# Verkennend bodemonderzoek en onderzoek naar asbest in de bodem Terraweg (naast 20b) te Best

REFERENTIE 20130295-03

2-3-2022

In opdracht van:  
Woonstichting 'Thuis

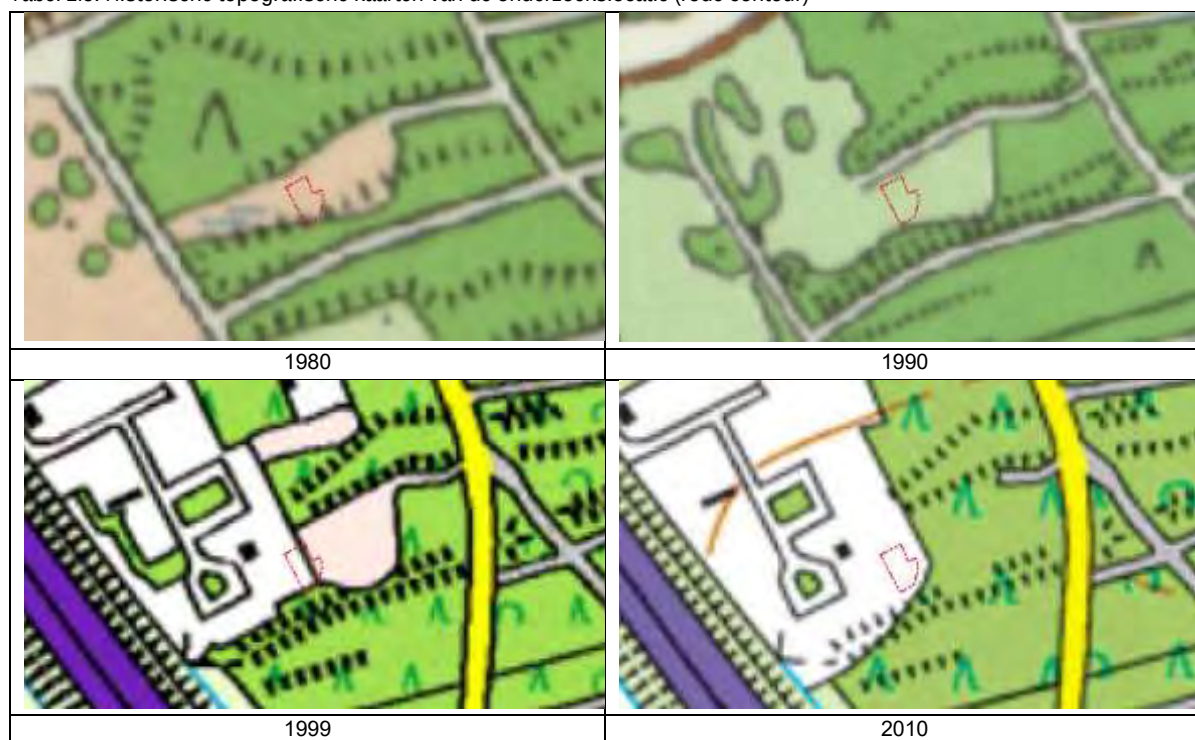
Tabel 2.3: Historische topografische kaarten van de onderzoekslocatie (rode contour)

De onderzoekslocatie is tot begin jaren '90 in gebruik geweest als bos of bouwland. Omstreeks begin jaren '90 is het woonwagencamp opgericht, waar de onderzoekslocatie sindsdien onderdeel van uitmaakt. Volgens de bewoners is de locatie tot voor kort ook (deels) gebruikt als crossbaantje. Ten oosten van de locatie bevond zich een stookplaats en een stortplaats voor huishoudafval.

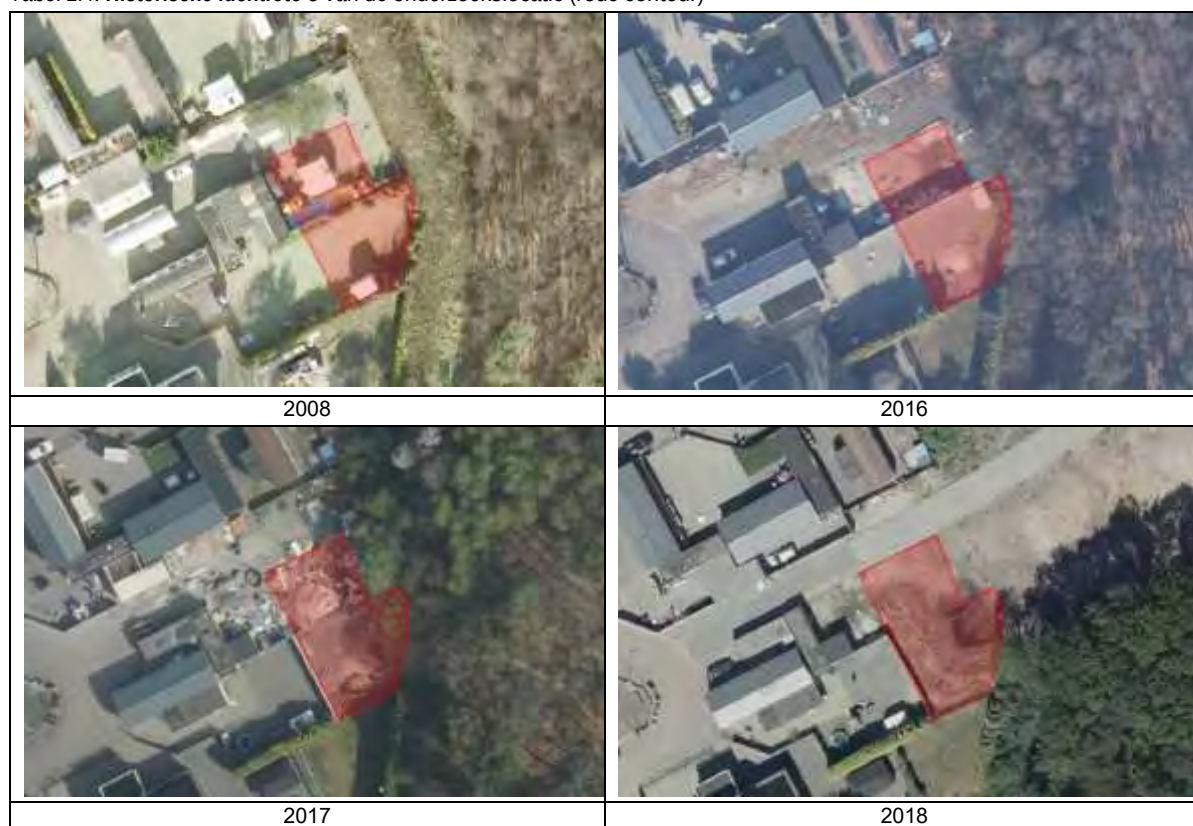
Tabel 2.4: **Historische luchtfoto's** van de onderzoekslocatie (rode contour)

In 2017 is een grondsanering uitgevoerd op de onderzoekslocatie en haar directe omgeving. In tabel 2.4 is de ontwikkeling van de locatie vanaf 2008 weergegeven.

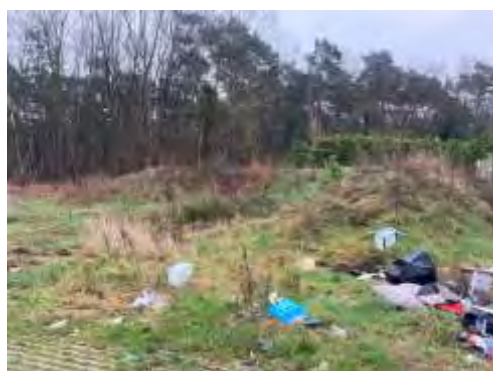
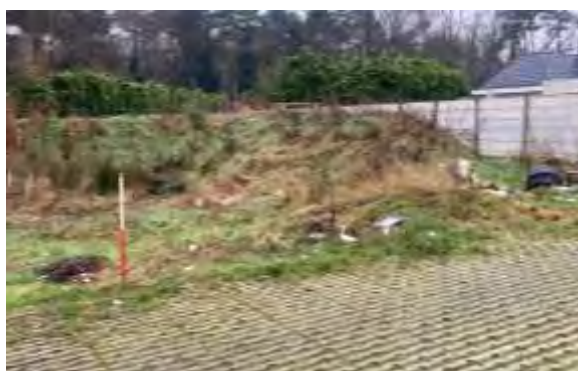
Figuur 2.2: **Foto's onderzoekslocatie**

De onderzoekslocatie is momenteel in gebruik als braakliggend terrein en geheel vrij van bebouwing en verhardingen. Over grote delen van de locatie is een grondwal cq. depot aanwezig.

Tijdens de terreinverkenning is waargenomen dat over een deel van de locatie een grondwal aanwezig is en wat (huishoudelijk)afval. Aan het oppervlak van de locatie zijn, behoudens de aanwezigheid van een grondwal, geen indicaties verkregen die in verband kunnen worden gebracht met een mogelijke verontreiniging van de bodem. Voor zover zintuiglijk waarneembaar zijn er bij de indicatieve inspectie geen asbestverdachte materialen in of op de bodem aangetroffen.

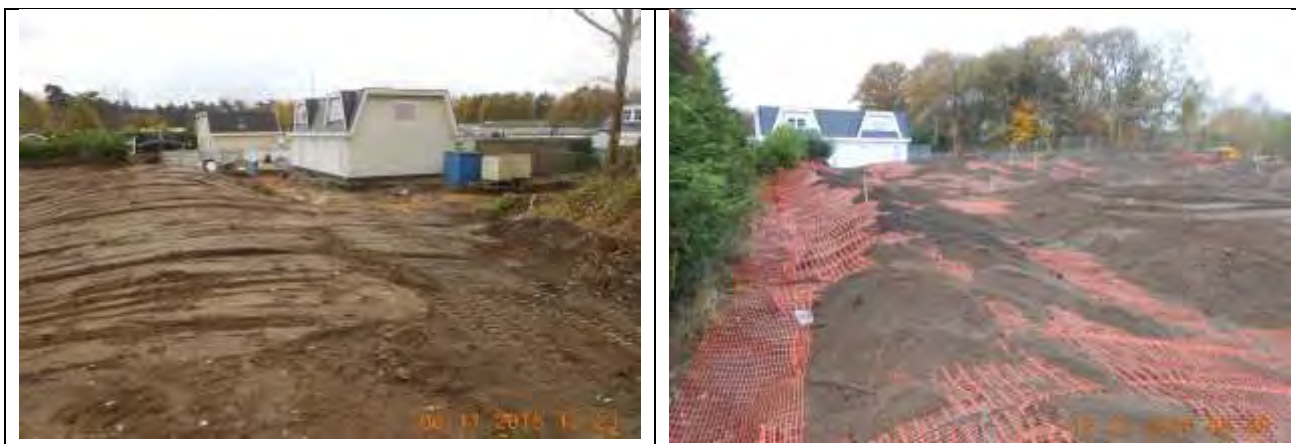
Figuur 2.3: Foto's grondsanering 2015

In figuur 2.3 zijn enkele foto's van de sanering opgenomen. In figuur 2.4 is een uitsnede van de situatietekening van het evaluatieverslag weergegeven. Uit het evaluatieverslag blijkt dat de huidige onderzoekslocatie (met oranje globaal aangeduid) is ontgraven tot 0,4 m-mv.

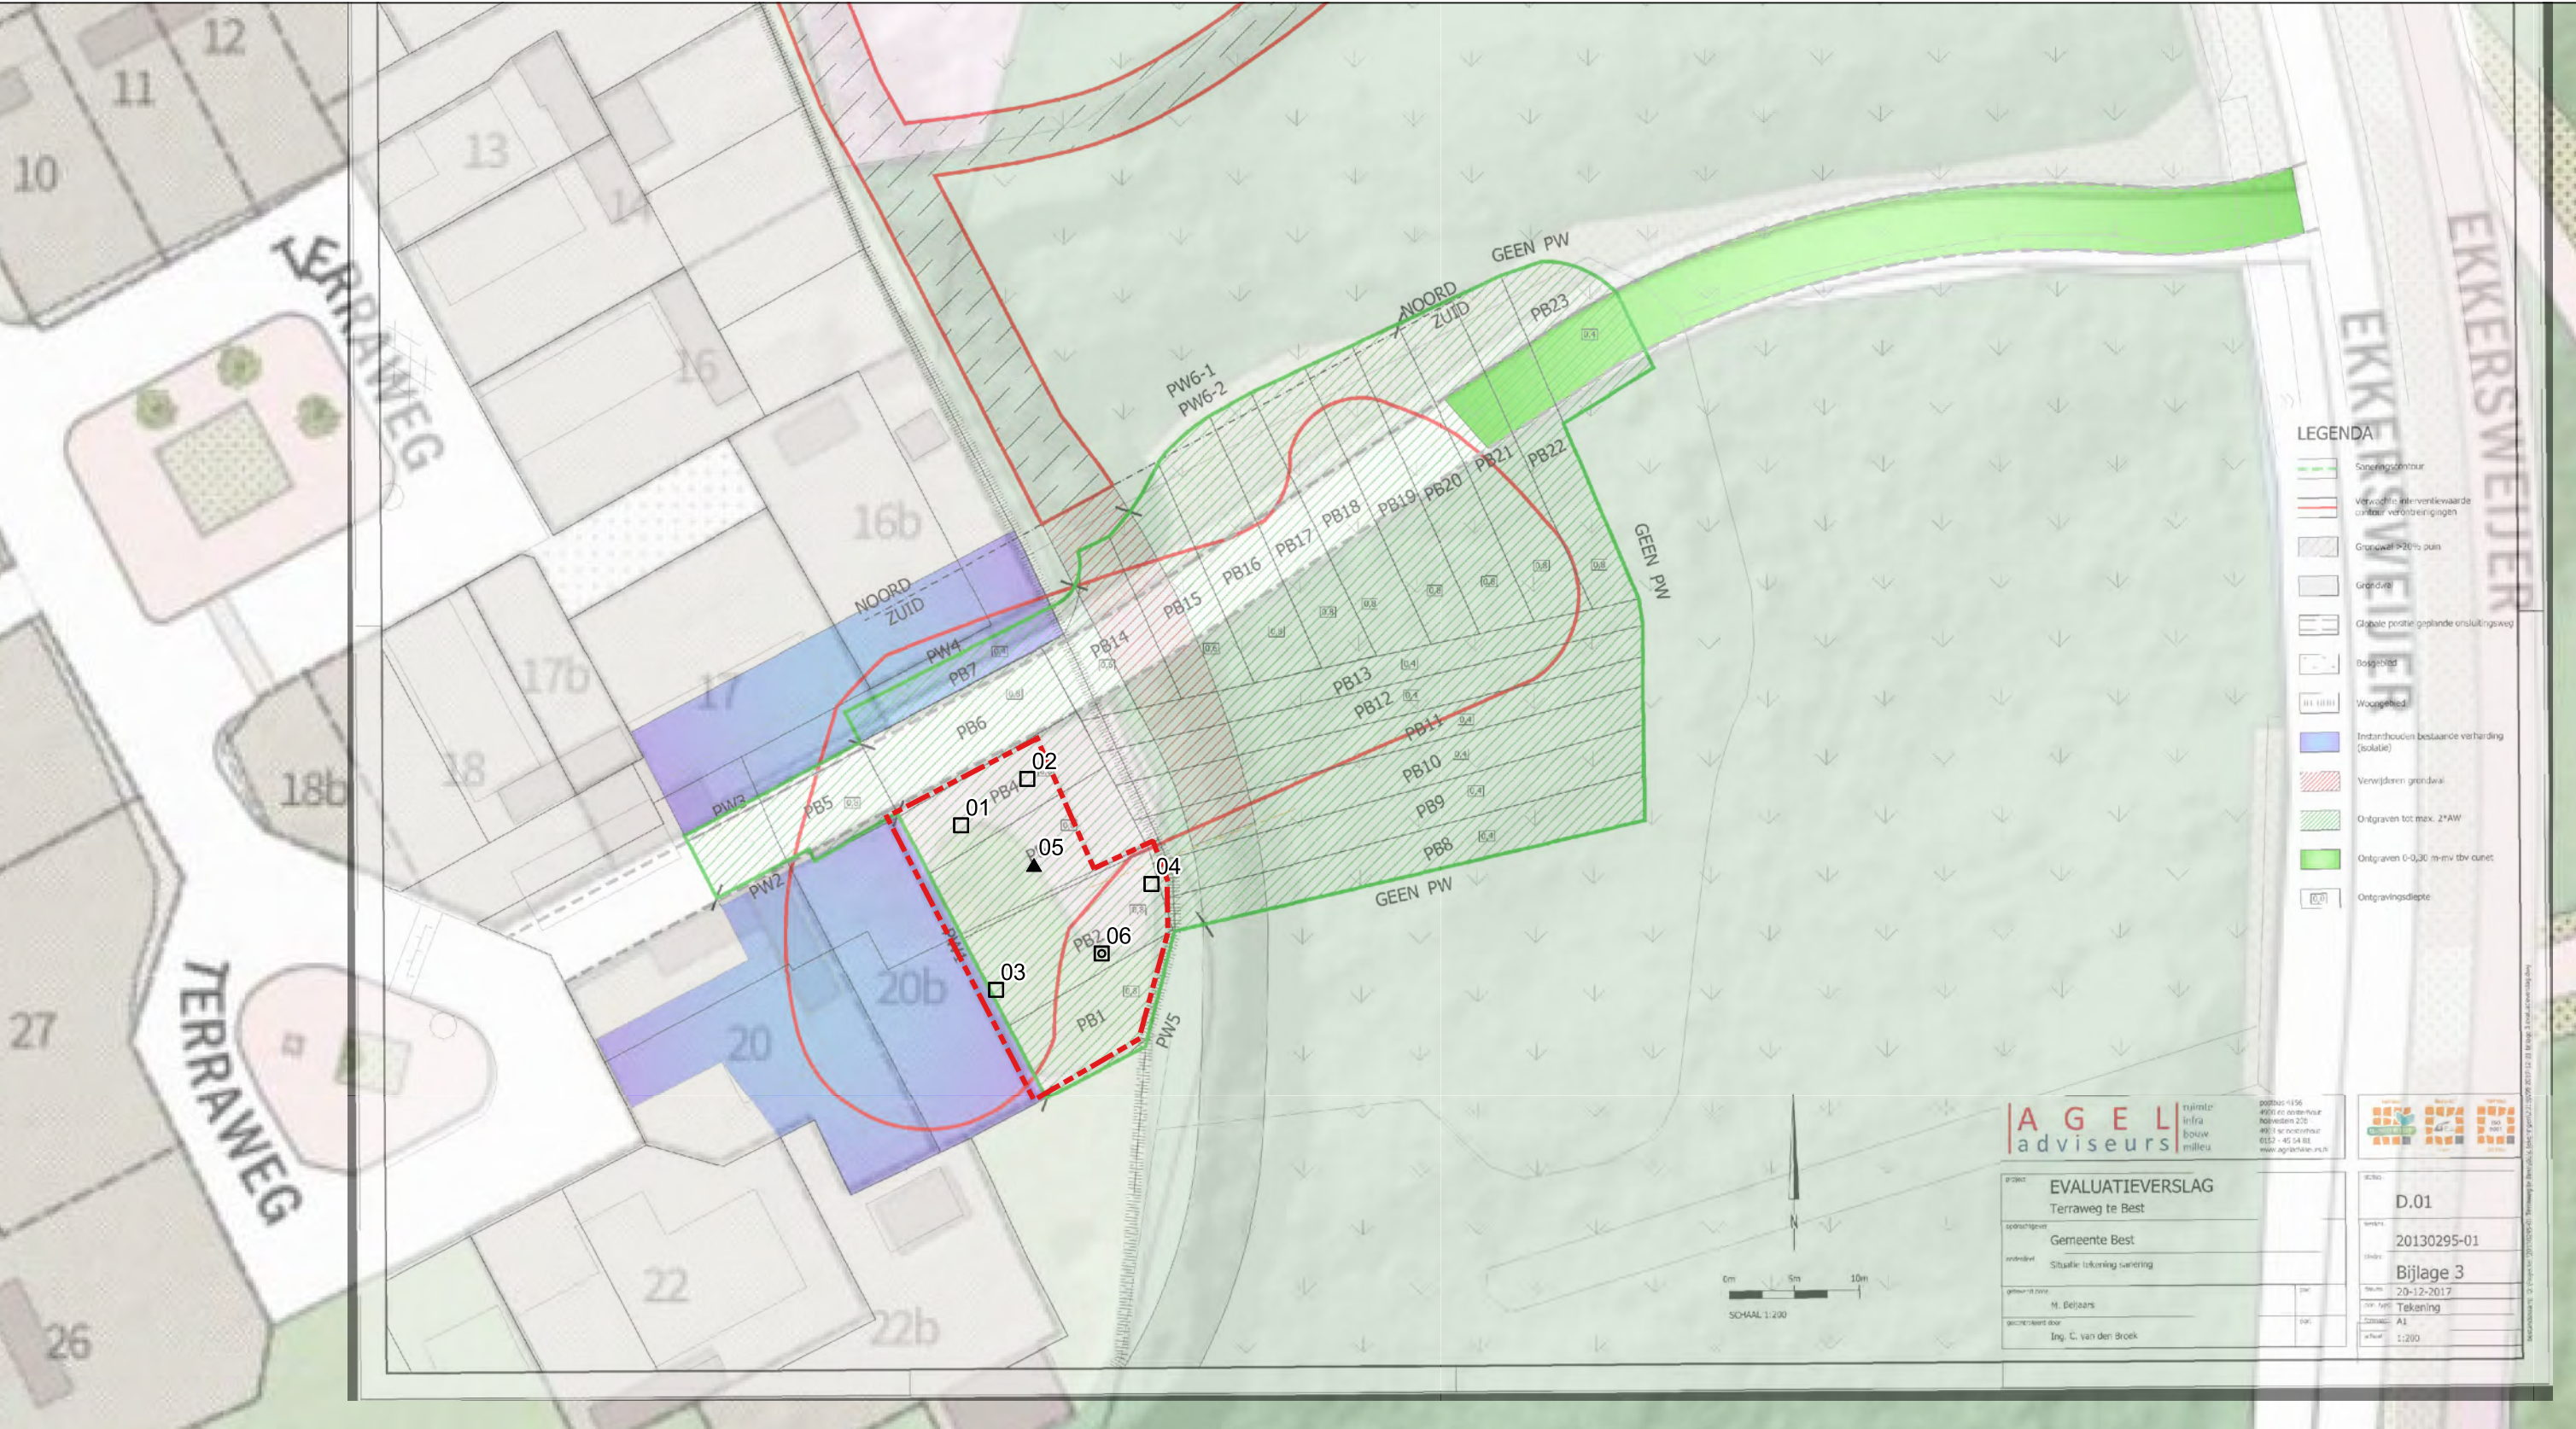
- Legenda**
- Projectcontour
  - Asbest proefgat met boring 2,0 m-mv
  - Asbest proefgat 0,30x0,30x0,50m
  - Peilbuis NEN

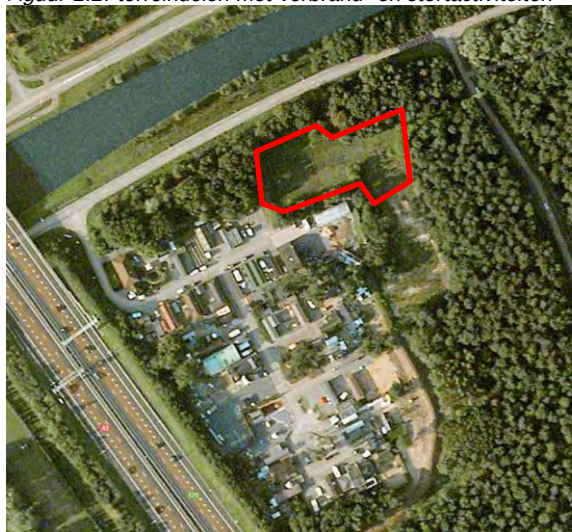
*Figuur 2.2: terreindelen met verbrand- en stortactiviteiten*

*Luchtfoto omstreeks 2000*

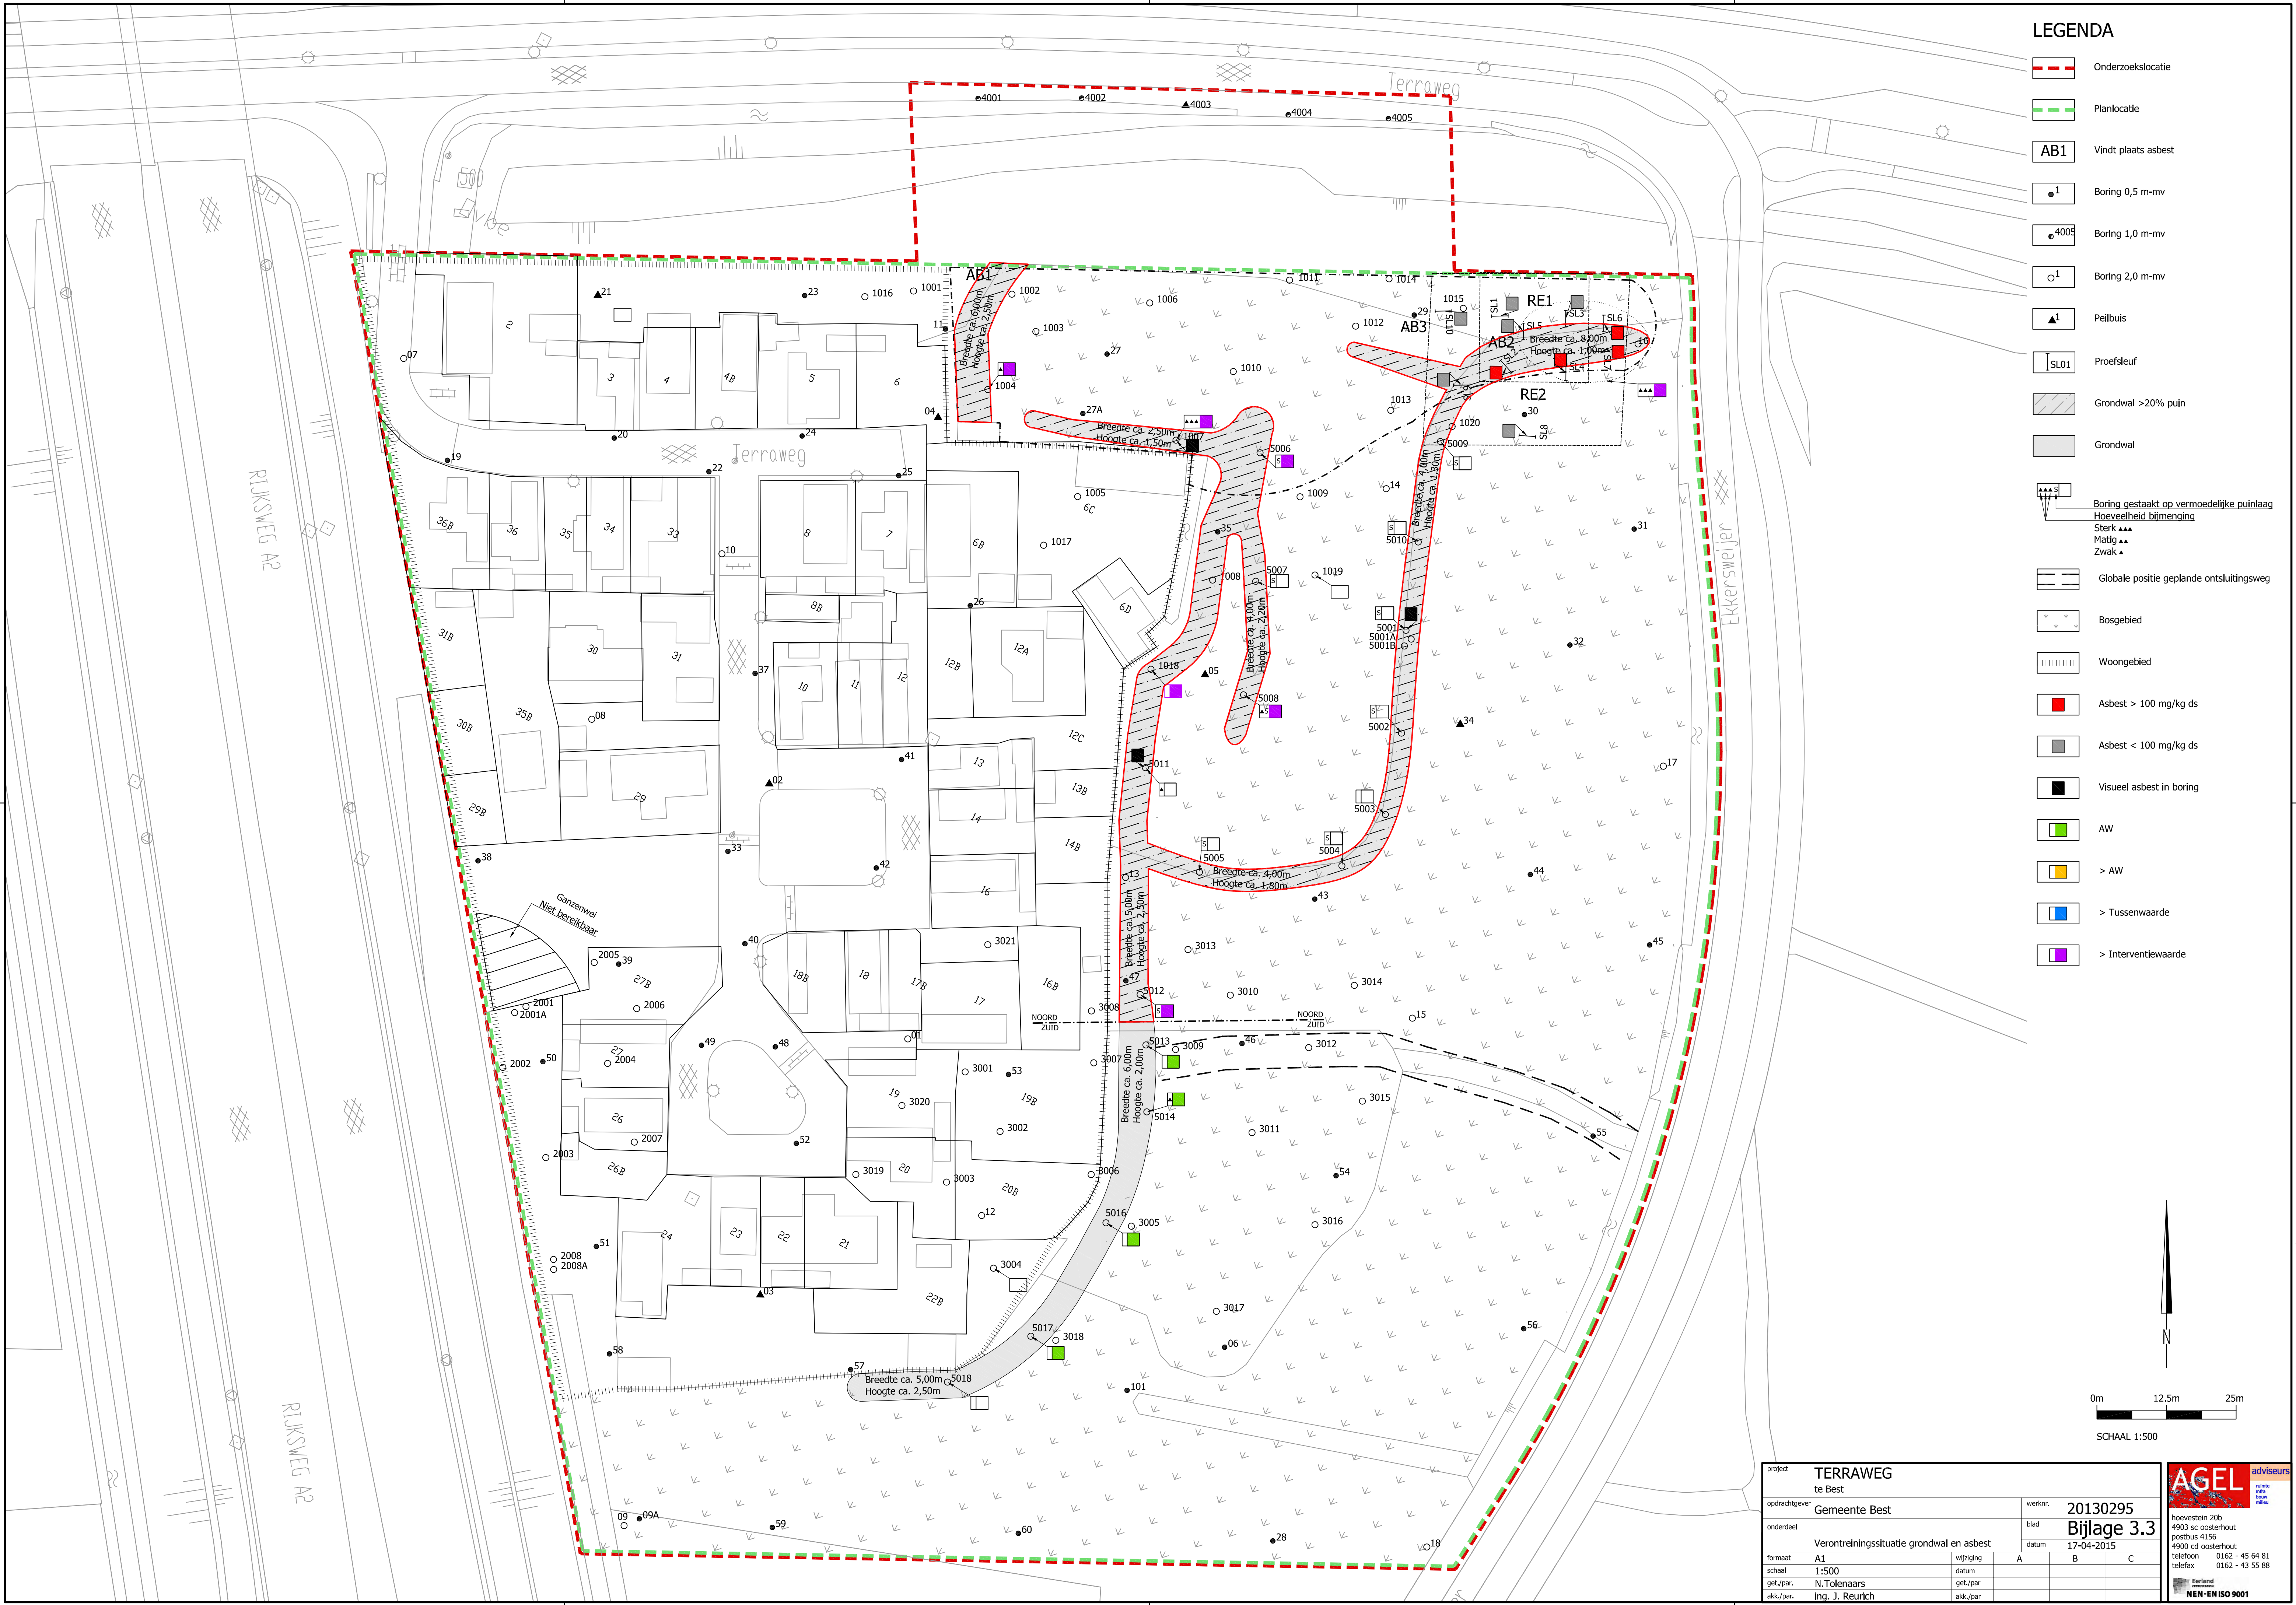
- Onderzoeklocatie
- Planlocatie
- AB1 Vindt plaats asbest
- Boring 0,5 m-mv
- Boring 1,0 m-mv
- Boring 2,0 m-mv
- Peilbuis
- Proefsleuf
- Grondwal >20% puin
- Grondwal
- Boring gestaakt op vermoedelijke puinlaag  
Hoeveelheid bijmenging  
Sterk  $\blacktriangle$   
Matig  $\blacktriangle$   
Zwak  $\blacktriangle$
- Globale positie geplande ontsluitingsweg
- Bosgebied
- Woongebied
- Asbest > 100 mg/kg ds
- Asbest < 100 mg/kg ds
- Visueel asbest in boring
- AW
- > AW
- > Tussenwaarde
- > Interventiewaarde

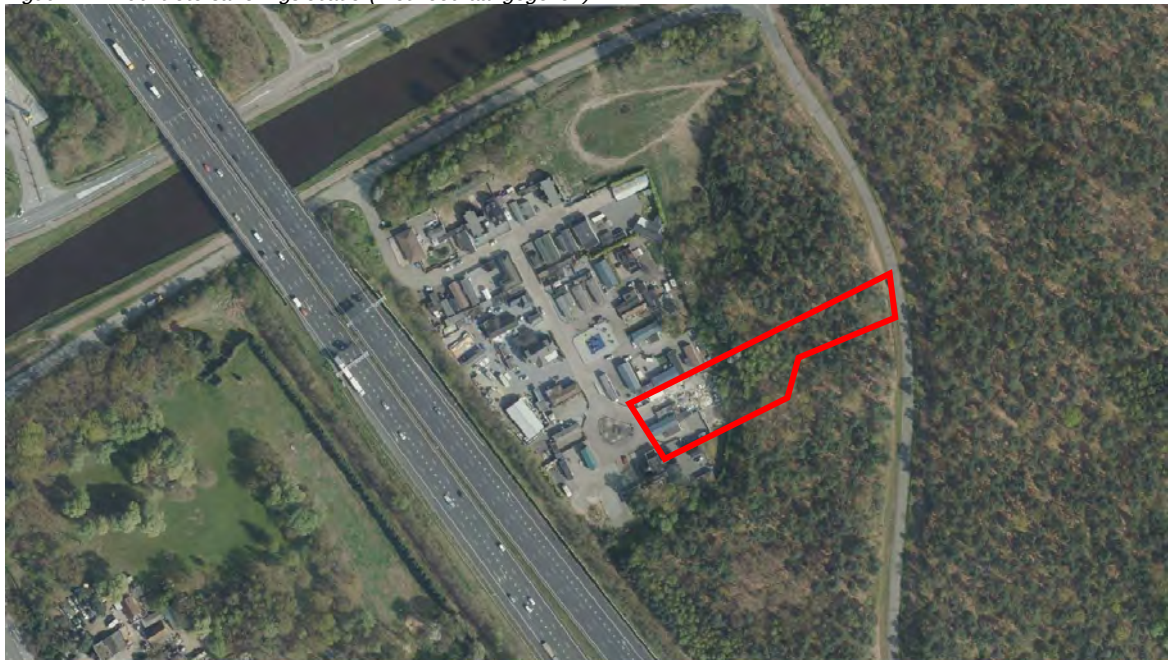
Figuur 2.1: Luchtfoto saneringslocatie (met rood aangegeven)

De saneringslocatie ligt ten oosten van een woonwagencentrum en is deels in gebruik geweest als stortplaats van huishoudafval. Behalve huishoudafval werden tevens stukken ijzer, banden, en overige soorten afval aangetroffen op het terrein. Ten oosten van dit woonwagenkamp bevond zich tevens een stookplaats. In het verleden hebben op deze stookplaats illegale stookactiviteiten plaatsgevonden. Hierbij werden verschillende soorten afvalstoffen, waaronder transformatoren en kabels, met behulp van vuur zuiver gestookt.

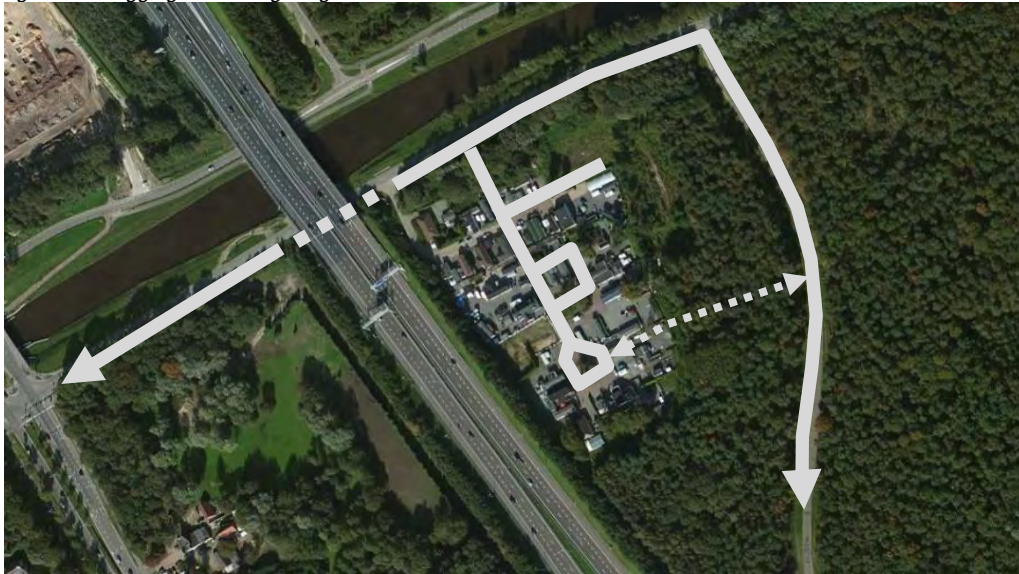
*Figuur 2.2: Ligging ontsluitingsweg*

Op basis van het huisvestingsbeleid voor de woonwagenlocatie is een voorontwerp bestemmingsplan opgesteld. Hierin is een 2<sup>e</sup> ontsluitingsweg opgenomen. Deze 2<sup>e</sup> ontsluitingsweg is noodzakelijk vanuit het oogpunt van leefbaarheid en veiligheid. De ligging van de 2<sup>e</sup> ontsluitingsweg is gestippeld weergegeven. De saneringswerkzaamheden ter plaatse van geval 2 zijn in het kader van de aanleg van de ontsluitingsweg uitgevoerd.

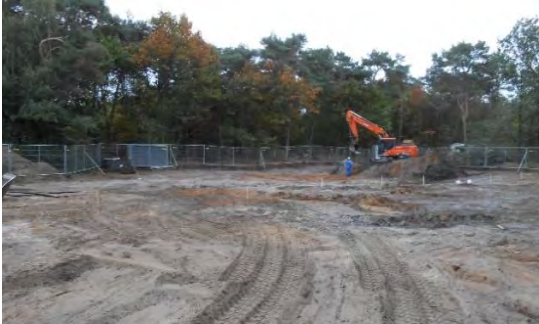
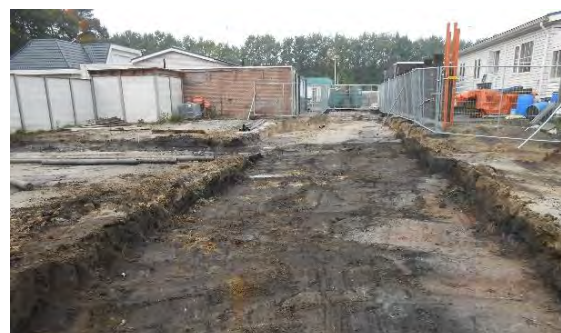
*Figuur 3.1: Foto's ontgravingswerkzaamheden*

Op 4 oktober 2017 is de grond van beide depots indicatief bemonsterd. Tevens is verder ontgraven naar het oosten, richting de openbare weg (Ekkersweijer). Ter plaatse van de noordelijke saneringsgrens (bosgebied) was een sterk humeuze toplaag (dikte 5 à 10 cm) aanwezig. Uit de XRF-metingen bleek dat met name in deze humeuze toplaag verhoogde gehalten aan koper aanwezig zijn. De noordelijke putwand is daarom gescheiden bemonsterd (PW6-1 en PW6-2).

Naar aanleiding van de analyseresultaten is putbodem 6 op 9 oktober 2017 verder ontgraven. De mailwisseling hieromtrent is opgenomen in bijlage 5. Tevens is dezelfde dag begonnen met het ontgraven noordoostelijk deel van het wegcunet (PB23).
