**Milieutechniek Rouwmaat  
Groenlo bv**

## **Verkennd bodemonderzoek Kapelweg (ong) te Best**

**Rapportnummer : MT.15304**

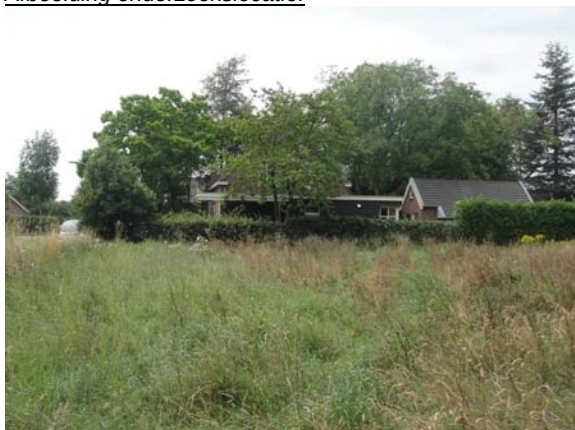
#### Afbeelding onderzoekslocatie:

De locatie betreft een braakliggend perceel op de hoek van de Kapelweg en de Franciscusweg te Best.

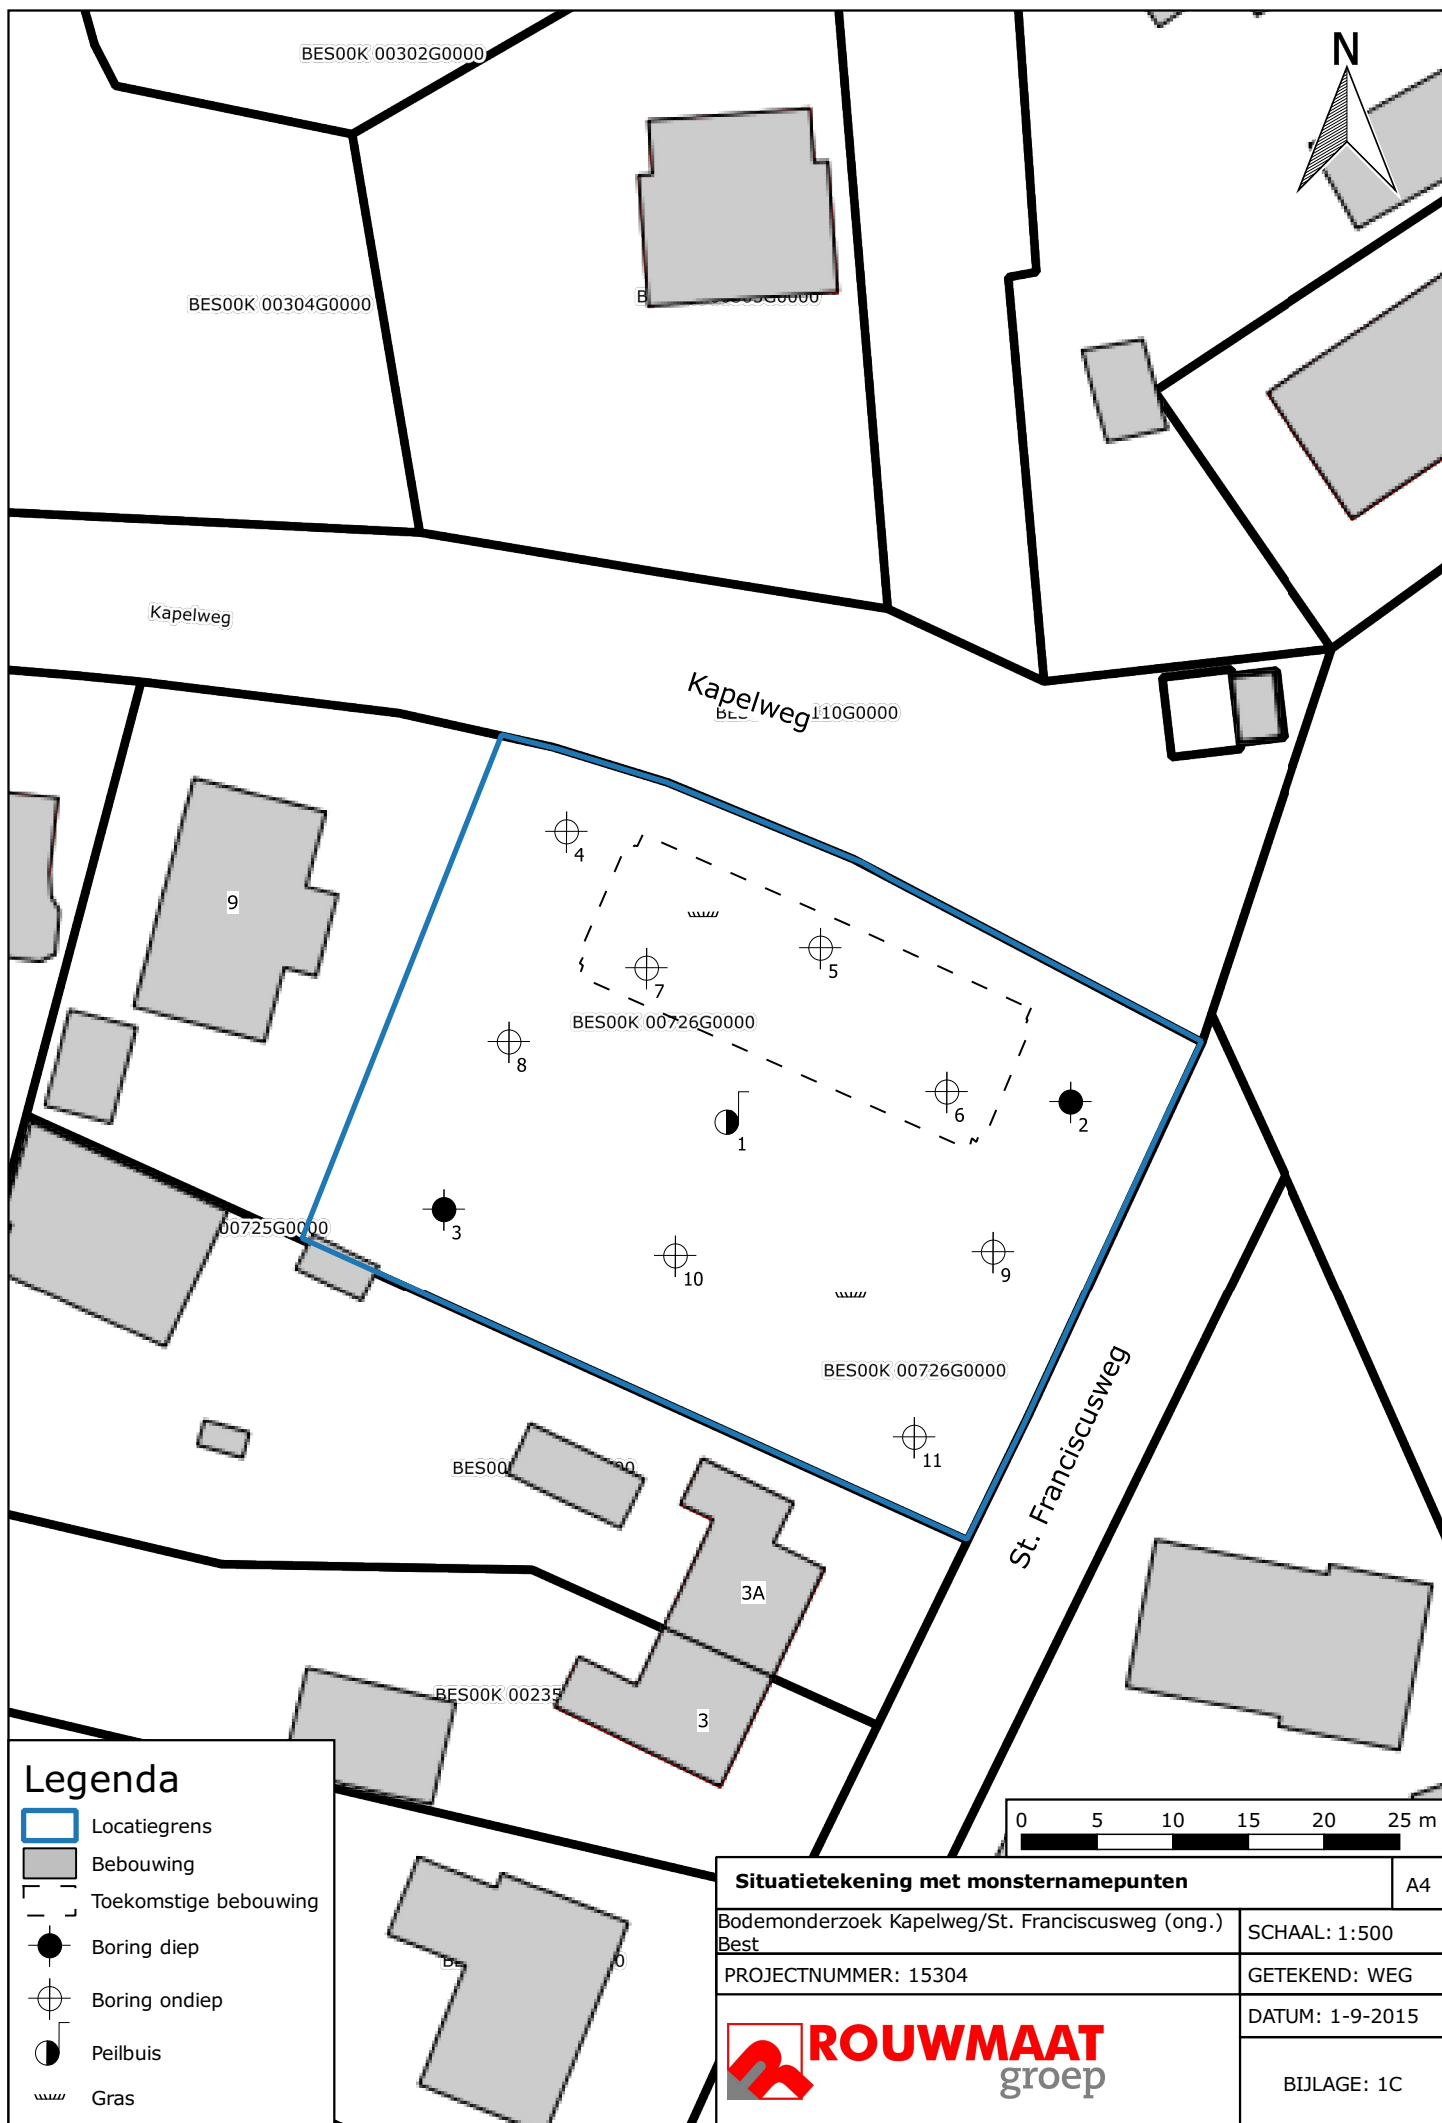
**BIJLAGE 1<sup>c</sup>**

Op de tekening in bijlage 1c staan de diverse boringen weergegeven. De boorbeschrijvingen staan beschreven in bijlage 2.

**SITUATIETEKENING MET MONSTERNAMEPUNTEN**

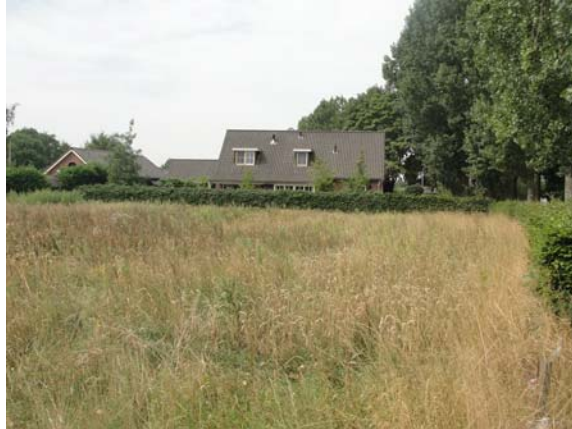
*Afbeelding 1: Overzicht onderzoekslocatie*

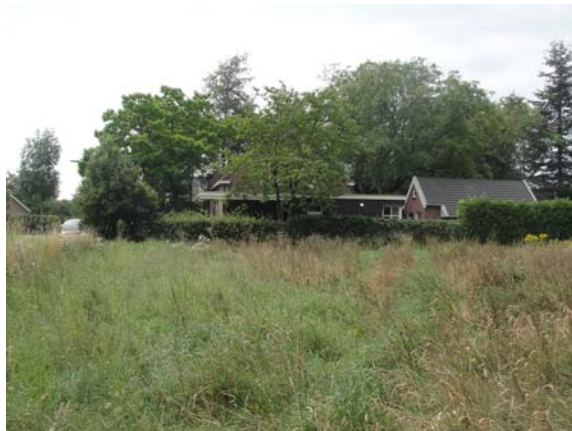
*Afbeelding 2: Overzicht onderzoekslocatie*
