Verkennd Bodemonderzoek

Rutger van Herpenstraat 18  
Boekel

**rapport 2866R015-3**

datum: 25 september 2019  
opdrachtgever: De heer H. van der Aa,  
Rutger van Herpenstraat 18,  
5724 AG Boekel.

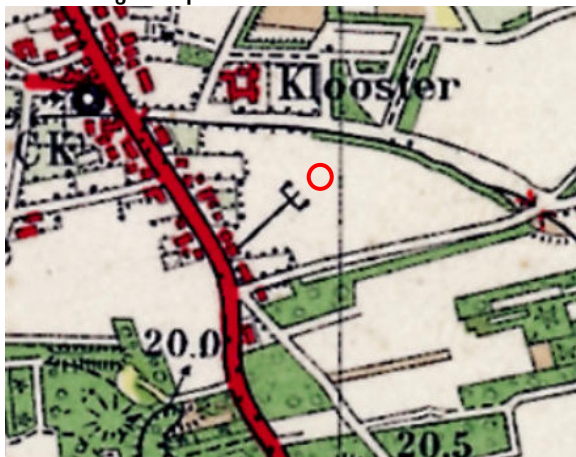
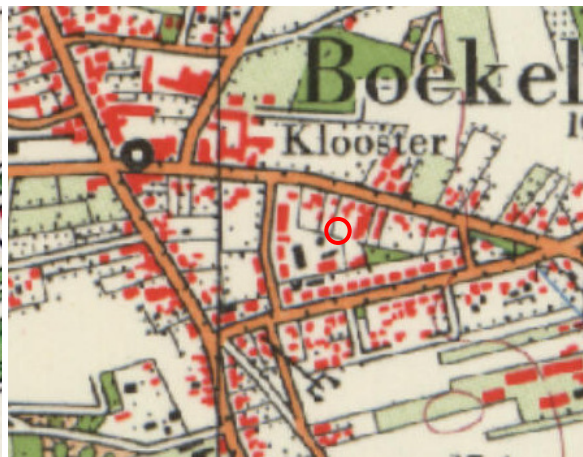
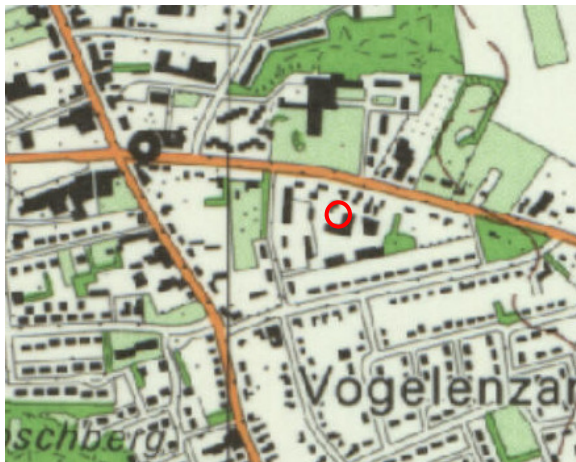
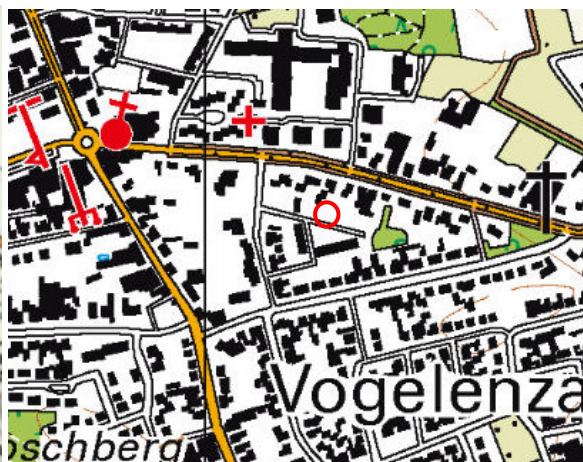
Uit de historische kaarten (bron: <http://www.topotijdreis.nl>) blijkt dat de locatie, voor zover bekend, nooit bebouwd is geweest. Wel heeft tussen medio jaren '70 van de vorige eeuw en 2010 direct ten oosten en zuiden van de locatie bebouwing gestaan, welke vermoedelijk voor de herontwikkeling van de locatie is gesloopt.

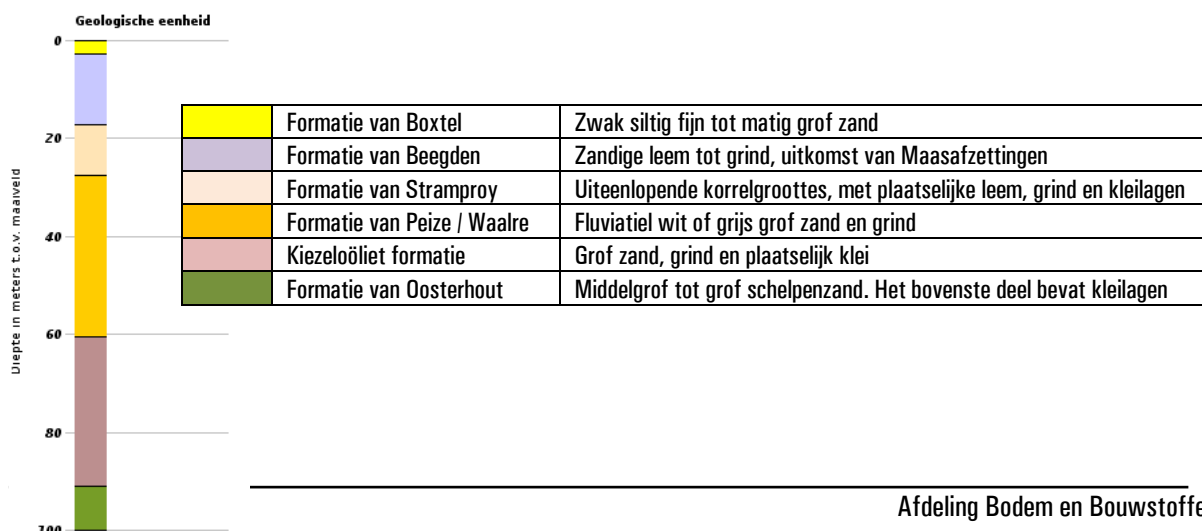
Figuur A: opbouw ondergrond.

Het te onderzoeken terrein heeft een hoogteligging gelijk aan ca. 16,9 m + N.A.P. De opbouw van de ondergrond is schematisch weergegeven in figuur A.

De freatische grondwaterspiegel bevindt zich op circa 3,75 m-mv. De stromingsrichting van het freatische grondwater is globaal noordwestelijk gericht. De stromingsrichting van het grondwater in het eerste watervoerende pakket is globaal westelijk gericht. Voorgenoemde geohydrologische gegevens zijn ontleend aan de grondwaterkaart van Nederland [6].

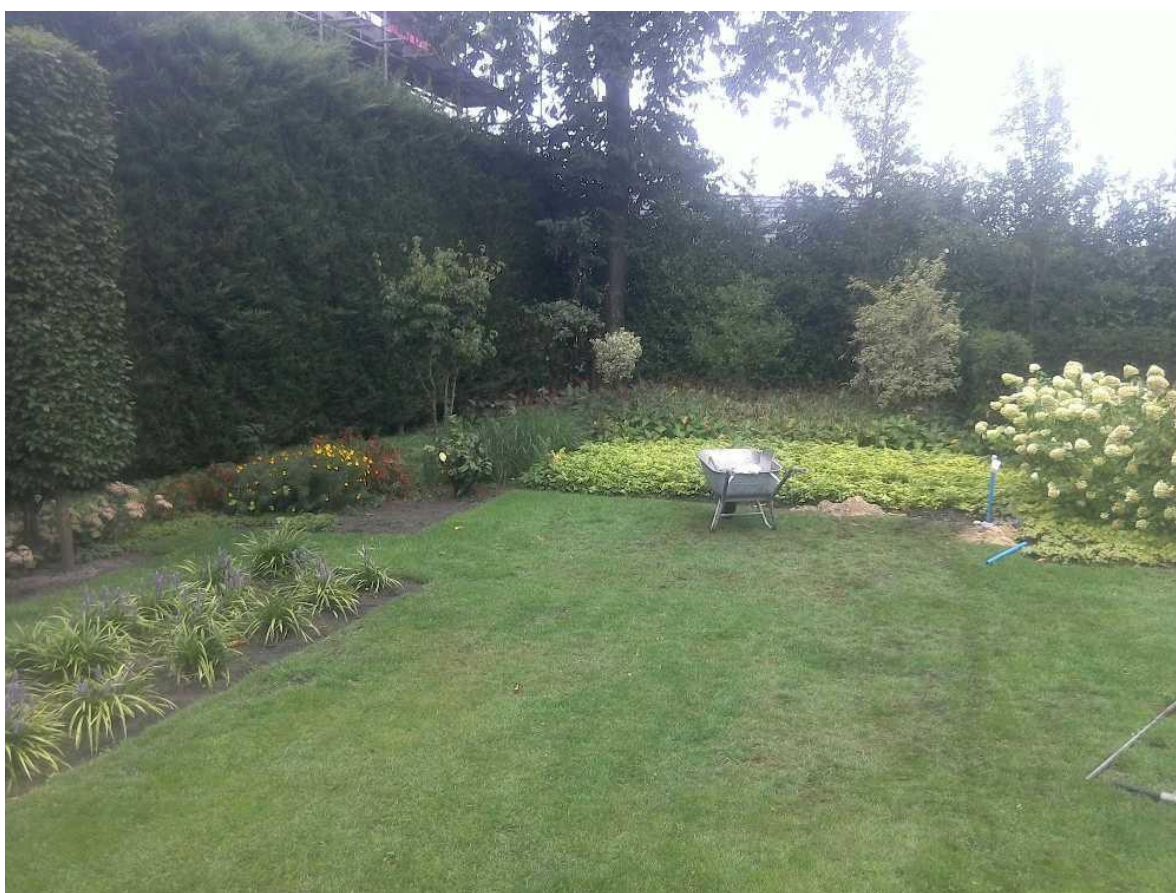
Foto van de onderzoekslocatie – d.d. 4 september 2019

De grondmonsters zijn op 4 september 2019 onafhankelijk van de opdrachtgever genomen door de heer V. Burgers (erkend monsternemer SIKB 2001). Voor een beschrijving van de opgeboorde grond ter plaatse wordt verwezen naar de boorstaten (bijlage 4). Bij geen van de monsters is een verdachte en/ of afwijkende geur waargenomen. In de bovengrond zijn plaatselijk enkele baksteen sporen aangetroffen.

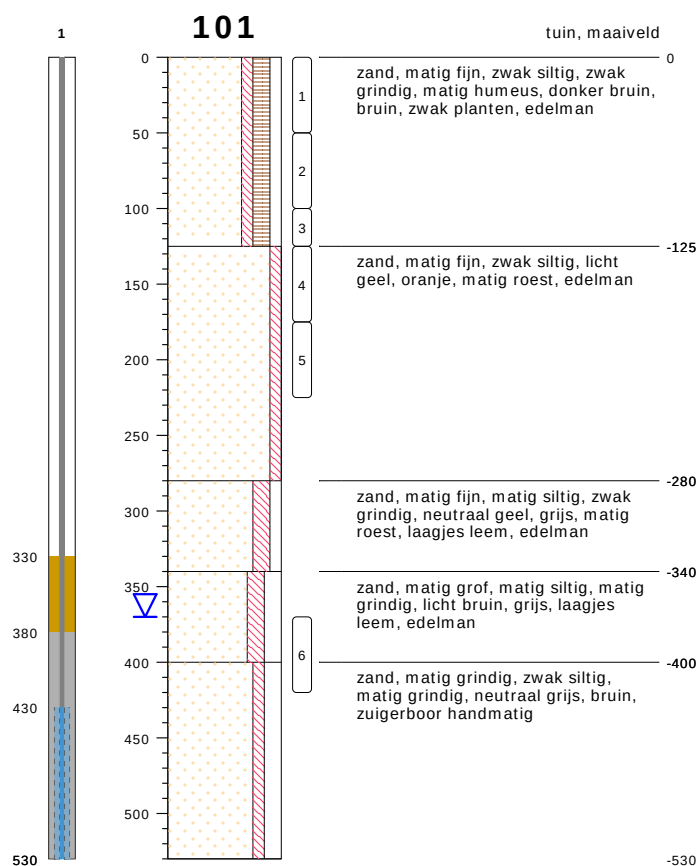
type **peilbuis met 1 filter**  
 datum **04-09-2019**  
 boormeester **Vincent Burgers**

## bodemprofielen schaal 1:50
