# Vooronderzoek

## Bedrijventerrein Boekel

projectnummer 0469349.100  
concept 0.1  
9 november 2021

# Vooronderzoek bodemonderzoek

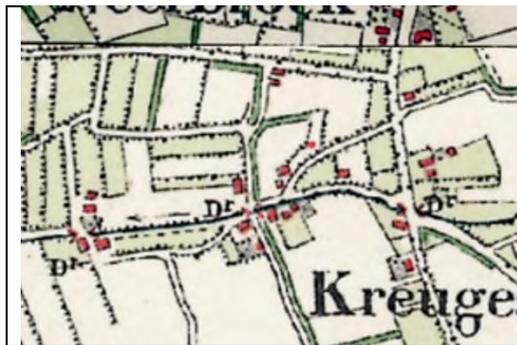
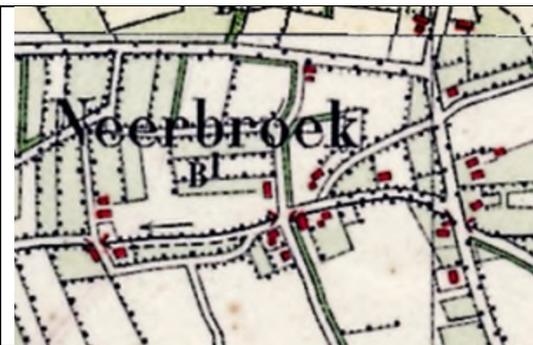
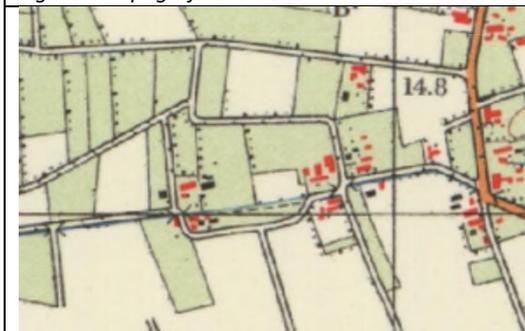
Op de historisch kaarten tot en met 1975 (figuur 1 t/m 3) is zichtbaar dat er sprake was van een afwijkende paden-/wegenstructuur en dat de Burgtsche Loop nog parallel aan de huidige weg Lage Raam was gesitueerd. Op het kaartje van 1980 (figuur 4) is te zien dat de loop van de Burgtsche Loop het aangrenzend noordelijk gelegen perceel is gelegen. Mogelijk betreft de weg Lage Raam deels een slootdemping.

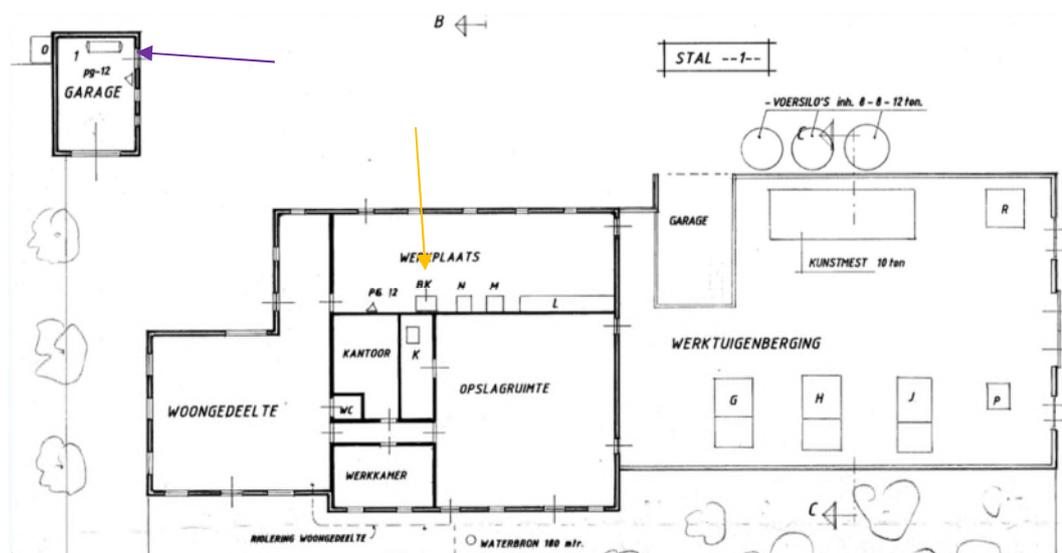
Figuur 7: fragment milieutekening Lage Raam 4 te Boekel (bron: Gemeente Boekel)

Bij de gemeente Boekel is informatie bekend over geregistreeerde (ondergrondse) brandstoftanks op onderhavige locatie (Lage Raam 4). Op basis van de plattegrond milieutekening blijkt dat in de garage een dieselolietank (kenmerk 1, 2.500L, KIWA-gecertificeerd) is gesitueerd (zie figuur 7, paarse pijl). O.b.v. dezelfde plattegrond is te zien dat ter plaatse van de werkplaats een bestrijdingsmiddelenkast (kenmerk BK, 25 kg) is geplaatst (zie figuur 7, oranje pijl).

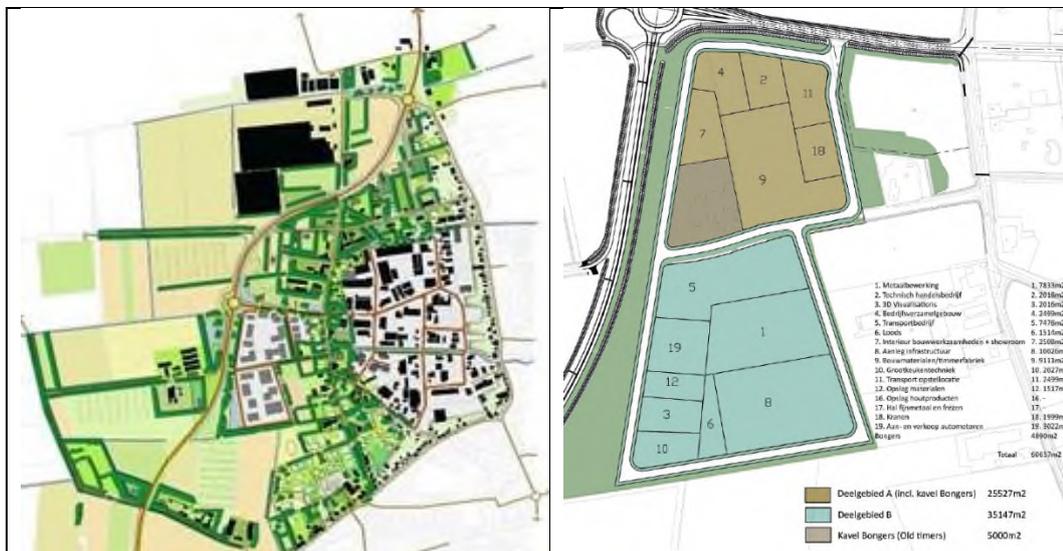
Figuur 8: Vogelvlucht bedrijventerrein Vlonder West en herontwikkelingsgebied (bron: Gemeente Boekel)

In de toekomst zal het plangebied worden ontwikkeld tot bedrijventerrein en worden verdeeld over diverse kavels in twee deelgebieden (A en B), zie onderstaande figuur 8. Hiervoor zullen de woonhuizen, stallen/schuren en agrarisch bouw- en weiland plaatsmaken voor de komst van bedrijfspanden en nieuw aan te leggen wegen. De kavels zullen worden omsloten worden door een groene corridor. De rijweg Lage Raam zal worden gehandhaafd.

In figuur 8 zijn twee schetsen van de toekomstige situatie weergegeven. In bijlage 2 zijn enkele overzichtstekeningen van de toekomstige situatie weergegeven.

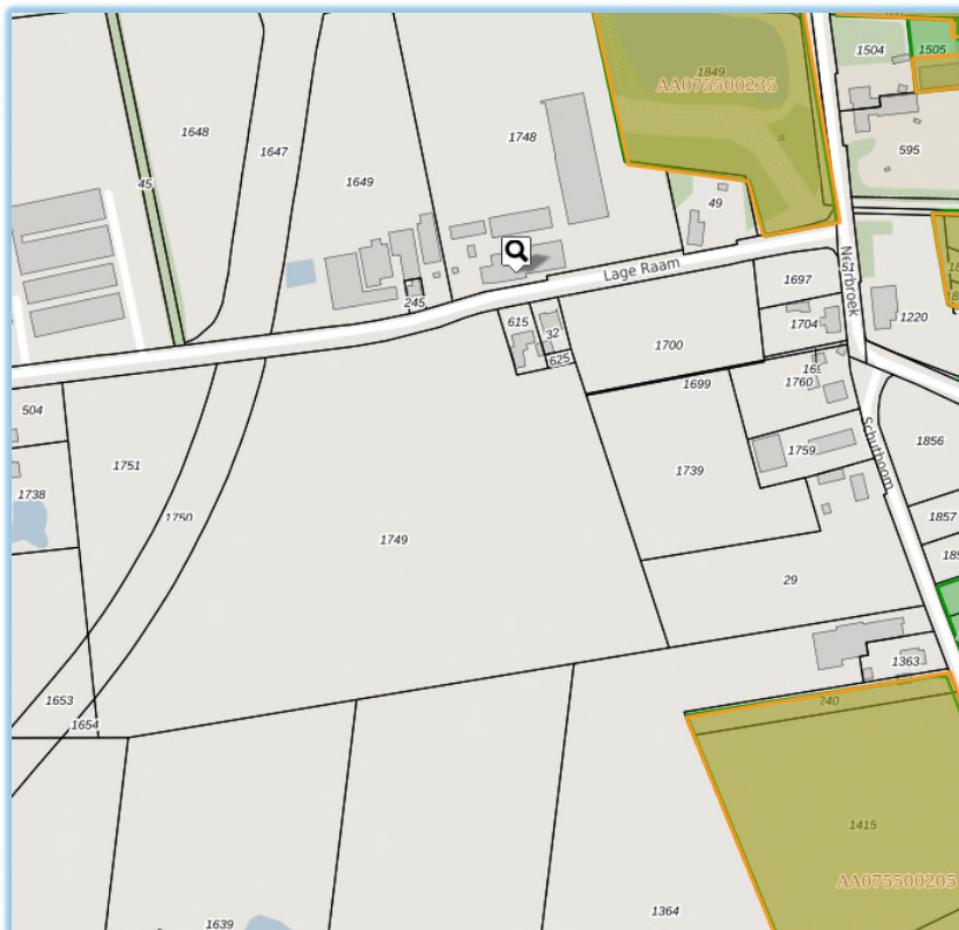
Figuur 9: bodemlocaties omgeving Lage Raam 1-6 te Boekel (bron: <https://noord-brabant.omgevingsrapportage.nl>)

Op een aangrenzende perceel van het noordelijk gelegen onderzoeksterrein (AA075500235) en op een nabij gelegen terrein ten opzichte van het zuidelijk gelegen onderzoeksterrein (AA075500205) zijn bodemlocaties bekend bij de Omgevingsdienst Brabant-Noord.

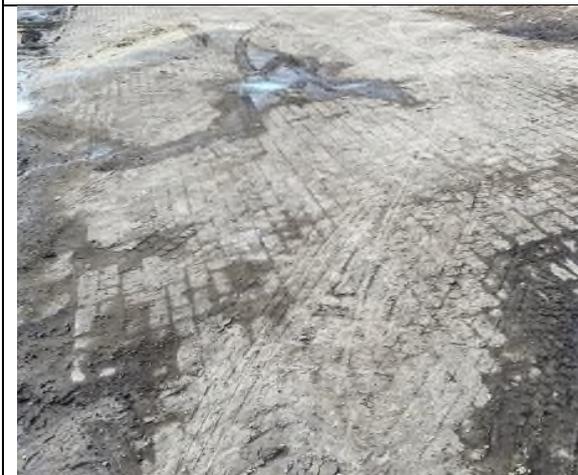
Foto 05

Vanaf de rijweg is zichtbaar dat er op het noordelijk gelegen percelen van de Lage Raam 4 en 6 sprake is van klinkerverhardingen (zie foto 05, bijlage 1, foto's terreininspectie) rondom de loodsen. Tussen de percelen van Lage Raam 4 en 6 is een semiverharde in- en uitrit gelegen (foto 08). Ter plaatse van de Lage Raam 6 zijn vijf loodsen aanwezig. Vier van deze loodsen zijn bedekt met een mogelijk asbesthoudende golfplaten dakbedekking. Er is in de meeste gevallen is voor zover zichtbaar geen dakgoot aanwezig. De golfplaten zien er deels verweerd uit. Ter plaatse van de Lage Raam 4 zijn vier loodsen gelegen. Op drie van deze loodsen is mogelijk sprake van asbesthoudende golfplaten dakbedekking. De grootste loods gelegen op het oostelijk deel van het perceel is het laatst (na 2000) en in 2 fasen gebouwd. Het is niet waarschijnlijk dat de golfplaten dakbedekking asbest bevat.
