# Verkennd bodemonderzoek Rutger van Herpenstraat 29 te Boekel

Aeres Milieu Projectnummer : AM20512  
Status rapport : Definitief (versie 1)  
Datum : 26 november 2020

Opdrachtgever : Ordito  
Nieuwstraat 87  
5126 CC Gilze

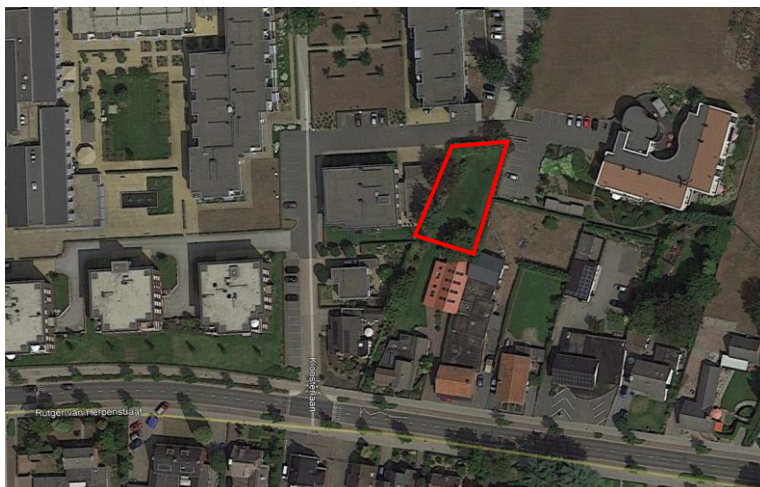
Afbeelding 1: globale begrenzing onderzoekslocatie (bron luchtfoto: google earth)

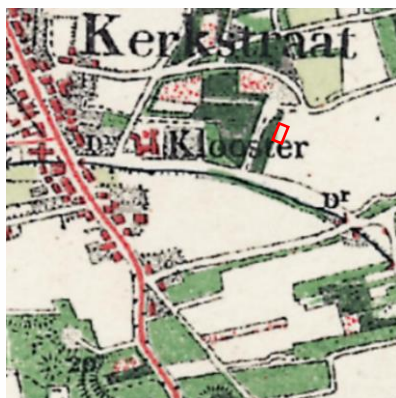
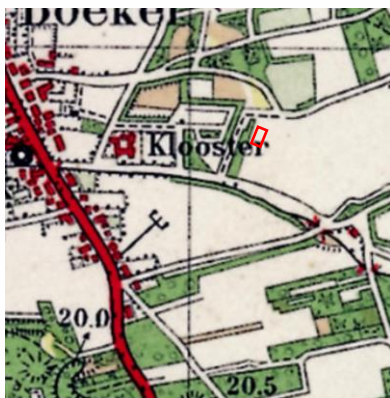
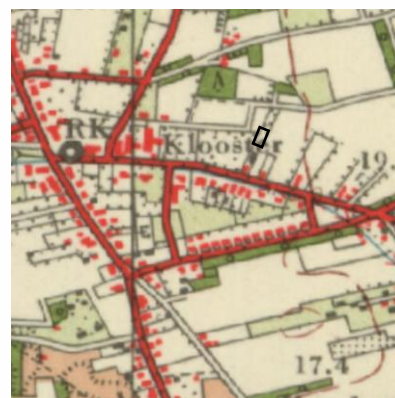
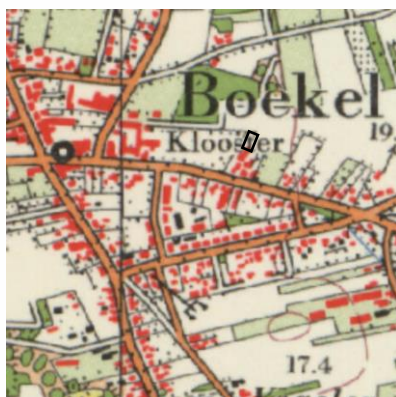
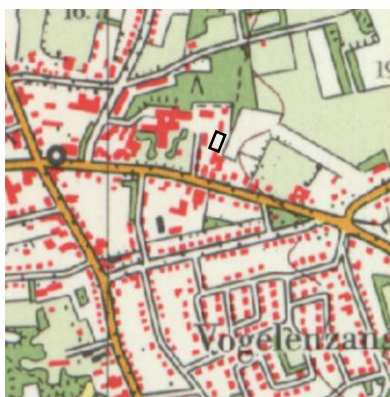
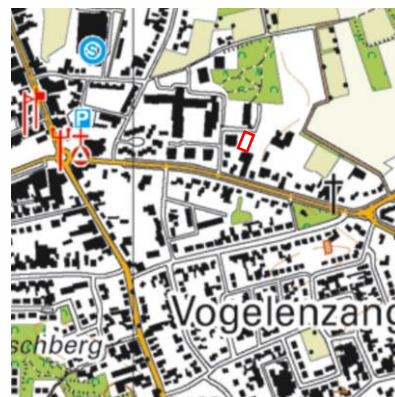
Afbeelding 2: geraadpleegde historische kaarten (bron kaarten: topotijdreis.nl)

In het kader van het vooronderzoek is historisch kaartmateriaal bestudeerd. De ontwikkeling van de planlocatie en directe omgeving is weergegeven op onderstaande topografische kaarten. Uit het kaartmateriaal is af te leiden dat de onderzoekslocatie niet bebouwd is geweest. Lange tijd behoorde locatie tot de tuin van het ten westen gelegen Sint Petrus klooster. Uit de BAG viewer blijkt dat de woning Rutger van Herpenstraat 29 dateert van 1929. De woning is echter pas in 1960 voor het eerst op kaartmateriaal waar te nemen. Op de kaart van 1978 is voor het eerst de Kloosterstraat waar te nemen.

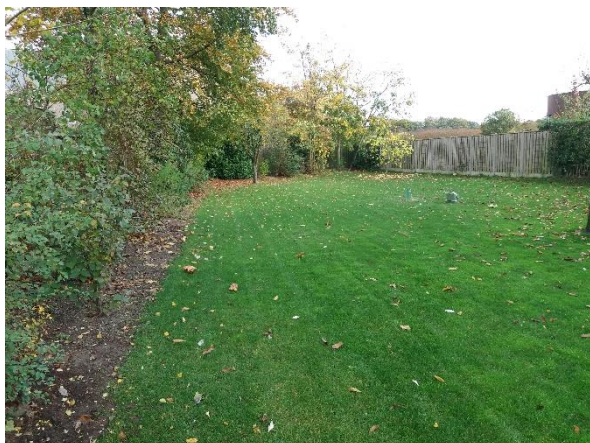
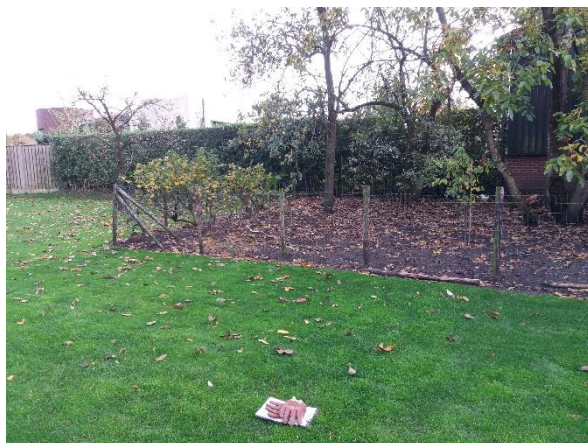
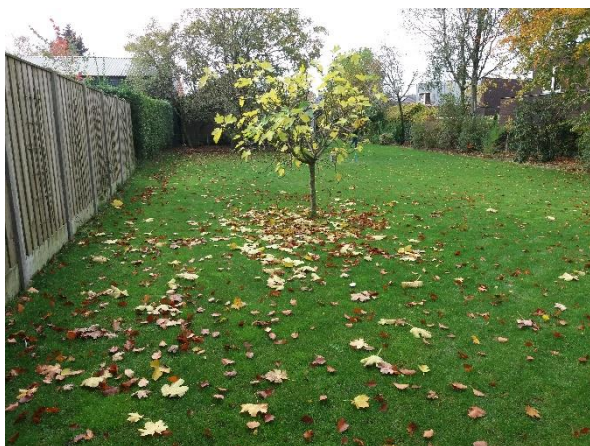
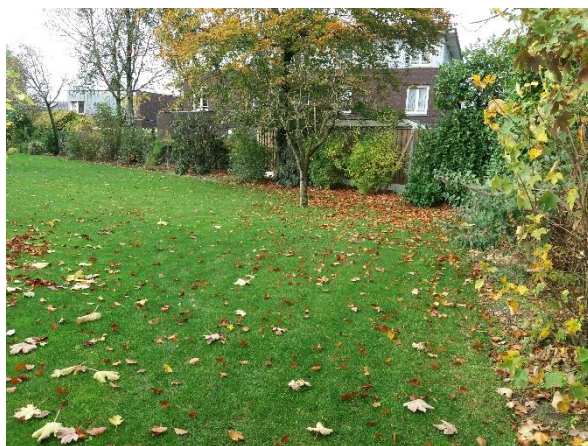
Foto's onderzoekslocatie

De onderzoekslocatie is in gebruik als achtertuin behorende bij de woning Rutger van Herpenstraat 29. De onderzoekslocatie bestaat uit gazon en borders. Binnen de grenzen van de locatie is geen bebouwing en/of verharding aanwezig. De locatie wordt aan de noordzijde begrensd door de Kloosterlaan en aan de overige zijden door woonpercelen.

Er zijn geen waarnemingen gedaan die wijzen op de aanwezigheid van bodemverontreinigingen of bronnen van verontreinigingen. Tijdens de veldinspectie is op het terrein geen asbestverdacht materiaal aangetroffen.

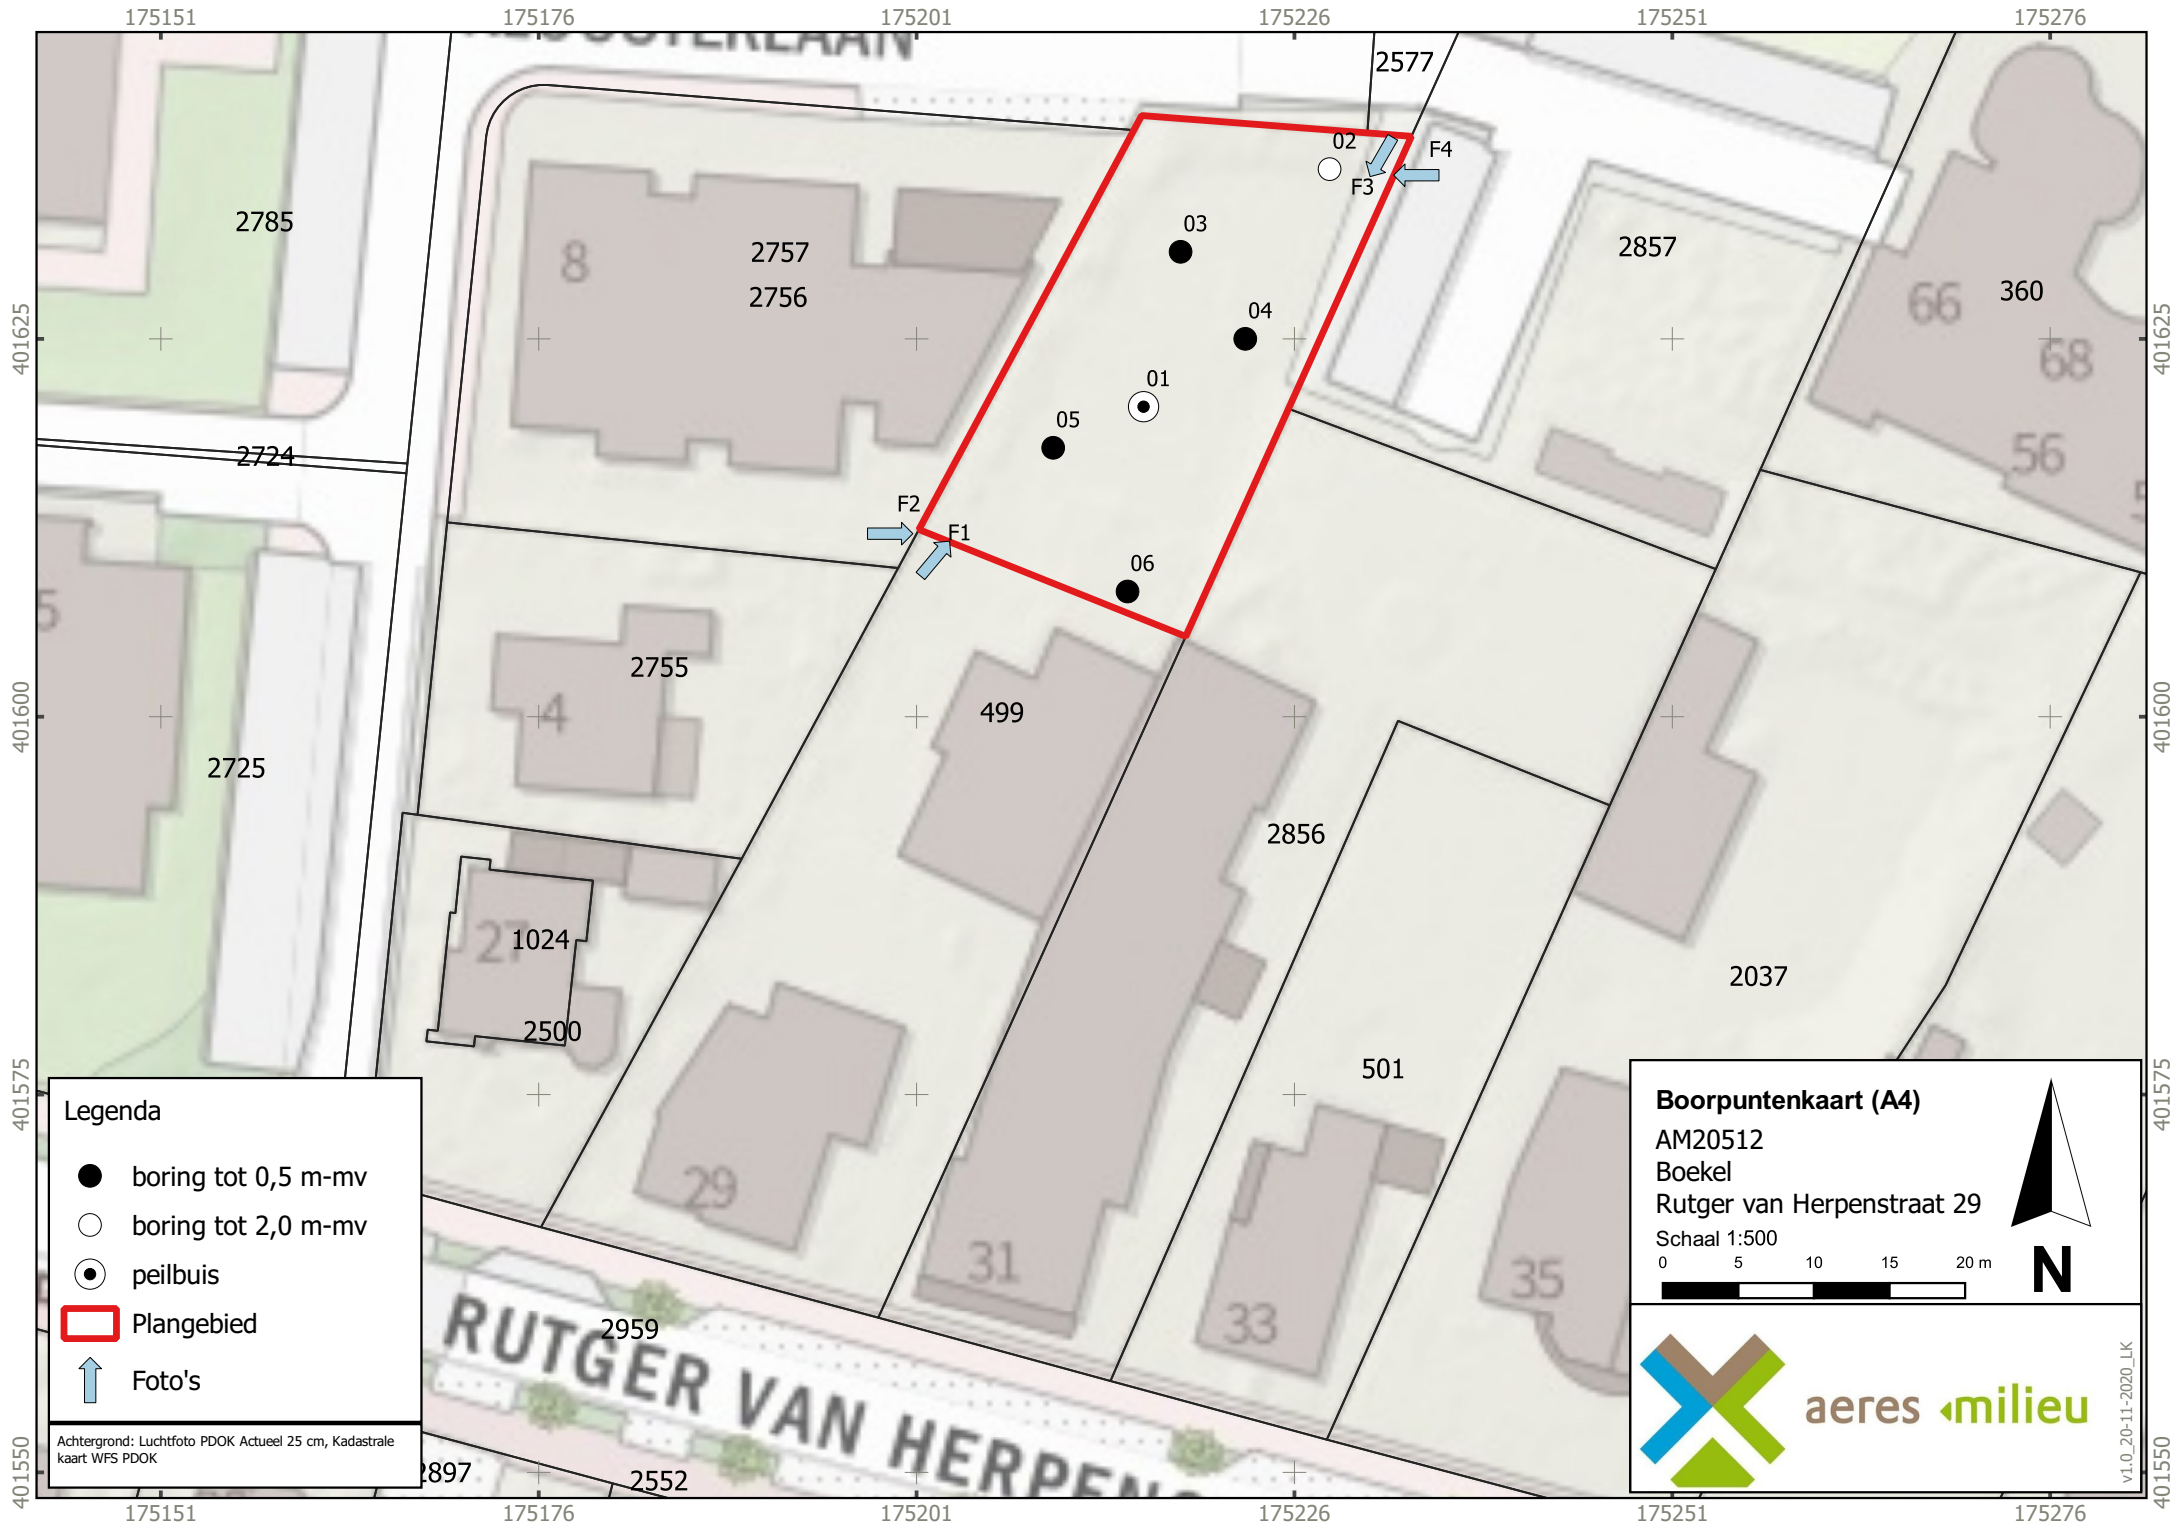
Situatietekening met boorpuntlocaties

De boringen zijn verricht met behulp van de Edelmanboor (ø 7 of 10 cm). Zie voor de boorpuntlocaties bijlage 3.

Gebaseerd op de diepte en stroming van het freatisch grondwater is een boring afgewerkt met een peilbuis. Deze is centraal op de onderzoekslocatie geplaatst, ter plaatse van boorpunt 1. De bovenkant van het peilbuisfilter is onder de aangetroffen grondwaterstand geplaatst. Tijdens de installatie van de peilbuis is geen werkwater gebruikt.

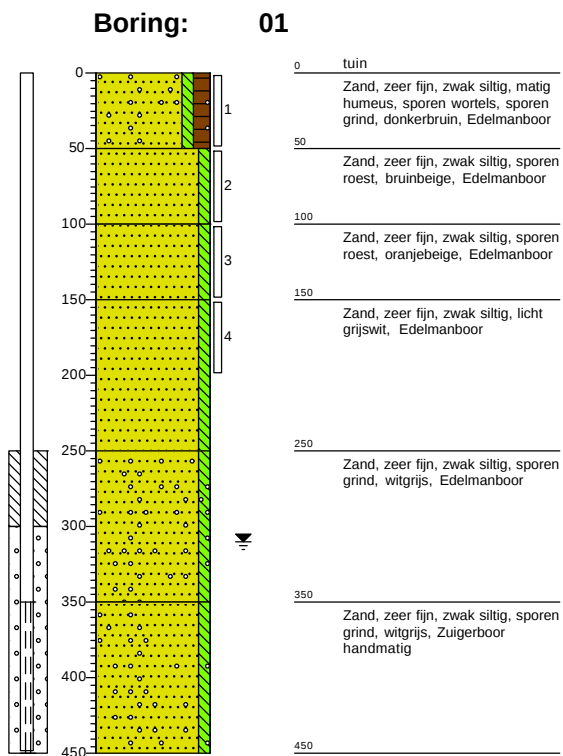
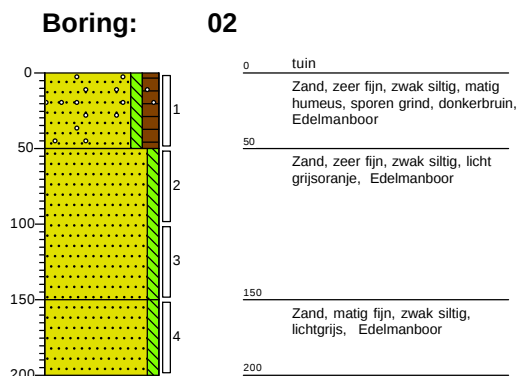
Boorprofielen

Het opgeboorde bodemmateriaal is volgens de classificatienorm voor onverharde bodems (NEN 5104) beoordeeld. Daarnaast is vastgesteld in hoeverre het opgeboorde materiaal mogelijke aanwijzingen biedt voor de aanwezigheid van visueel zichtbare verontreiniging.

Op basis van de zintuiglijke waarnemingen en de bodemopbouw heeft laagsgewijze bemonstering plaatsgevonden. De uitkomende grond en alle zintuiglijk waargenomen bijzonderheden zijn per boring beschreven in de profielbeschrijvingen (zie bijlage 4). In het opgeboorde bodemmateriaal van de bovengrond en ondergrond zijn zintuiglijk geen bijmengingen/bijzonderheden waargenomen.
