**RAPPORT**  
**Verkennd bodemonderzoek**  
**Runstraat 7 te Boekel**

Aeres Milieu projectnummer AM19331

| Soort onderzoek | : Verkennd bodemonderzoek |
| Adres onderzoekslocatie | : Runstraat 7 te Boekel |

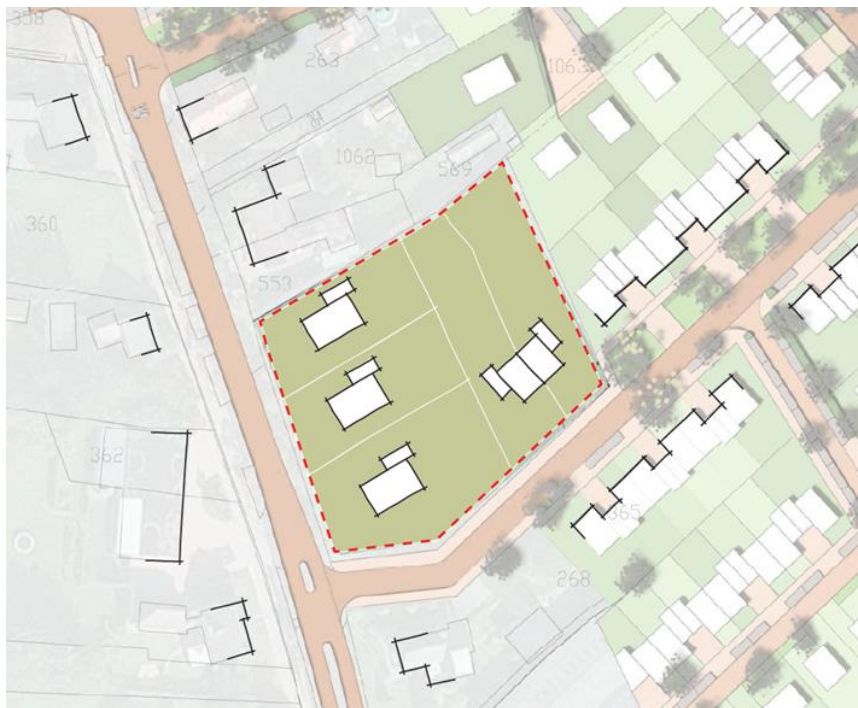
De aanleiding voor het laten uitvoeren van dit bodemonderzoek is de herontwikkeling van het perceel voor woningbouw. Op de onderzoekslocatie worden vijf woningen gerealiseerd (zie afbeelding 1).

Afbeelding 1: planschets onderzoekslocatie met 5 woningen (bron planschets: BRO)

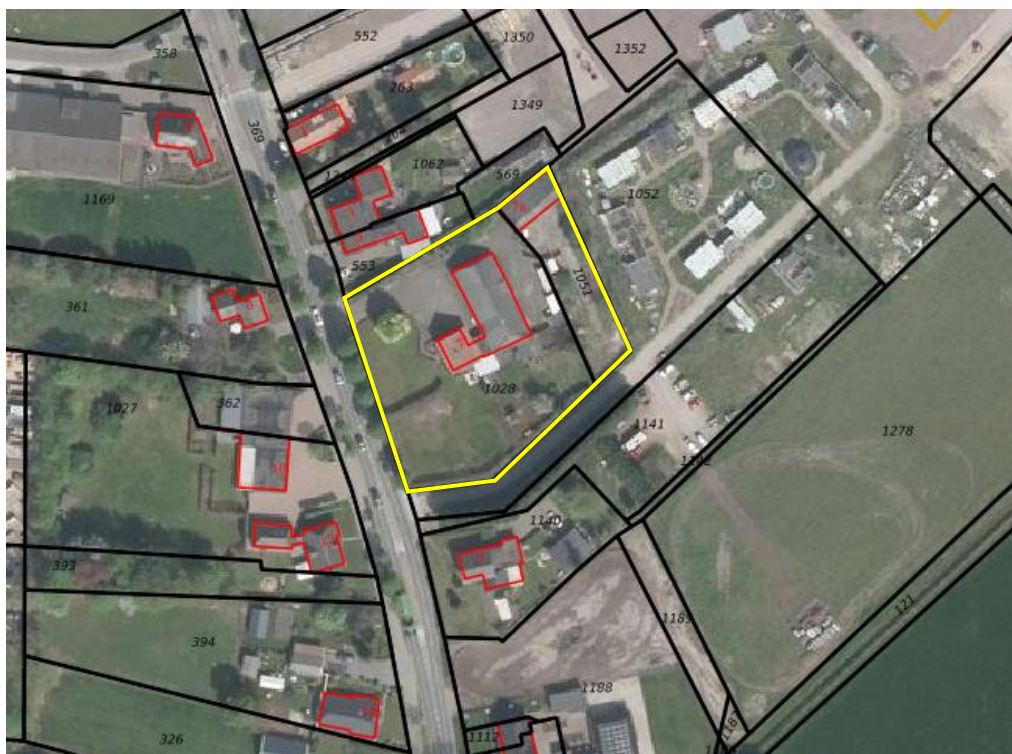
Afbeelding 2: globale begrenzing onderzoekslocatie (bron luchtfoto: PDOKviewer)

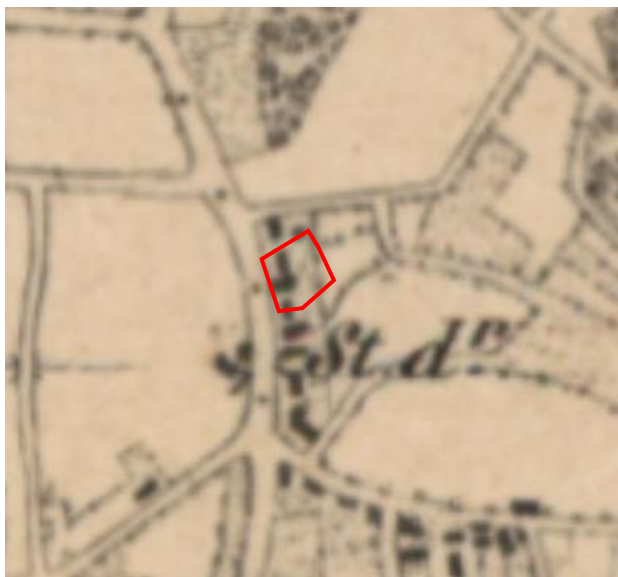
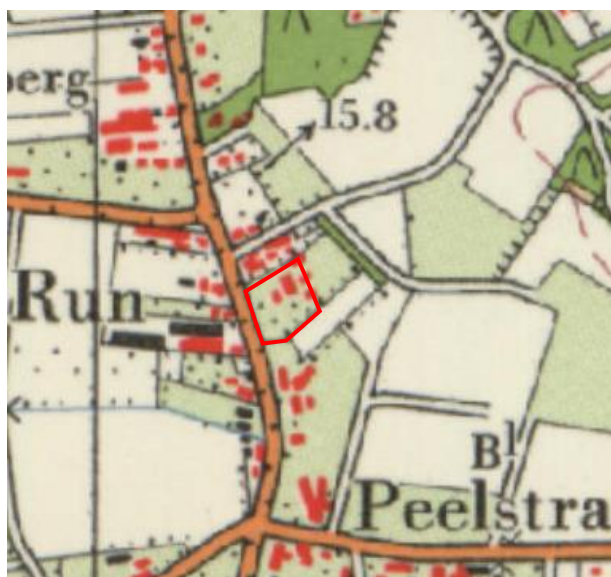
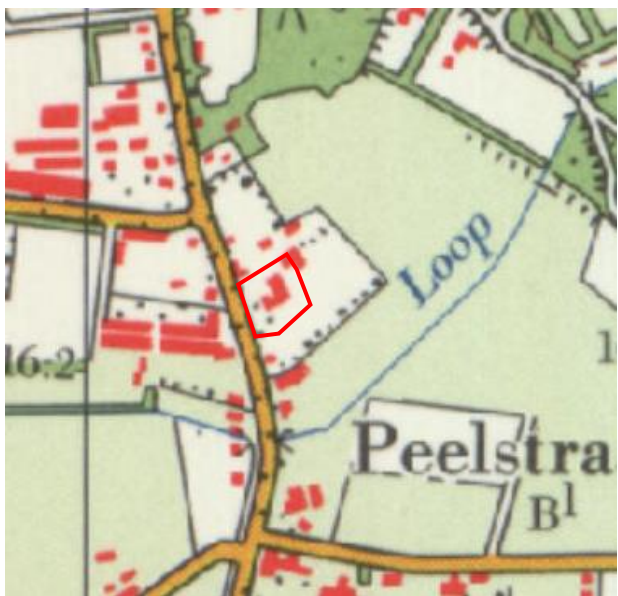
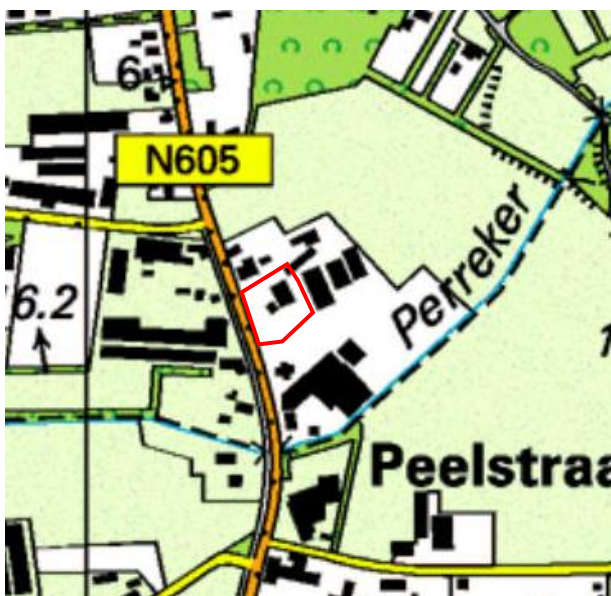
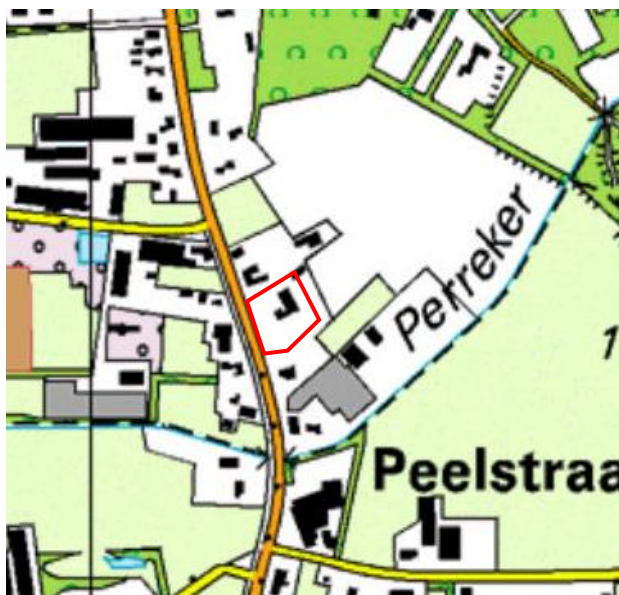
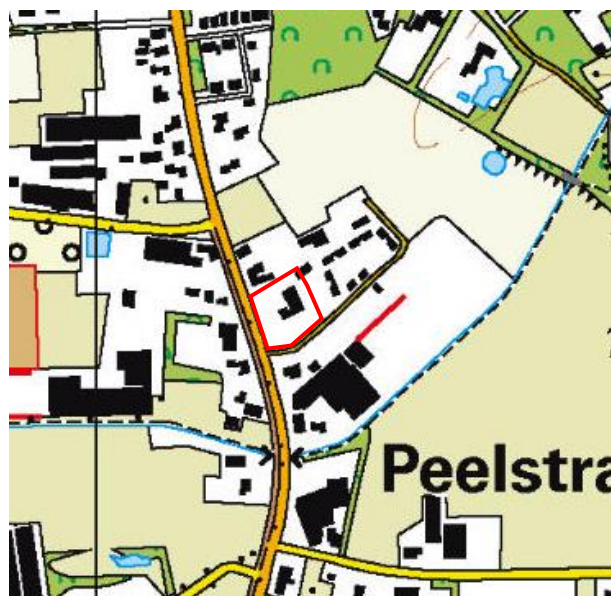
Afbeelding 3: geraadpleegde historische kaarten (Bron kaarten: topotijdreis.nl)

Uit kaartmateriaal van de geraadpleegde historische kaarten is af te leiden dat de onderzoekslocatie al in 19<sup>e</sup> eeuw bebouwd was. Op de kaart uit 1967 is een woning te zien, deze is nu in gebruik als loods. Op de kaart uit 1998 zijn verschillende stallen ten oosten van de onderzoekslocatie waar te nemen, deze zijn recent gesloopt en hier worden momenteel woningen gebouwd. De kaart uit 2018 geeft de huidige situatie weer.

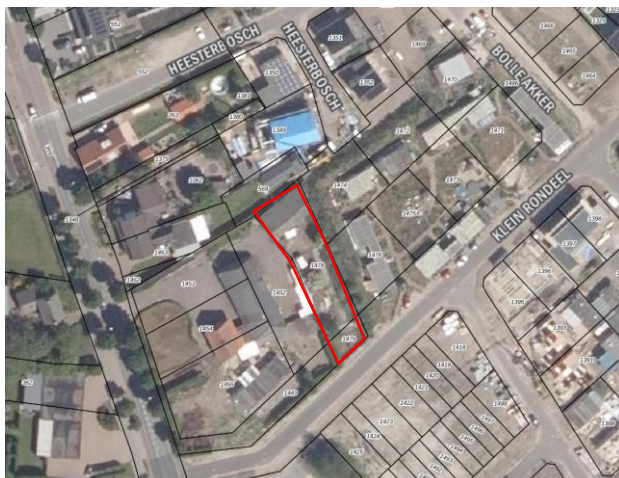
Afbeelding 1: begrenzing onderzoekslocatie (bron luchtfoto: pdokviewer)

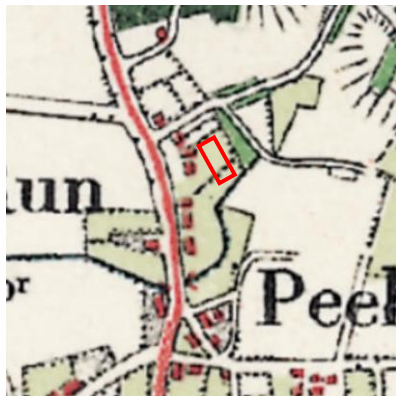
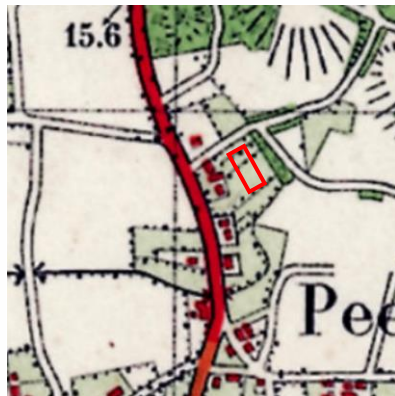
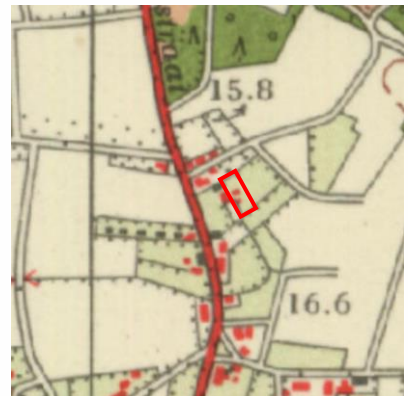
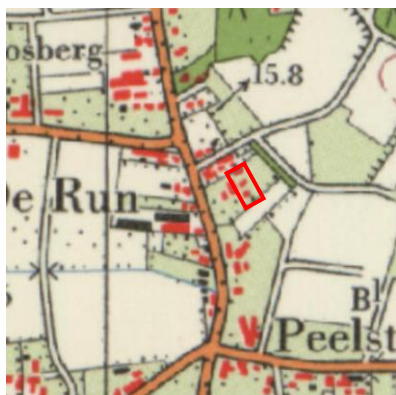
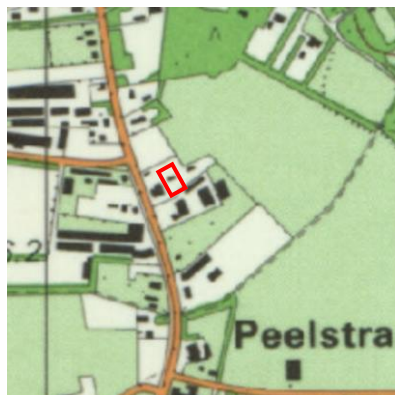
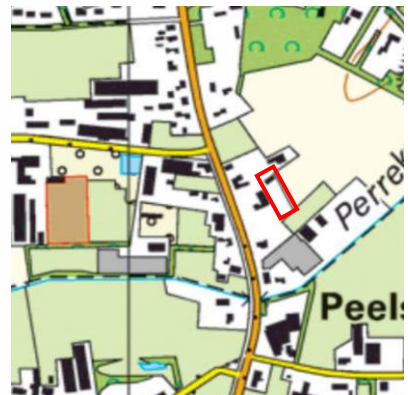
Afbeelding 2: geraadpleegde historische kaarten (bron kaarten: topotijdreis.nl)

In het kader van het vooronderzoek is historisch kaartmateriaal bestudeerd. Uit de geraadpleegde historische kaarten is af te leiden dat de onderzoekslocatie tot midden van de jaren vijftig van de vorige eeuw onbebouwd was en bestond uit agrarisch bouwland. Op de kaart van 1960 is bebouwing waar te nemen. Op de kaart van 1970 is een toename van bebouwing te zien, waarna deze weer afneemt zoals te zien is op de kaart van 1990.

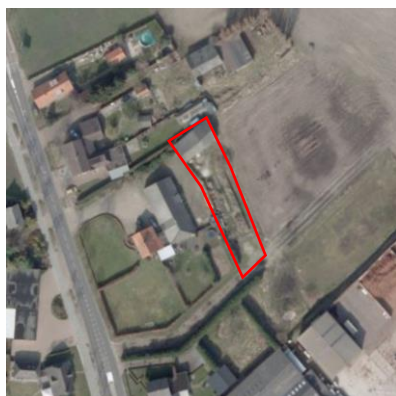
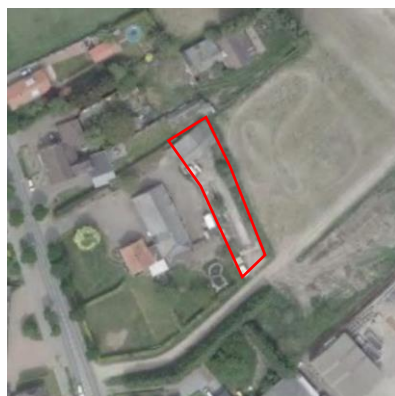
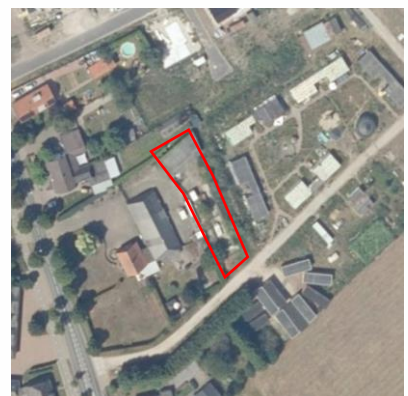
Afbeelding 3: geraadpleegde luchtfoto's (bron luchtfoto's: topotijdreis.nl)

In afbeelding 3 zijn luchtfoto's opgenomen van de jaren 2011, 2015 en 2019. De situatie/gebruik van de onderzoekslocatie wijzigt niet. Op de luchtfoto van 2019 is waar te nemen dat ten oosten en zuiden van de locatie nieuwbouw plaatsvindt. Tevens is de weg Klein Rondeel aangelegd.

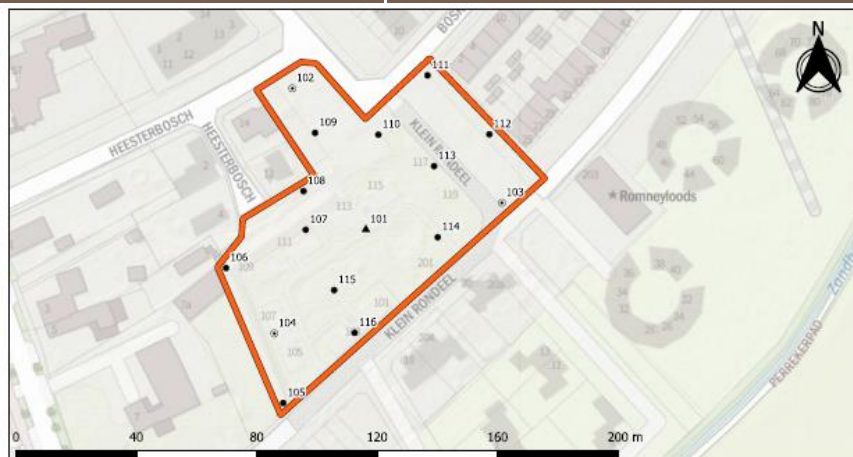
Locatie-tekening

Project: VBO De Run fase 3 Boekel  
Projectnummer: 3553R007  
Tekening: werktekening  
Datum: 05-01-2020  
Formaat: A3  
Schaal: 1:1000

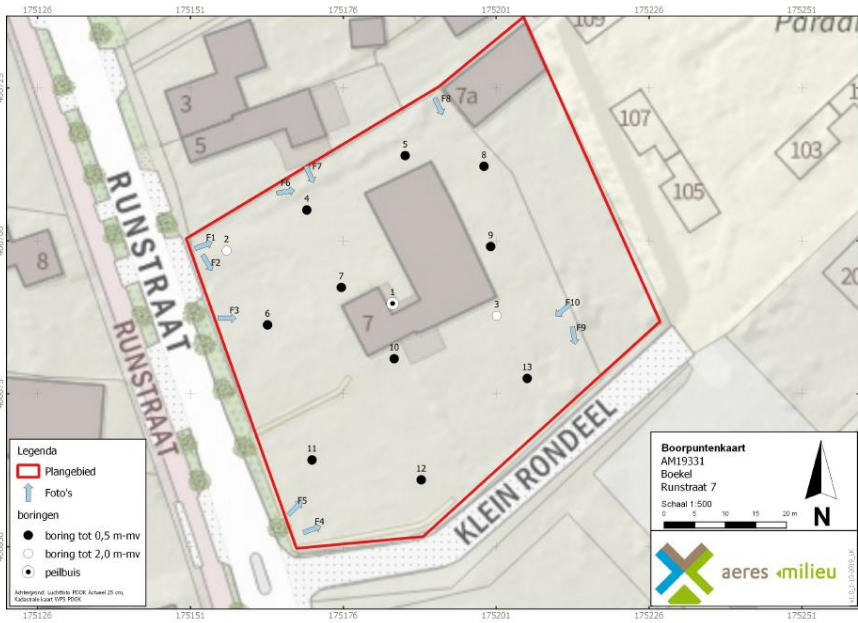
| Onderzoek | Samenvatting resultaten | |
|---|---|---|
| | Analyse ondergrond: | geen verhoogde gehalten aangetoond |
| | Analyse grondwater: | licht verhoogd met naftaleen |
| Verkennd bodemonderzoek | Zintuiglijk: | geen bijzonderheden |
| Runstraat 7 Boekel | Analyse bovengrond: | licht verhoogd met koper |

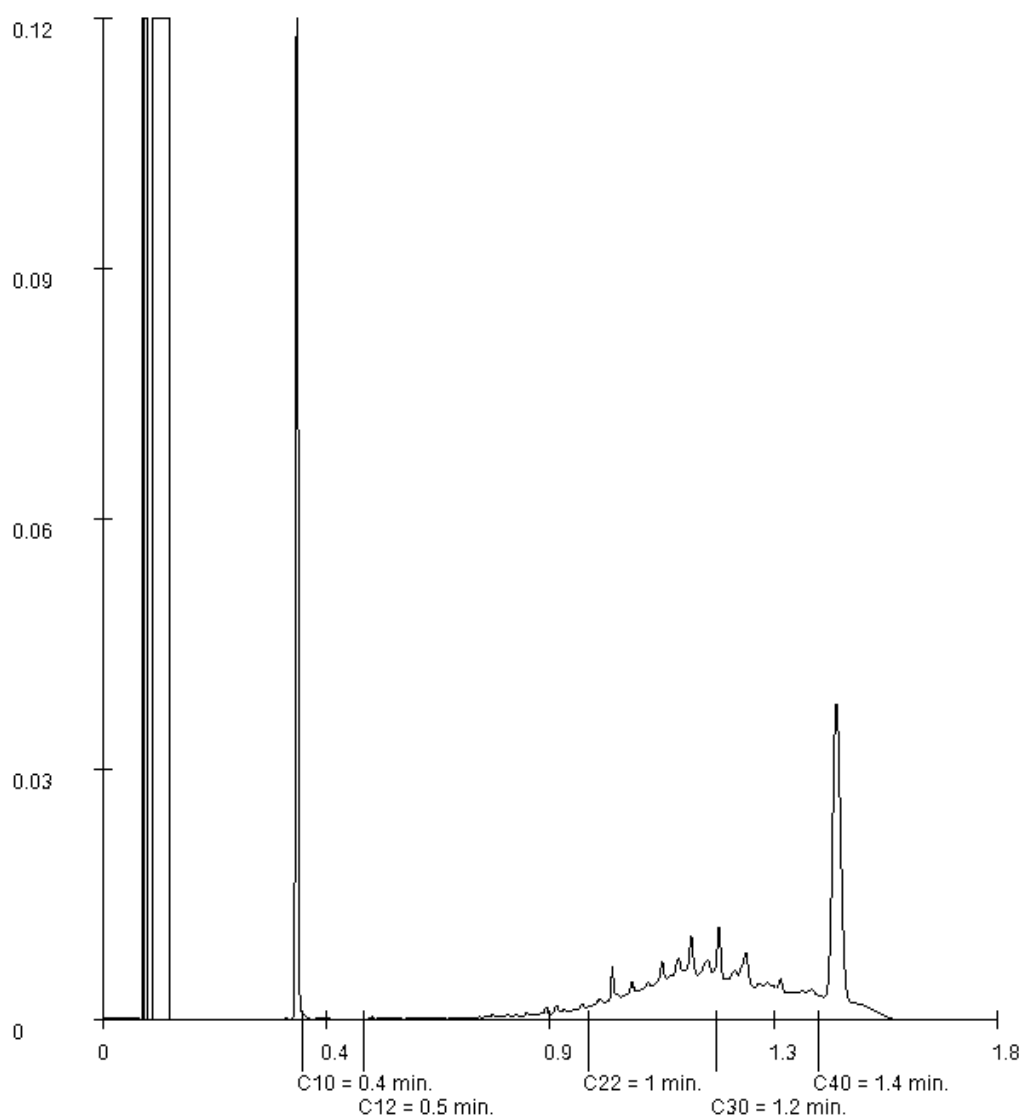
stookolie C10-C36

De C10 en C40 pieken zijn toegevoegd door het laboratorium en worden gebruikt als interne standaard.

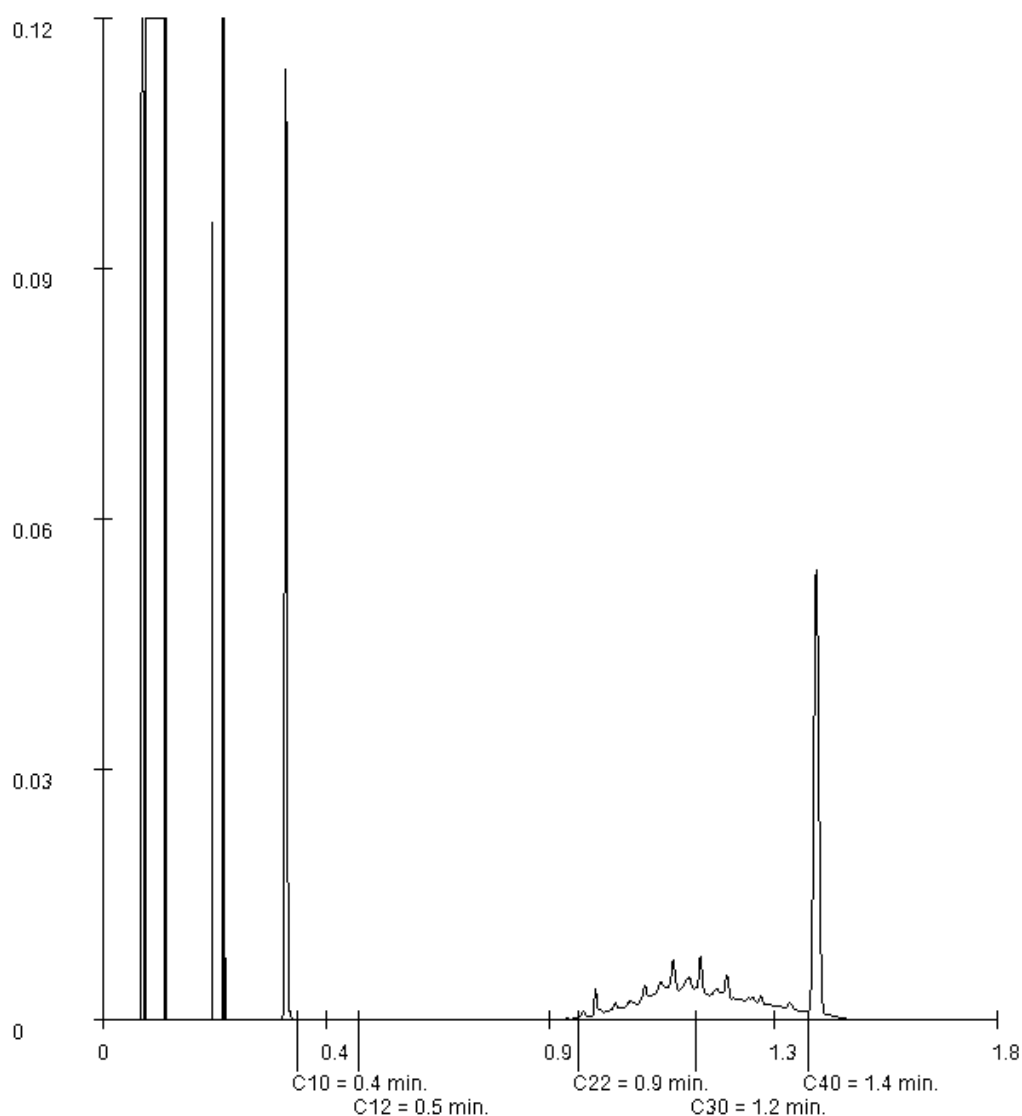
stookolie C10-C36

De C10 en C40 pieken zijn toegevoegd door het laboratorium en worden gebruikt als interne standaard.

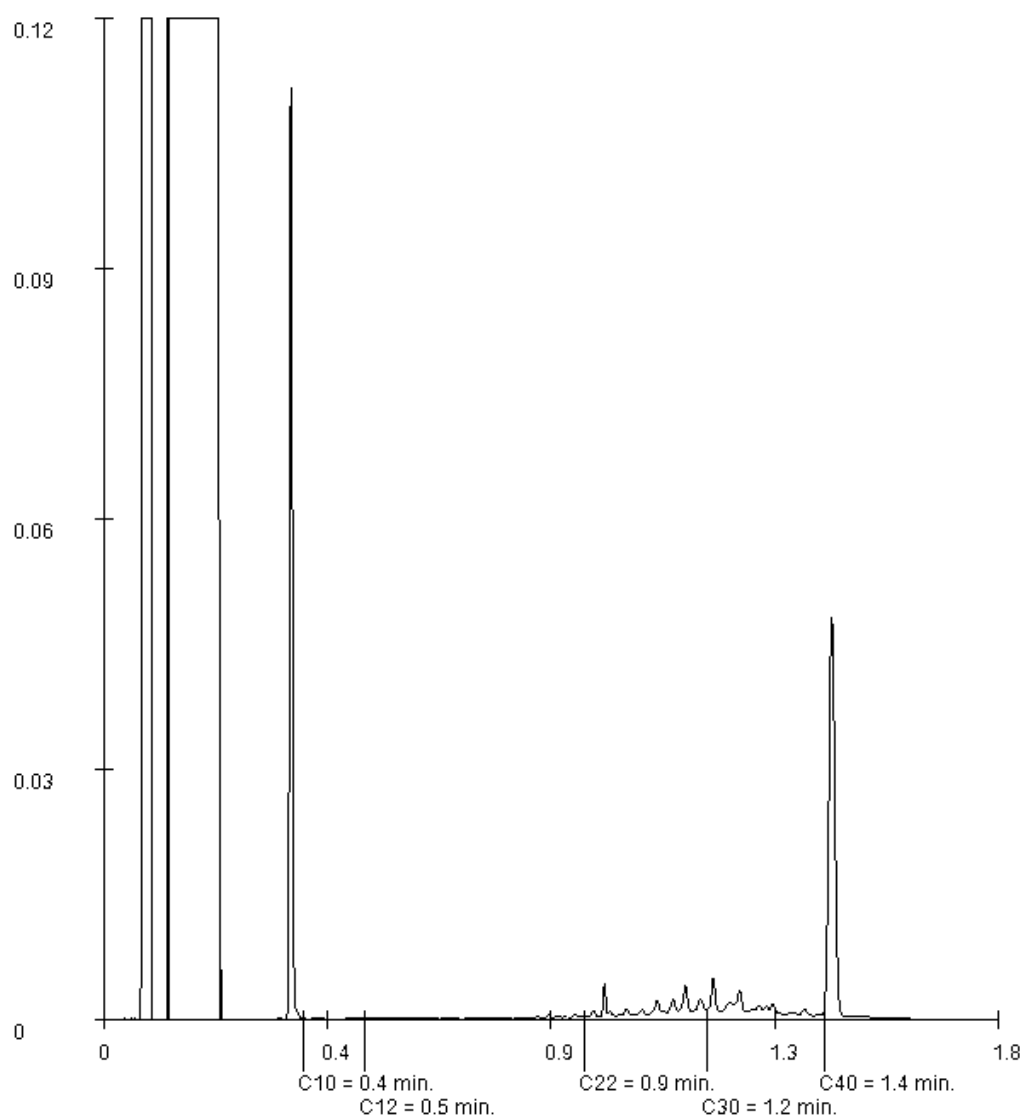
stookolie C10-C36

De C10 en C40 pieken zijn toegevoegd door het laboratorium en worden gebruikt als interne standaard.
