# **Verkennd en nader bodemonderzoek asbest Molenstraat ong. te Boekel**

Gemeente Boekel

27 maart 2015

BD6429-101-100

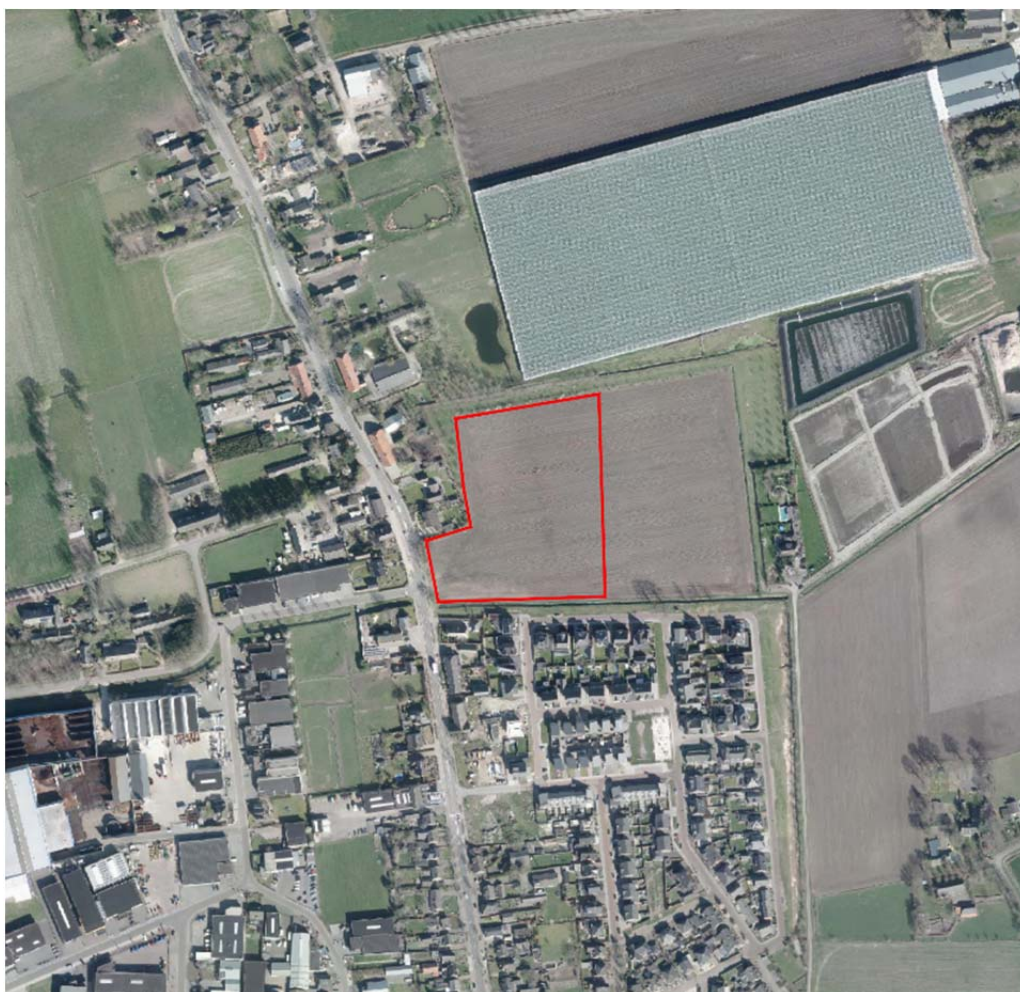
**Afbeelding 2.1: Overzicht onderzoekslocatie**

De onderzoekslocatie betreft een tweetal percelen aan de Molenstraat aan de noordzijde van de dorpskern Boekel welke gelegen is in de gemeente Boekel. De onderzoekslocatie betreft een deel van een landbouwperceel (akker) en is geheel onbebouwd en onverhard. Aan de zuidzijde van de onderzoekslocatie is een watergang (sloot) gelegen. Aan de westzijde wordt de onderzoekslocatie begrensd door de Molenstraat. Aan de noord- en oostzijde loopt de akker verder door. Deze delen van de akker zijn tijdens eerder verricht onderzoek, uitgevoerd door adviesbureau Milon in 2014, afdoende onderzocht en vormen geen onderdeel van onderhavig bodemonderzoek. De onderzoekslocatie staat kadastraal bekend als gemeente Boekel, Sectie K, nummer 674 en Sectie M, nummer 102. De onderzoekslocatie heeft een oppervlakte van circa 17.000 m<sup>2</sup>. In onderstaande afbeelding 2.1 en figuur MK101 is de ligging van de onderzoekslocatie weergegeven.

De onderzoekslocatie is in gebruik als akker en heeft voor zover bekend altijd een agrarische bestemming gehad. De gemeente Boekel is voornemen het huidige gebruik op de locatie te wijzigen in wonen, industrie en openbaar groen (extensief gebruik).

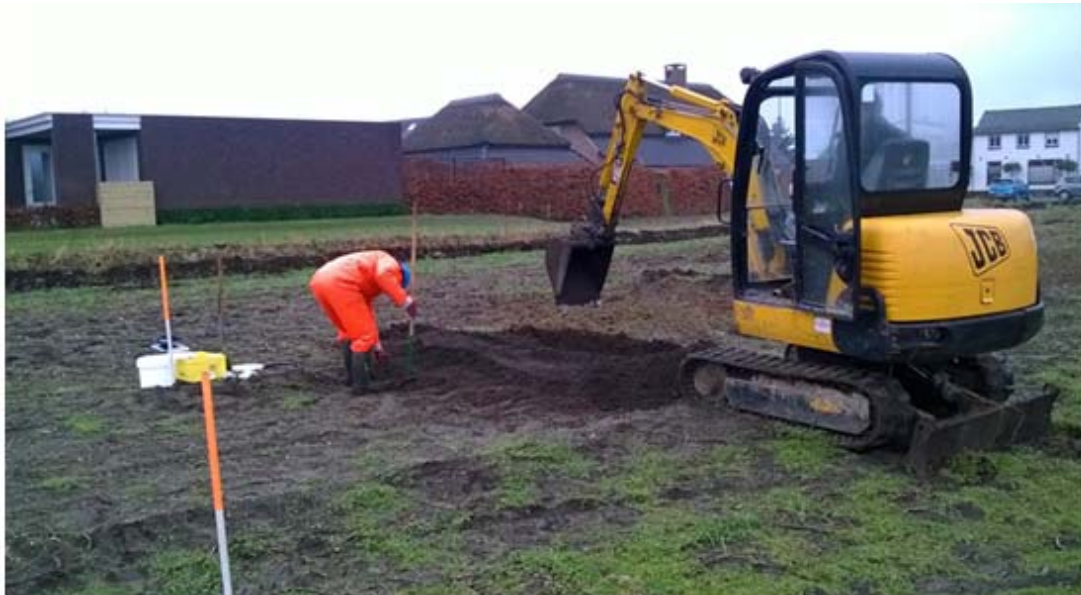
Afbeelding 5.1: Machinaal graven asbest inspectiesleuven RE1

Aan de zuidwestzijde van de onderzoekslocatie is het nader onderzoek asbest verricht. Tijdens het machinaal graven van de sleuven 1001 t/m 1005 zijn in alle 5 de sleuven vanaf maaiveld tot een diepte van maximaal 0,9 m-mv asbestverdachte plaatmaterialen (voornamelijk golfplaat) in de bodem aangetroffen.

De vooraf verwachte aanwezigheid van asbestverdachte plaatmaterialen in de bodem ter plaatse van de locatie waar de sleuven 1001 t/m 1005 zijn verricht, is tijdens de uitvoering van het nader onderzoek asbest bevestigd.

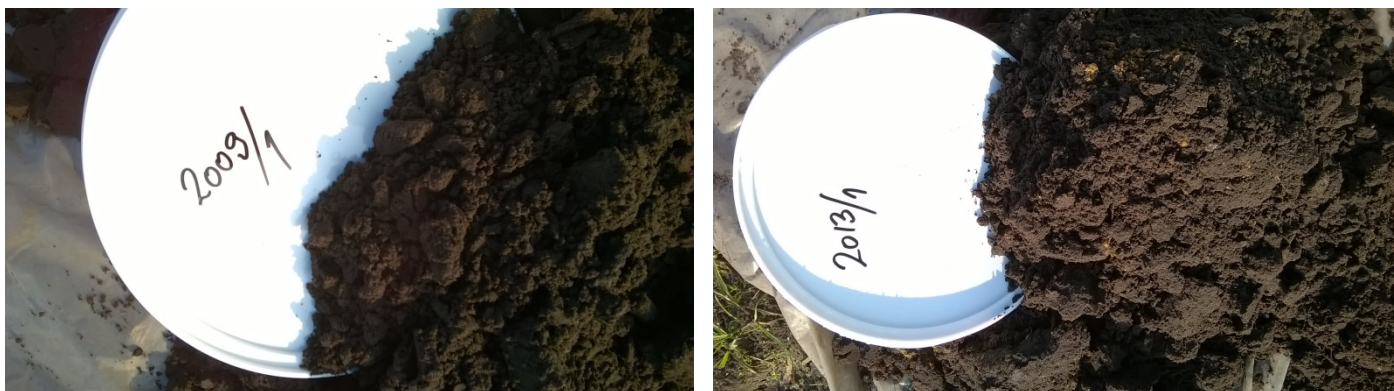
Afbeelding 5.2: vrijkomende bodemmateriaal inspectiegat 2009 en 2013

In het monstermateriaal afkomstig uit de gegraven asbestinspectiegaten is tijdens de veldwerkzaamheden geen asbestverdacht plaatmateriaal, anders dan puinresten, aangetroffen in de bodem. In de gezeefde fijne grondfractie van een viertal monsters uit de inspectiegaten 2001, 2009, 2013 en 2024 zijn licht verhoogde concentraties asbest (>detectiegrens) aangetoond. Hierbij wordt ter plaatse van de inspectiegaten 2009 en 2013 de bepalingsgrens van 2 mg/kg.ds overschreden.

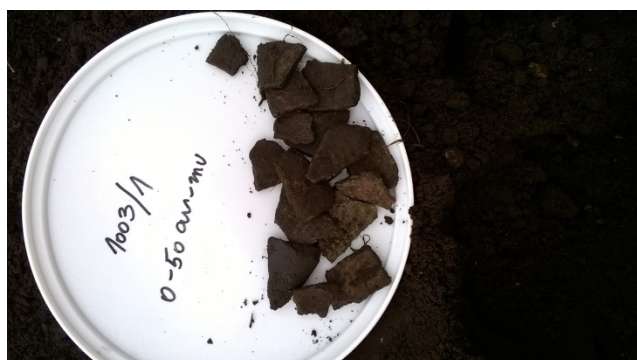
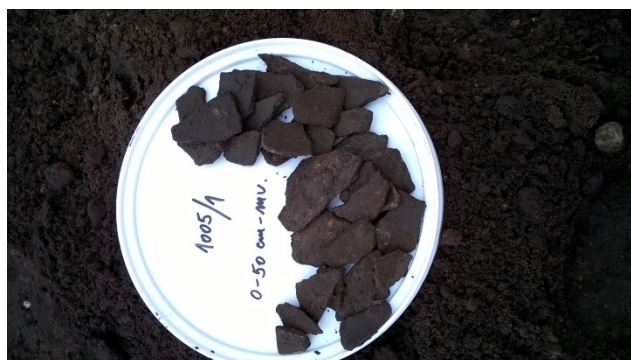
**Afbeelding 5.3: vrijkomend bodemmateriaal inspectiesleuf 1003 en 1005 (0 – 50 cm-mv)**

Voor aanvang van het graven van sleuven zijn ter plaatse van RE1 t/m RE3 de stukjes asbest verdacht plaatmateriaal door middel van handpicking van het maaiveld verwijderd.
