# Verkennd bodemonderzoek Daandelendennen te Venhorst

Aeres Milieu Projectnummer : AM20247  
Status rapport : Definitief (versie 1)  
Datum : 16 juli 2020

Opdrachtgever : BRO  
Sarphati Plaza Rhijnspoorplein 38  
1018 TX Amsterdam

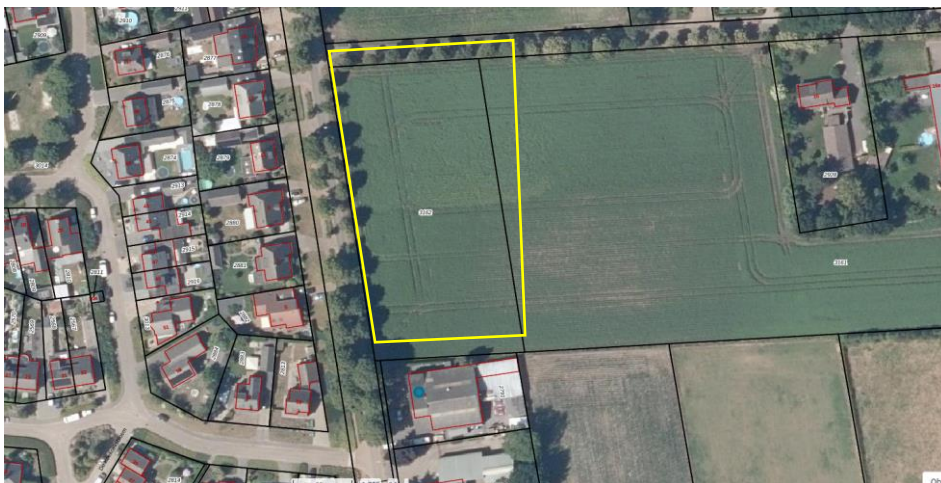
Afbeelding 1: globale begrenzing onderzoekslocatie (Bron luchtfoto: PDOK-viewer)

De onderzoekslocatie ligt oostelijk van het stedelijk centrum aan de Daandelendennen (naast huisnr. 14) te Venhorst. Kadastraal is de locatie bekend als gemeente Boekel Boekel, sectie D, nr. 3162 en 3161 (ged.). De coördinaten volgens het R.D. stelsel zijn X = 179.676/ Y = 402.515. Zie bijlage 1 voor een kadastrale kaart. Op onderstaande luchtfoto is de globale begrenzing van de onderzoekslocatie weergegeven.

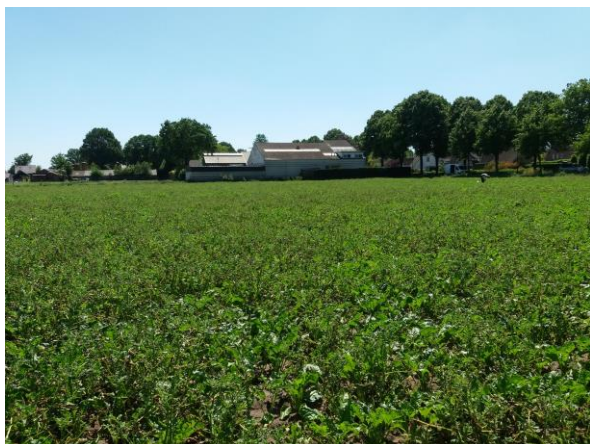
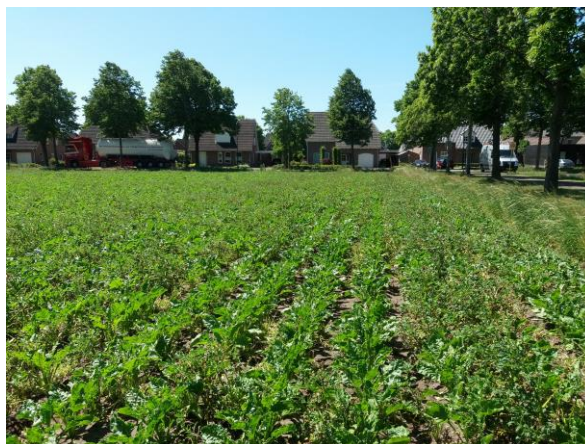
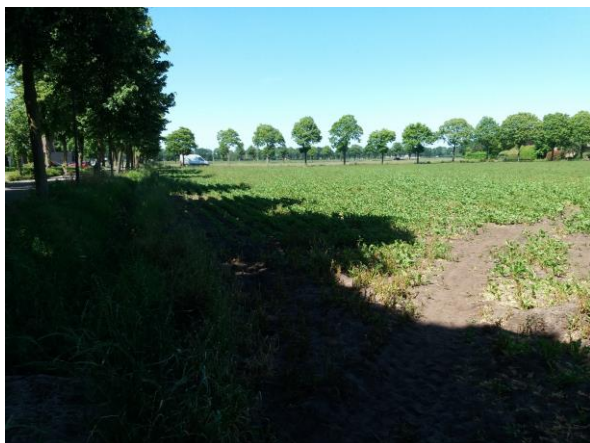
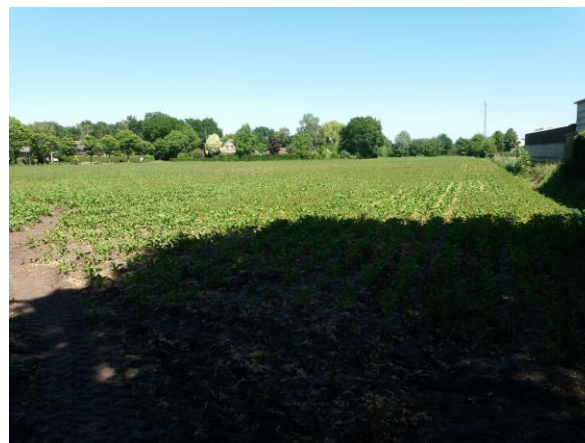
Foto's onderzoekslocatie

De onderzoekslocatie betreft een akkerland gelegen aan de Daandelendennen te Venhorst. Het terrein is vlak en ingezaaid met bieten. Tijdens de veldinspectie is op het terrein en de directe omgeving geen asbestverdacht materiaal aangetroffen.

Er zijn geen waarnemingen gedaan die wijzen op de aanwezigheid van bodemverontreinigingen of bronnen van verontreinigingen. Een fotoreportage van de onderzoekslocatie is opgenomen in bijlage 2.

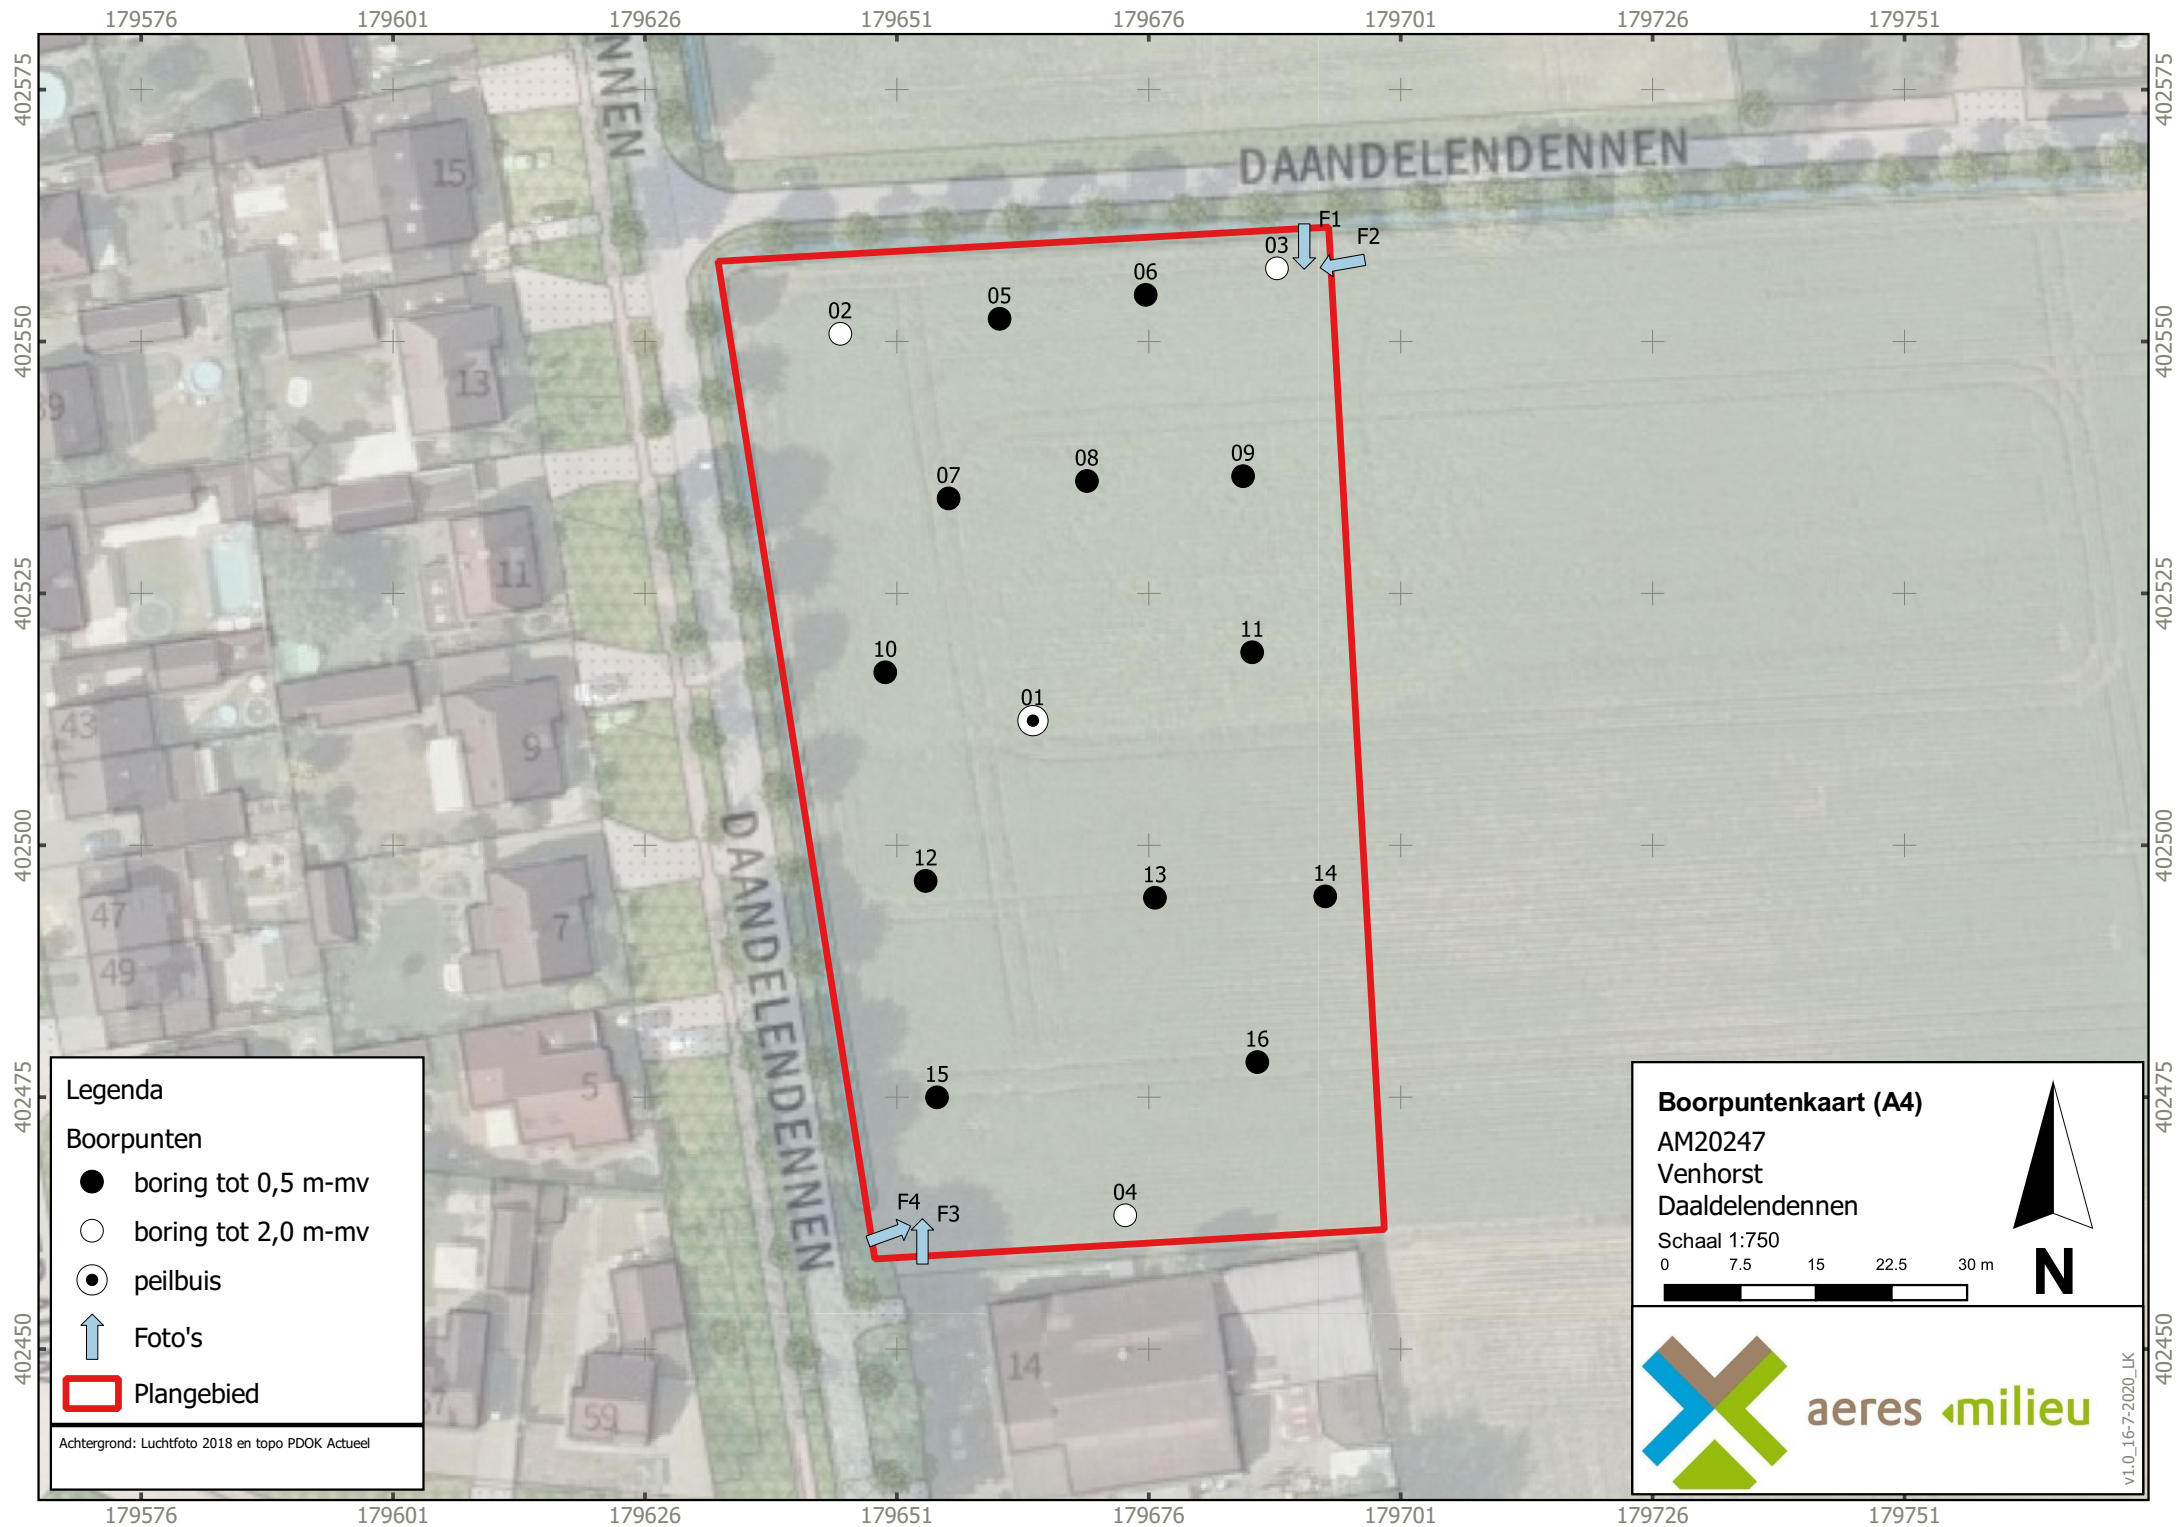
Situatietekening met boorpuntlocaties

De boringen zijn verricht met behulp van de Edelmanboor (ø 7 of 10 cm). Zie voor de boorpuntlocaties bijlage 3.

Gebaseerd op de diepte van het freatisch grondwater is een boring afgewerkt met een peilbuis (zie bijlage 2). Deze is centraal op de onderzoekslocatie geplaatst, ter plaatse van boorpunt 1. De bovenkant van het peilbuisfilter is onder de aangetroffen grondwaterstand geplaatst. Tijdens de installatie van de peilbuis is geen werkwater gebruikt.

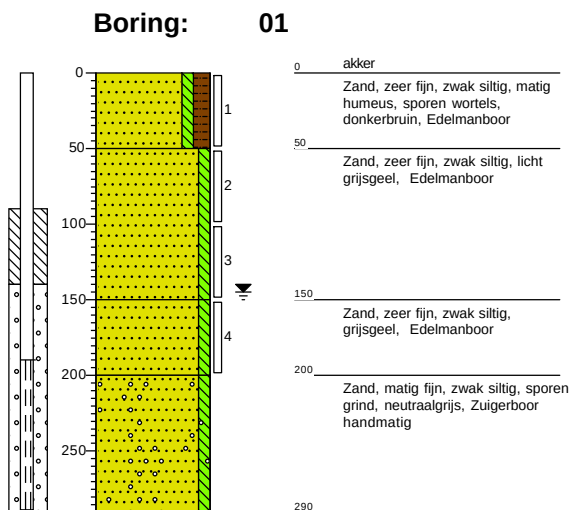
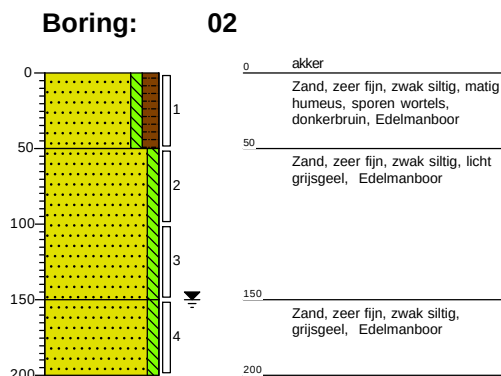
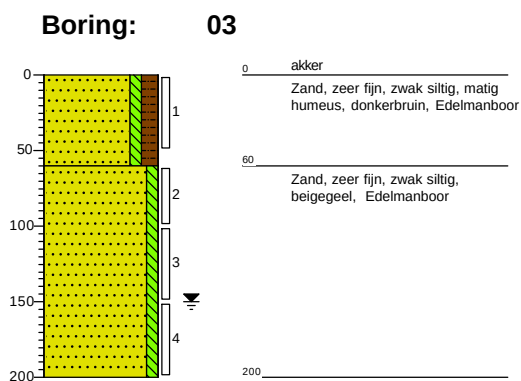
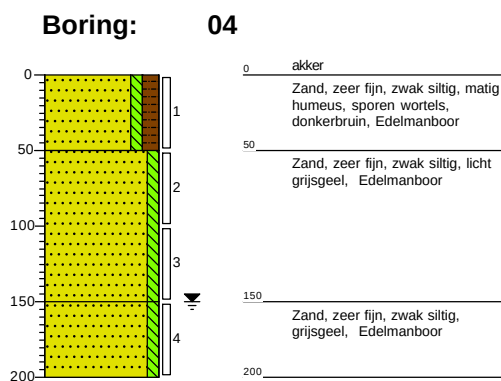
Boorprofielen en zintuiglijke waarnemingen

Op basis van de zintuiglijke waarnemingen en de bodemopbouw heeft laagsgewijze bemonstering plaatsgevonden. Bij de uitgevoerde boringen zijn zintuiglijk geen afwijkingen geconstateerd. De uitkomende grond en alle zintuiglijk waargenomen bijzonderheden zijn per boring beschreven in de profielbeschrijvingen (zie bijlage 4).
