Projectnaam Lange Heggen te Beugen
Type onderzoek Verkennend bodemonderzoek
Projectnummer 77945
Opdrachtgever Gemeente Boxmeer
Ter attentie van de heer N. Drillenburg
Postbus 450
5830 AL Boxmeer

Ons kenmerk R01-77945-JVO
Status Definitief
Versienummer 1
Datum 13 januari 2019

Verkennend bodemonderzoek

Lange Heggen te Beugen

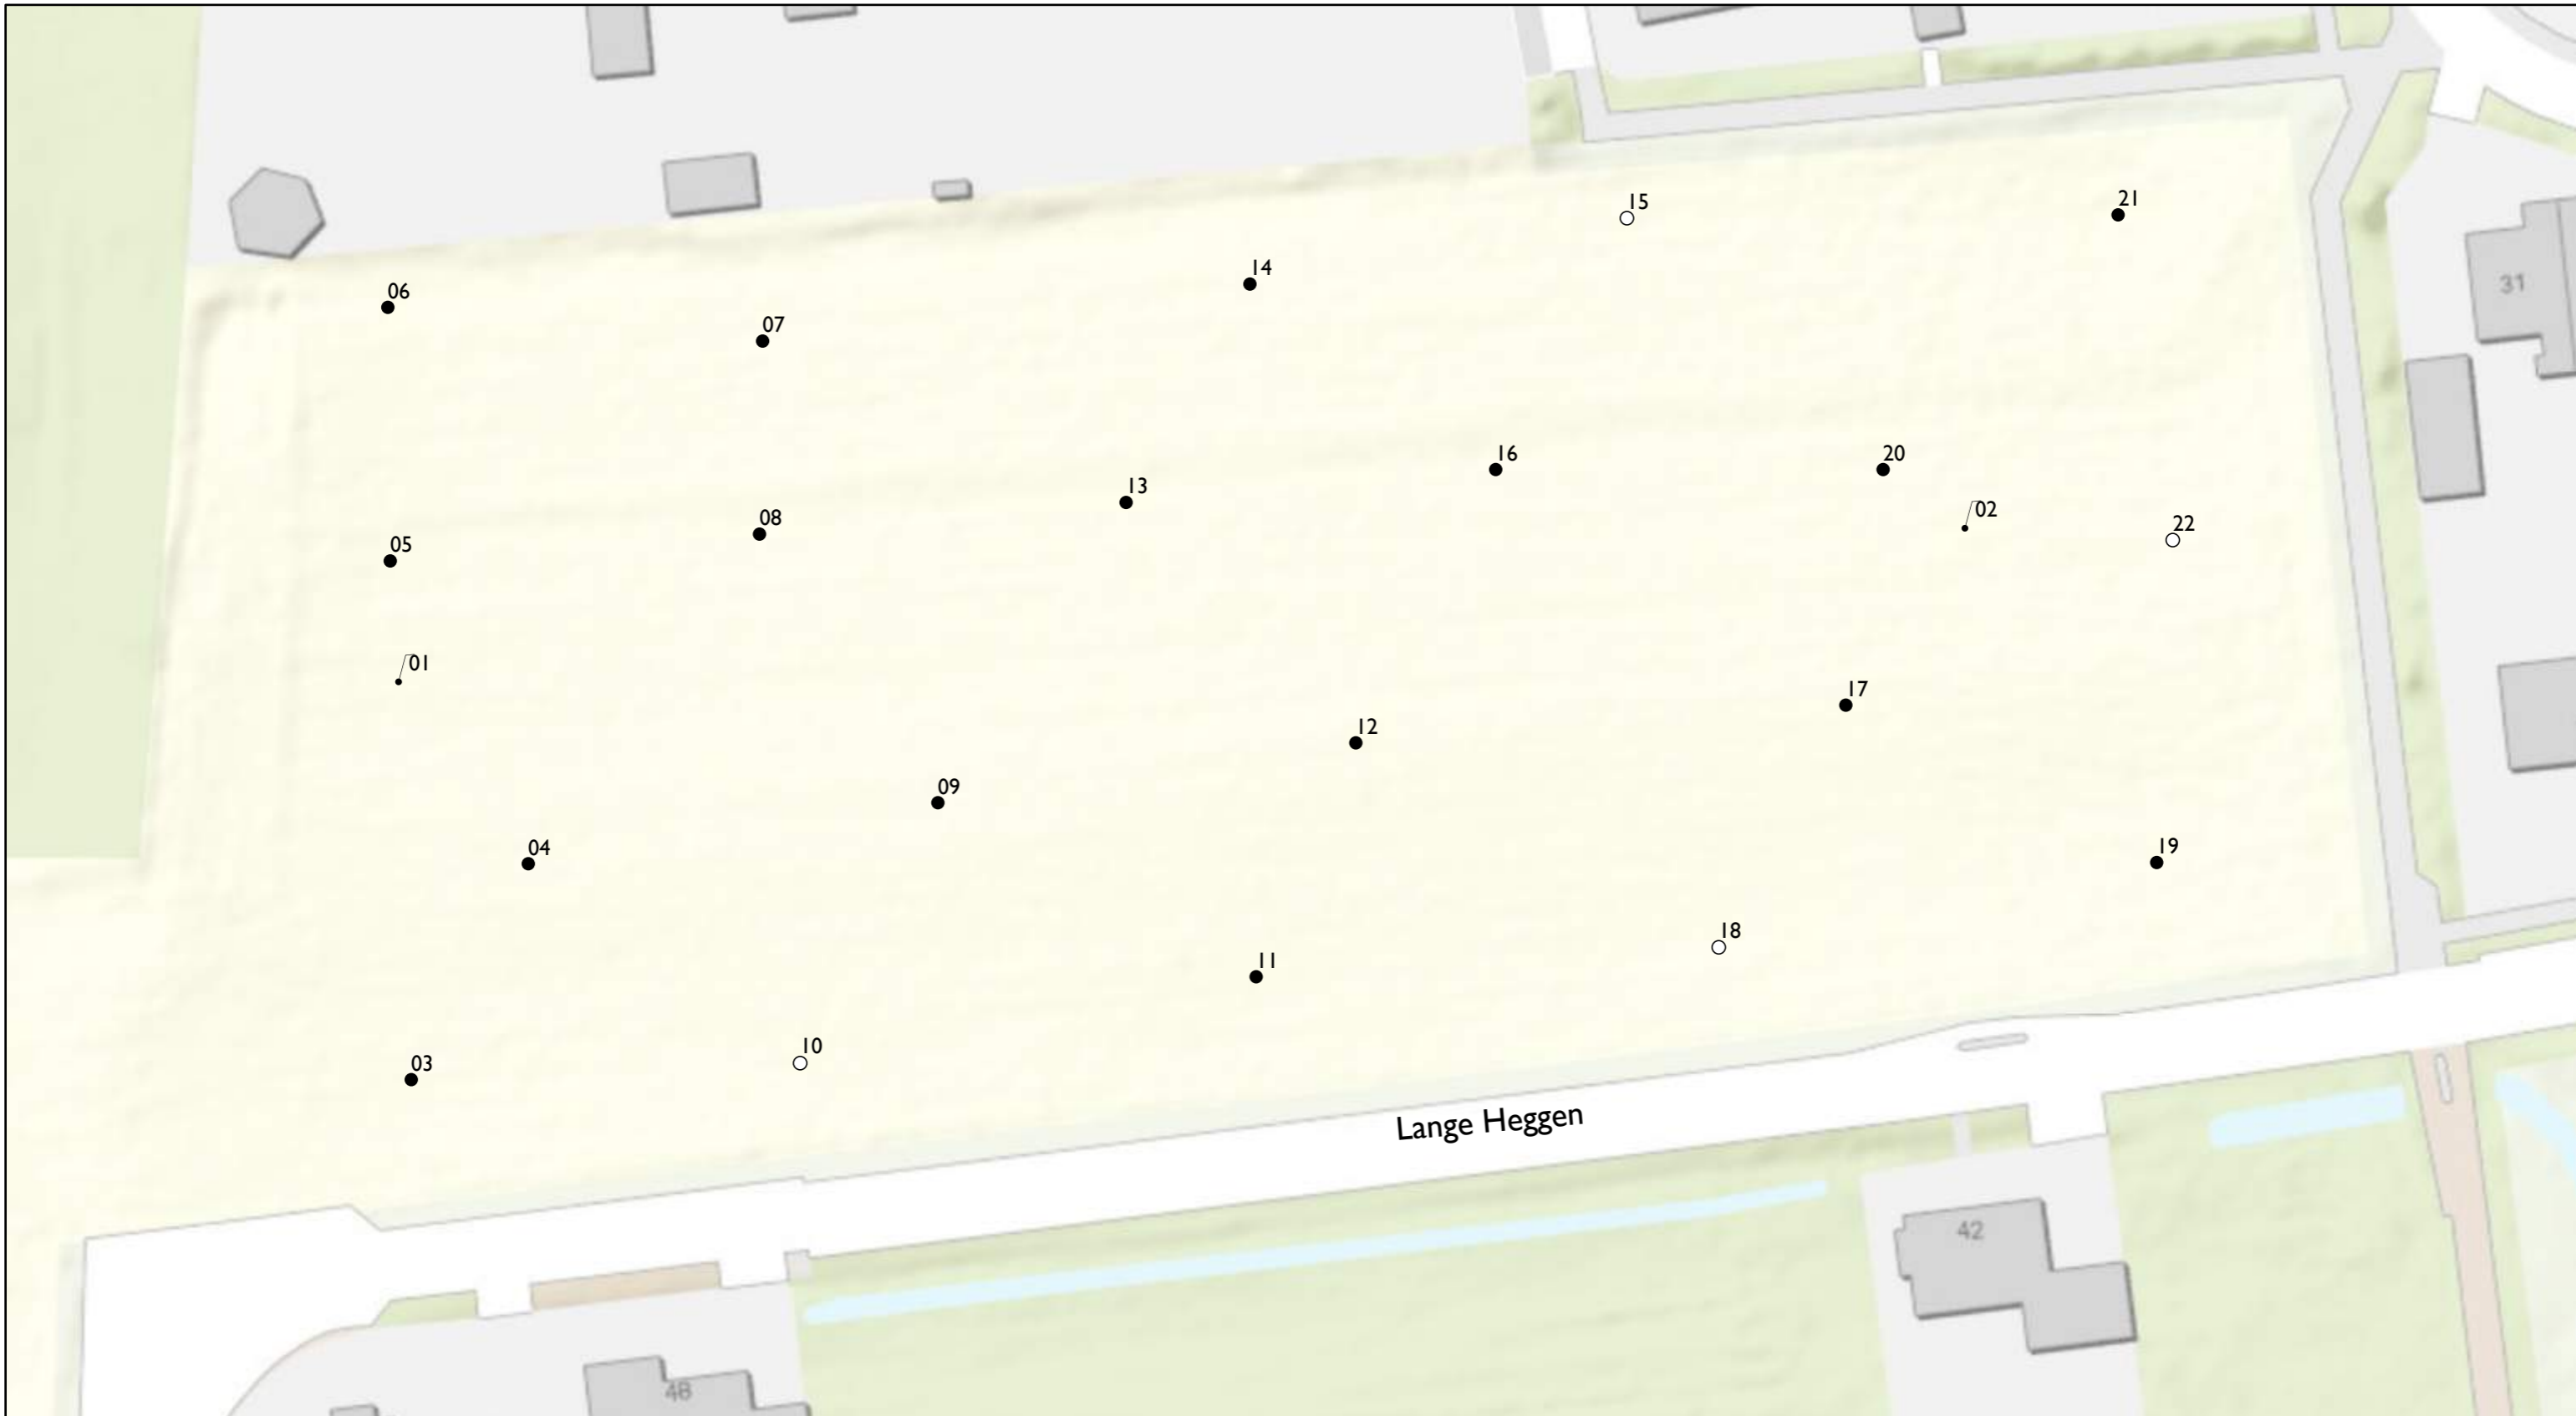
- Ondiepe boring (0 - 0,5 m-mv)
- Diepe boring (0,5 - 2,0 m-mv)
- ┌ Peilbuis

Deelgebied	Boring tot 0,5 m-mv	Boring tot 2,0 m-mv	Peilbuis
I ca. 12.440 m ²	16	4	2

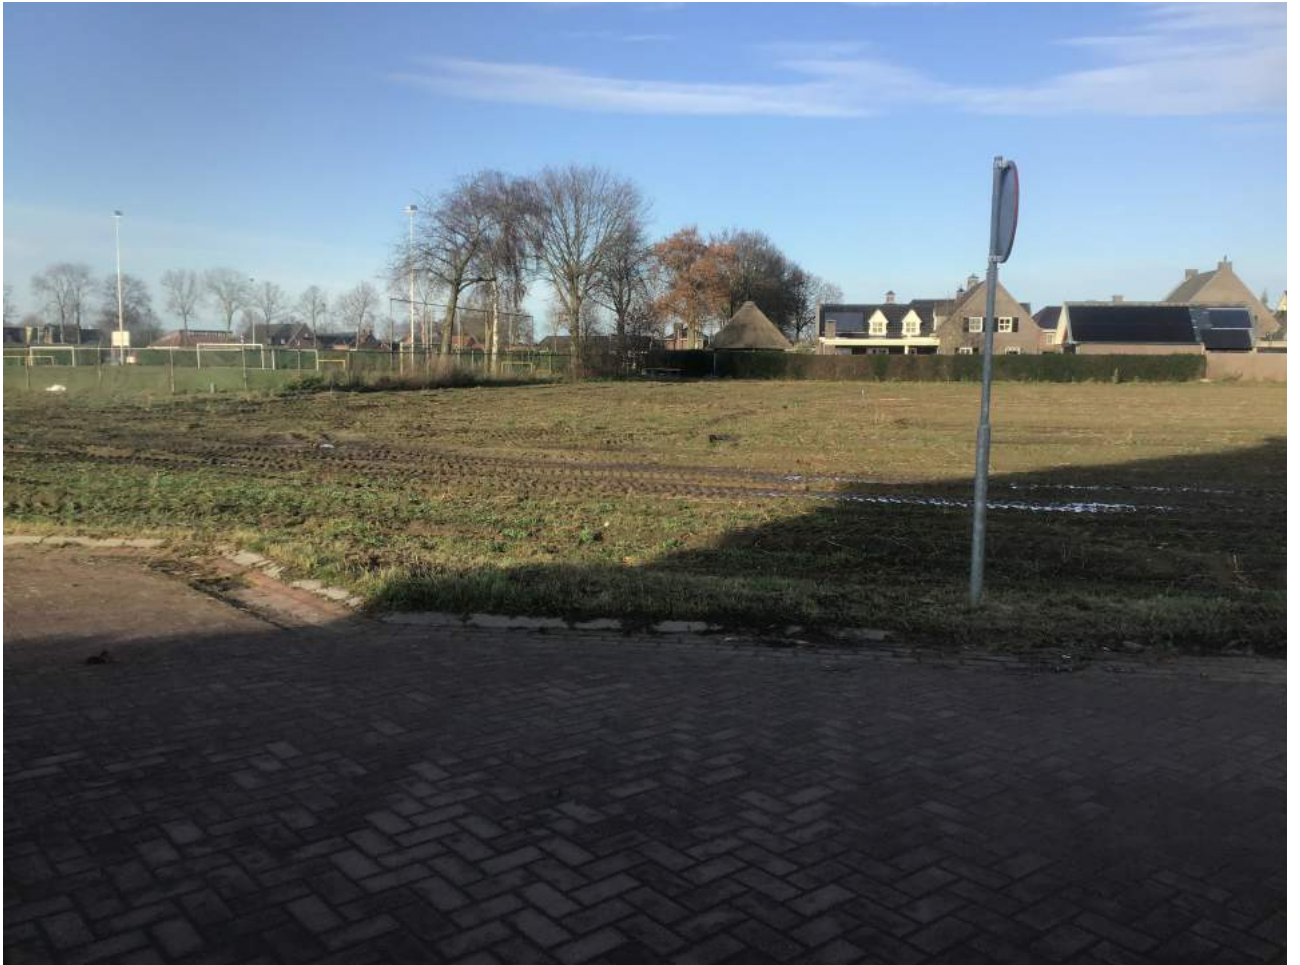
77945 foto nr 1. Foto aan de westkant van het perceel

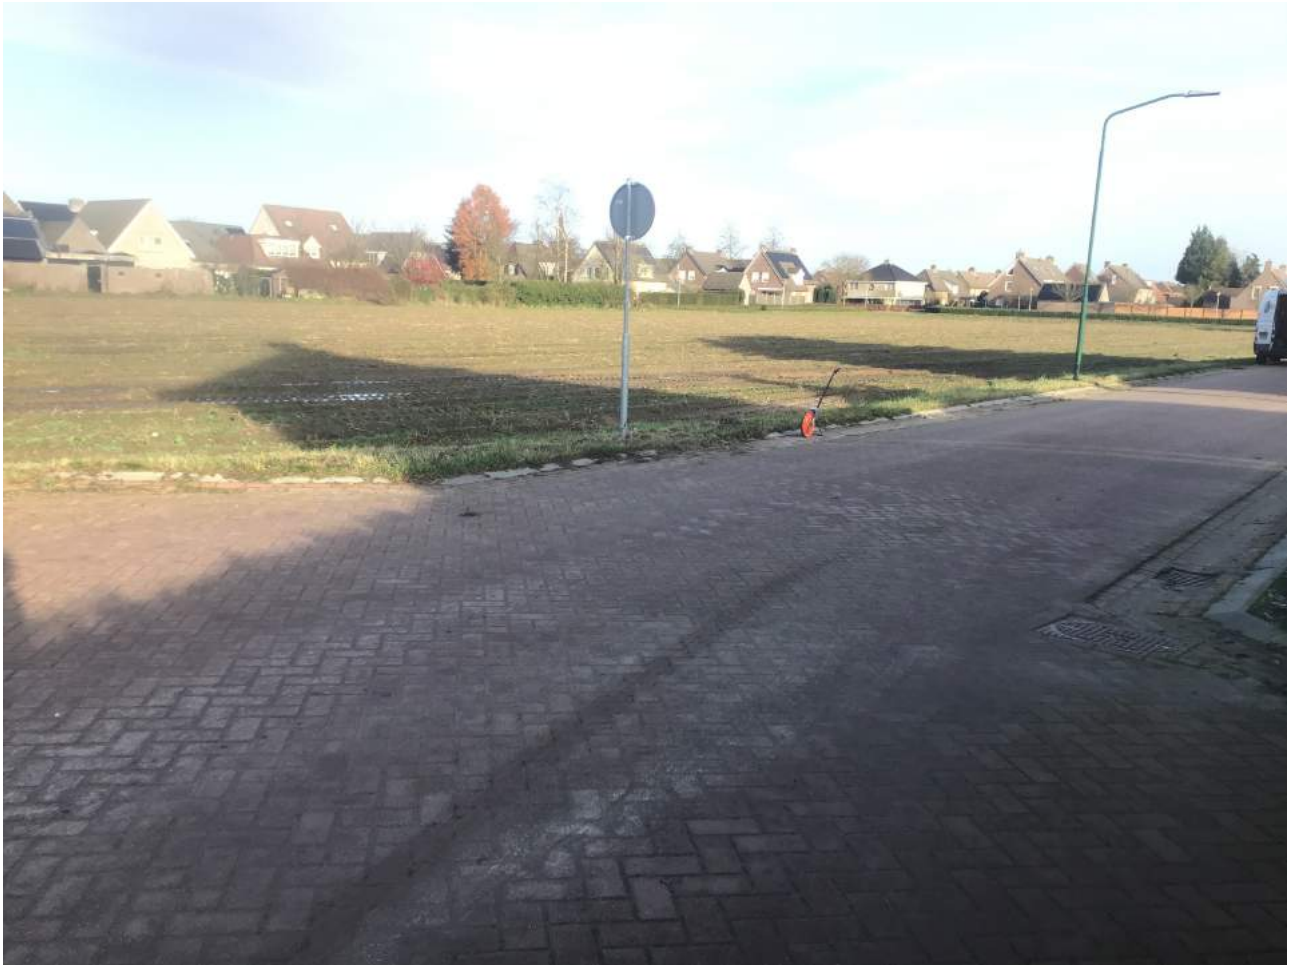
77945 foto nr 2. Overzichtsfoto aan de westkant van het perceel richting het oosten
