## **RAPPORT**

**Actualiserend verkennend bodemonderzoek (NEN 5740)**  
**Verkennd bodemonderzoek asbest (NEN 5707)**  
**Onderzoek asbest semiverhardingen (NEN 5897)**

object/locatie: Carmelveste  
Boxmeer  
kadastraal : Boxmeer, sectie D, percelen 6964, 7023, 7423, 7064,  
7067, 7196, 7197, 7198, 7199

rapportnummer: 20195509/R01/V01

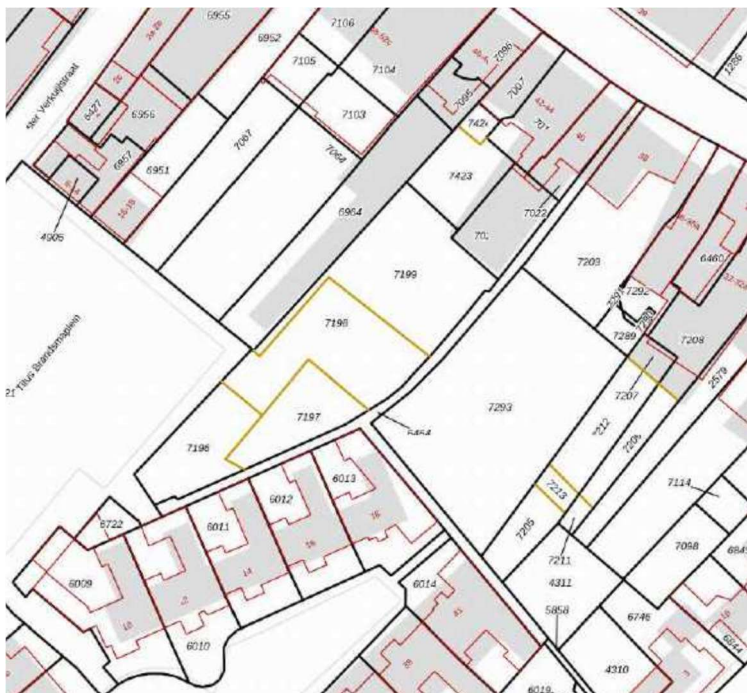
Het projectgebied ligt tussen de bebouwing aan de Steenstraat en Carmelietenstraat-Oost (noord- resp. oostzijde), de Althof (zuidoostzijde), het Titus Brandsmaplein (zuidwestzijde) en de bebouwing aan de Burgemeester Verkuijlstraat (westzijde). Onderstaand is een kadastrale situatietekening met de begrenzing van de projectlocatie weergegeven.

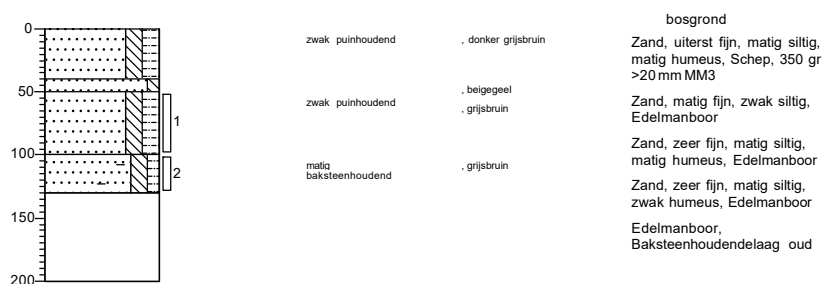
## Boring: 59

Datum: 8-5-2020
