## **Redengevende omschrijving**

**Ruiting 5 te Haaren**

**gemeente Haaren**

Oorspronkelijke functie : boerderij  
Huidige functie : woonhuis en schuur  
Bouwjaar : 1949/1950  
Bezoekdatum : 8 februari 2017

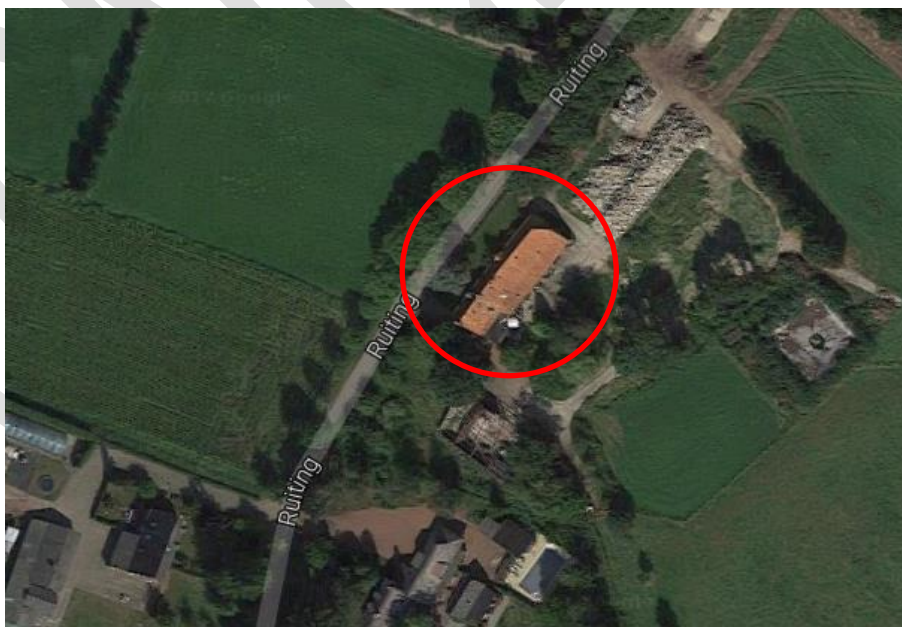
*Een detailopname van de boerderij. Schuin naast de boerderij is de spantconstructie van de halfopen loods zichtbaar. Bron: Google Earth*

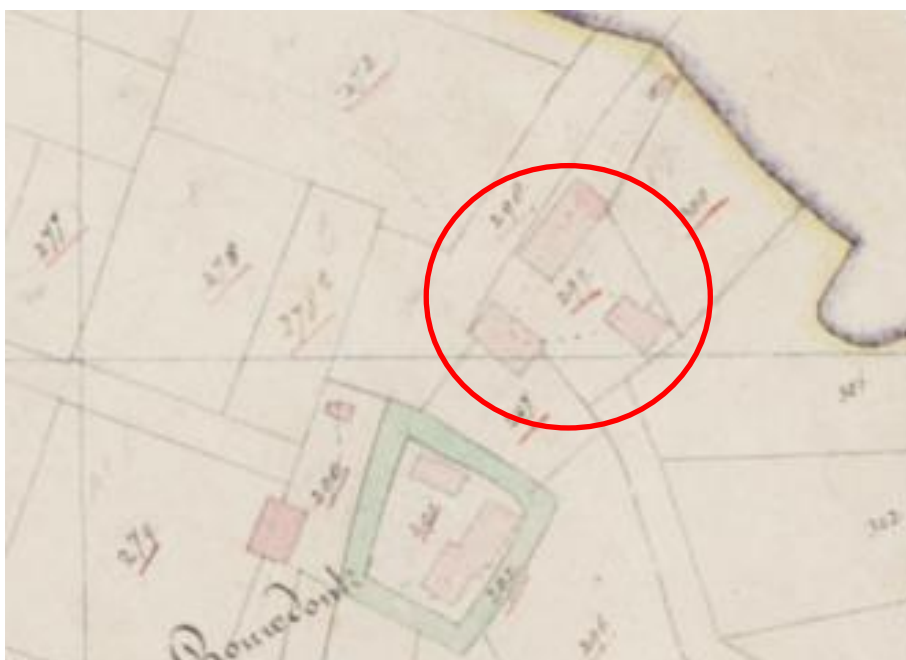
Het voormalige boerderijcomplex op het Kadastraal Minuutplan 1811-1832.  
Bron: [beeldbank.cultureelerfgoed.nl](http://beeldbank.cultureelerfgoed.nl)

Volgens de Aanwijzende Tafel die hoort bij het Kadastraal Minuutplan was het complex in 1811-1832 in bezit van Gerardus B. Verheijen, brouwer van beroep te 's-Hertogenbosch. Naast het erf met huis en schuur waren de gronden bestemd als weide en boomgaard.

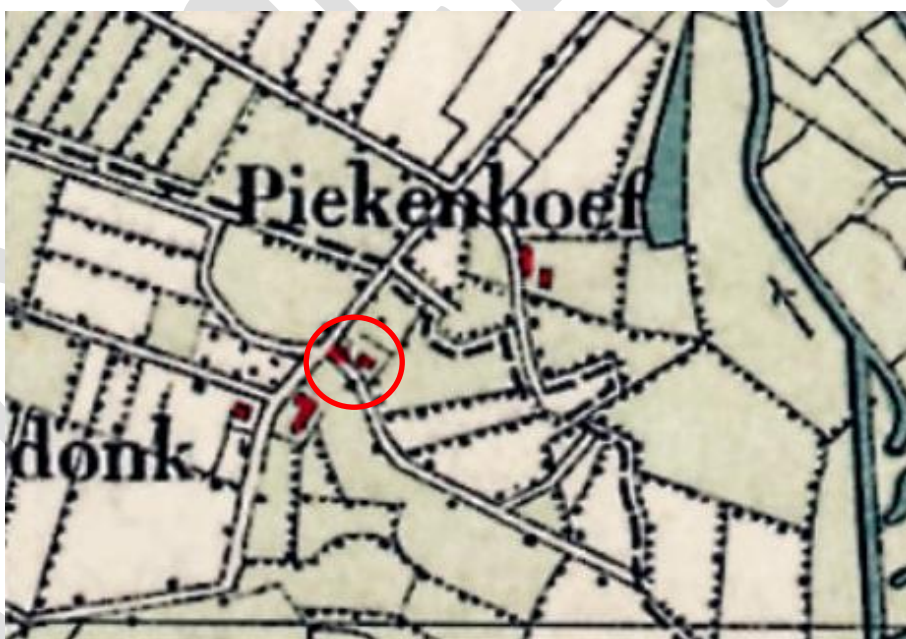
Topografische kaart van ca. 1940. Waarop de toenmalige boerderij, omcirkeld, nog zichtbaar is. Bron: [www.topotijdreis.nl](http://www.topotijdreis.nl)

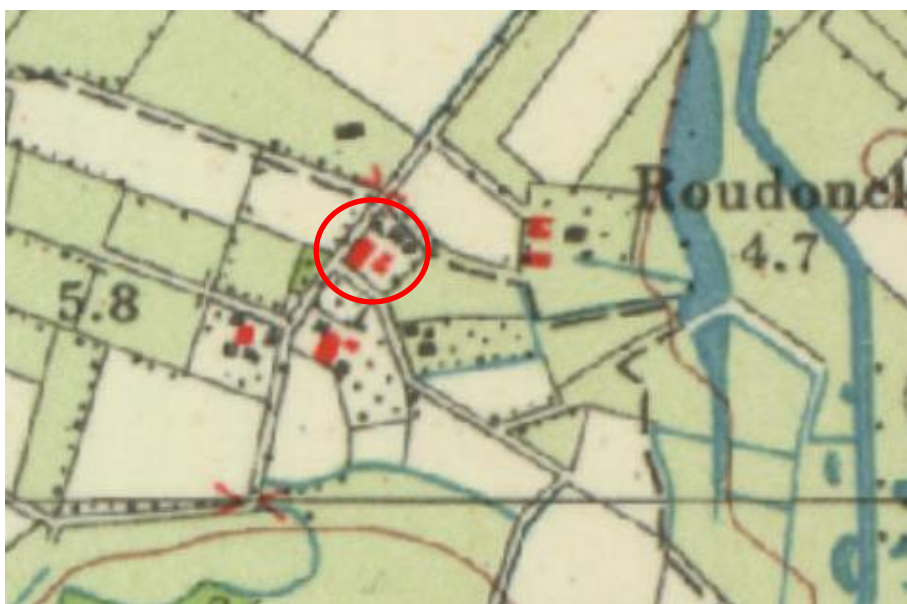
*Topografische kaart van ca. 1958. Hierop staat de boerderij voor het eerst ingetekend. Bron: [www.topotijdreis.nl](http://www.topotijdreis.nl)*

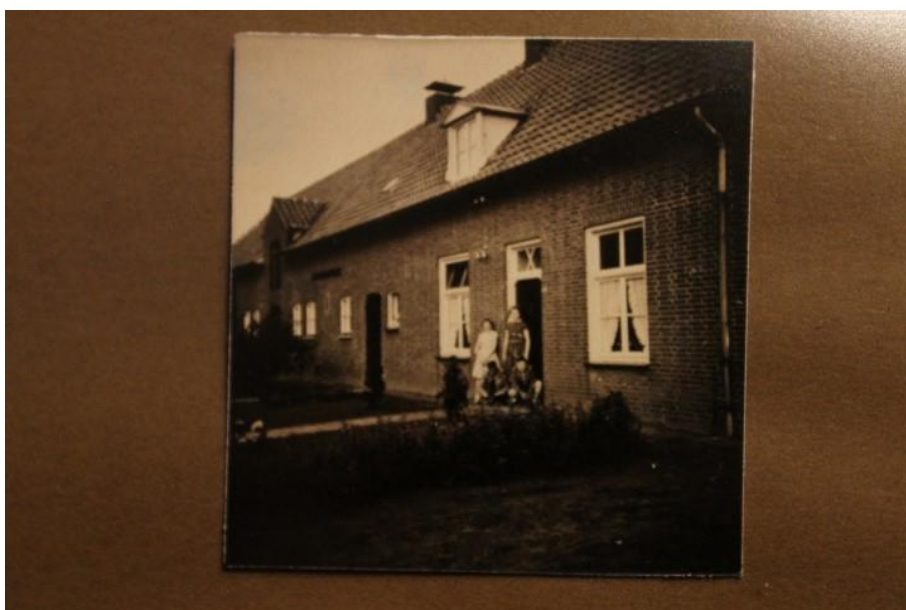
*De boerderij in de jaren '50 van de 20<sup>ste</sup> eeuw. Bron: dhr. Van de Sande*

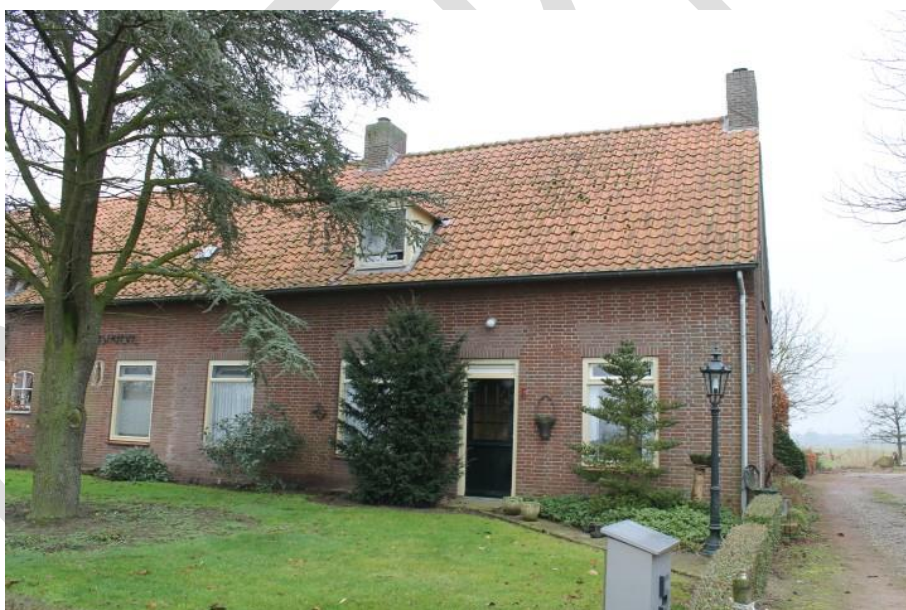
*Het woongedeelte met wijzigingen uit de jaren '60 van de 20<sup>ste</sup> eeuw.*

De voordeur bevindt zich in het midden van het oorspronkelijke woongedeelte met aan weerszijde een venster. Deze vensters zijn eind jaren '60 van de 20<sup>ste</sup> eeuw verlaagd en afwijkend ingevuld met bijbehorende geglazuurde raamdorpelstenen. Ook de voordeursparing is toen aan de bovenzijde verlaagd en gewijzigd. Deze wijzigingen zijn zichtbaar aan het metselwerk boven en naast de openingen. In het dakvlak boven het linker venster nog de authentieke dakkapel, waarvan inmiddels het venster is vervangen en de 'oren' aan weerszijde van de dakkapel zijn verwijderd.

Oorspronkelijk begon naast het venster links van de voordeur de stal, maar eind jaren '60 van de 20<sup>ste</sup> eeuw is een gedeelte van de stal bij het woonhuis getrokken. Hiervoor zijn twee betonnen stalvensters met daartussen een staldeur vervangen door twee vensters gelijkend aan de overige vensters in het woonhuis. Deze wijziging is af te lezen aan het metselwerk rondom de twee nieuwe vensters.

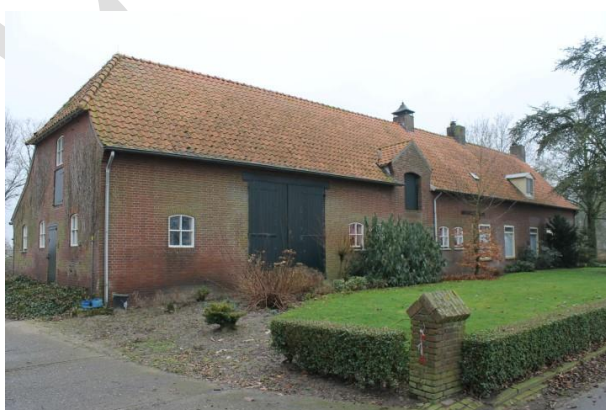
*Het stalgedeelte, nog authentiek, met rechts het gewijzigde woongedeelte*

Links naast de afbeelding van de beschermheilige twee oorspronkelijke betonnen stalvensters met vierruits roedeverdeling en beluchting aan de onderzijde, daarnaast een oorspronkelijke staldeur met gehengen uit de bouwperiode. Boven deze staldeur wordt de gootlijn onderbroken doordat het metselwerk doorsteekt ten behoeven een kleine topgevel met daarin een hoiluik met oorspronkelijke gehengen, te dateren in de bouwperiode van de boerderij. Deze topgevel is net als de boerderij afgedekt met een zadeldakje met rode verbeterde holle pannen. Links van deze staldeur wederom twee oorspronkelijke betonnen stalvensters met vierruits roedeverdeling en beluchting aan de onderzijde. Links daarvan de dwarsdeel die afgesloten is met twee gevelhoge deeldeuren met de oorspronkelijke gehengen uit de bouwperiode. Links van de deeldeuren een betonnen stalvenster met vierruits roedeverdeling. De ruimte achter dit venster was oorspronkelijk in gebruik als schuur en heeft daarom geen beluchting aan de onderzijde van het venster. De voorgevel vanaf de afbeelding van de beschermheilige tot aan de linkerzijgevel is niet gewijzigd na de bouw van de boerderij in 1949/1950. De openingen met getoogde rollaag aan de bovenzijde en kopsrollaag aan de onderzijde van de openingen en de invulling daarvan dateren dan ook uit de bouwperiode.

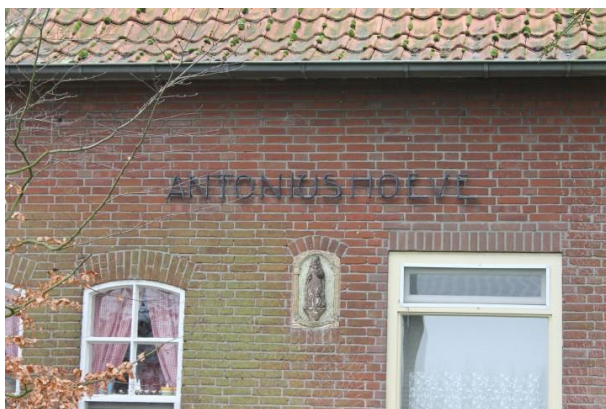
*De benaming van de boerderij met daaronder de beschermheilige.*

Naast het woongedeelte, in het stalgedeelte, is een afbeelding van de beschermheilige 'Antonius de Grote' ingemetseld met daarboven in ijzer letters de tekst 'Antonius Hoeve'.

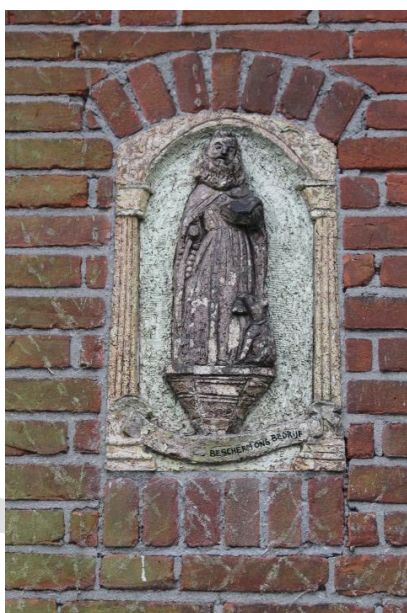
*Beschermheilige "Antonius de Grote"  
Met daaronder in kleine tekst  
'bescherm ons bedrijf'*

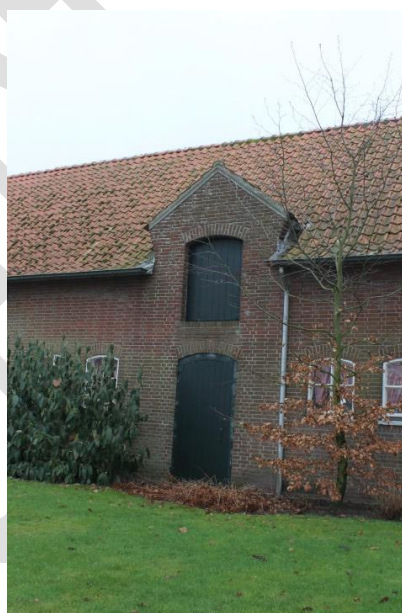
*Authentieke staldeur met authentieke gehengen  
gehengen en het oorspronkelijke hooiluik*

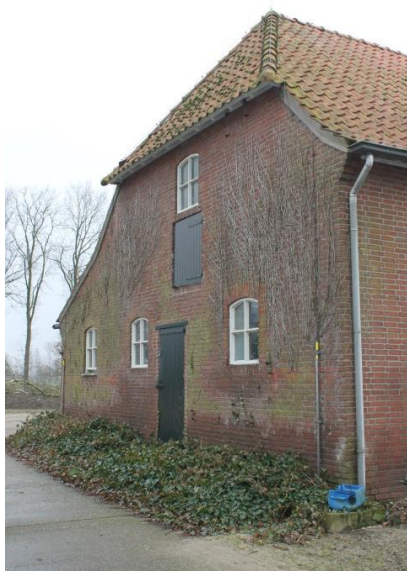
*Linkerzijgevel*

De linkerzijgevel is in deze beschrijving de kopgevel van het bedrijfsgedeelte en dateert uit de bouwperiode van de boerderij, 1949/1950. In deze gevel op de begane grond drie betonnen stalvensters met vierruits roedeverdeling, waarvan alleen het linker venster beluchting aan de onderzijde heeft. Onder het wolfseind, op de verdieping, eveneens een vierruits betonnen stalvenster. De vensters en openingen, conform de voorzijde, dateren eveneens uit de bouwperiode van de boerderij. Op de begane grond is tussen het eerste en tweede venster, rond 1970, een houten staldeur toegevoegd. Op de verdieping, onder het oorspronkelijke stalvenster is in deze zelfde periode een houten hooiluik toegevoegd.

Aan het metselwerk rondom deze later toegevoegde openingen zijn de wijzigingen om de openingen mogelijk te maken afleesbaar. Langs de topgevel is een strook metselwerk, onder de dakrand, gecementeerd.

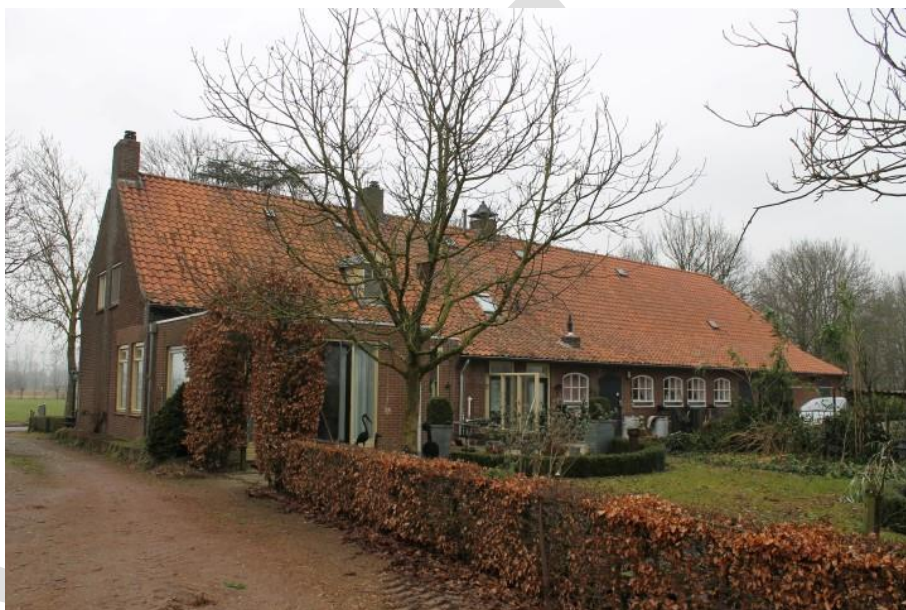
*Achtergevel met links de latere aanbouw*

In de achtergevel, grotendeels te dateren in de bouwperiode van de boerderij, bevindt zich links het woongedeelte en rechts het bedrijfsgedeelte. De achtergevel van het oorspronkelijk woongedeelte, uiterst links van de achtergevel, was terugliggend ten opzichte van het stalgedeelte en de achteringang van de woning. In dit terugliggende deel is, eind jaren '60 van de 20<sup>ste</sup> eeuw, een eenlaags platte aanbouw gemaakt in halfsteens metselwerk en met grote openingen. In het dakvlak boven de latere aanbouw een dakkapel gelijkend aan de dakkapel in het voordakvlak. Tussen het vernieuwde metselwerk in halfsteensverband en de oorspronkelijke achtergevel in kettingverband is een duidelijke dilatatie zichtbaar. In het metselwerk van de oorspronkelijke achtergevel, naast de latere aanbouw, is een metselwerkwijziging zichtbaar. Hier is het oorspronkelijke toiletvenster dichtgezet. Naast deze wijziging de oorspronkelijke achteringang van de woning. Het kozijn en de deur dateren uit de bouwperiode van de boerderij. Rechts naast deze deur zijn metselwerkwijzigingen zichtbaar. Hier is, vermoedelijk ook eind jaren '60 van de 20<sup>ste</sup> eeuw, een nieuw kozijn met buitendeur geplaatst. Het overige deel van de achtergevel is nog authentiek en heeft geen wijzigingen ondergaan na de bouw van de boerderij. Hierin vijf oorspronkelijke getoogd, zesruits betonnen stalvensters met aan de onderzijde beluchting en aan de boven- en onderzijde rollagen. Tussen het eerste en tweede betonnen venster een houten staldeur met oorspronkelijke gehengen en vernieuwd deurbeslag. Na het vijfde betonnen venster een eveneens oorspronkelijke deur met bijbehorende gehengen en deurbeslag.

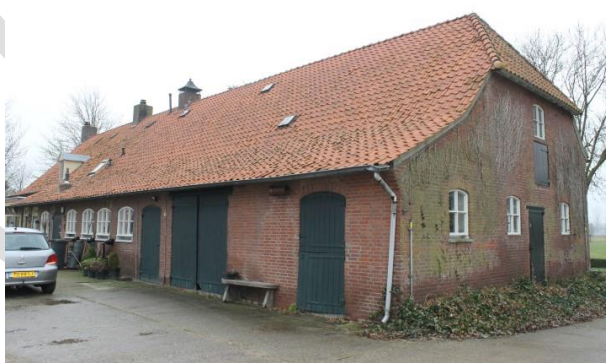
*Oorspronkelijke achtergevel van het bedrijfsgebouwe*

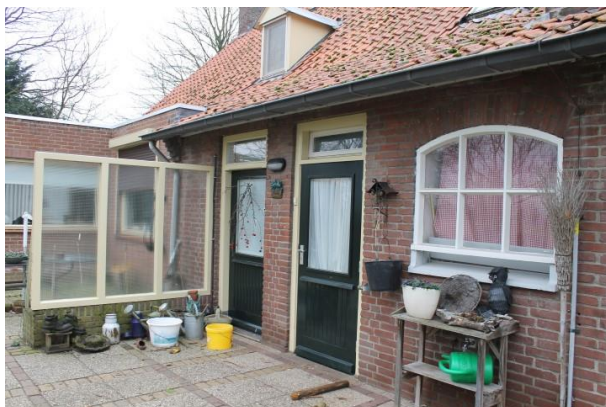
*Links de oorspronkelijke achterdeur en rechts de later toegevoegde achterdeur. Links de latere aanbouw.*

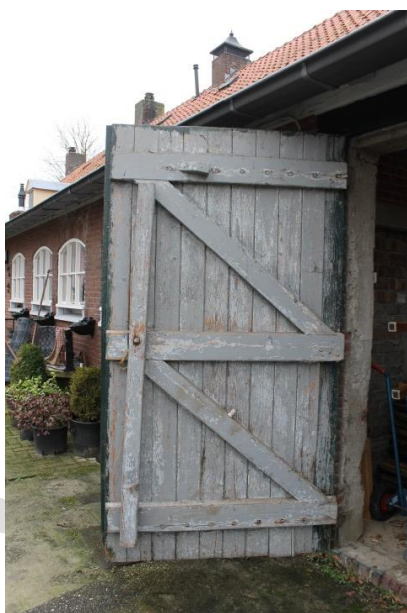
*Opgeklampte deel deur*

Naast deze opening bevindt zich de dwarsdeel met de oorspronkelijke gevelhoge, opgeklampte, openslaande deeldeuren.

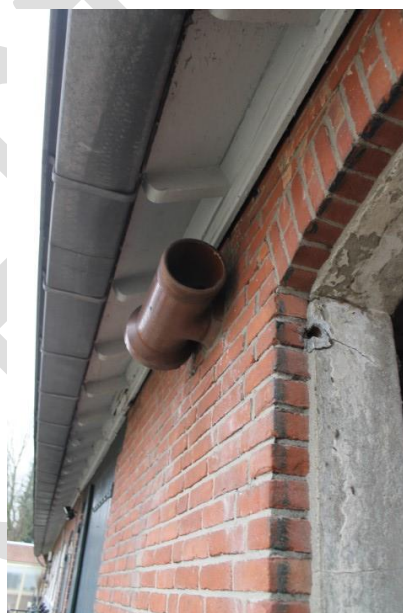
*terracotta T-stuk voor beluchting paardenstal*

In dit metselwerk steekt, vlak onder de goot, een terracotta T-stuk uit de gevel. Dit T-stuk diende als beluchting voor de paardenstal die achter de muur was gelegen. Naast het T-stuk bevindt zich dan ook de oorspronkelijke staldeur die uit twee delen bestaat met oorspronkelijke gehengen.

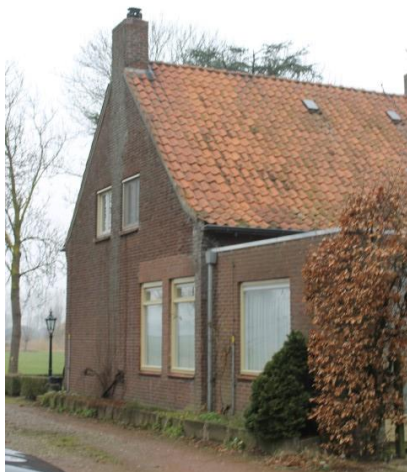
Rechterzijgevel met latere aanbouw

De rechterzijgevel is in de beschrijving de kopgevel van het woongedeelte en grotendeels te dateren in de bouwperiode van de boerderij. Op de begane grond is deze gevel verlengd met de aanbouw uit het einde van de jaren '60 van de 20<sup>ste</sup> eeuw. Gelijk met deze aanbouw zijn in de zijgevel twee nieuwe vensters geplaatst. Dit is eveneens af te leiden aan het metselwerk boven en tussen de twee openingen. Op de verdieping in de oorspronkelijke openingen twee vernieuwde vensters.

Langs de topgevel is een strook metselwerk, als in de linkerzijgevel, onder de dakrand, gecementeerd.

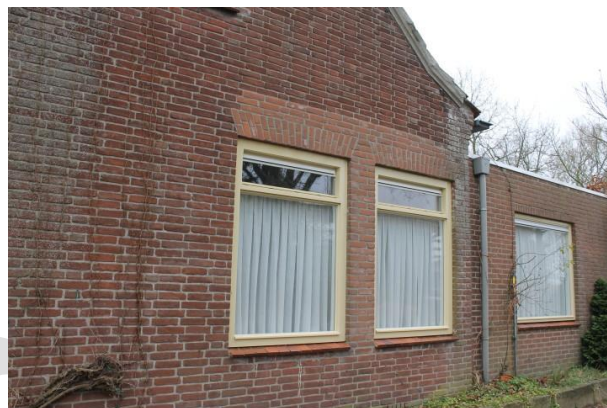
Gewijzigde vensters te dateren gelijk met de aanbouw

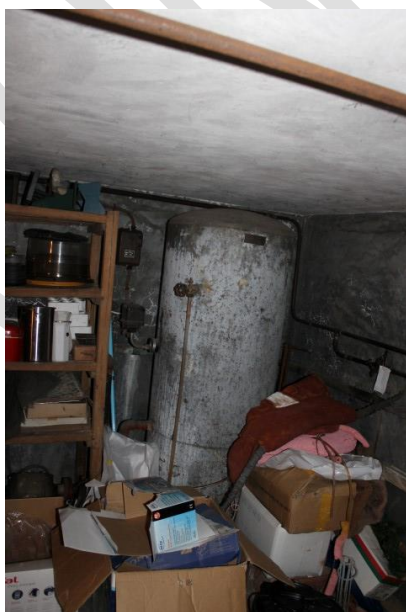
*Hydrofoor in kelder*

De kelder is te bereiken vanuit de keuken en nog authentiek met oorspronkelijke gecementeerde afwerking, pekelbak en hydrofoor. Boven de trap naar de kelder loopt de trap naar de verdieping. De afscheiding tussen beide trappen en de kleine ruimte bovenaan de keldertap is afgetimmerd met zachtboard, te dateren in de bouwperiode van de boerderij.

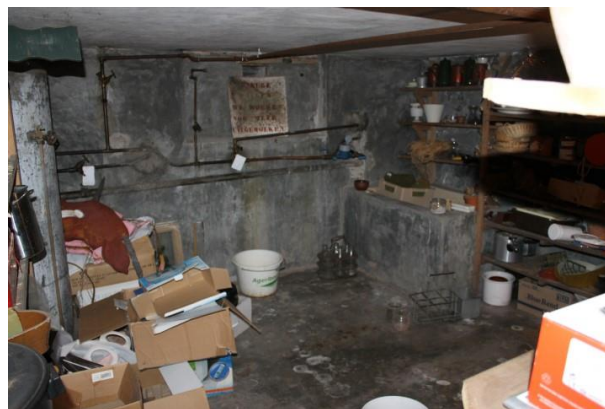
*Pekelbak in kelder*

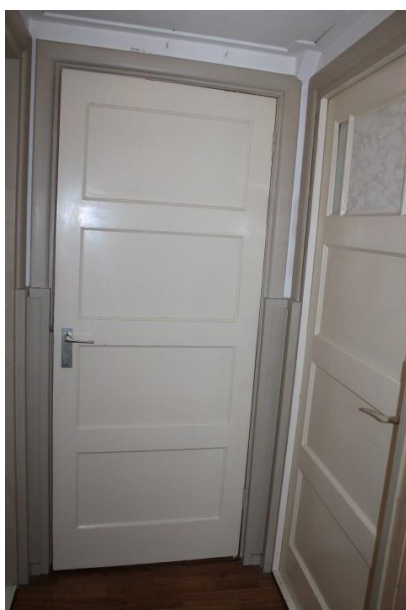
*Deuren uit bouwperiode*

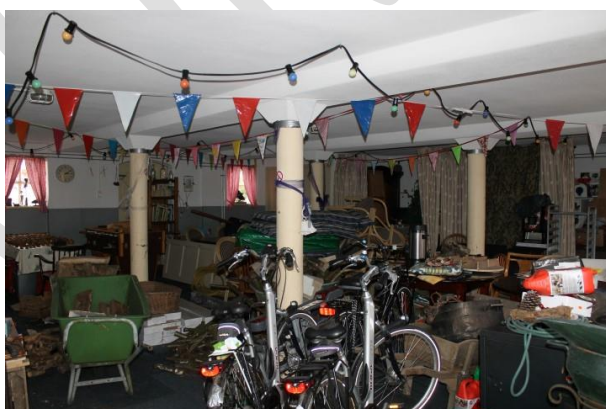
*Koeienstal in gebruik als opslag*

Het bedrijfsgedeelte heeft intern de nodige wijzigingen ondergaan. Links van de brandmuur was de oorspronkelijke koeienstal, welke momenteel als opslag in gebruik is. In deze ruimte zijn de vier ijzeren palen die de stal verdeelde nog aanwezig. De stal was oorspronkelijk gebouwd als potstal, maar is eind jaren '70 van de 20<sup>ste</sup> eeuw omgebouwd tot grupstal. De verdiepingsvloer boven de koeienstal is opgebouwd in holle baksteen elementen van keramiek waarop wapening en beton is aangebracht, te dateren in de bouwperiode van de boerderij.

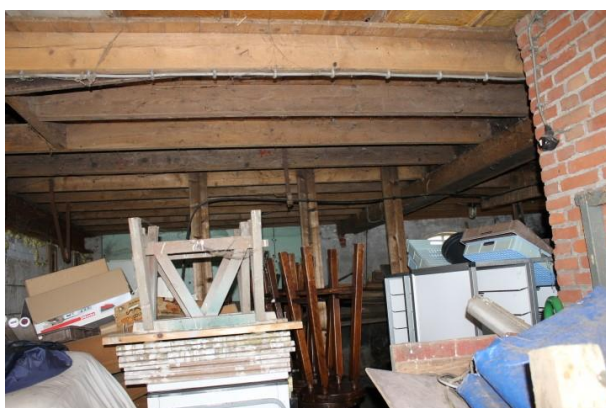
*Houten liggers in dwarsdeel*

De verdiepingsvloer boven de dwarsdeel en naast gelegen schuur bestaat uit houten liggers waarop houten delen, deze zijn te dateren in de jaren '70 van de 20<sup>ste</sup> eeuw. De dwarsdeel had oorspronkelijk geen verdiepingsvloer en was open tot aan het dak

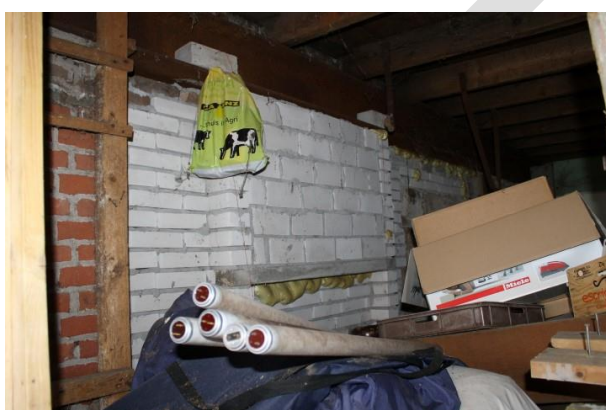
*Stalen ligger waaronder de kalkzandstenen dichtzetting*

Links naast deze oorspronkelijke koeienstal de dwarsdeel die een open ruimte vormt met het aan de voorzijde gelegen schuurgedeelte. In het verlengde van deze oorspronkelijke schuur, links tegen de achter- en zijgevel, de oorspronkelijke paardenstal. De paardenstal is aan de bovenzijde eveneens afgedekt met holle baksteen elementen. De scheidingmuur tussen de koeienstal en de dwarsdeel is opgebouwd in kalkzandstenen waarboven een zware stalen ligger. De stalen ligger dateert uit de jaren 70' van de 20<sup>ste</sup> eeuw. In de jaren '70 is de scheiding tussen de dwarsdeel en de koeienstal deels opgemaakt waarvoor de stalen ligger is aangebracht. Deze opening is later weer dichtgezet met de kalkzandstenen.

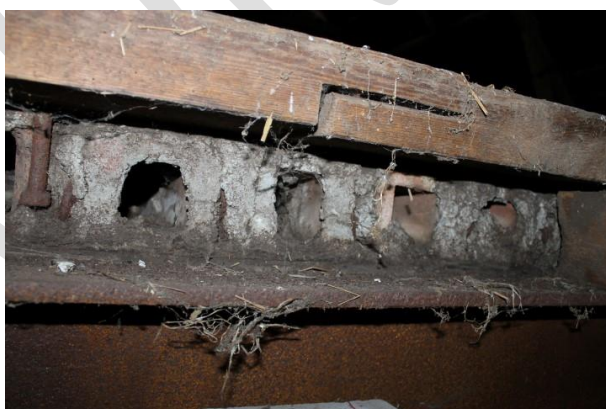
*Holle bakstenen elementen van verdiepingsvloer*

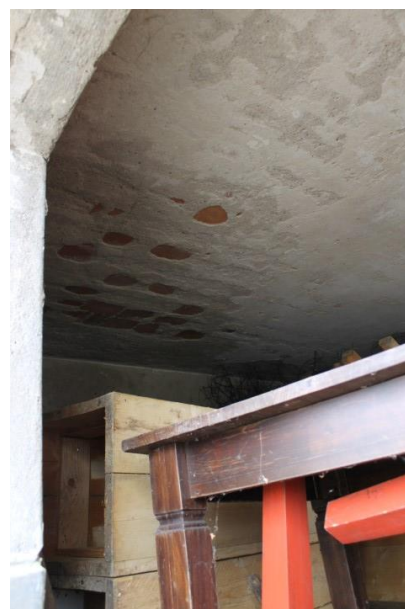
*Onderzijde holle baksteen elementen paardenstal*

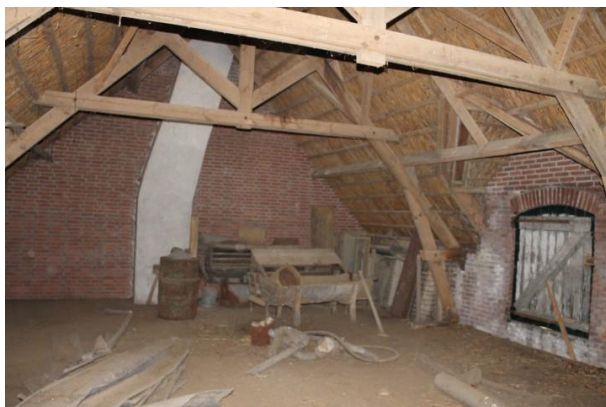
*Onderste gedeelte A-spanten op zolder bedrijfsgedeelte*

De zolder van het bedrijfsgedeelte is een grote ruimte die nog authentiek is aan de bouwperiode. Op de zolder zijn de vier authentieke A-spanten van naaldhout zichtbaar zijn.

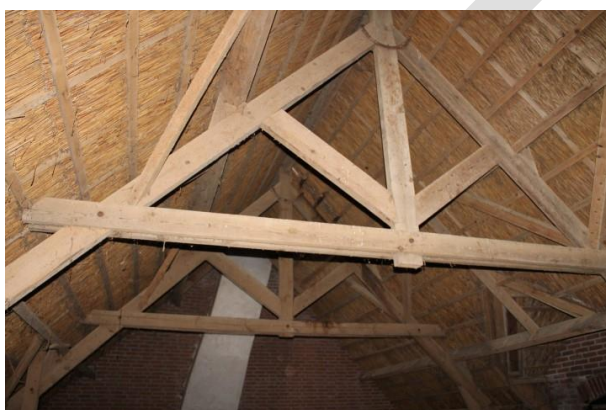
*Bovenste gedeelte A-spant bedrijfsgedeelte*

De oorspronkelijke gordingen, sporen en aanwezige riet onder de pannen liggen in het zicht.
