Bouwhistorische verkenning  
en aanbeveling

## De Ruiting 7 Esch, herplaatsing Vlaamse schuur

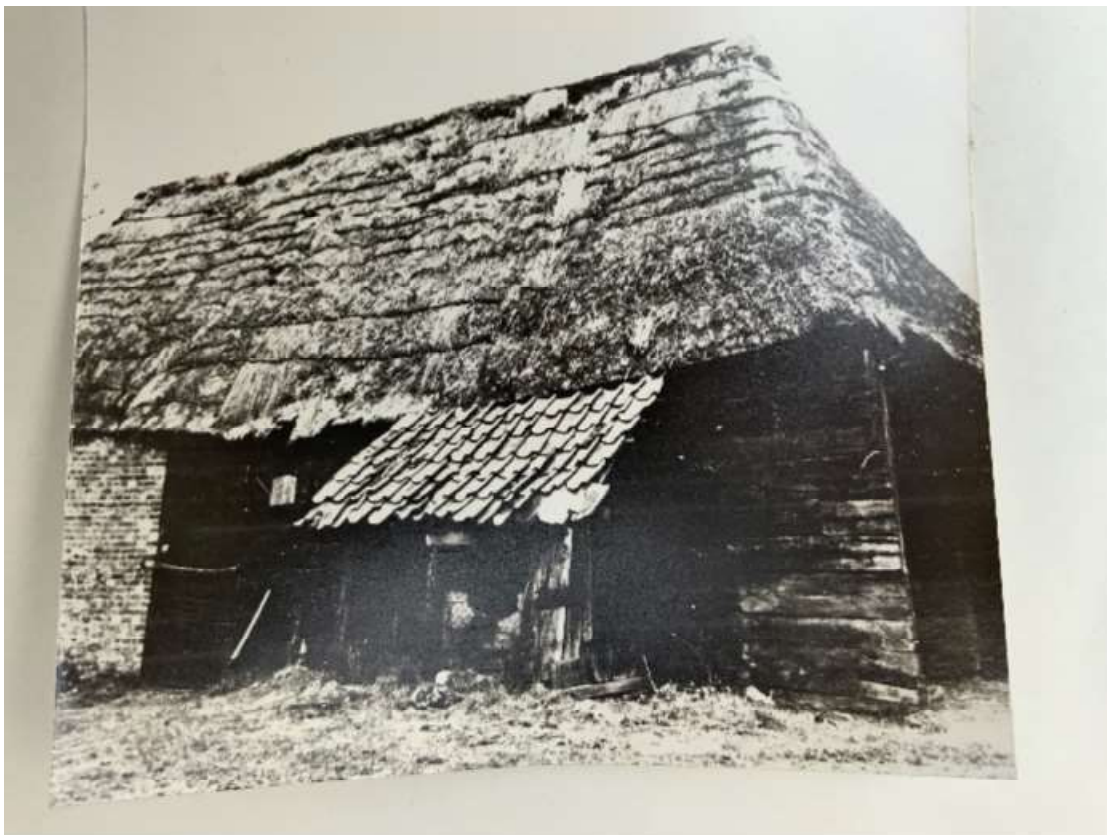
Vlaamse schuur die tot in de jaren zestig van de vorige eeuw bij de boerderij stond.

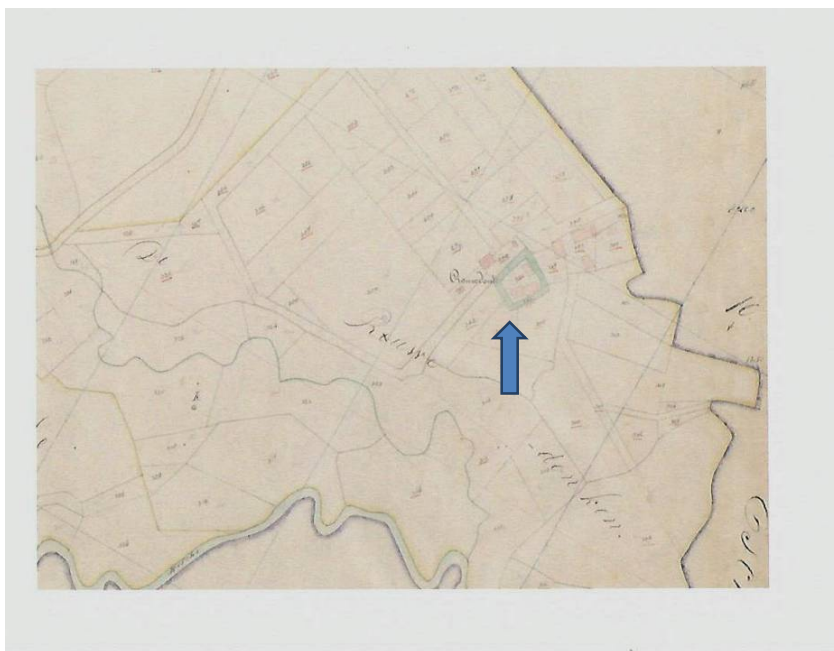
*Kadasterkaart van 1811-1832. Het gebied heet De Rouwe Donken. De Ruiting 7 heeft op het kaartje een gracht. Het huis wordt in oude teksten ook aangeduid met De Roudonc. Onder in het kaartje: de meanderende Essche Stroom*

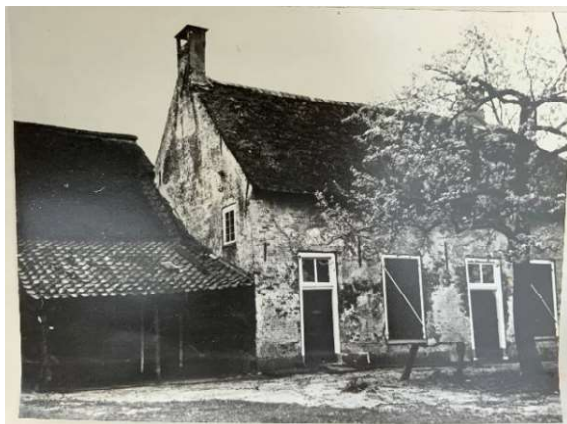
**Boerderij De Ruiting 7 in verval en gesplitst in twee woningen. (fotocollectie Maurits en Martine van Bouwdijk).**

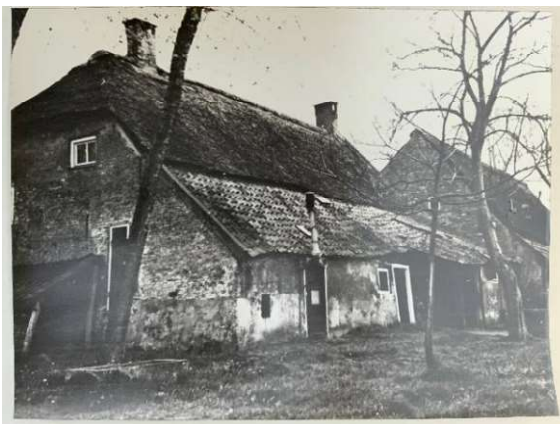
**Achterzijde van het woongedeelte van De Ruiting 7 in vervallen staat. (fotocollectie Maurits en Martine van Bouwdijk)**

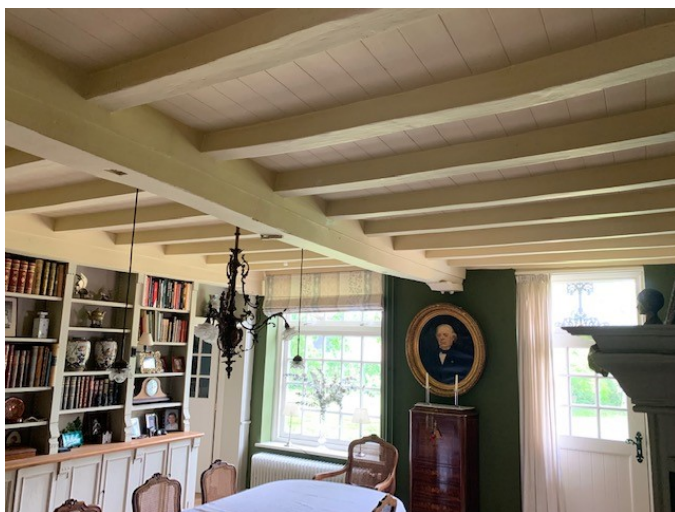
*Samengesteld balkenplafond van De Ruiting 7 .met rechts: een van de twee sleutelstukken in de moerbalk.*

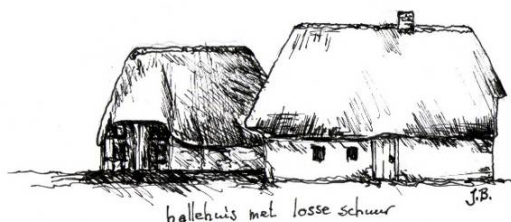
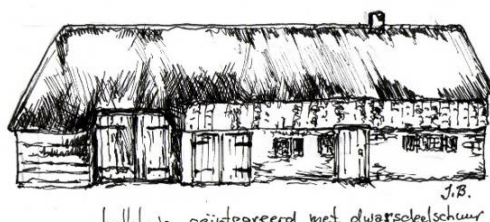
halleshuis met losse schuur

halleshuis geïntegreerd met dwarsdeelschuur

*Links boerderij met losse dwarsdeelschuur. Rechts is de dwarsdeelschuur geïntegreerd tot langgevelboerderij  
Tekening Jos Bertens*

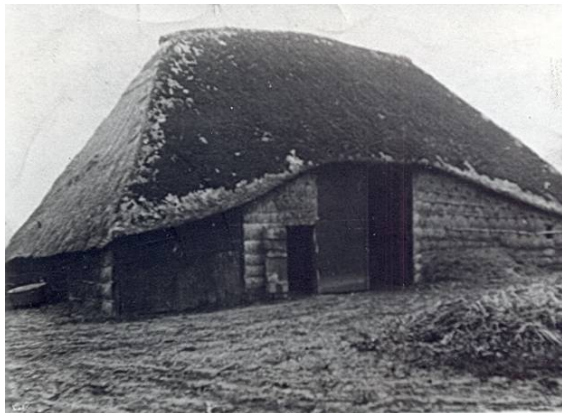
Dwarsdeelschuur met wanden van gevlochten stro. De deeldeuren bevinden zich in het midden van de lange gevel.

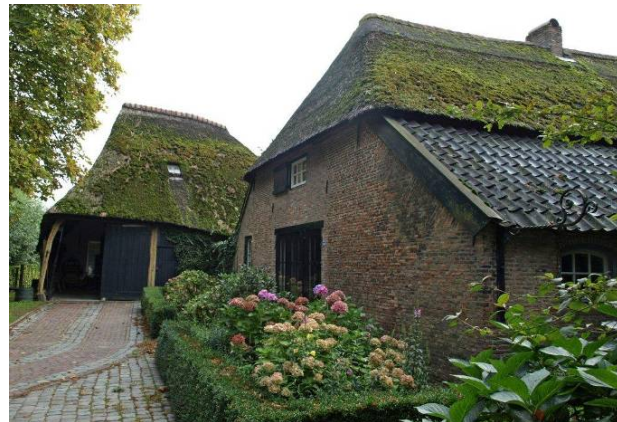
Zijdwarsdeelschuur met wanden van planken. De deeldeuren bevinden zich geheel links in de gevel.

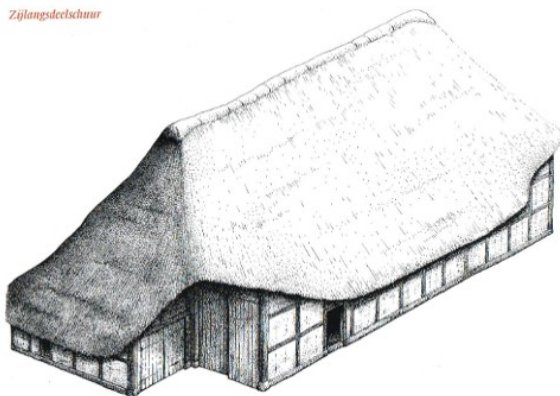
Oudste type Vlaamse schuur met wanden van vitselstek. Het dak is bij de deeldeuren opgelicht. De deeldeuren liggen terug in de kopgevel waardoor er een hoekoverstek is. Tekening. SdBB

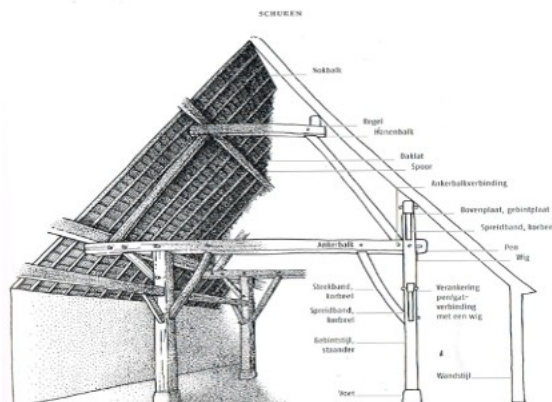
Het gebint van de Vlaamse schuur. Links heeft het een dekbalkconstructie en rechts een ankerbalkconstructie. Tekening SdBB

Een zuiver ankerbalkgebint zou ter plaatse van de deel te weinig hoogte creëren, aangezien de dakschuinde een hoge deel onmogelijk maakt. Het is dus zaak om deze dakschuinde iets naar buiten op te schuiven teneinde hier hoogte te winnen. Dit kan alleen door de gebintplaat, waarover de daksporen lopen, naar buiten op te schuiven. Dit moet echter gebeuren zonder de stijlen te verplaatsen. Bij de Vlaamse schuur heeft men dit laatste opgelost door liggers aan te brengen die langer zijn, zodat ze aan de zijde van de deel over de stijl nog een stukje doorlopen. De gebintplaat ligt dan op het einde van deze lange liggers. Om de liggers over de stijl te laten doorlopen, moet er ter plaatse een dekbalkconstructie worden toegepast. Dit is een constructie waarbij de ligger niet middels een pen door de stijl gaat maar bovenop de stijl doorloopt. De pen zit dan aan de staander (stijl) en het gat in de ligger. Aan de taszijde speelt zo'n verhoging geen rol en kan volstaan worden met een ankerbalkconstructie. Door het naar buiten opschuiven van de gebintplaat wordt de afstand tussen stijl en gebintplaat groter. Dit leidt aan de zijde van de deel tot een verzwakking van de constructie doordat er nu in de hoofd draagconstructie aan de zijde van de deel geen windschoren geplaatst kunnen worden. Deze verzwakking wordt aan die zijde ongedaan gemaakt door een extra koppelbalk aan te brengen tussen de gebintstijlen. Stijl en koppelbalk hebben een verbinding met pen en toognagel en een schoor. Vlaamse schuren hebben bij de voorste deeldeuren vaak een overstek.

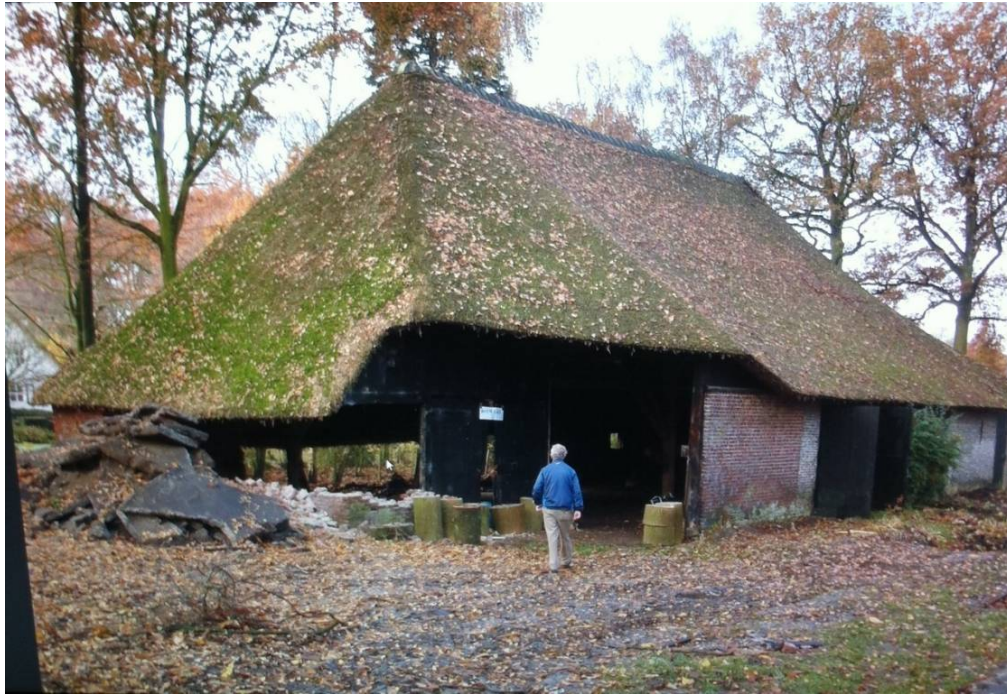
Schuur bij de demontage in Teteringen

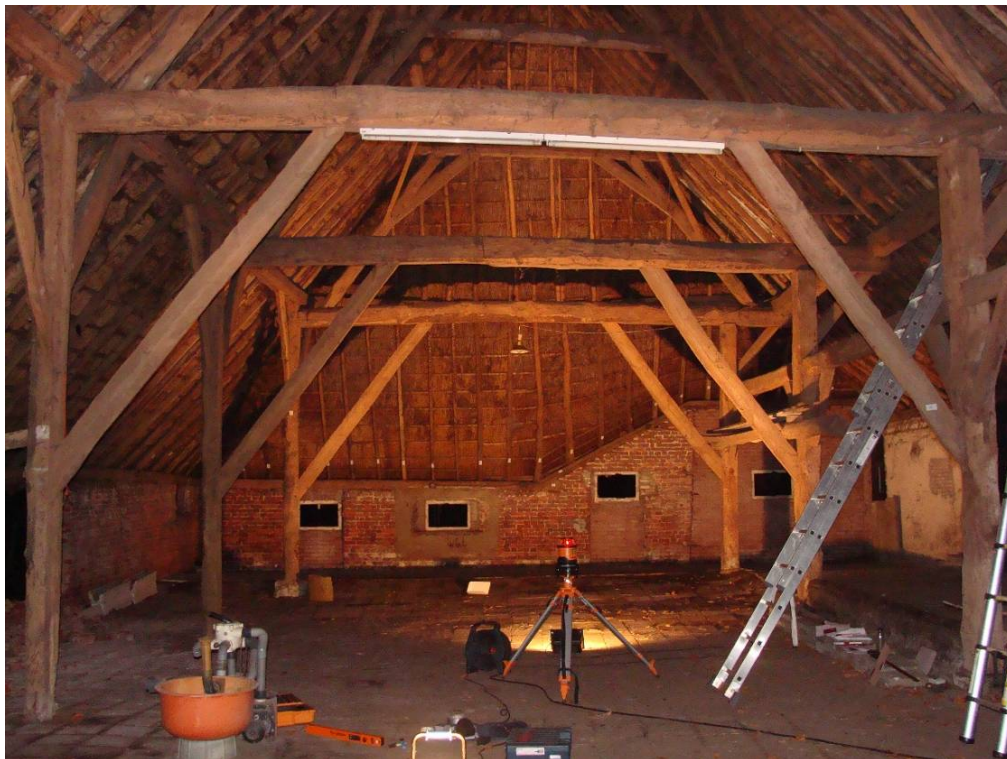
Interieur met drie van de vier gebinten. Geheel rechts, buiten de gebintstijlen, bevindt zich de deel.

De schuur is opgebouwd uit een viertal eiken gebinten. Deze hebben een constructie, die typisch is voor de Vlaamse schuur, namelijk een combinatie van een ankerbalk- en een dekbalkgebint. Aangezien de liggers erg hoog liggen, hoeven ze boven de deel slechts een kort stukje door te lopen om toch voldoende hoogte te hebben voor het inrijden van de volgeladen hoogkar. De schuur is in het verleden met een travee vergroot. Het vierde gebint, aan de zijde van de hoge deeldeuren, is er later aan toegevoegd. Een gebintstijl van dit laatste gebint bestaat uit een hergebruikte moerbalk, waarin zich de inkepingen van de kinderbinten nog bevinden. Ook is de gebintplaat hier zichtbaar verlengd. De stijlen tussen de deel en de tasruimte zijn door middel van eiken koppelbalken en schoren met elkaar verbonden. Op de vier liggers van de gebinten rusten de kapspanten. Twee kapspanten bestaan uit een eiken juk. De twee anderen zijn A-spanten, een van afgevlakt eiken en een van rondhout. De twee gordingen met hun windschoren, de nokbalk, hoekkepers en kapsporen zijn alle van rondhout (lariks). Alle rondhout dateert duidelijk uit een periode, waarschijnlijk medio vorige eeuw, dat de kap integraal vernieuwd werd.

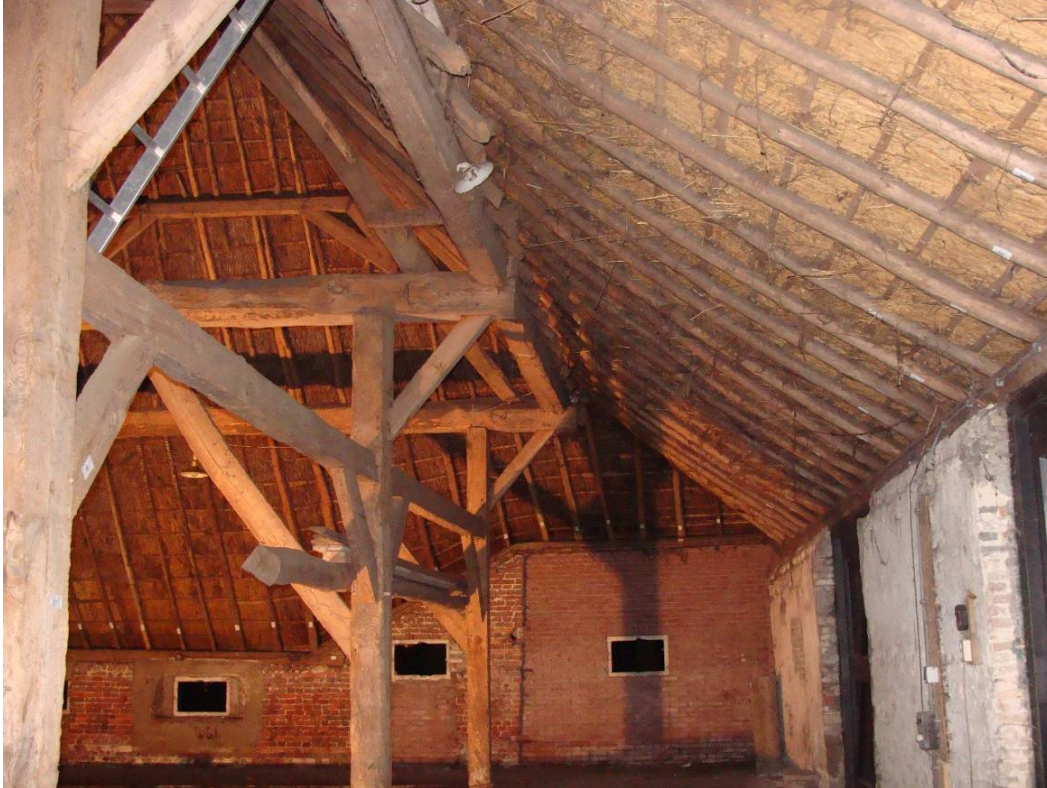
De deel van de schuur met achteraan de dichtgezette lage deeldeuren. Links tussen de stijlen de koppelbalken met schoren. Boven loopt de ligger op de stijl een stukje door.

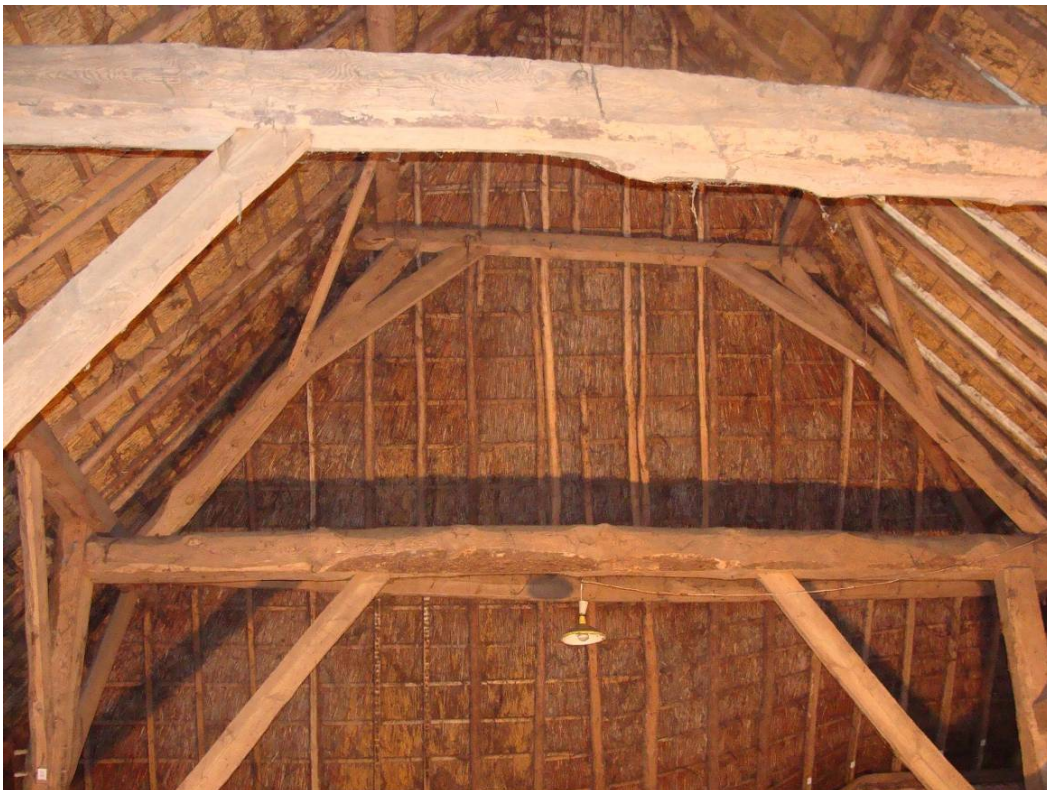
Eiken juk op de ligger van het eerste gebint. De kapconstructie heeft twee jukken en twee A-spanten.

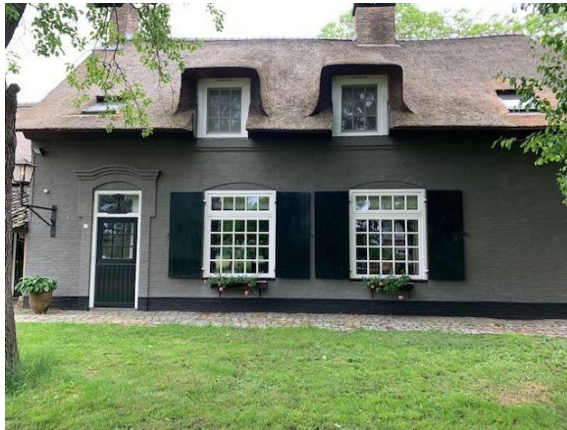
Voorgevel woongedeelte uit de jaren zestig met rechts de oude topgevel met schoorsteen in ijsselsteen.

In de jaren zestig van de vorige eeuw is het woongedeelte van De Ruiting 7 op eigentijdse wijze hersteld. Alle buitengevels zijn toen, op een gevel na, vernieuwd. Alleen de topgevel tegen het stalgedeelte is hierbij onaangeroerd gebleven. Deze gevel heeft nog de originele ijsselsteentjes, aangebracht in kruisverband. De schuine zijden hebben vlechtingen en de top wordt nog bekroond door de authentieke schoorsteen. In de gevel rechtsboven bevindt zich nog het originele zoldervenster. De nieuwe gevels hebben, mede door de ornamentatie rondom de voordeur, het karakter van de wederopbouwstijl. Alle gevels zijn later in een donkergrijze kleur gesausd.

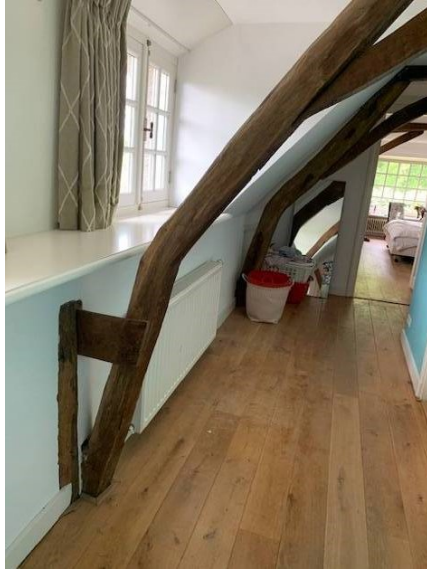
Jukken met kromme stijl en blokkeel

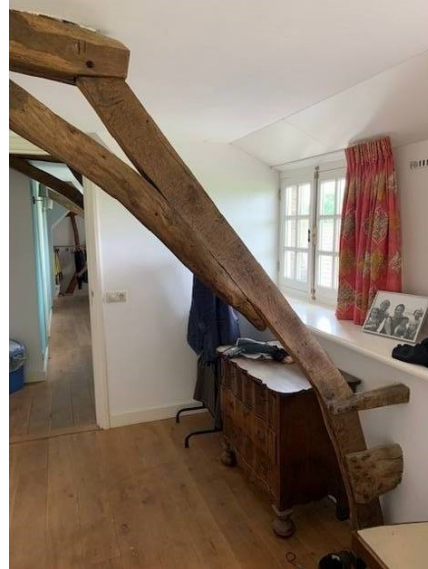
Juk met jukdebalk en schoor, verbonden door middel van toognagels

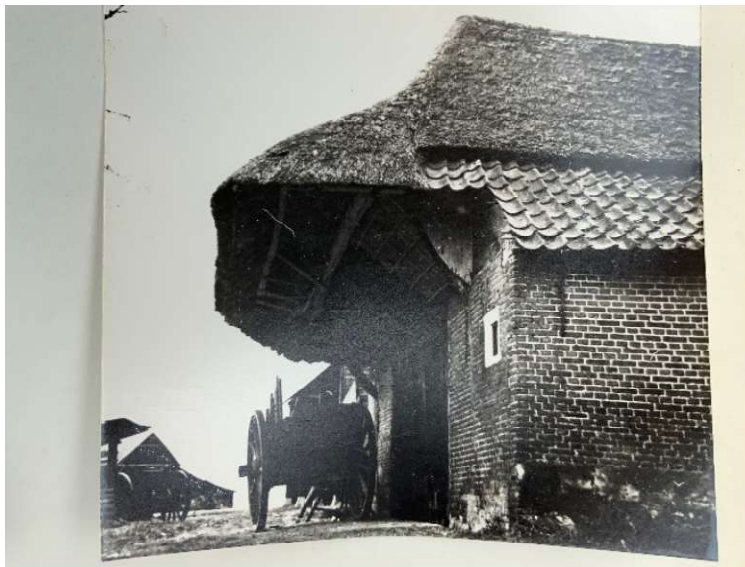
*Eindgevel met de overstek uit de vroege jaren 1960. Onder de overstek staat de hoogkar. Midden in de gevel bevindt zich de dubbele mestdeur van de vroegere potstal. Het stukje voorgevel rechts is van ijsselsteen, gemetseld in kruisverband. (fotocollectie Maurits en Martine van Bouwdijk)*

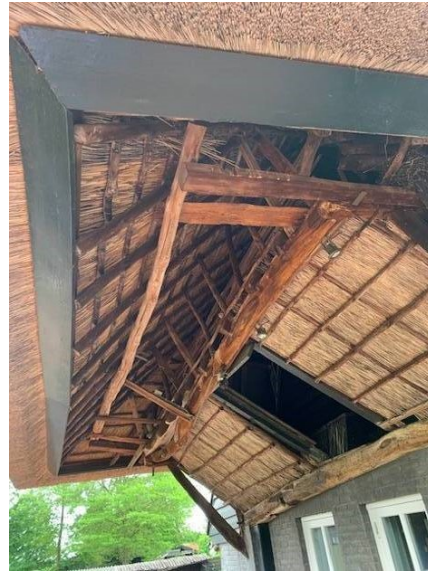
**De overstek in gerestaureerde vorm**

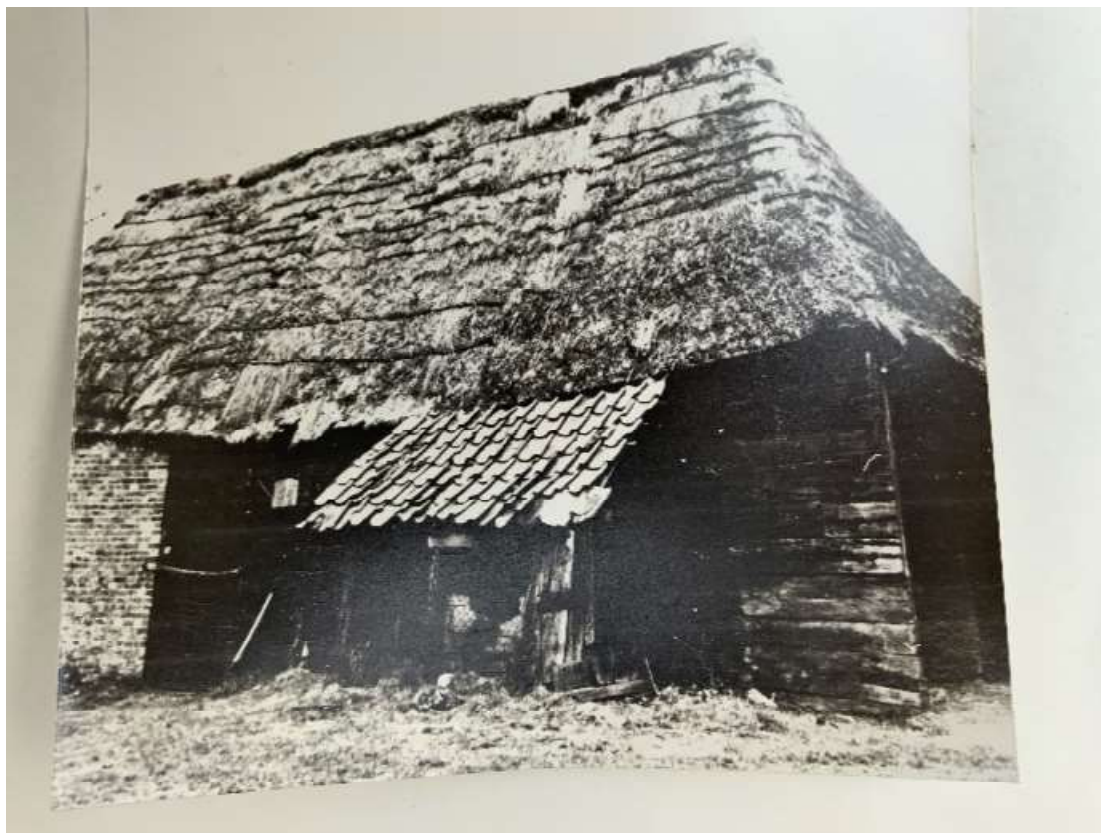
**Vlaamse schuur die tot in de jaren zestig van de vorige eeuw bij de boerderij stond.**

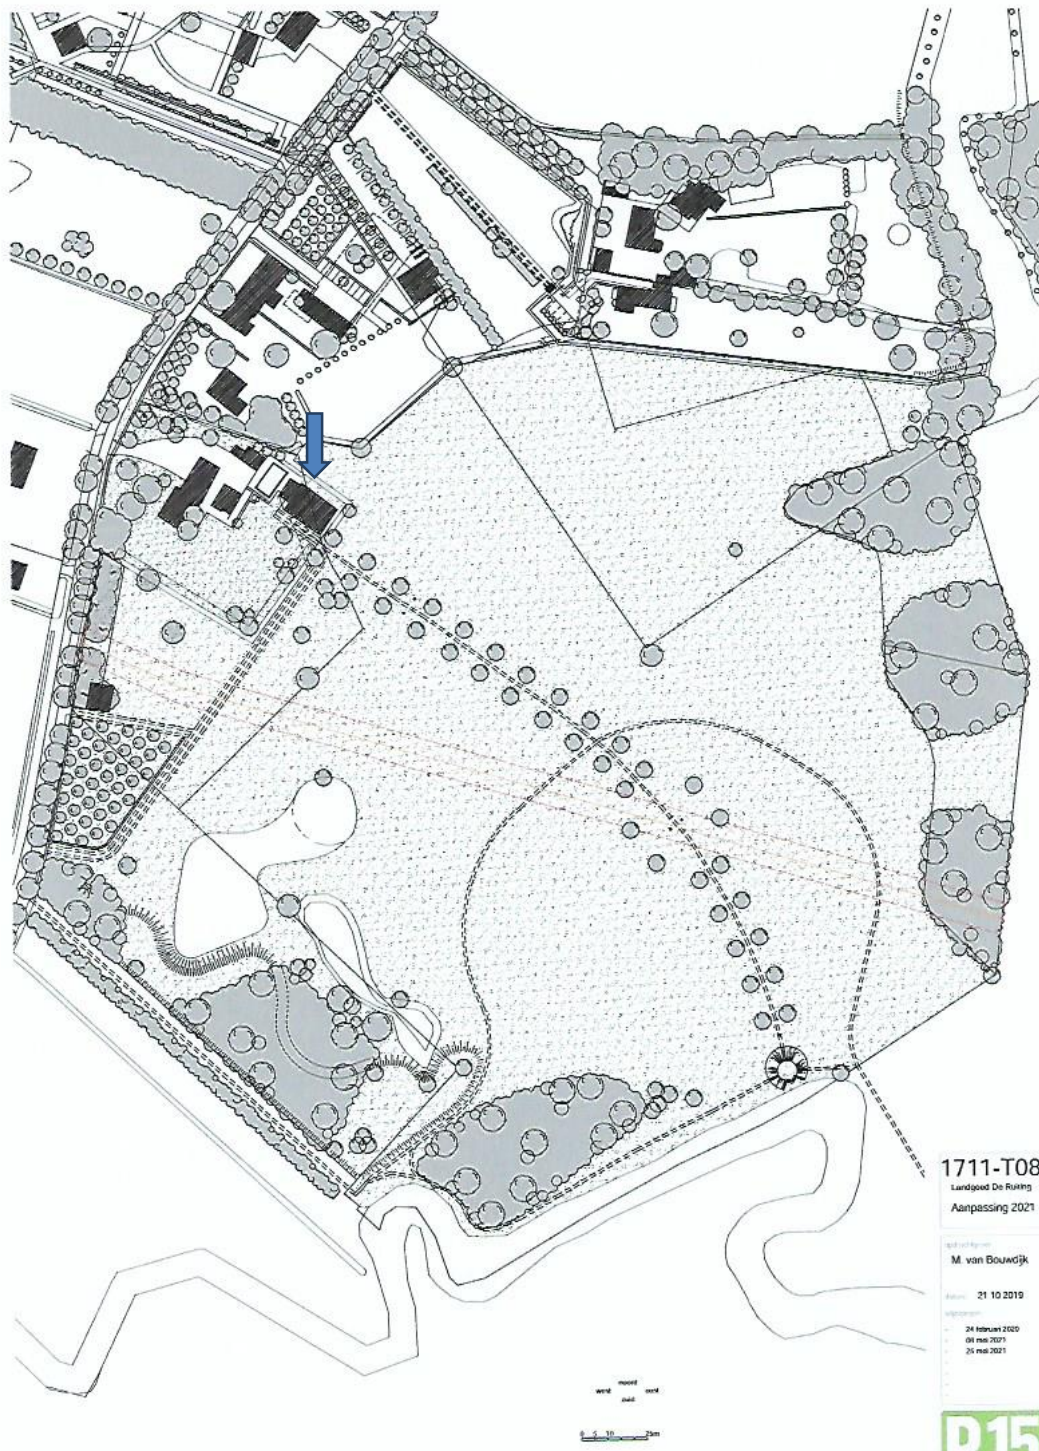
Inpassing Vlaamse schuur (blauwe pijl)

Indien toch moet worden uitgeweken naar een andere locatie ten opzichte van het hoofdgebouw, dan kan de relatie beter gezocht worden met het nieuwe landschapspark tussen boerderij en de meanderende Essche Stroom. Dit betekent namelijk een versterking van het landschap en tevens het behoud van de authentieke structuur van een historisch gebouw.

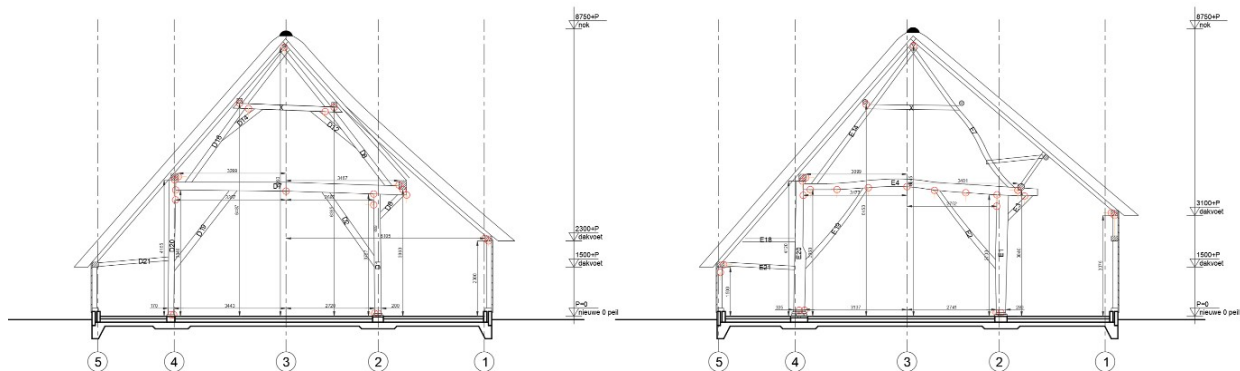
DWARSDOORSNEDE D-D

DWARSDOORSNEDE E-E
