**verkennend bodemonderzoek**  
**Uilenbroek 8 te Boxtel**

*Projectnaam* Uilenbroek 8 te Boxtel  
*Projectnummer* B2152

*Aantal pagina's* 10 (exclusief bijlagen)  
*Datum* 28 september 2018

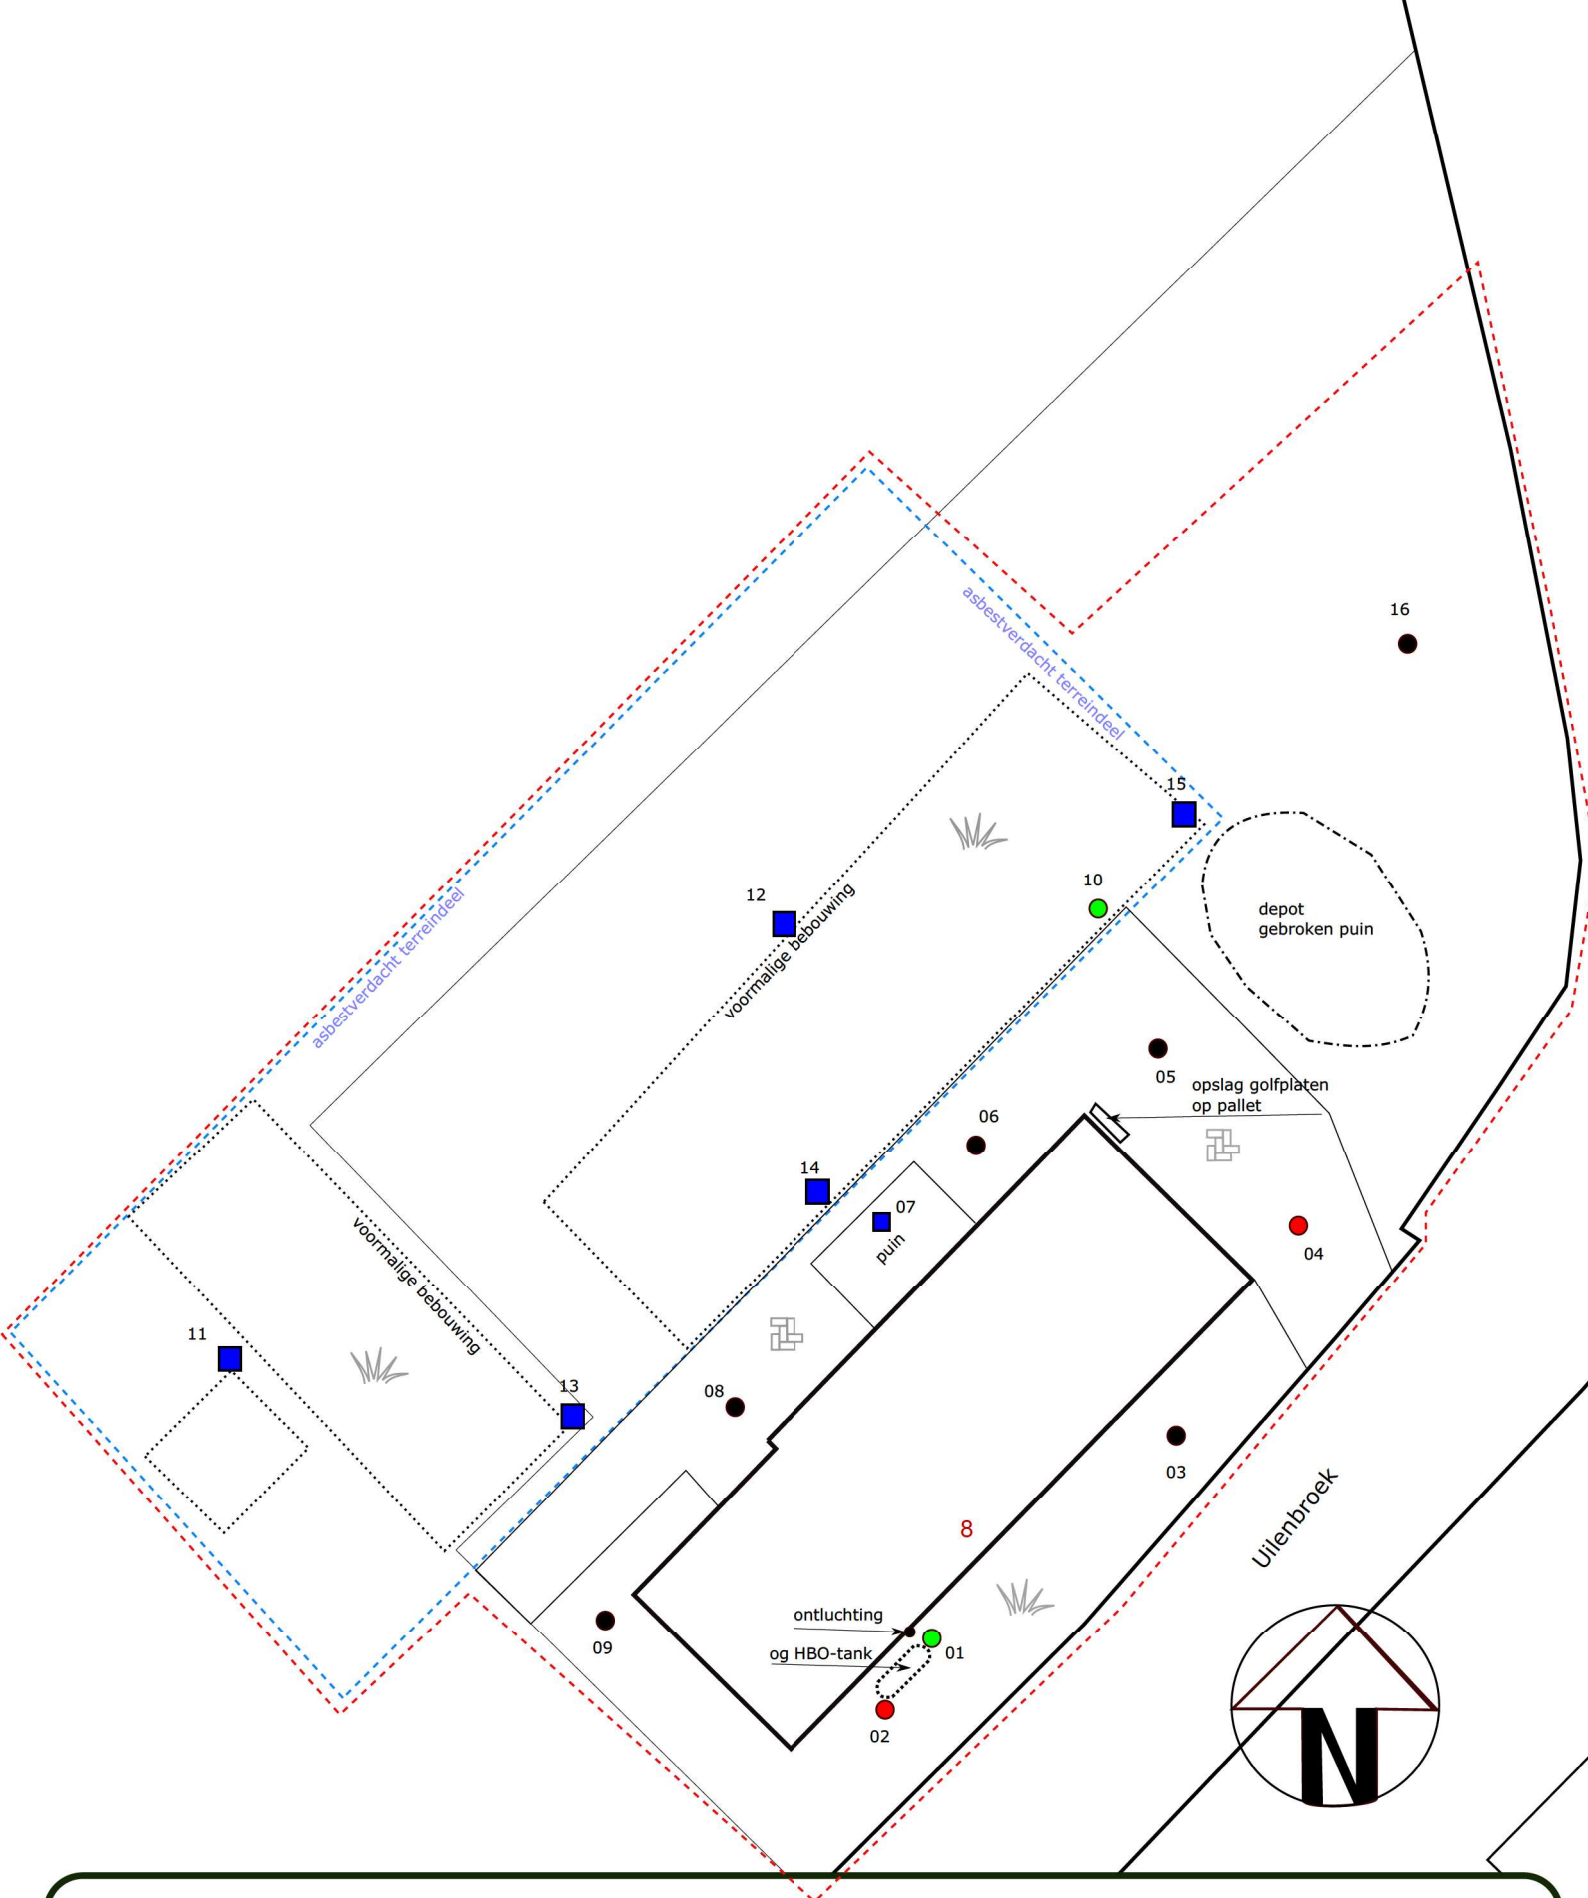
### Situatietekening met boorpunten

- In bijlage 2 is de plaats van de boringen/sleuven in de situatietekening opgenomen.
- Voor de gedetailleerde boorprofielbeschrijvingen per boring wordt verwezen naar bijlage 3.
- In bijlage 6 zijn de veldwerkrapportages opgenomen

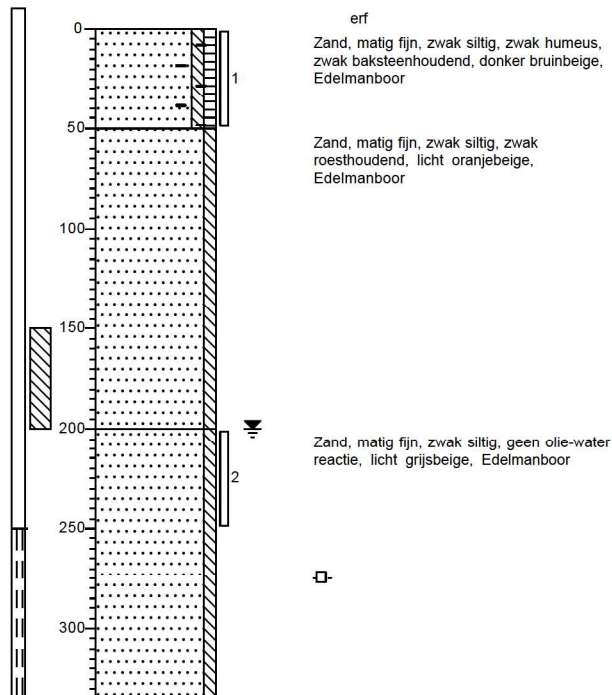
### Boring: 01

| <i>Boring</i> | <i>Diepte boring (m -mv)</i> | <i>Traject (m -mv)</i> | <i>soort</i> | <i>Waargenomen bijzonderheden</i> |
|---|---|---|---|---|
| 01 | 3,50 | 0,00 - 0,50 | Zand | zwak baksteenhoudend |
| | | 0,50 - 2,00 | Zand | zwak roesthoudend |
| | | 2,00 - 3,50 | Zand | geen olie-water reactie |

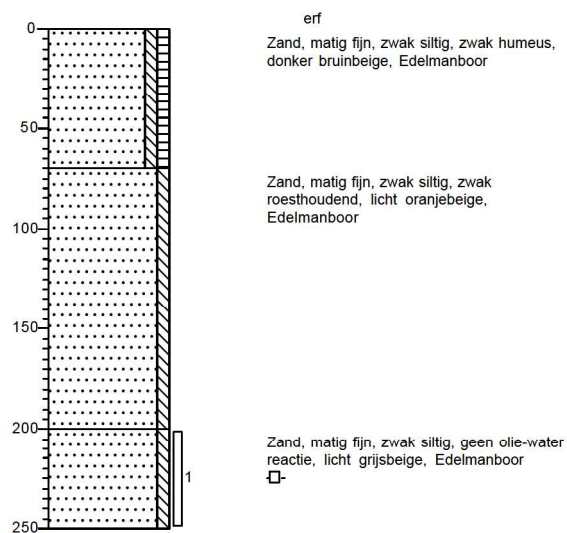
### Boring: 02

| <i>Boring</i> | <i>Diepte boring (m -mv)</i> | <i>Traject (m -mv)</i> | <i>soort</i> | <i>Waargenomen bijzonderheden</i> |
|---|---|---|---|---|
| 02 | 2,50 | 0,70 - 2,00 | Zand | zwak roesthoudend |
| | | 2,00 - 2,50 | Zand | geen olie-water reactie |

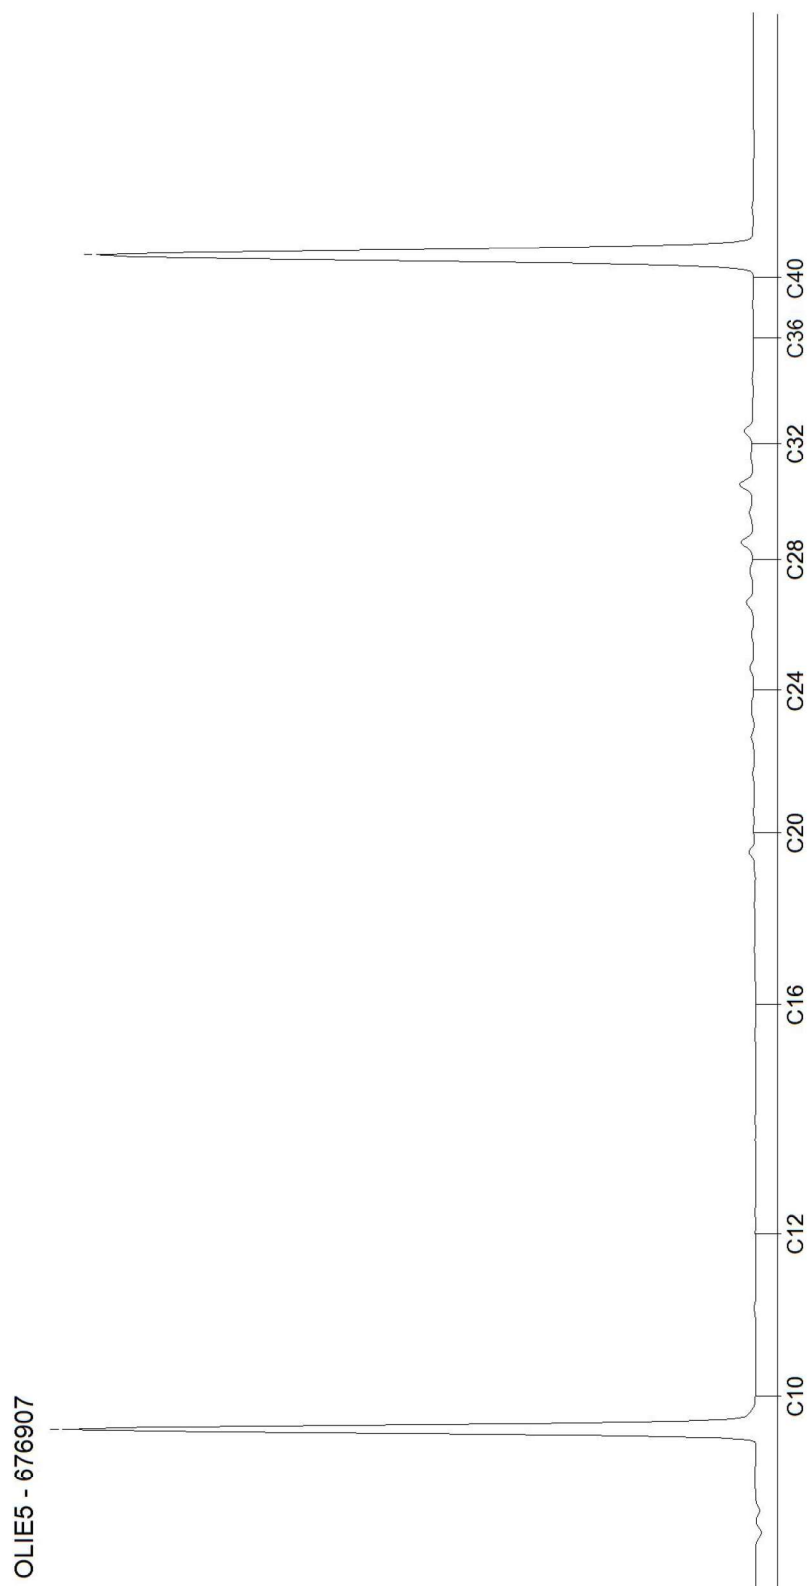
**Monsteromschrijving: BG1 ontluchting (0-50)**

| omschrijving | monster | traject | overschrijding achtergrond- of streefwaarde | overschrijding interventiewaarde |
|---|---|---|---|---|
| meest verdachte bodem ontluftpunt | BG1 ontluftpunt | 0,00 - 0,50 | - | - |

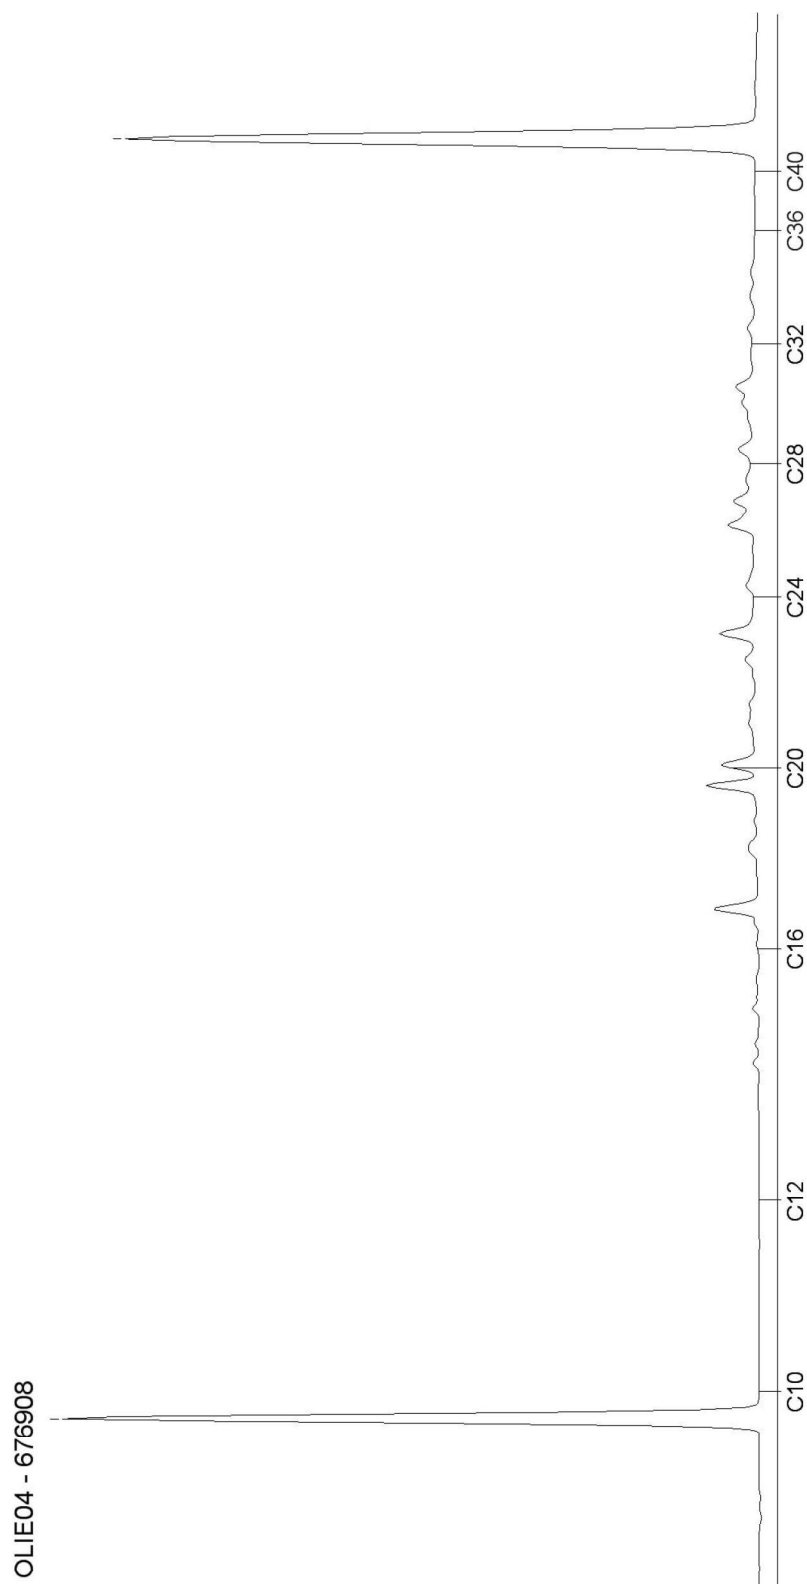
**Monsteromschrijving: BG2 (0-70)**

| omschrijving | monster | traject | overschrijding achtergrond- of streefwaarde | overschrijding interventiewaarde |
|---|---|---|---|---|
| bovengrond, zwak puin/baksteenhoudend | BG2 | 0,00 - 0,70 | Zink (0,12)<br>PAK 10 VROM (0,3) | - |

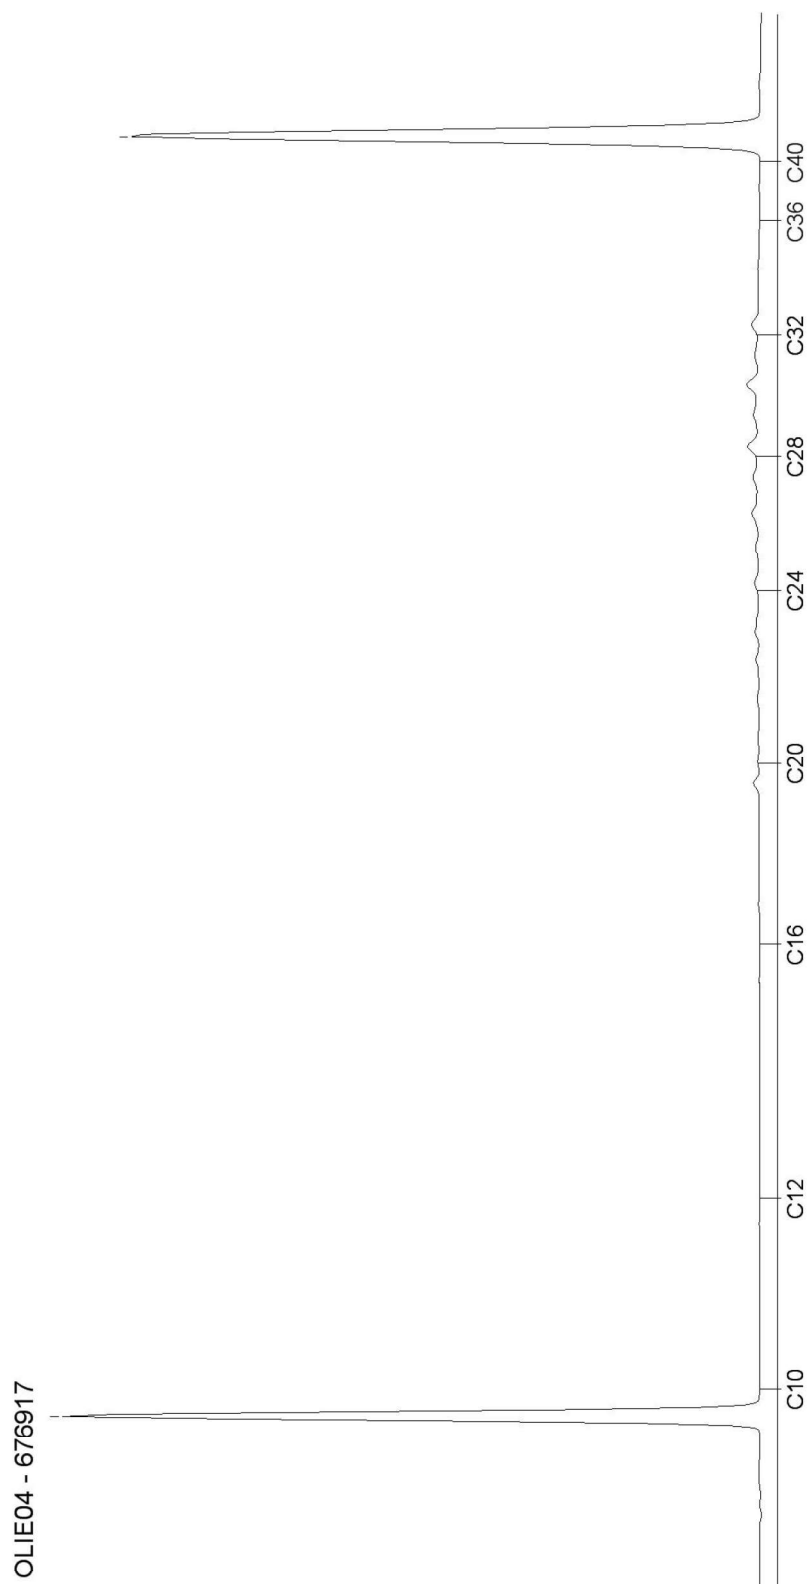
**Monsteromschrijving: BG3 (0-60)**

| omschrijving | monster | traject | overschrijding achtergrond- of streefwaarde | overschrijding interventiewaarde |
|---|---|---|---|---|
| bovengrond, visueel schoon | BG3 | 0,00 - 0,60 | Zink (0,07) | - |

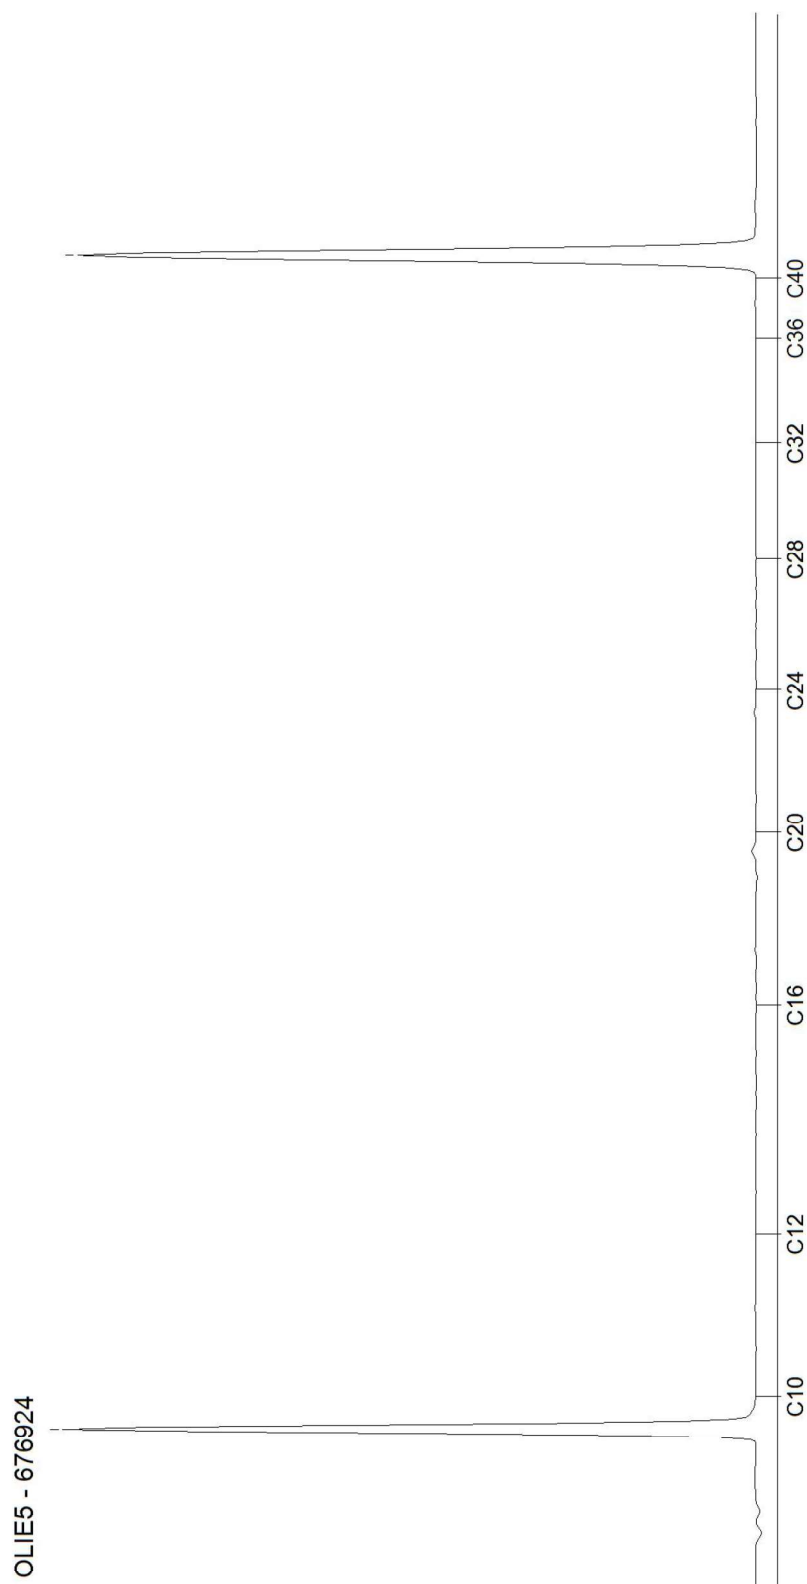
**Monsteromschrijving: OG1 tank (200-250)**

| omschrijving | monster | traject | overschrijding achtergrond- of streefwaarde | overschrijding interventiewaarde |
|---|---|---|---|---|
| meest verdachte bodemlaag HBO-tank | OG1 tank | 2,00 - 2,50 | - | - |

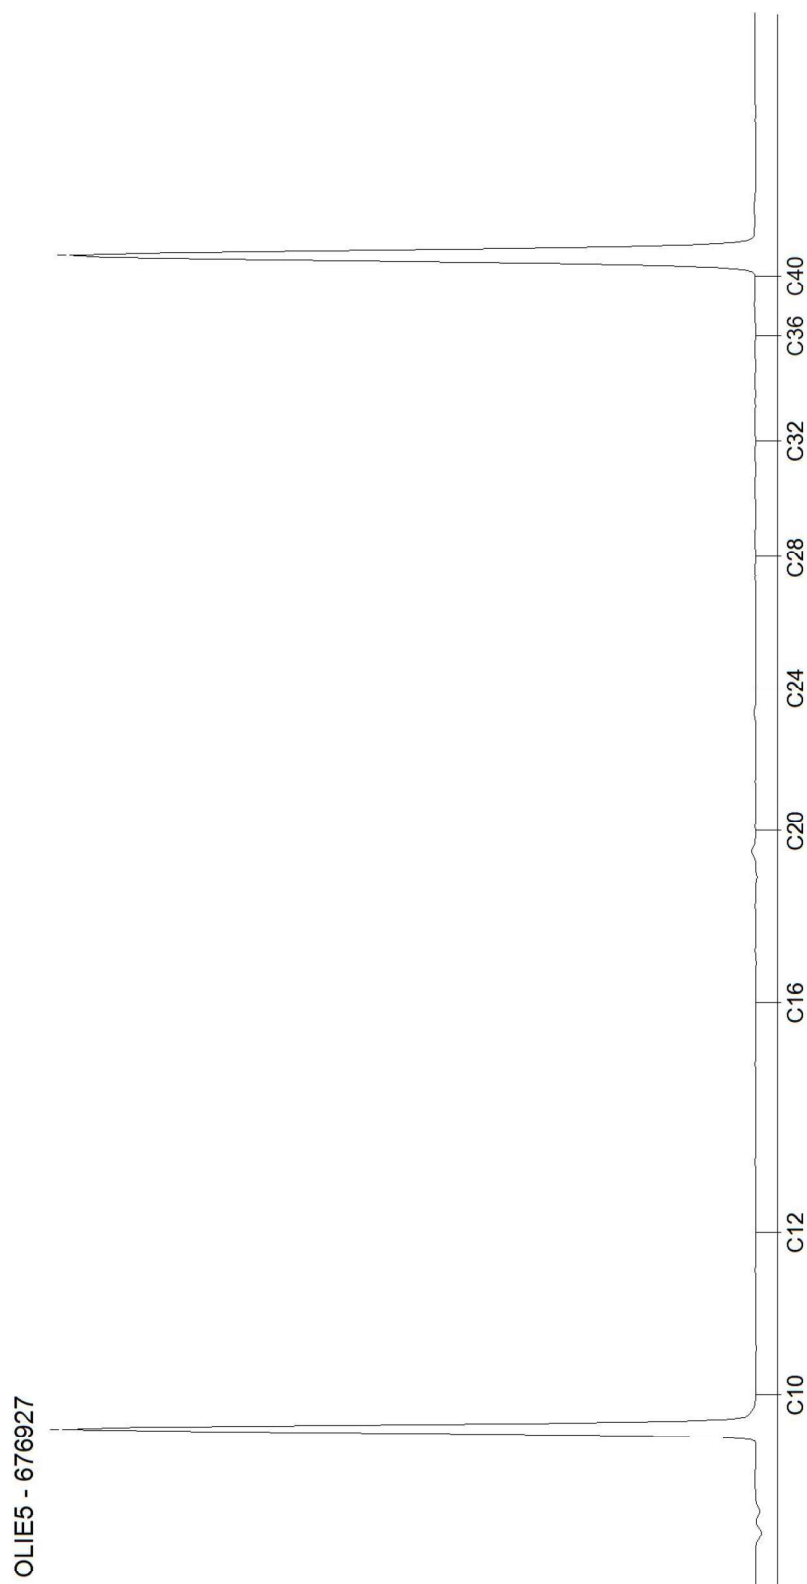
**Monsteromschrijving: OG2 (100-200)**

| omschrijving | monster | traject | overschrijding achtergrond- of streefwaarde | overschrijding interventiewaarde |
|---|---|---|---|---|
| ondergrond, visueel schoon | OG2 | 1,00 - 2,00 | - | - |

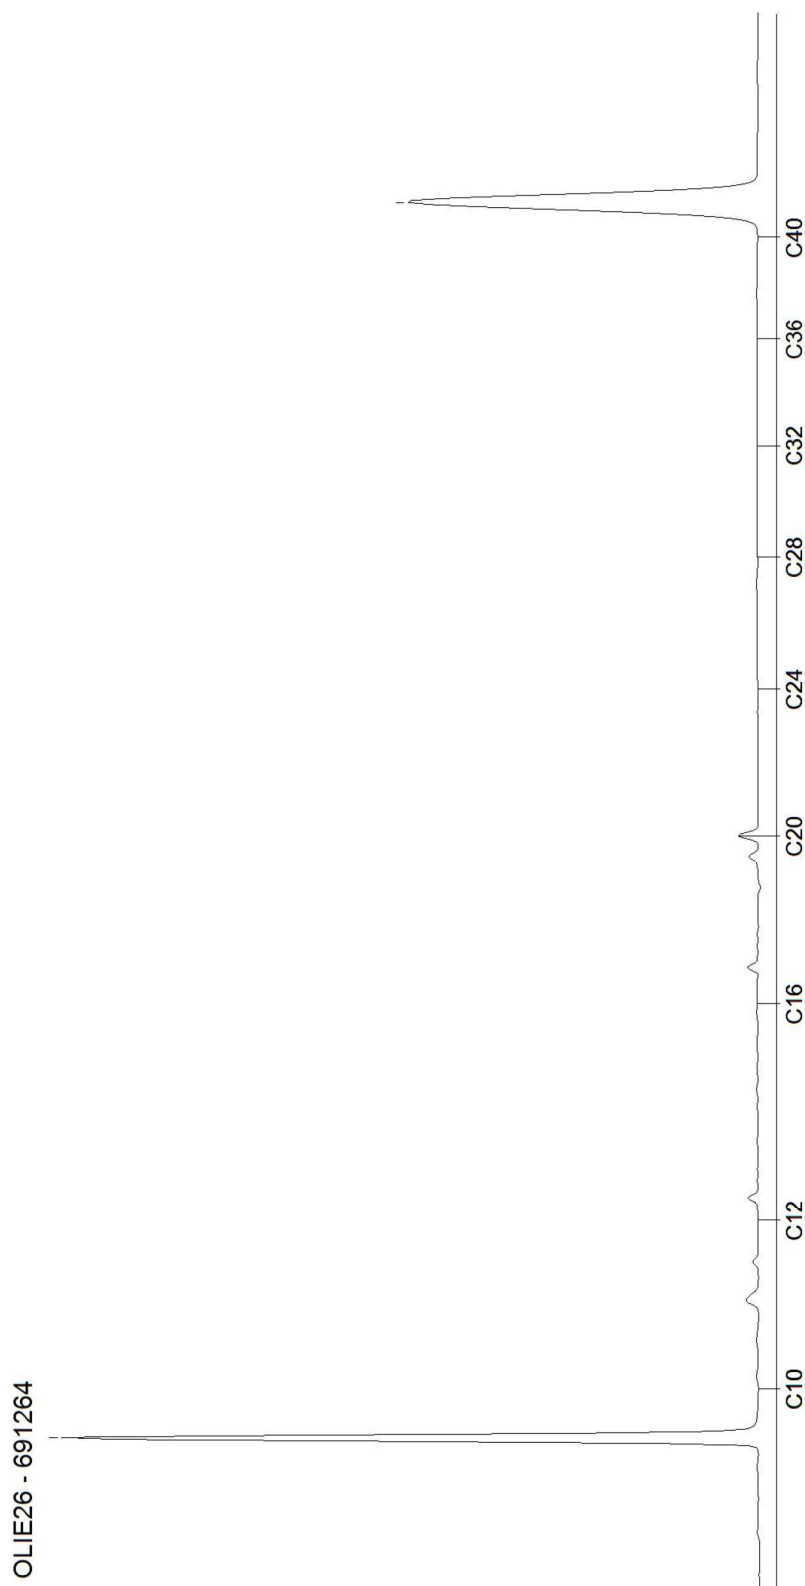
**Monsteromschrijving: 01-1-1 (250-350)**

| omschrijving | monster | traject | overschrijding achtergrond- of streefwaarde | overschrijding interventiewaarde |
|---|---|---|---|---|
| grondwater HBO-tank | 01-1-1 | 2,50 - 3,50 | - | - |

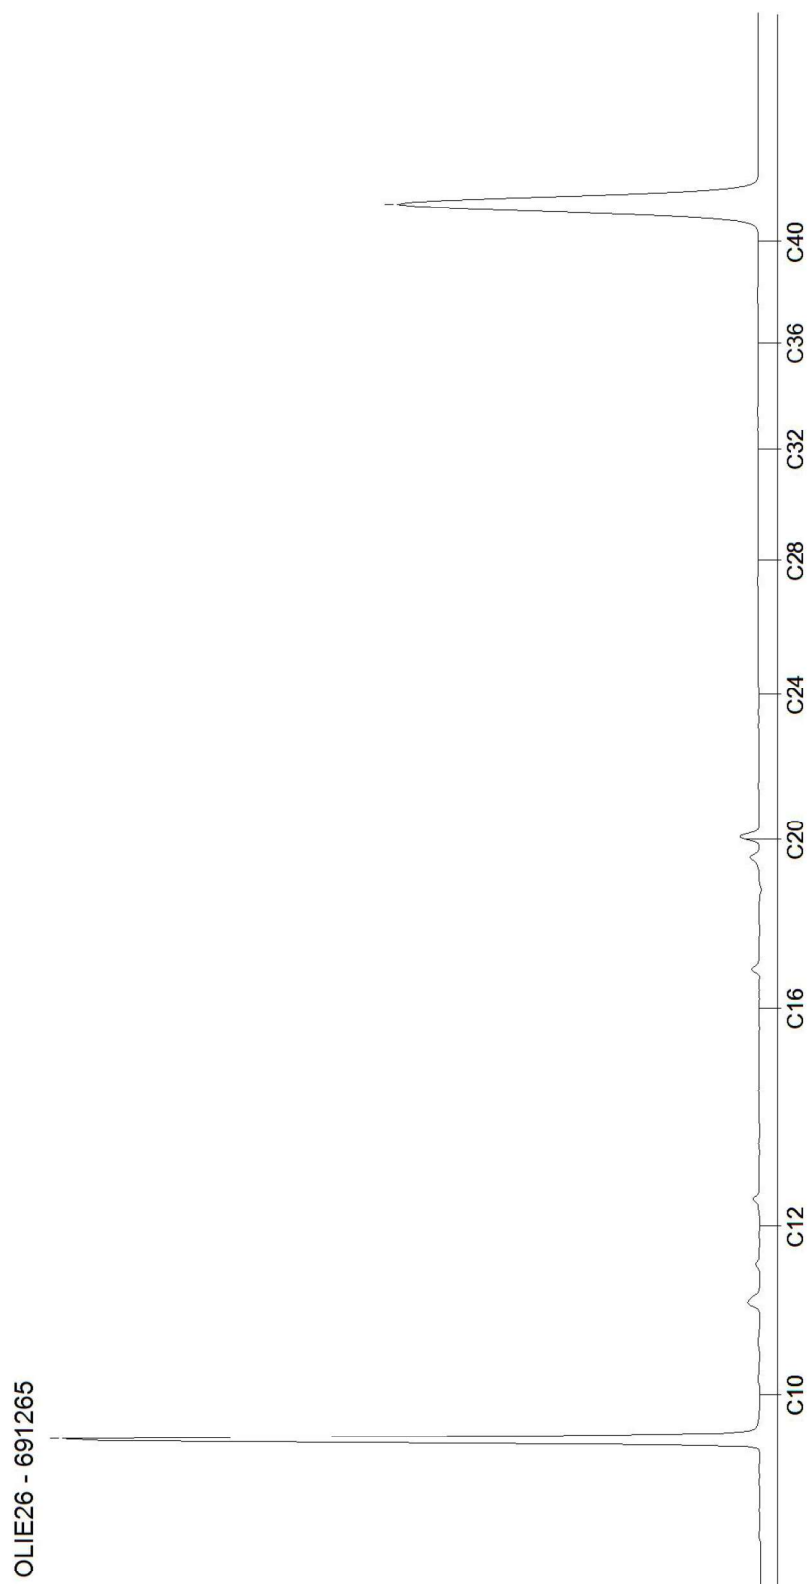
**Monsteromschrijving: 10-1-1 (250-350)**

| omschrijving | monster | traject | overschrijding achtergrond- of streefwaarde | overschrijding interventiewaarde |
|---|---|---|---|---|
| grondwater erf | 10-1-1 | 2,50 - 3,50 | Barium (0,23)<br>Xylenen (som) (-) | - |
