**verkennend bodemonderzoek**  
**Uilenbroek 8 te Boxtel**

Projectnaam Uilenbroek 8 te Boxtel  
Projectnummer B2152

Aantal pagina's 10 (exclusief bijlagen)  
Datum 28 september 2018

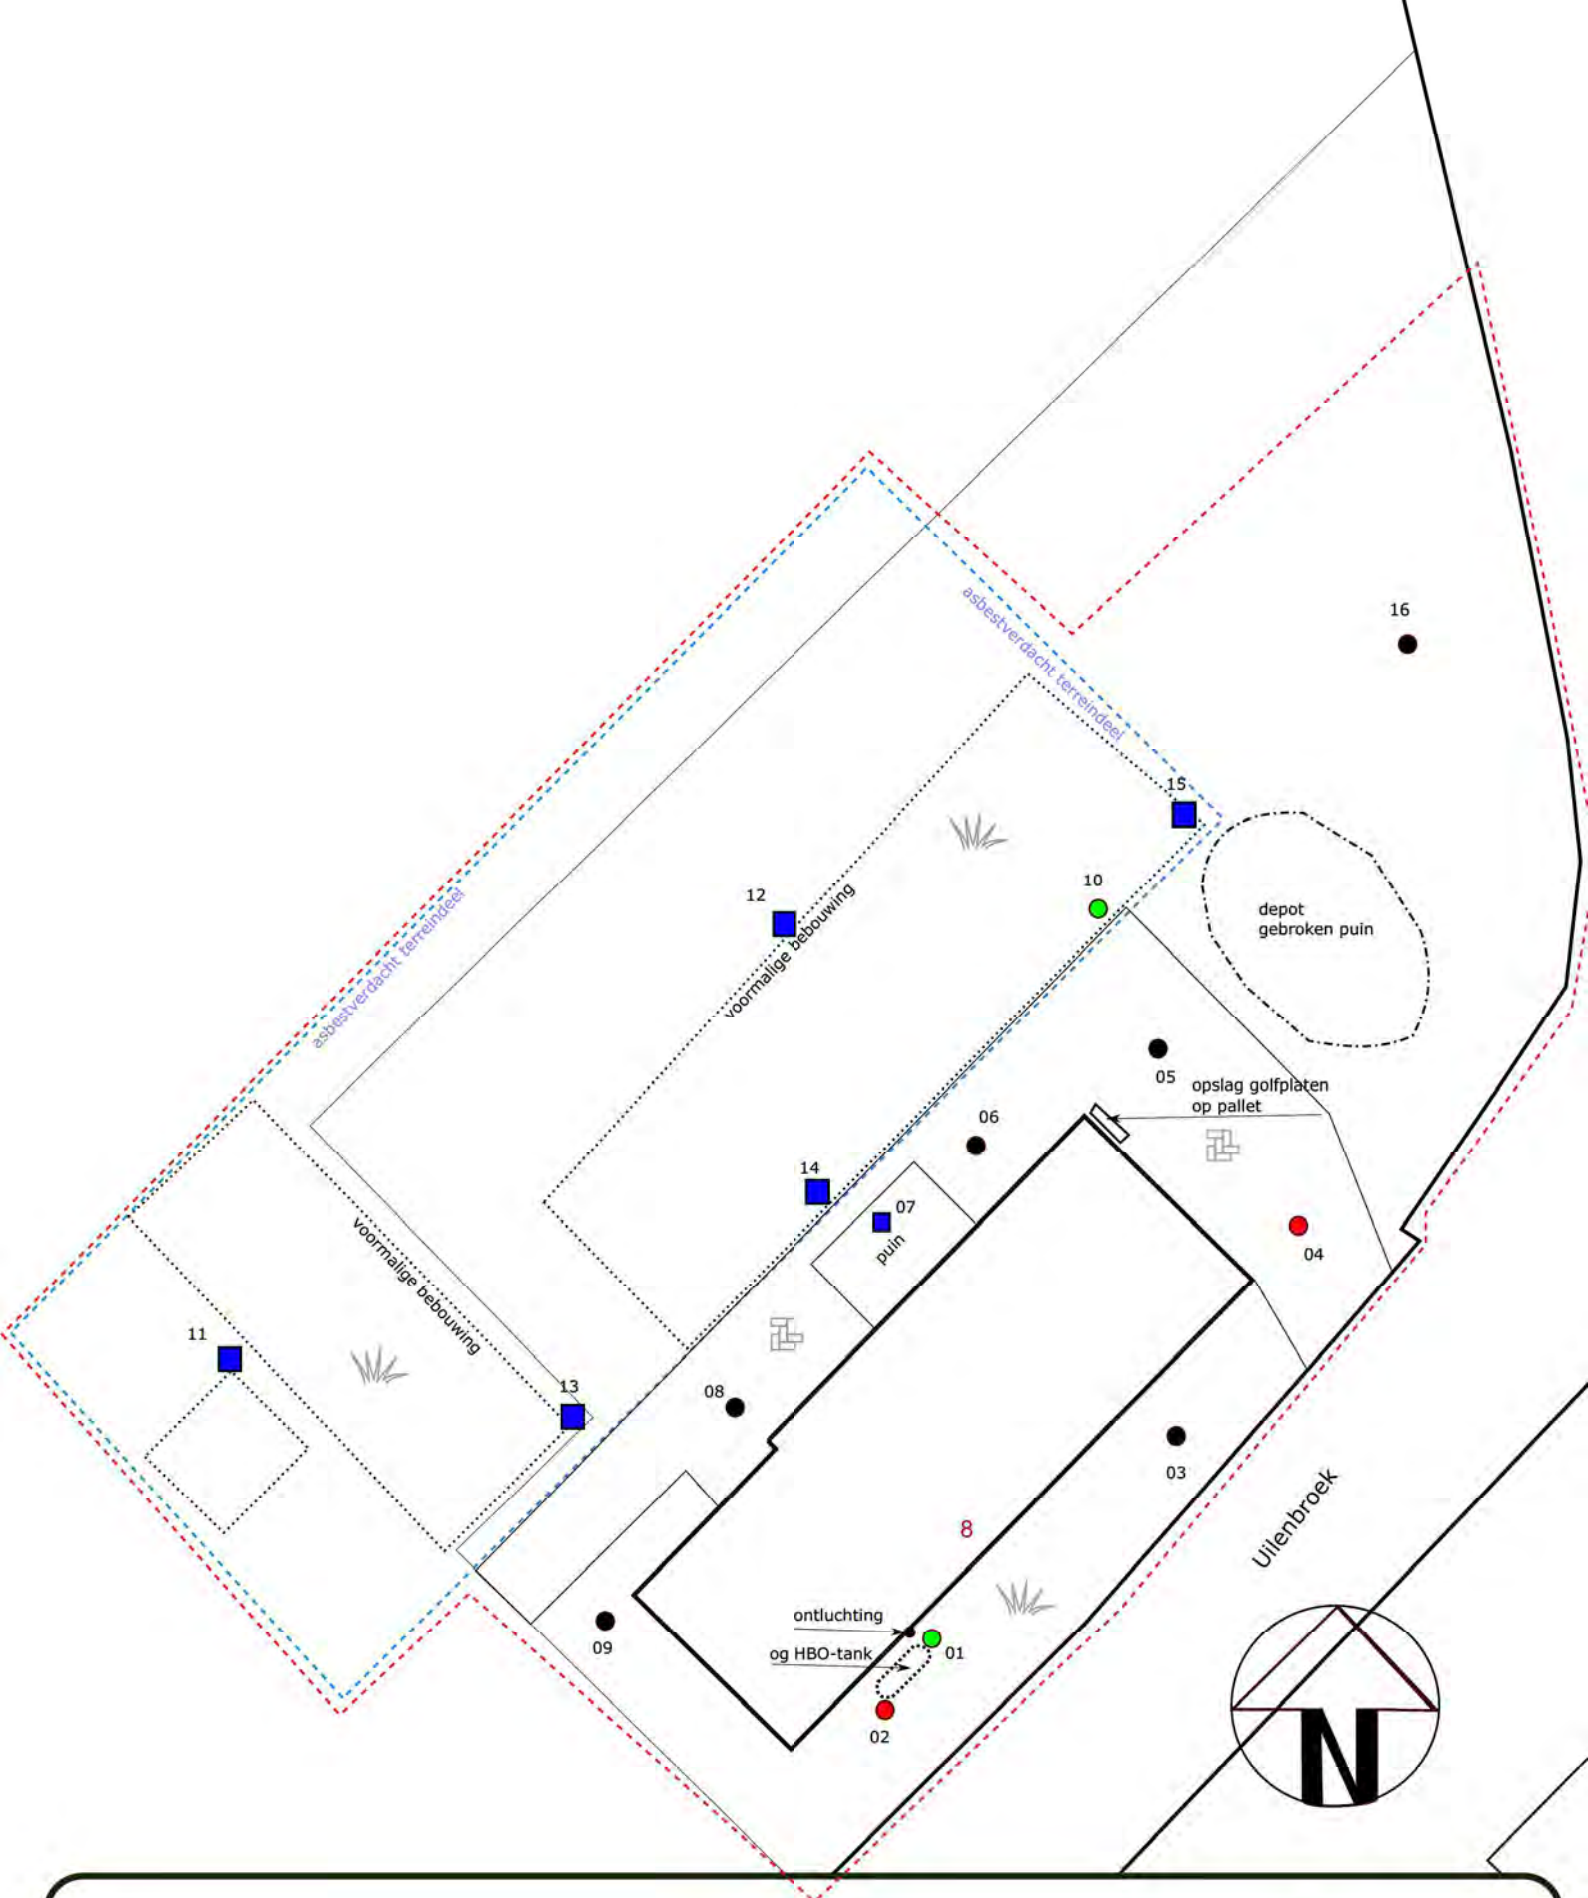
### Situatietekening met boorpunten

- In bijlage 2 is de plaats van de boringen/sleuven in de situatietekening opgenomen.
- Voor de gedetailleerde boorprofielbeschrijvingen per boring wordt verwezen naar bijlage 3.
- In bijlage 6 zijn de veldwerkrapportages opgenomen

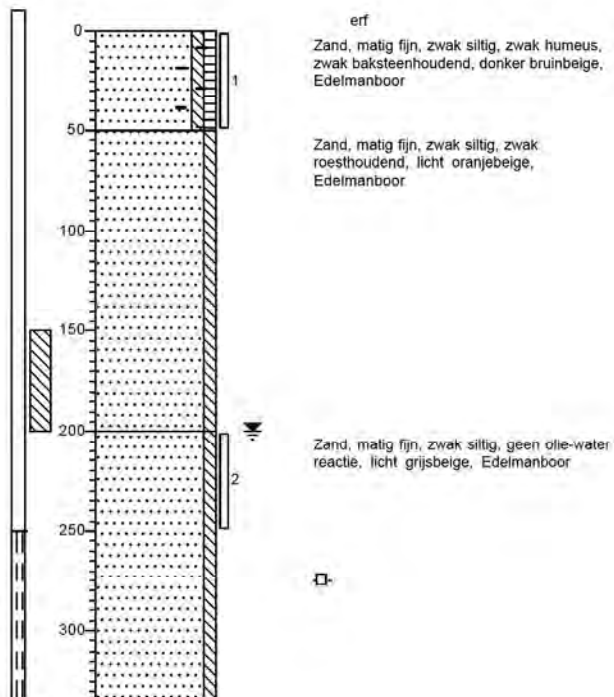
### Boring: 01

| Boring | Diepte boring (m -mv) | Traject (m -mv) | soort | Waargenomen bijzonderheden |
|---|---|---|---|---|
| 01 | 3,50 | 0,00 - 0,50 | Zand | zwak baksteenhoudend |
| | | 0,50 - 2,00 | Zand | zwak roesthoudend |
| | | 2,00 - 3,50 | Zand | geen olie-water reactie |

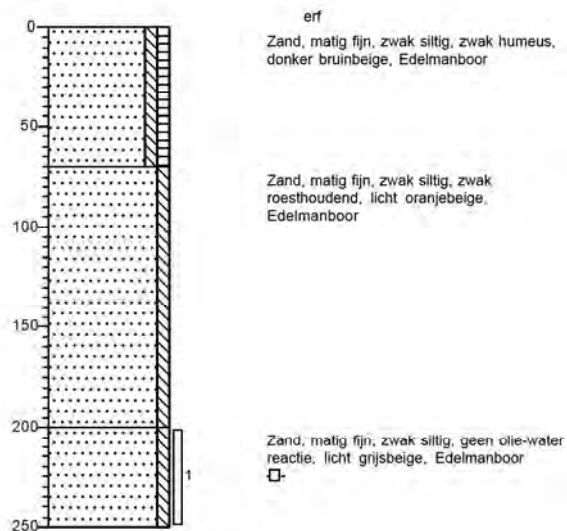
### Boring: 02

| Boring | Diepte boring (m -mv) | Traject (m -mv) | soort | Waargenomen bijzonderheden |
|---|---|---|---|---|
| 02 | 2,50 | 0,70 - 2,00 | Zand | zwak roesthoudend |
| | | 2,00 - 2,50 | Zand | geen olie-water reactie |

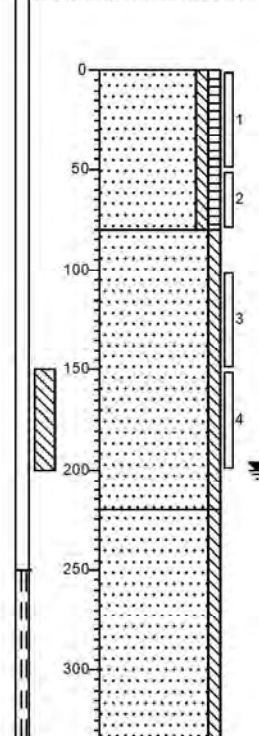
### Boring: 10

erf  
Zand, matig fijn, zwak siltig, zwak humeus,  
donker bruinbeige, Edelmanboor

Zand, matig fijn, zwak siltig, zwak  
roesthoudend, licht oranjebeige,  
Edelmanboor

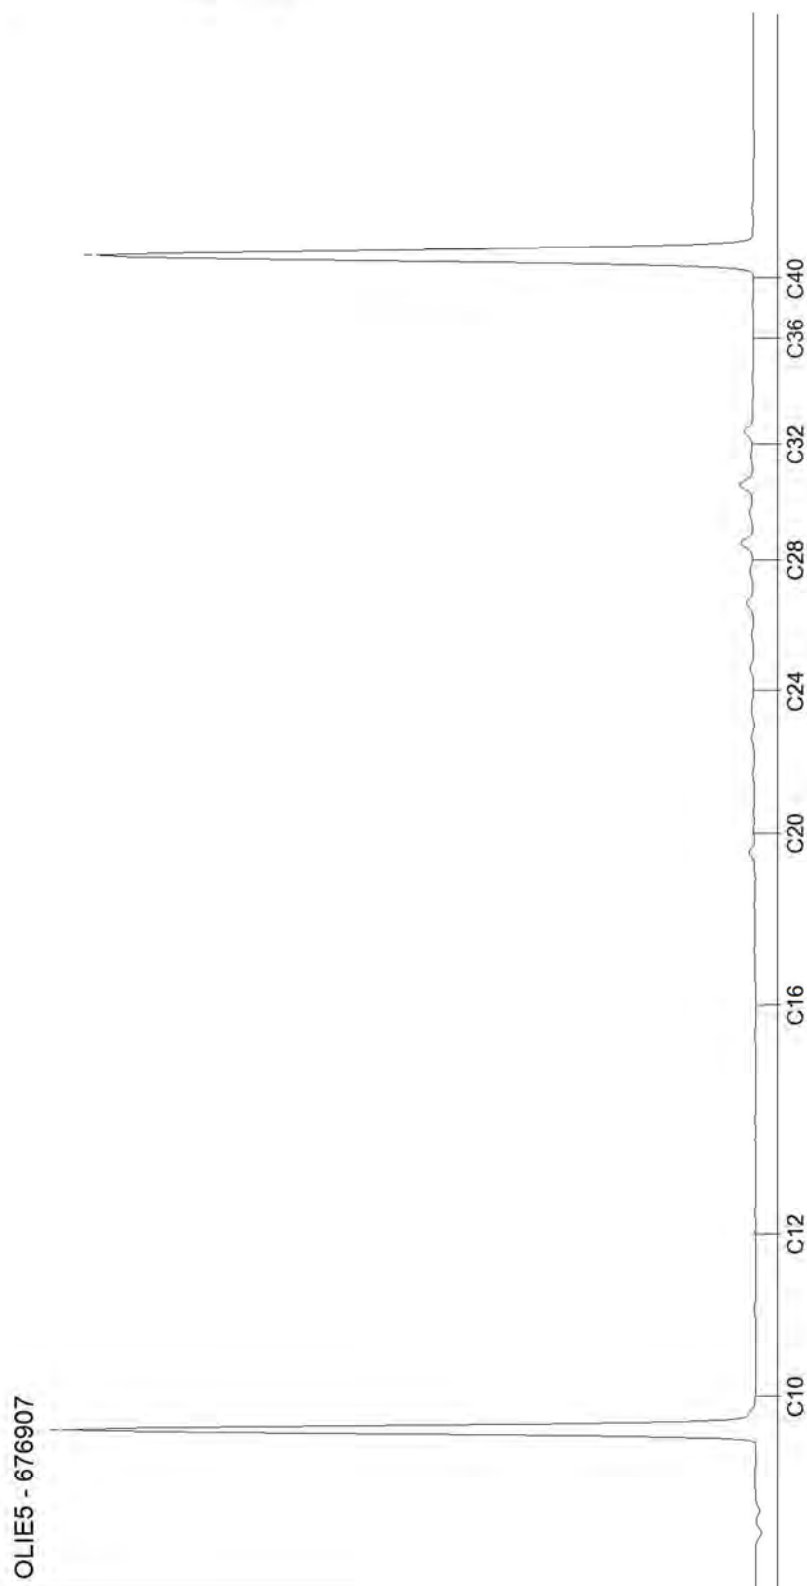
**Monsteromschrijving: BG1 ontluchting (0-50)**

| omschrijving | monster | traject | overschrijding achtergrond- of streefwaarde | overschrijding interventiewaarde |
|---|---|---|---|---|
| meest verdachte bodem ontluftpunt | BG1 ontluftpunt | 0,00 - 0,50 | - | - |

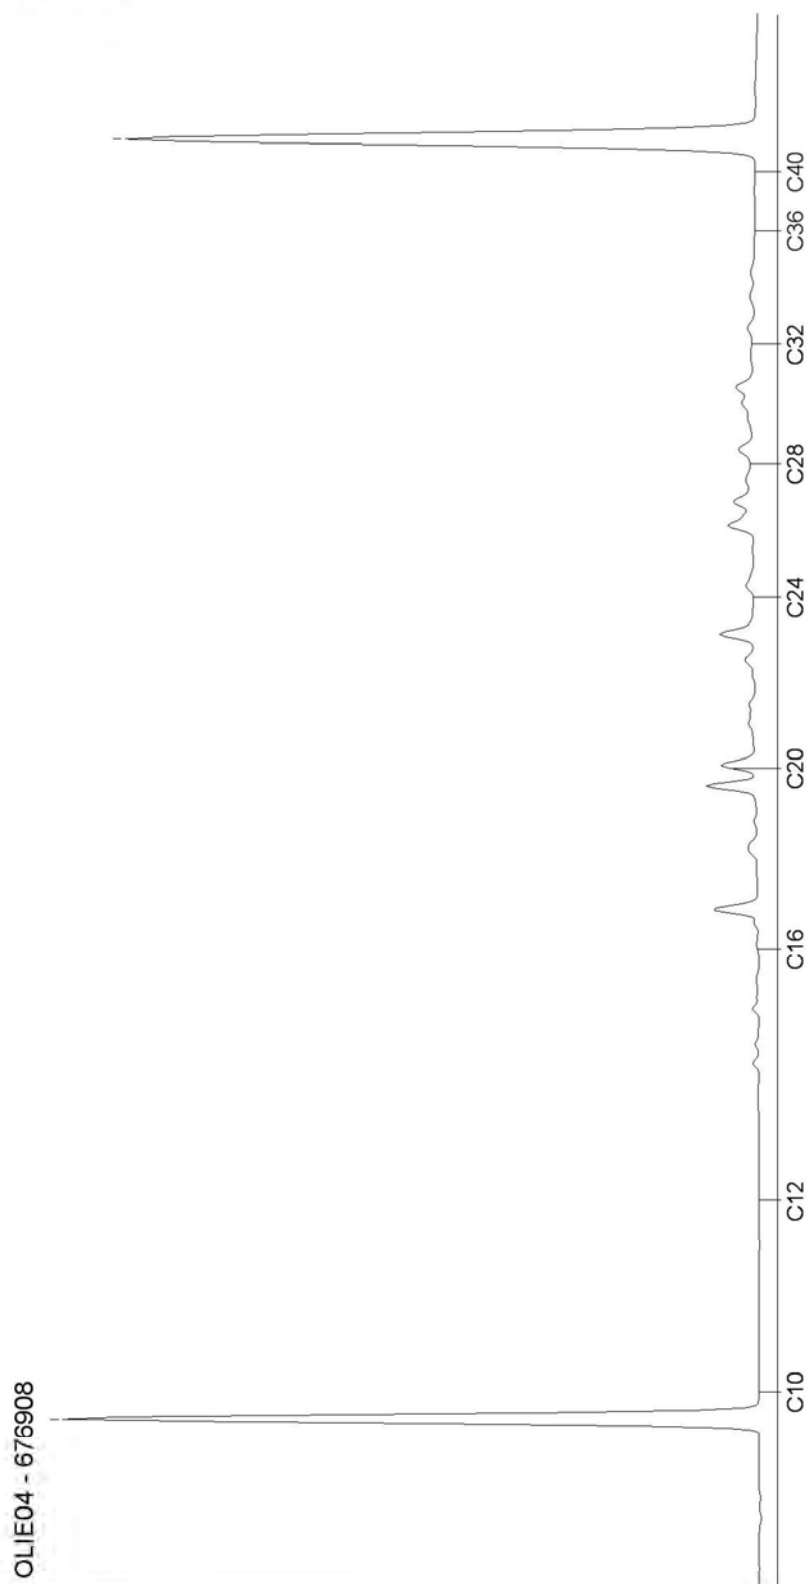
**Monsteromschrijving: BG2 (0-70)**

| omschrijving | monster | traject | overschrijding achtergrond- of streefwaarde | overschrijding interventiewaarde |
|---|---|---|---|---|
| bovengrond, zwak puin/baksteenhoudend | BG2 | 0,00 - 0,70 | Zink (0,12)<br>PAK 10 VROM (0,3) | - |

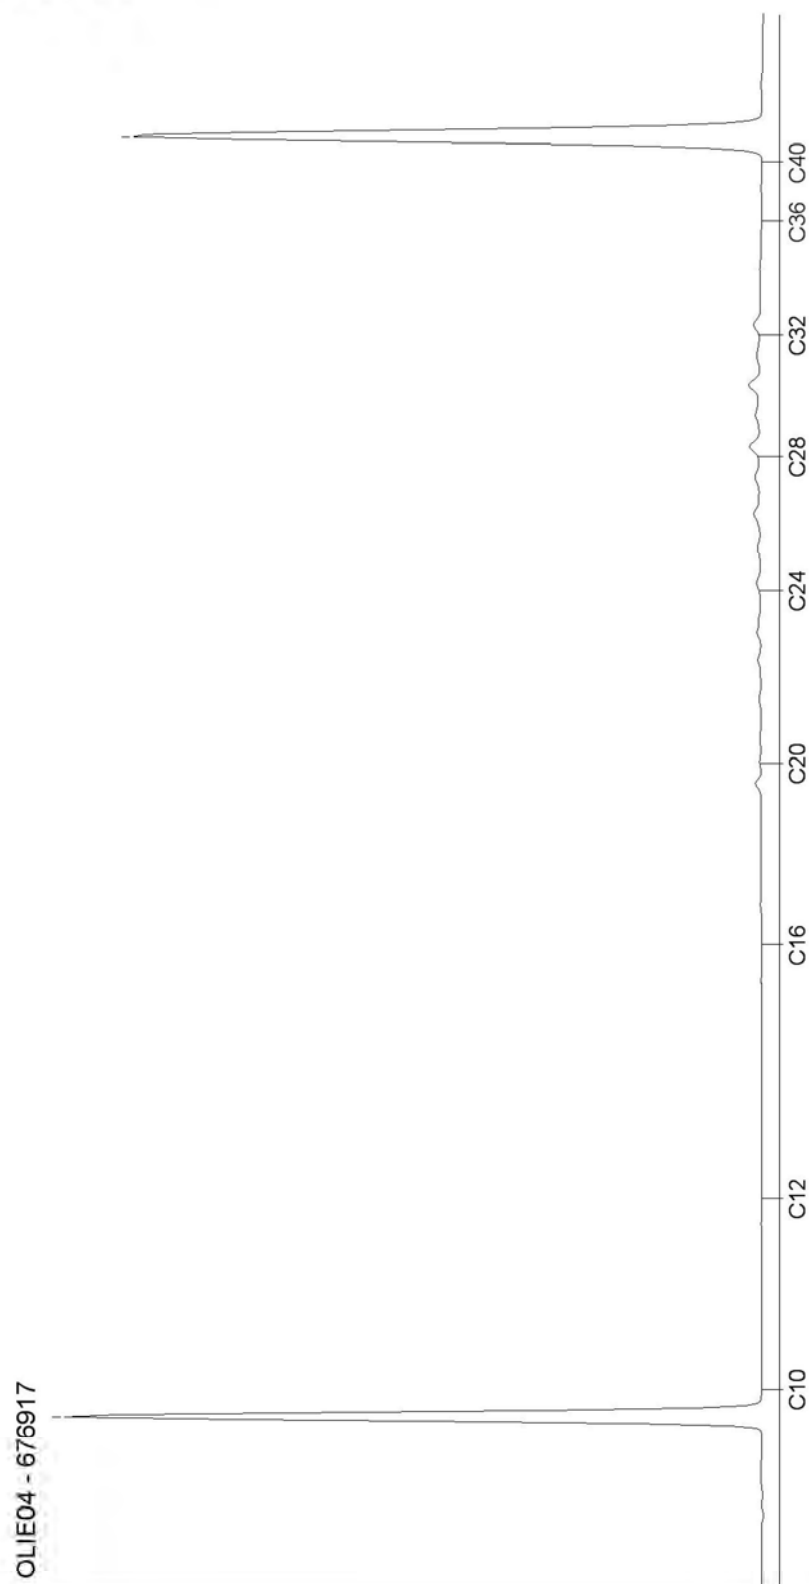
**Monsteromschrijving: BG3 (0-60)**

| omschrijving | monster | traject | overschrijding achtergrond- of streefwaarde | overschrijding interventiewaarde |
|---|---|---|---|---|
| bovengrond, visueel schoon | BG3 | 0,00 - 0,60 | Zink (0,07) | - |

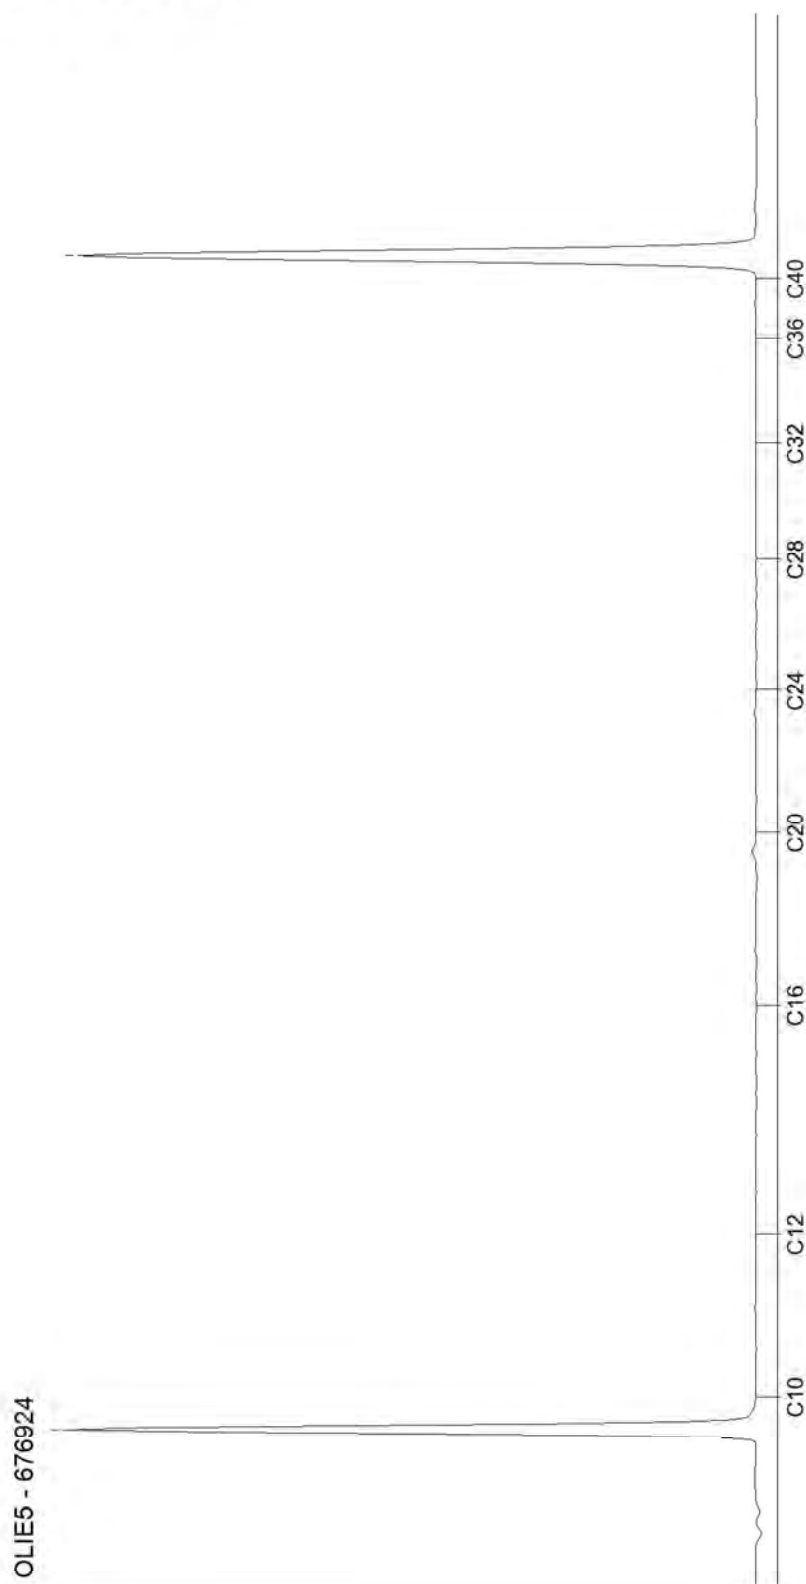
**Monsteromschrijving: OG1 tank (200-250)**

| omschrijving | monster | traject | overschrijding achtergrond- of streefwaarde | overschrijding interventiewaarde |
|---|---|---|---|---|
| meest verdachte bodemlaag HBO-tank | OG1 tank | 2,00 - 2,50 | - | - |

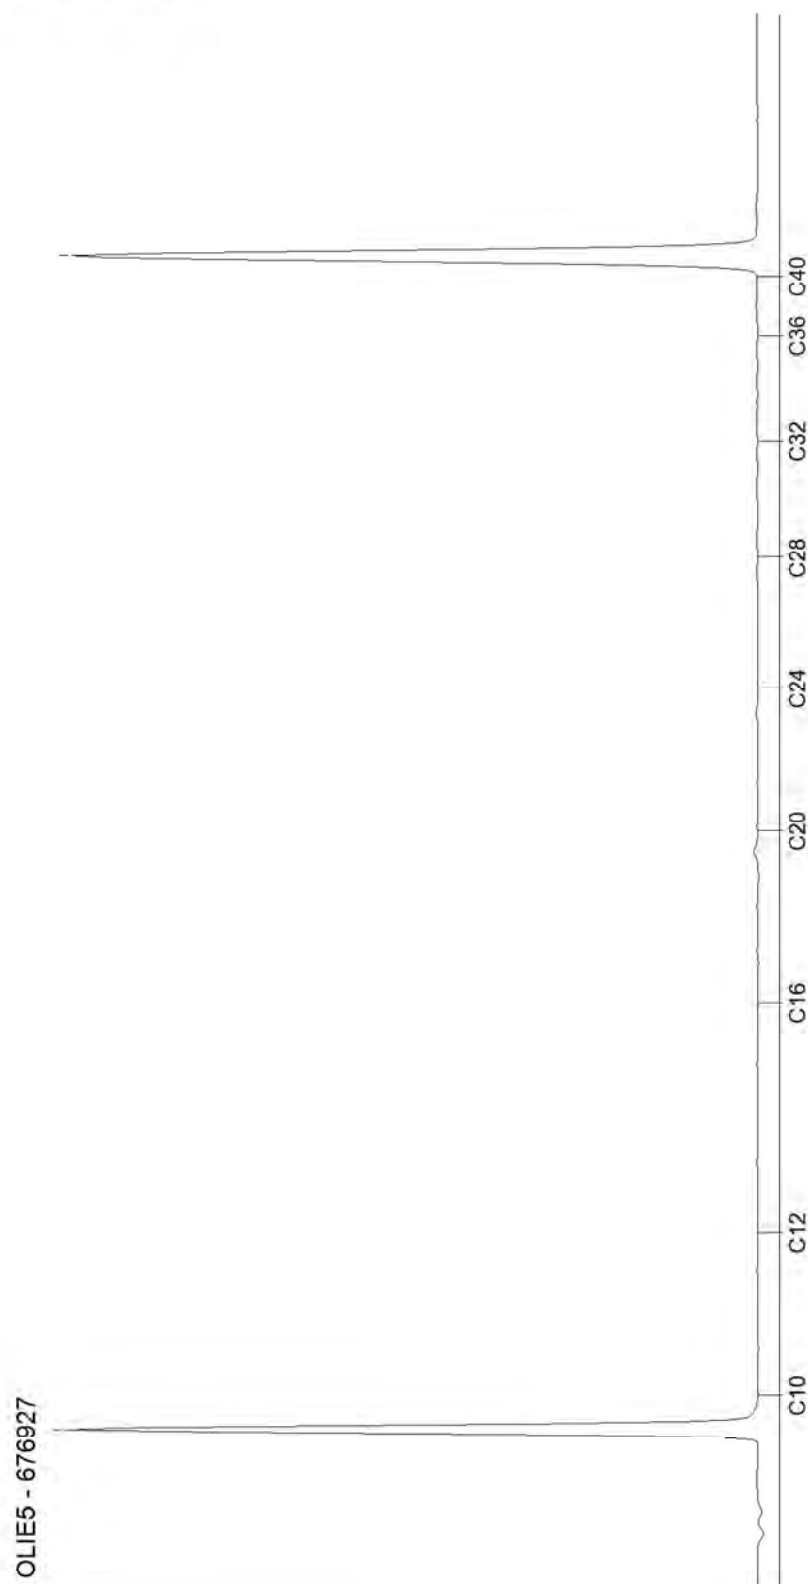
**Monsteromschrijving: OG2 (100-200)**

| omschrijving | monster | traject | overschrijding achtergrond- of streefwaarde | overschrijding interventiewaarde |
|---|---|---|---|---|
| ondergrond, visueel schoon | OG2 | 1,00 - 2,00 | - | - |

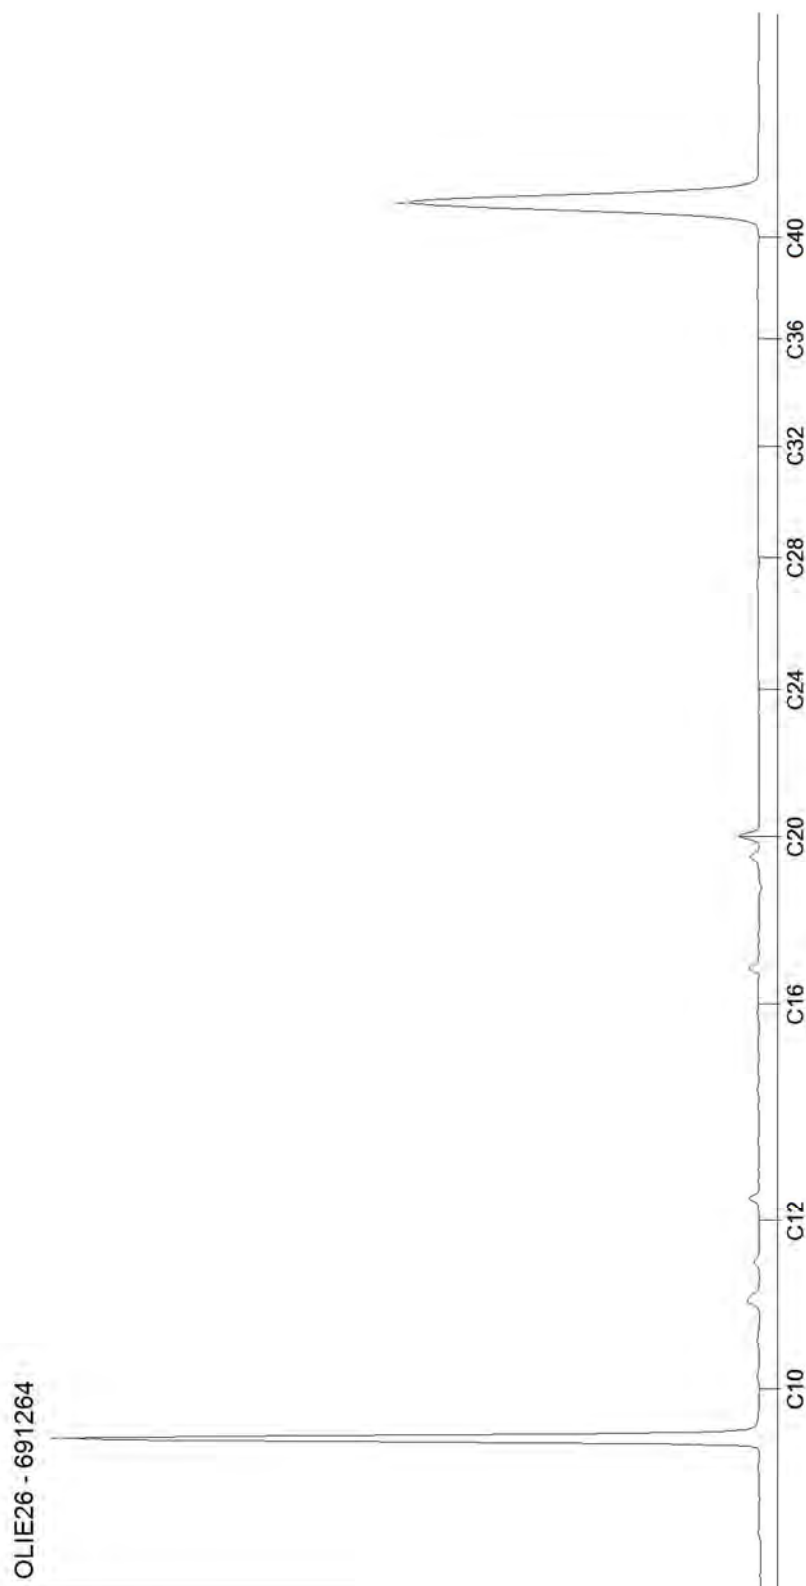
**Monsteromschrijving: 01-1-1 (250-350)**

| omschrijving | monster | traject | overschrijding achtergrond- of streefwaarde | overschrijding interventiewaarde |
|---|---|---|---|---|
| grondwater HBO-tank | 01-1-1 | 2,50 - 3,50 | - | - |

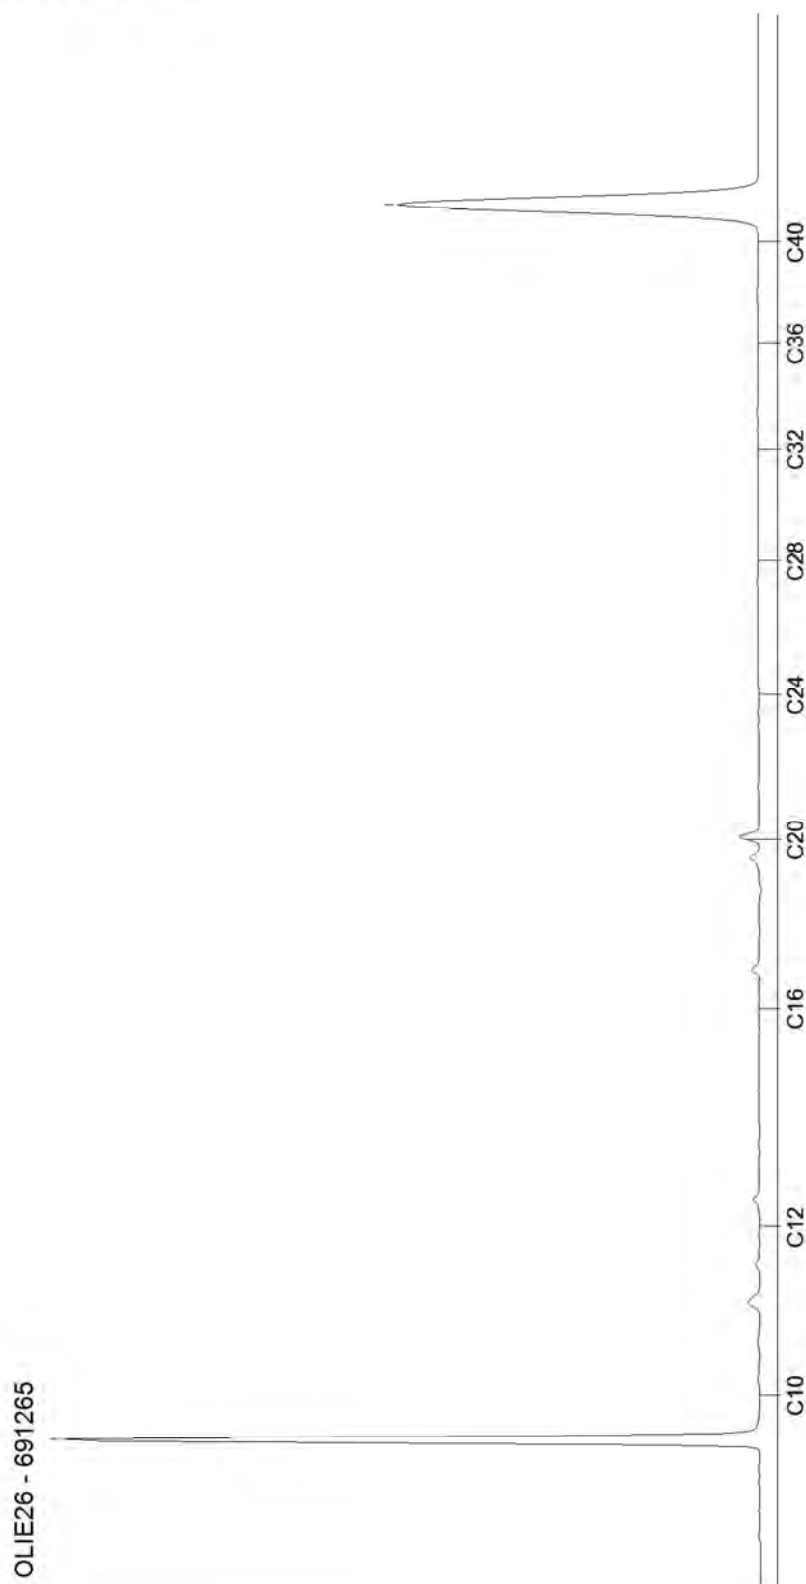
**Monsteromschrijving: 10-1-1 (250-350)**

| omschrijving | monster | traject | overschrijding achtergrond- of streefwaarde | overschrijding interventiewaarde |
|---|---|---|---|---|
| grondwater erf | 10-1-1 | 2,50 - 3,50 | Barium (0,23)<br>Xylenen (som) (-) | - |
