## **Bijlage 6      Verkennend bodemonderzoek Bodeminzicht.**

**verkennend bodemonderzoek Hezelaarsestraat ong. te Liempde**

*Projectnaam* Hezelaarsestraat ong. te Liempde  
*Projectnummer* B1562

*Status* Definitief  
*Versie* 1

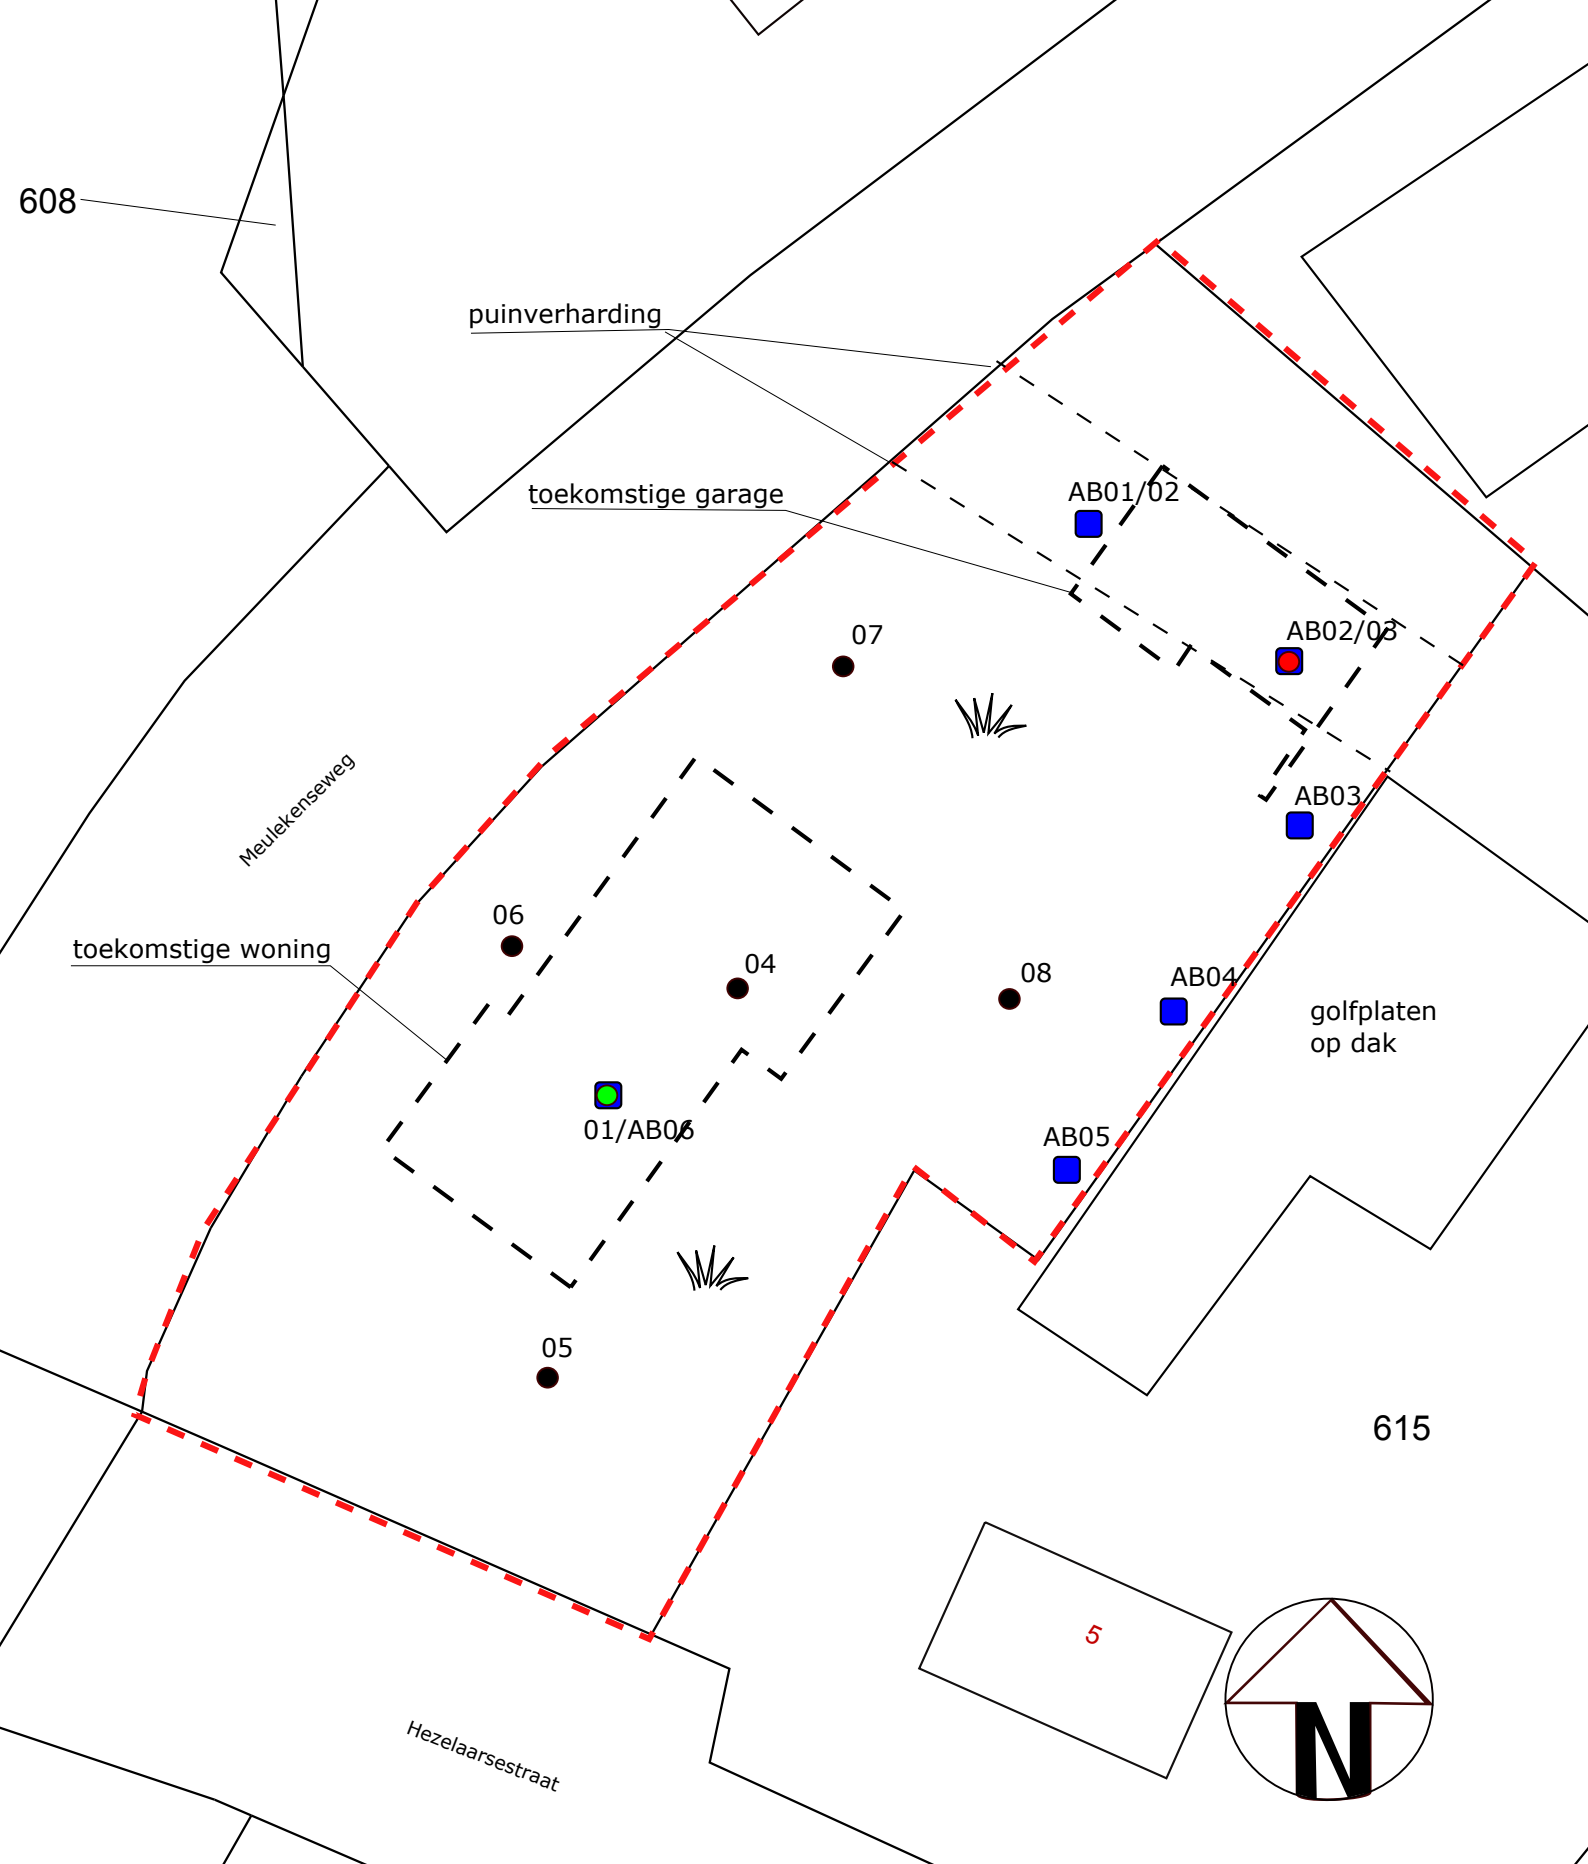
### Situatietekening met boorpunten

- In bijlage 2 is de plaats van de boringen/sleuven in de situatietekening opgenomen.
- Voor de gedetailleerde boorprofielbeschrijvingen per boring wordt verwezen naar bijlage 3.
- In bijlage 6 zijn de veldwerkrapportages opgenomen

# Situatietekening met boorlocaties

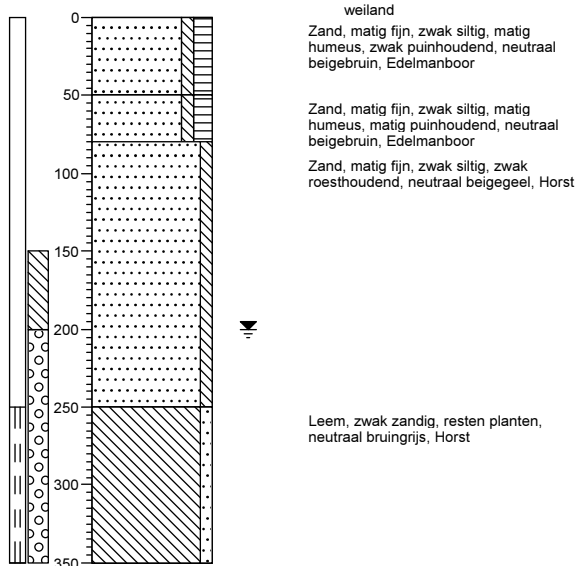
### Boring: 01

| <i>Boring</i> | <i>Diepte boring (m -mv)</i> | <i>Traject (m -mv)</i> | <i>soort</i> | <i>Waargenomen bijzonderheden</i> |
|---|---|---|---|---|
| 01 | 3,50 | 0,00 - 0,50 | Zand | zwak puinhoudend |
| | | 0,50 - 0,80 | Zand | matig puinhoudend |
| | | 0,80 - 2,50 | Zand | zwak roesthoudend |
| | | 2,50 - 3,50 | Leem | resten planten |

Datum: 15-07-2015  
GWS: 200  
Boormeester:

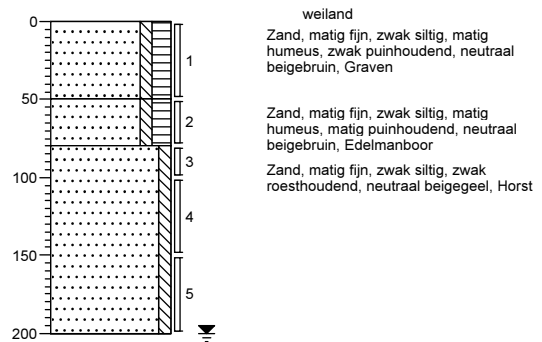
### Boring: 01A

| <i>Boring</i> | <i>Diepte boring (m -mv)</i> | <i>Traject (m -mv)</i> | <i>soort</i> | <i>Waargenomen bijzonderheden</i> |
|---|---|---|---|---|
| 01A | 2,00 | 0,00 - 0,50 | Zand | zwak puinhoudend |
| | | 0,50 - 0,80 | Zand | matig puinhoudend |
| | | 0,80 - 2,00 | Zand | zwak roesthoudend |

De aangetroffen bijzonderheden ter plaatse van 01A hebben geleid tot aanpassing van de onderzoeksstrategie.

Datum: 17-07-2015  
GWS: 200  
Boormeester:

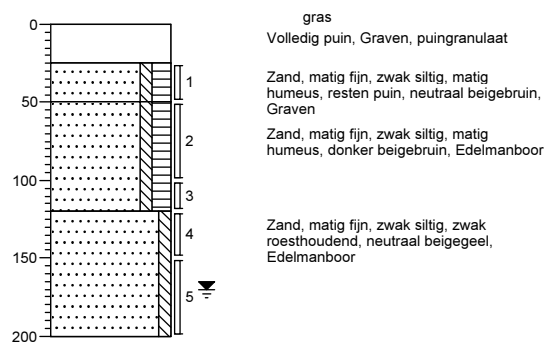
### Boring: 03

| <i>Boring</i> | <i>Diepte boring (m -mv)</i> | <i>Traject (m -mv)</i> | <i>soort</i> | <i>Waargenomen bijzonderheden</i> |
|---|---|---|---|---|
| 03 | 2,00 | 0,00 - 0,25 | | volledig puin, puingranulaat |
| | | 0,25 - 0,50 | Zand | resten puin |
| | | 1,20 - 2,00 | Zand | zwak roesthoudend |

Datum: 17-07-2015  
GWS: 170  
Boormeester:

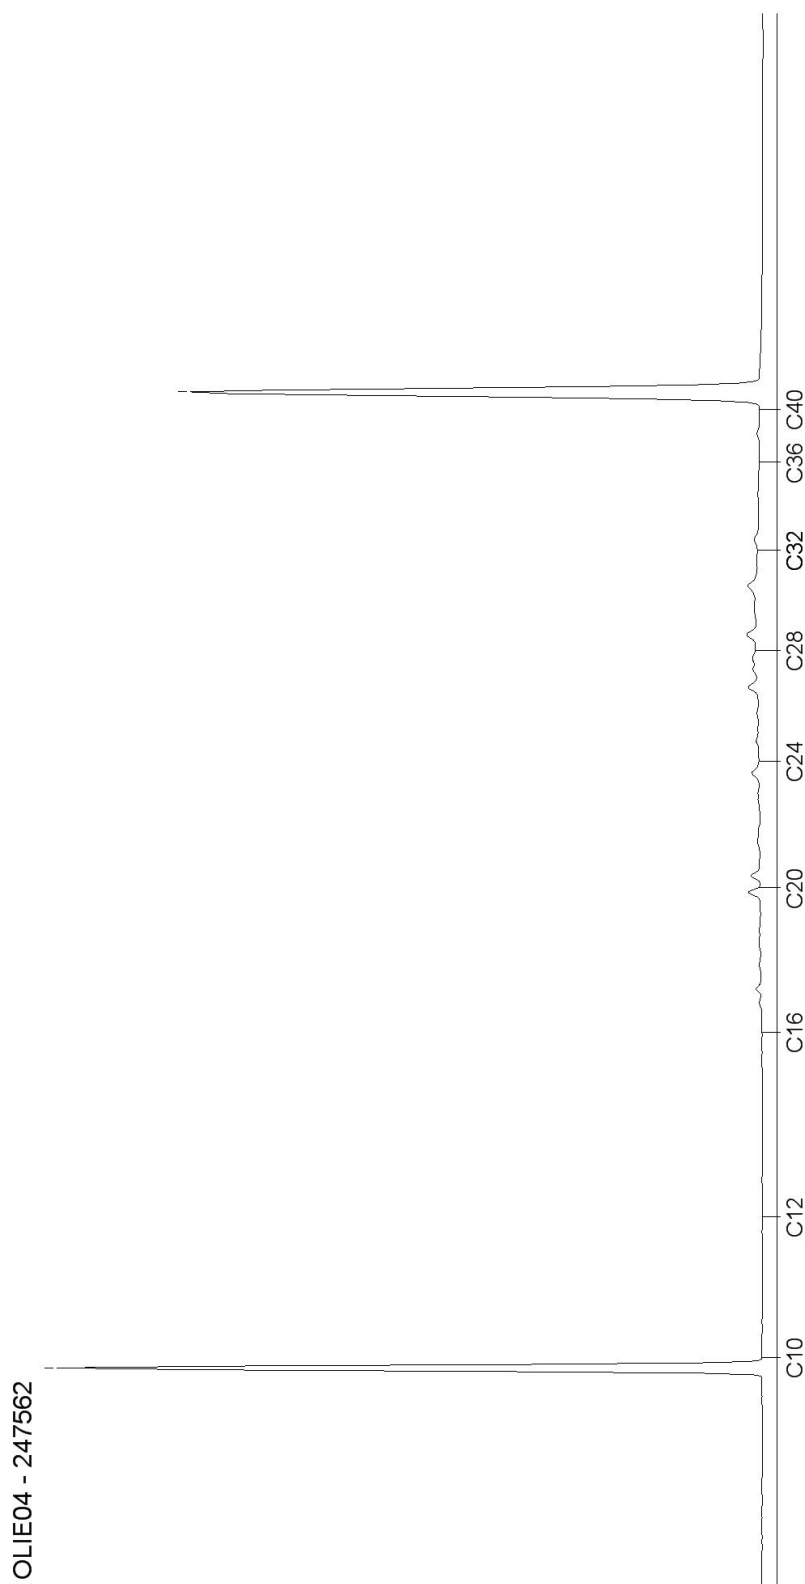
**Monsteromschrijving: 01A-2 01A (50-80)**

| monster | | traject | zintuiglijk | overschrijding achtergrond- of streefwaarde | overschrijding interventiewaarde |
|---|---|---|---|---|---|
| 01A-2 | ondergrond | 0,50 - 0,80 | matig puinhoudend | Zink [Zn] (0,08)<br>PAK 10 VROM (0,04) | - |

In de matig puinhoudend bodem ter plaatsen van meetpunt 01A (01A-2) zijn eveneens gehalten aan zink en PAK gemeten boven de achtergrondwaarden.

Chromatogram for Order No. 515505, Analysis No. 247562, created at 23.07.2015 09:01:44

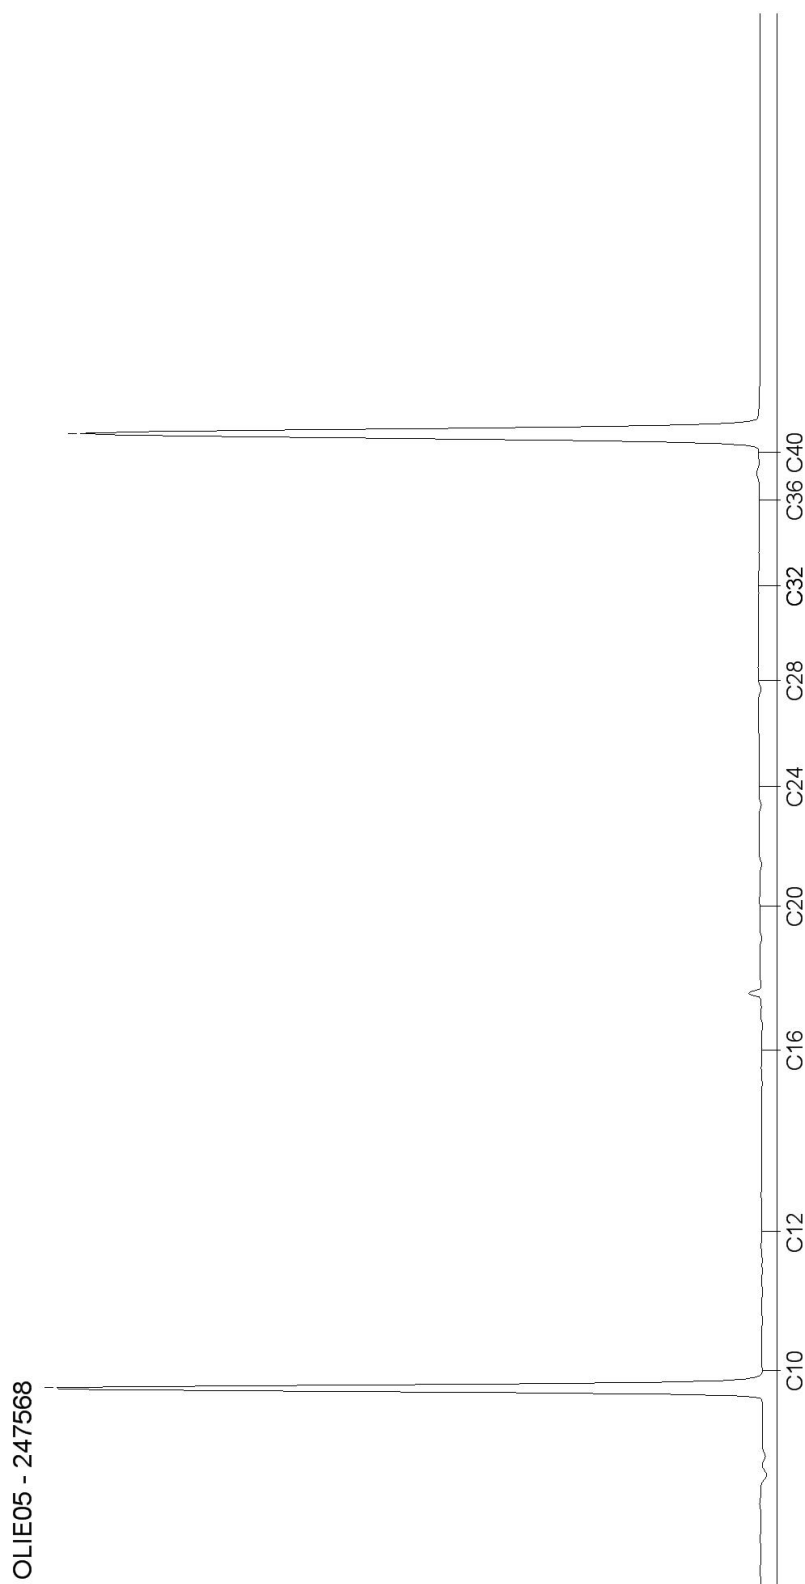
**Monsteromschrijving: MM2 01A (100-150) 01A (150-200) 03 (120-150) 03 (150-200)**

| monster | | traject | zintuiglijk | overschrijding achtergrond- of streefwaarde | overschrijding interventiewaarde |
|---|---|---|---|---|---|
| MM2 | ondergrond | 1,00 - 2,00 | - | - | - |

In de ondergrond (MM2) zijn geen stoffen uit het standaardpakket gemeten boven de achtergrondwaarden.

Chromatogram for Order No. 515505, Analysis No. 247568, created at 23.07.2015 08:14:44

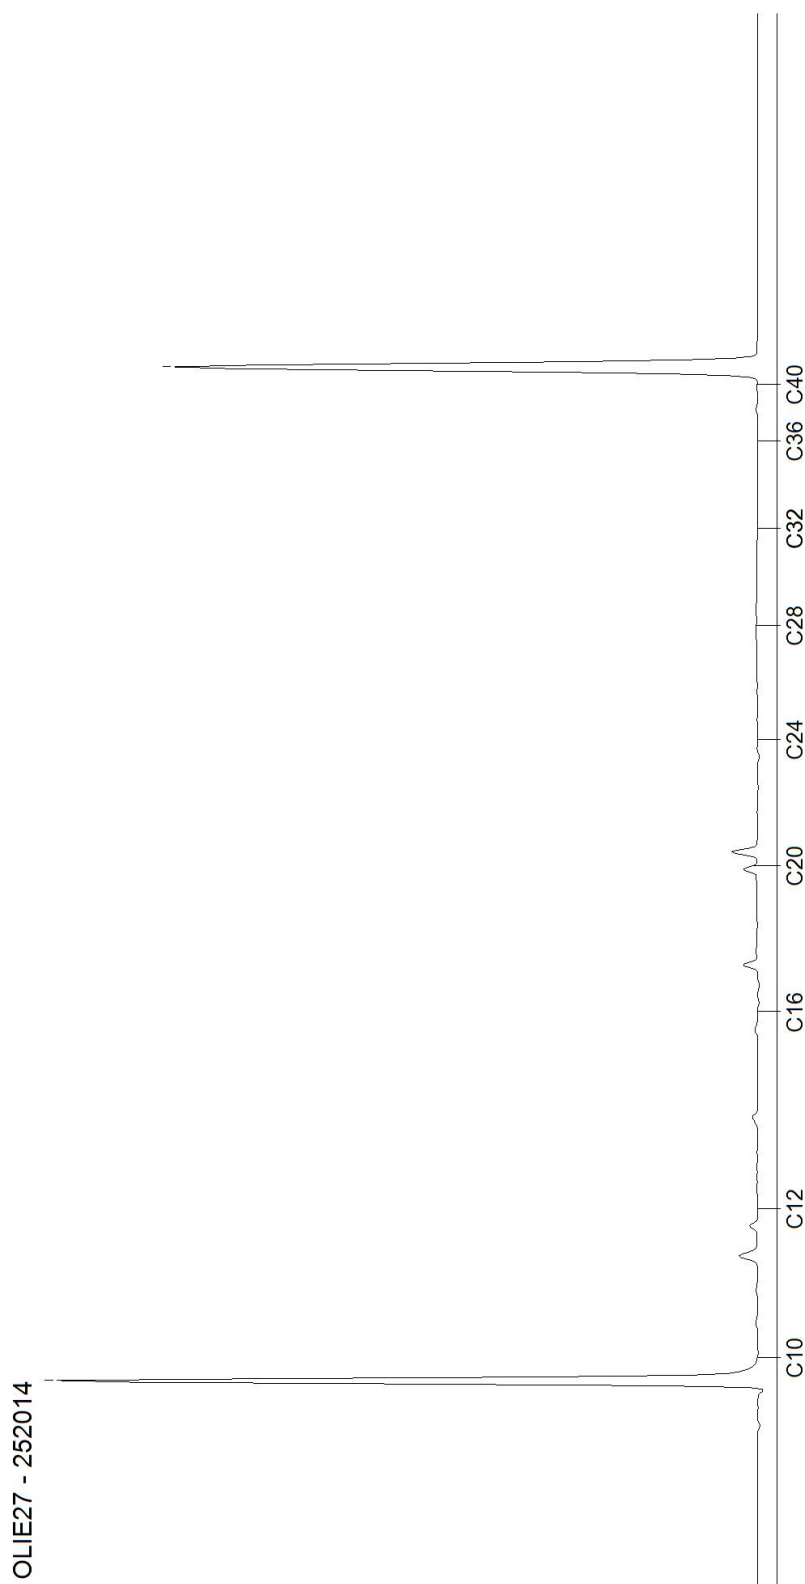
**Monsteromschrijving: 01-1-1 01 (250-350)**

| monster | | traject | zintuiglijk | overschrijding achtergrond- of streefwaarde | overschrijding interventiewaarde |
|---|---|---|---|---|---|
| 01 | grondwater | 2,50 - 3,50 | - | Barium [Ba] (0,09) | |

In het grondwater ter plaatse van Pb01 is een gehalte aan barium gedetecteerd boven de streefwaarde. De verhoging is toe te schrijven aan een natuurlijk verhoogde achtergrondwaarde. De overschrijding is marginaal en behoeft geen nader onderzoek.

Chromatogram for Order No. 516224, Analysis No. 252014, created at 27.07.2015 07:36:21
