AANVULLEND ECOLOGISCH ONDERZOEK  
KERKHOFWEG 153  
TE BREDA  
GEMEENTE BREDA

## Aanvullend ecologisch onderzoek Kerkhofweg 153 te Breda in de gemeente Breda

| <b>Rapportnummer</b> | 15126485 |

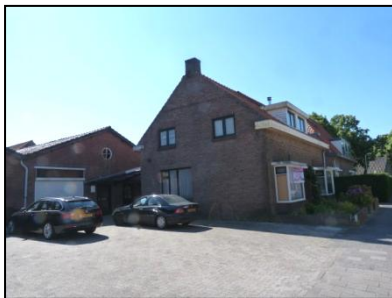
Op de onderzoekslocatie zijn enkele loodsen, garageboxen en de helft van een twee-onder-een-kapwoning aanwezig. De loodsen en de woning zijn voorzien van een dakpannen dak, waarbij de woning en de noordelijke loods zijn voorzien van een houten dakbeschot. De garageboxen zijn voorzien van een platdak. Verder is er met uitzondering van een klein voortuintje geen beplanting op de onderzoekslocatie aanwezig.

**Figuur 3.** Woning en zuidelijke loods.

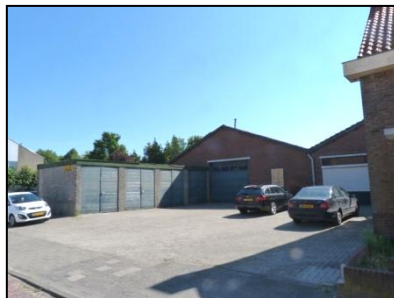
**Figuur 4.** Garageboxen en noordelijke loods.

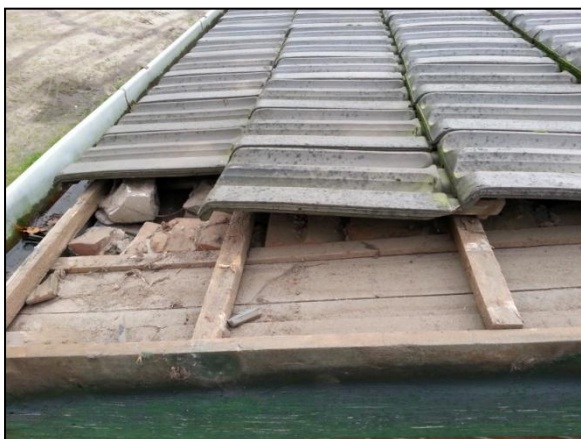
De noordelijke schuur blijkt voor vleermuizen aan de westzijde toegankelijk middels overstekende dakpannen waar vleermuizen toegang kunnen krijgen tot de ruimtes onder de dakpannen als verblijfplaats. De oostzijde is geheel dicht en biedt geen toegangsmogelijkheden. Tevens kunnen vleermuizen verblijfplaatsen hebben onder de nokpannen. De dakpannen sluiten verder strak aan. Tijdens de inspectie zijn de dakranden geïnspecteerd en zijn dakpannen en nokpannen gelicht. Gezocht is naar het voorkomen van sporen (keutels) van vleermuizen. Er zijn tijdens de inspectie geen aanwijzingen gevonden dat vleermuizen de ruimtes onder het dak gebruiken als verblijfplaats, er zijn geen keutels aangetroffen. Indien vleermuizen afgelopen seizoen gebruik hebben gemaakt van de ruimtes onder het dak dan zouden deze sporen zeker nog zichtbaar zijn. Tijdens de inspectie is tevens de spouwmuur nader onderzocht van de Kerkhofweg 155. Deze blijkt niet uit een luchtspouw te bestaan waar vleermuizen kunnen verblijven.

Voor de huismus en gierzwaluw blijkt uit de nadere inspectie dat potentiële nestlocaties slechts aanwezig zijn onder de nokpannen van de noordelijke schuur. Voor de huismus blijkt uit de nadere inspectie dat er geen ruimte is onder de dakgoten van de noordelijke schuur. Eveneens zijn de dakgoten van het woonhuis ongeschikt als nestlocatie. De nokpannen zijn gelicht. Er zijn daarbij geen nesten, nestresten of eierschalen aangetroffen die duiden op aanwezigheid van nestlocaties van broedvogels. In de figuren 9 en 10 zijn enkele foto's opgenomen van de uitgevoerde inspectie.

**Figuur 9.** Gelichte dakpannen langs westzijde noordelijke schuur.

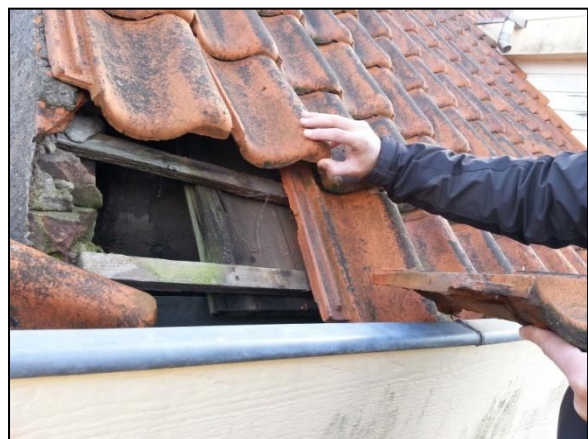
**Figuur 10.** Dakpannen gelicht van het woonhuis, bieden geen nestmogelijkheden voor huismus.
