**Verkennd bodem- en asbestonderzoek**  
**Ettensebaan ong. te Breda**  
(1810/035/SF-01, versie 0)

## Verkendend bodem- en asbestonderzoek

Ettensebaan ong. te Breda

1810/035/SF-01

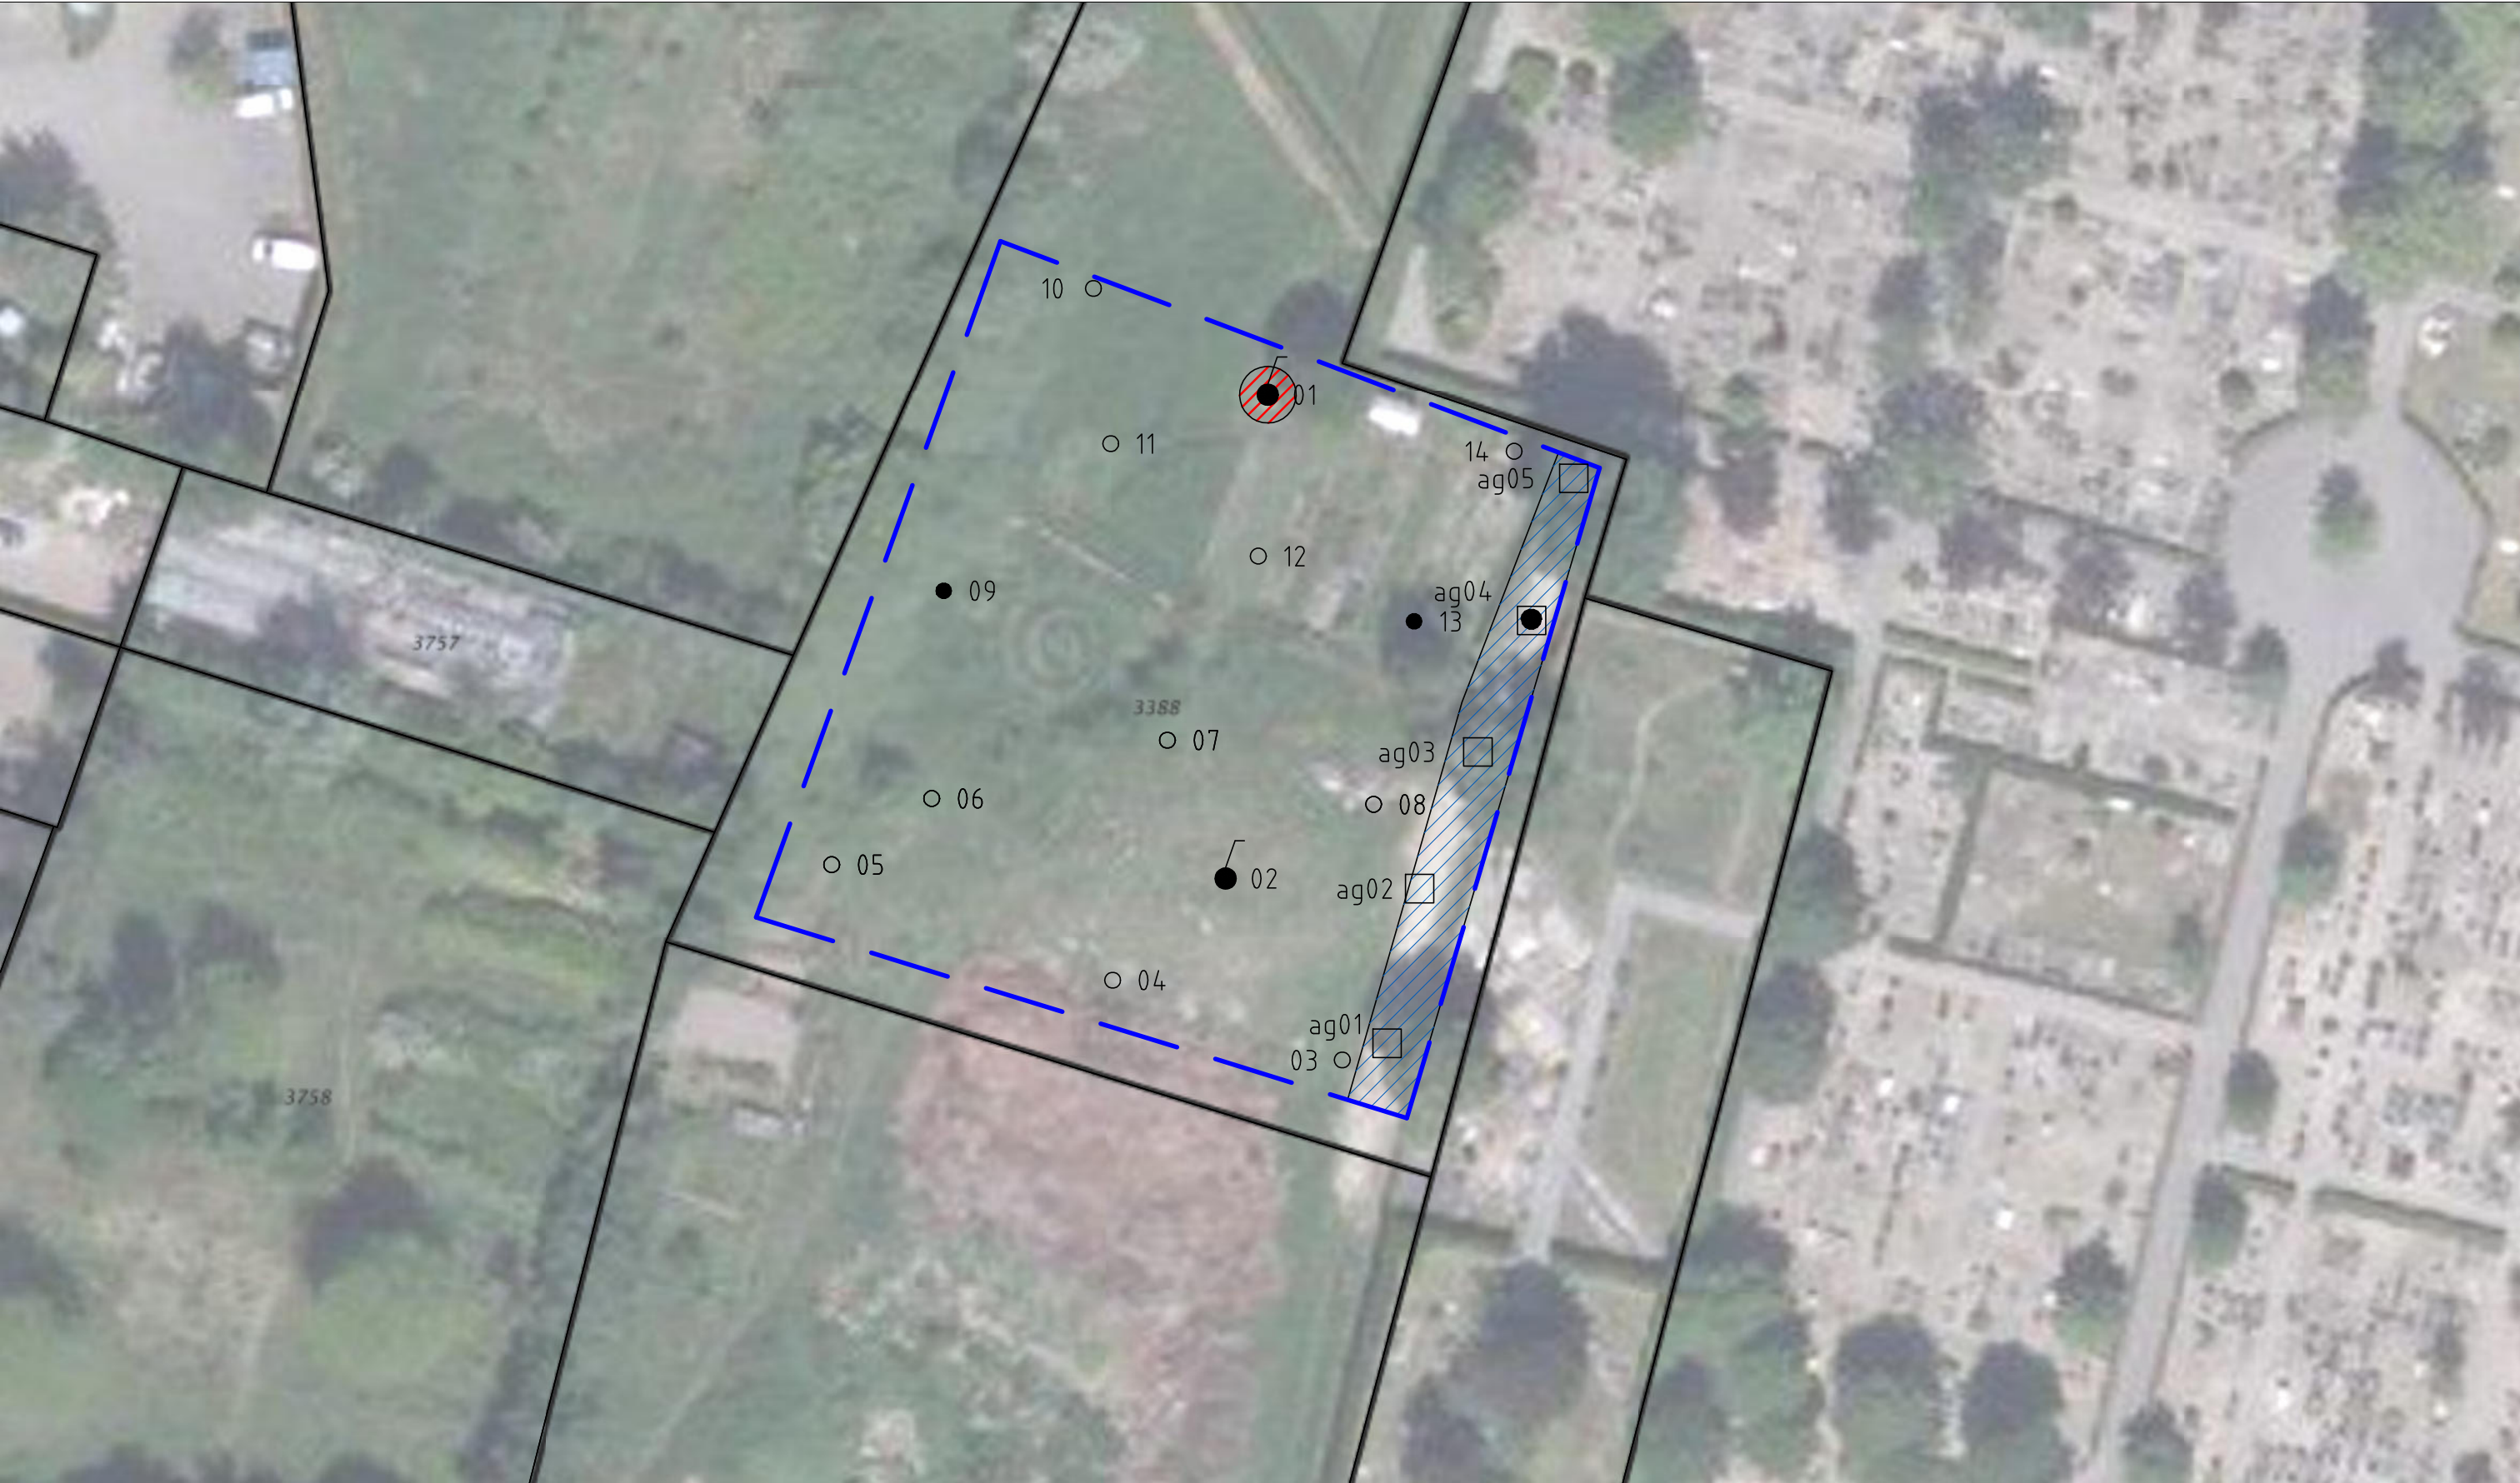
### Situatietekening

De plaats van de boringen is weergegeven in bijlage 2. Tijdens het plaatsen van de boringen bleek dat onder de halfverharding met split bijmengingen met puin in de grond aanwezig zijn. Derhalve is direct een verkennend asbestonderzoek uitgevoerd. De resultaten hiervan zijn weergegeven in hoofdstuk 4.

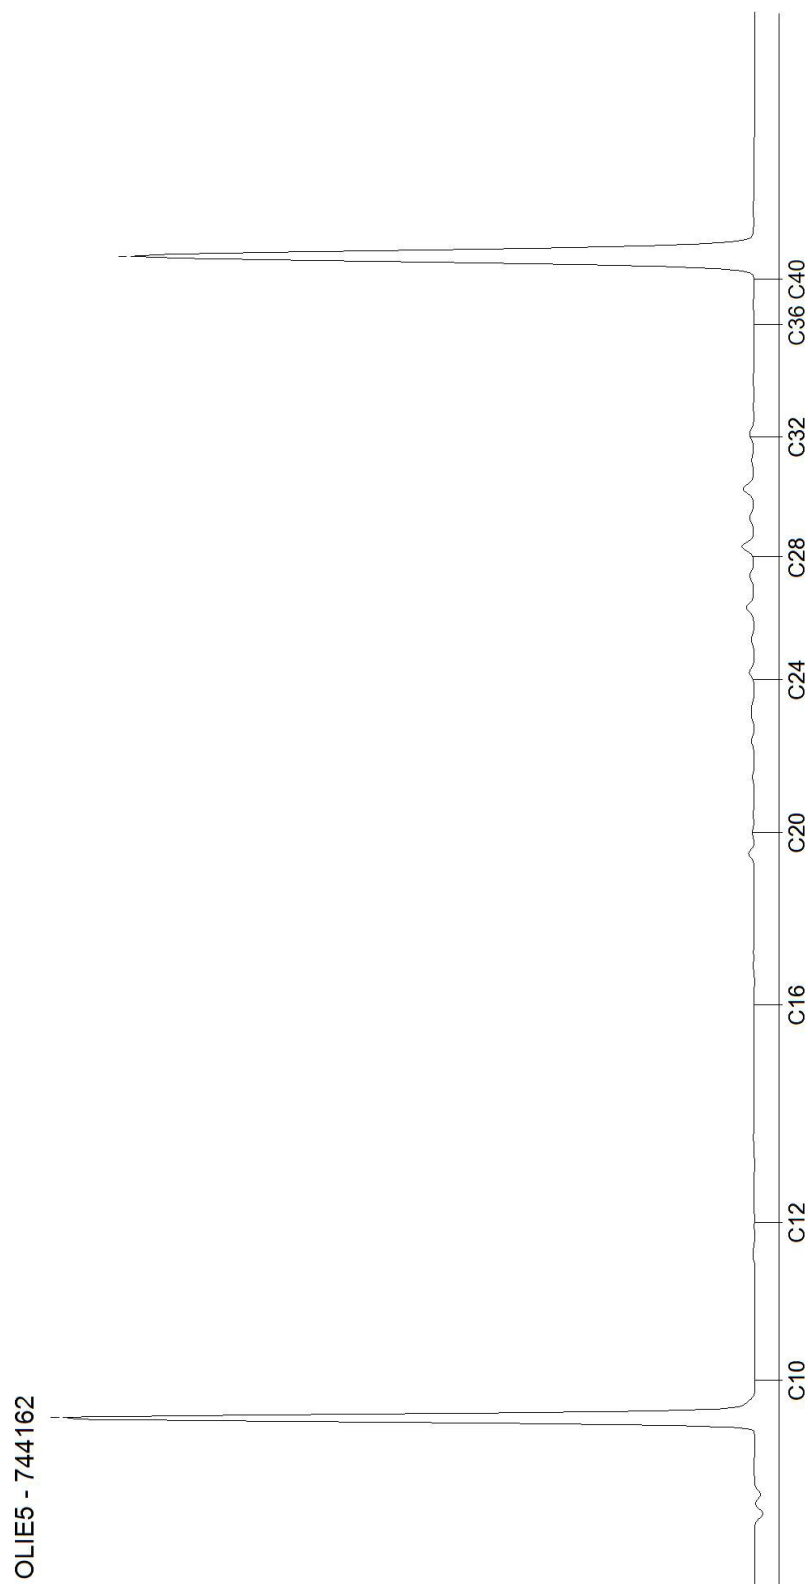
**Monsteromschrijving: MM01 (0-50)**

CHROMATOGRAM for Order No. 803757, Analysis No. 744162, created at 30.10.2018 12:41:20

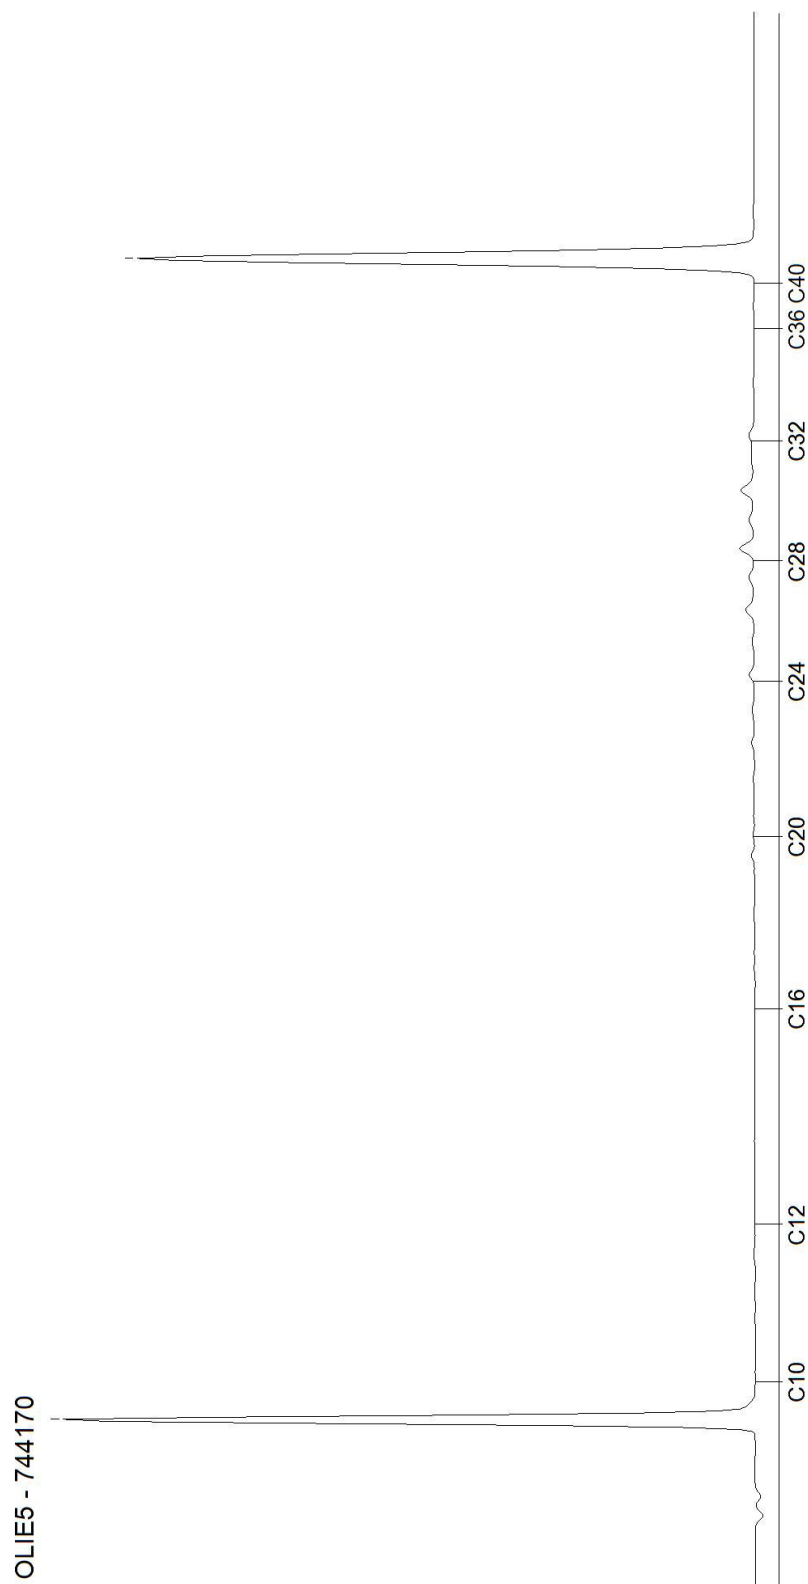
**Monsteromschrijving: MM02 (0-50)**

CHROMATOGRAM for Order No. 803757, Analysis No. 744170, created at 30.10.2018 12:41:20
