Projectnummer: 360736  
Referentienummer: SWNL0227538  
Datum: 18 juni 2018  
In opdracht van: Ruimte voor Ruimte C.V.:

## Verkennend bodemonderzoek

Brielsedreef en Kettingdreef te Prinsenbeek

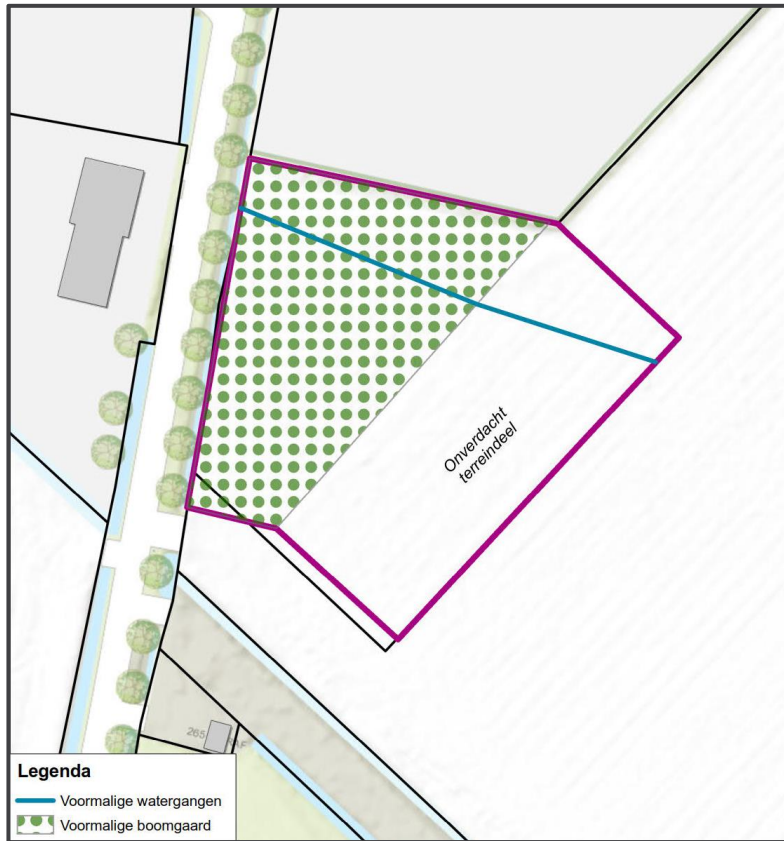
Afbeelding 5.1. Ligging verdachte en onverdachte terreindelen van deelloccatie 1.

| Verdachte deellocatie | Oppervlakte (in m <sup>2</sup> ) | Verdacht/ Onverdacht | Aard verwachte stoffen | Plaats van voorkomen | Onderzoeks-strategie <sup>1</sup> |
|---|---|---|---|---|---|
| Voormalige watergang deellocatie 1 | 120 | Verdacht | Onbekend | Boven-, en ondergrond | <b>NEN 5740:</b><br>VEP |
| Voormalige boomgaard deellocatie 1 | 2.300 | Verdacht | OCB | Bovengrond | <b>NEN 5740:</b><br>VED-HE |
| Onverdachte deel deellocatie 1 | 2200 | Onverdacht | - | - | <b>NEN 5740:</b><br>ONV-NL |

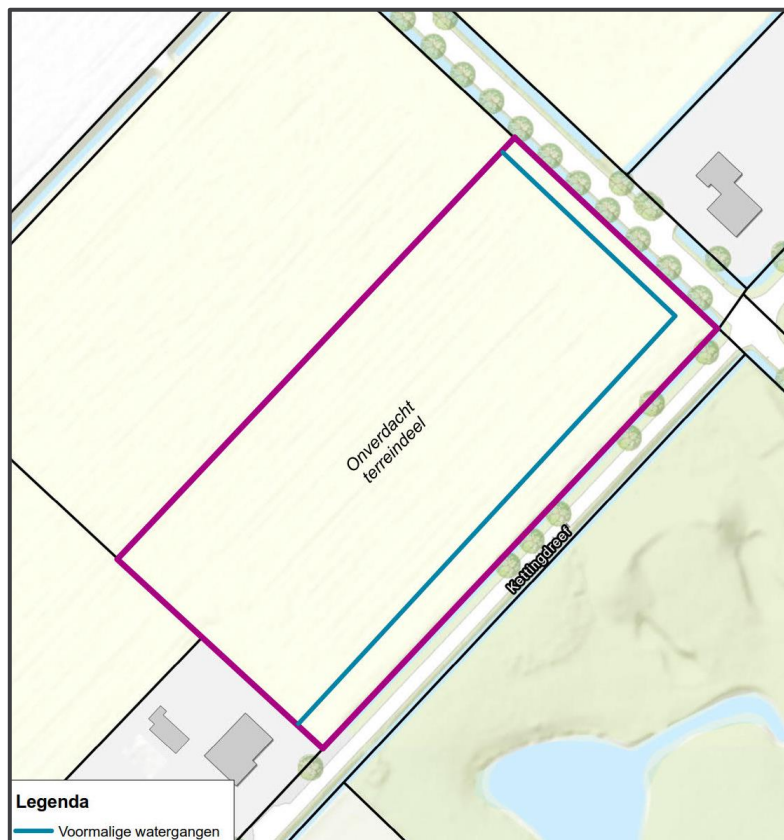
Afbeelding 5.2. Ligging verdachte en onverdachte terreindelen van deelloccatie 2.

| Verdachte deellocatie | Oppervlakte (in m <sup>2</sup> ) | Verdacht/ Onverdacht | Aard verwachte stoffen | Plaats van voorkomen | Onderzoeks-strategie <sup>1</sup> |
|---|---|---|---|---|---|
| Voormalige watergangen deellocatie 2 | 285 | Verdacht | Onbekend | Boven-, en ondergrond | <b>NEN 5740:</b><br>2 x VEP |
| Onverdachte deel deellocatie 2 | 9110 | Onverdacht | - | - | <b>NEN 5740:</b><br>ONV-NL |
