**Verkennd bodem- en asbestonderzoek**  
**Keermanslaan 66 en Kerkhofweg 119 te Breda**  
(1905/168/TM-01, versie 0)

## Verkendend bodem- en asbestonderzoek

Keermanslaan 66 en Kerkhofweg 119 te Breda

1905/168/TM-01

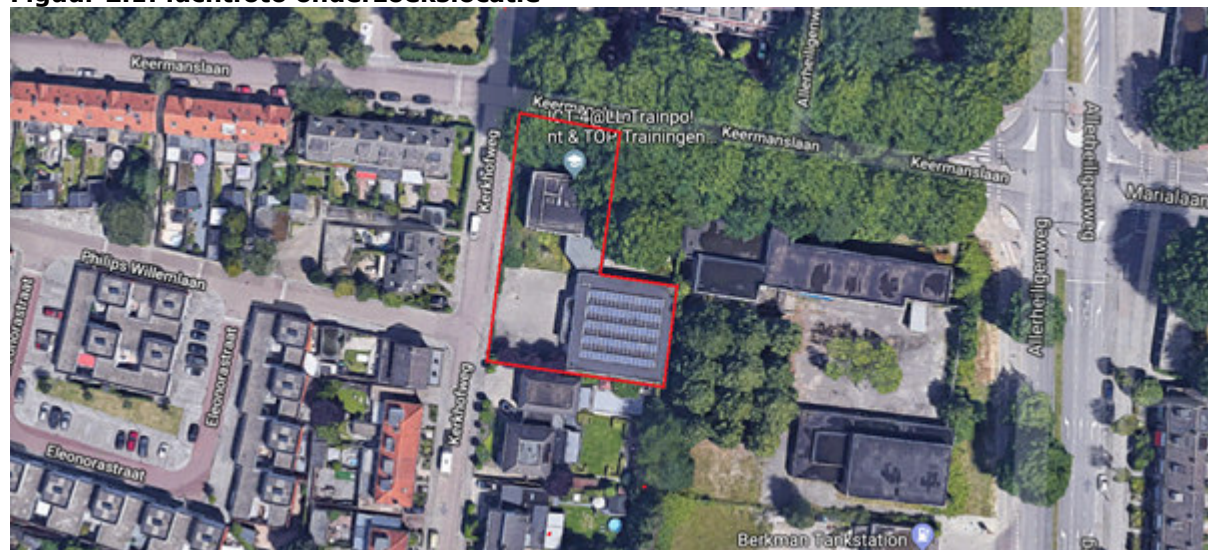
**Figuur 2.1: luchtfoto onderzoekslocatie**

De topografische ligging en de kadastrale gegevens van de onderzoekslocatie zijn weergegeven in bijlage 1. Een situatietekening is weergegeven in bijlage 2. Foto's van de onderzoekslocatie zijn toegevoegd in bijlage 9. De ligging van de locatie is weergegeven in figuur 2.1.
