# exclusionplan project Burg. Van Batenburglaan 180 Breda

*Onderstaand verslag is een aanvulling op het activiteitenplan Burg. Van Batenburglaan 180 en dient ook zo gelezen worden.*

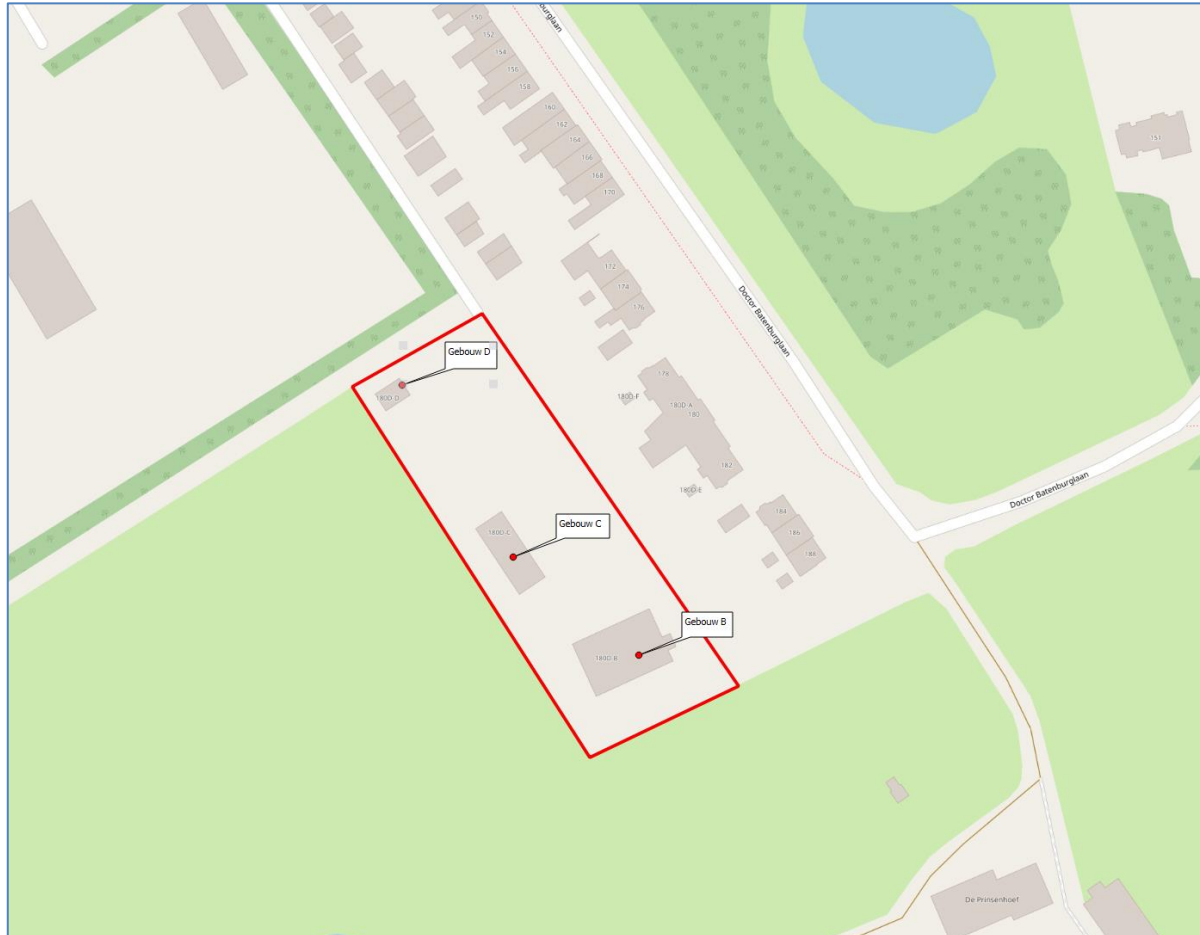
*Figuur 01: overzichtstekening met in rood het projectgebied. Het gebouw die binnen het project vallen zijn gemarkeerd met de letters B, C en D.*

In het projectgebied zijn een tweetal zomerverblijven aangetroffen. Deze zijn in het middelste gebouw C aangetroffen.

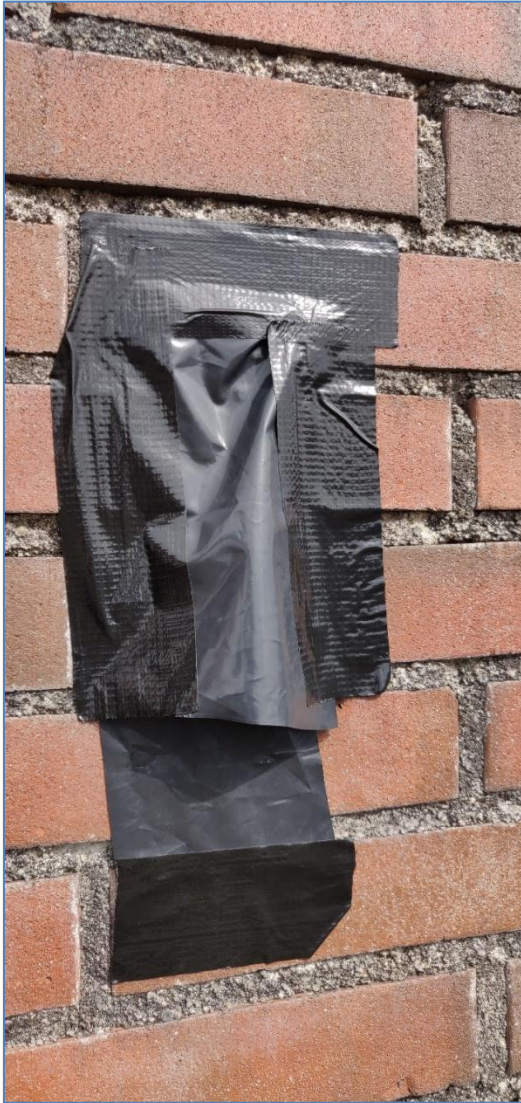
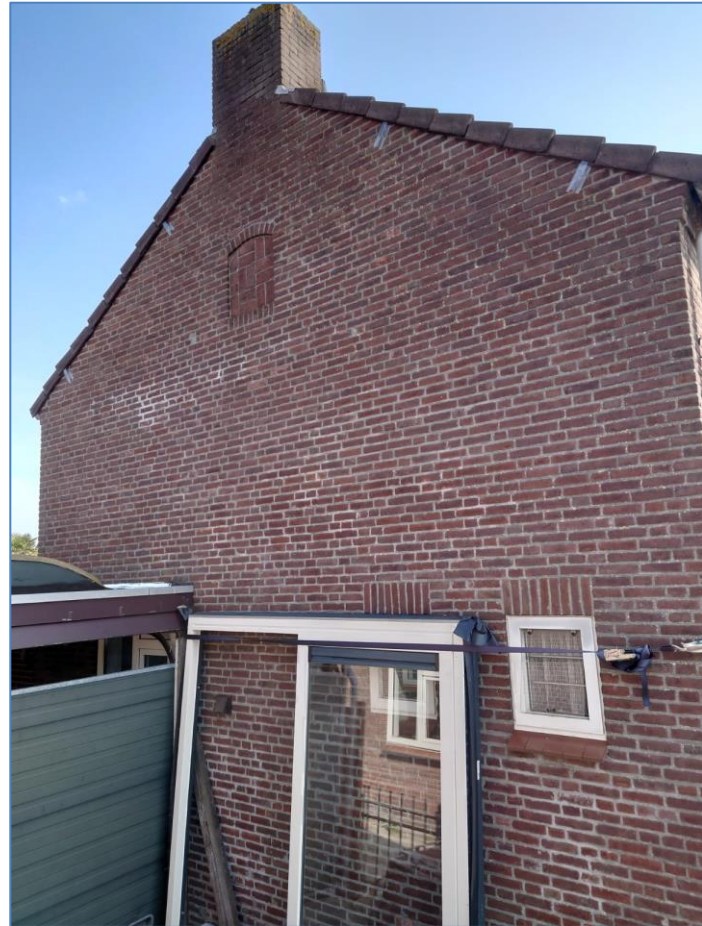
Foto 02: exclusion flap

Door de exclusion flap als een tunnel over de (in dit geval) open stootvoeg te leggen kan de vleermuis wel uit het pand geraken, maar er niet meer terugkeren. Onder de tunnelvormige constructie is een stuk plastic geplakt dat ervoor zorgt dat vleermuizen geen grip hebben en dus niet omhoog naar de open stootvoeg kunnen keren. Daar waar de openingen in het gebouw geblokkeerd zijn door spinnenrag, wespennesten of anderszins, is ervoor gekozen deze af te plakken. Een andere mogelijkheid is de open stootvoeg te voorzien van een exclusion flap gemaakt van plastic en verkrijgt bij Unitura ( <https://unitura.nl/product/ef1-exclusion-flap/> ) en deze over de open stootvoeg te bevestigen.

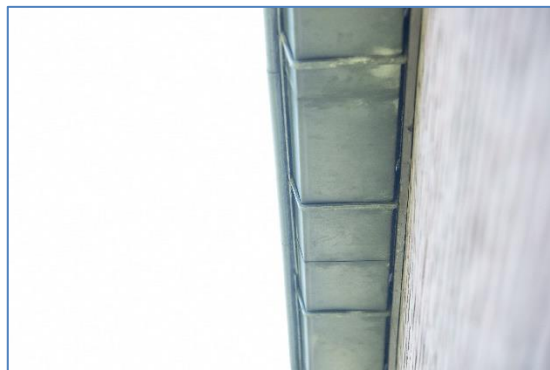
De ruimte tussen de gevelbetimmering en de dakgoot én tussen de gevelbetimmering van de overstek en de muur zijn eveneens plaatsen waar vleermuizen weg kunnen kruipen (en derhalve aangemerkt kan worden als verblijf). Deze dienen met behulp van plastic gesloten te worden, waarbij om de meter er een opening gecreëerd moet worden waarlangs de vleermuis wel ontsnappen kan, maar waarlangs hij niet terug kan keren.

Foto 05: ruimte tussen de gevelbetimmering en dakgoot

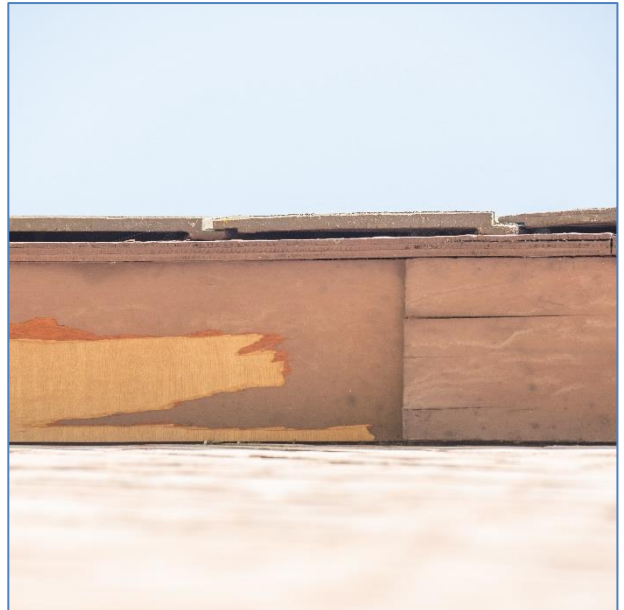
Foto 06: ruimte tussen de gevelbetimmering en muur
