VERKENNEND BODEMONDERZOEK

LIESBOSPARK (ONG.)

TE BREDA

# Rapportage verkennend bodemonderzoek

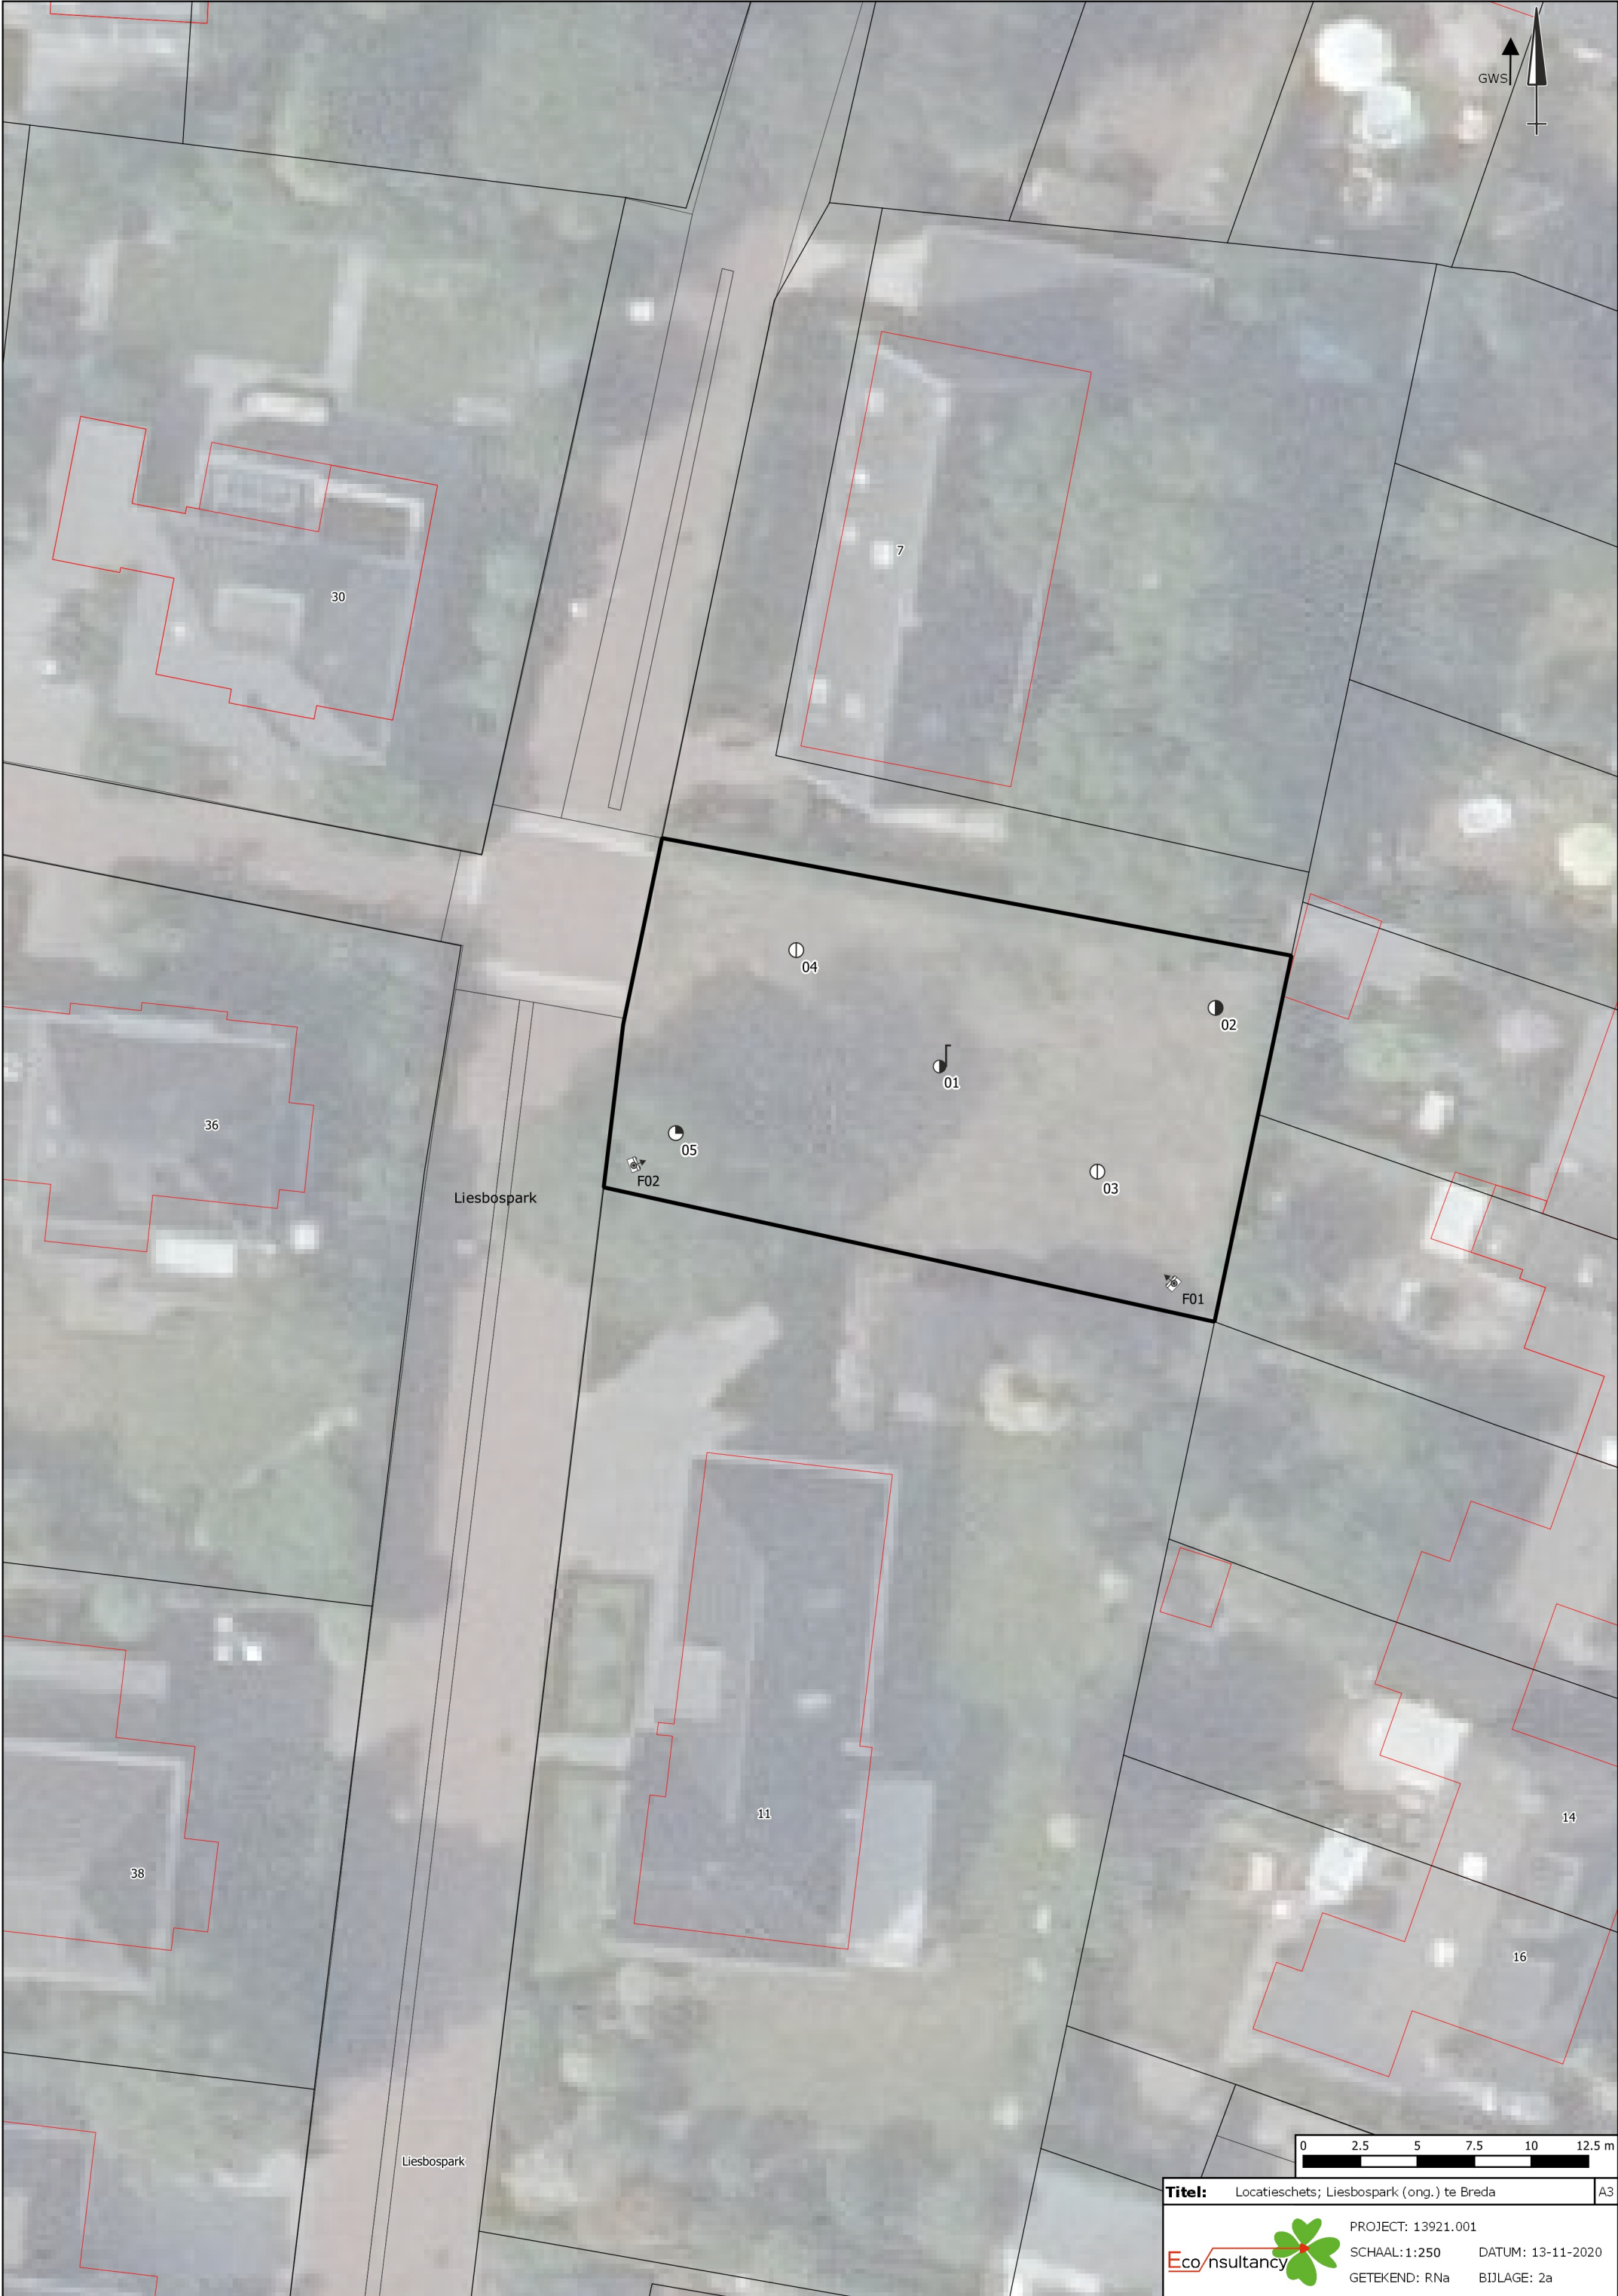
In bijlage 2a is de huidige situatie op een locatieschets weergegeven. Bijlage 2b bevat enkele foto's van de onderzoekslocatie.

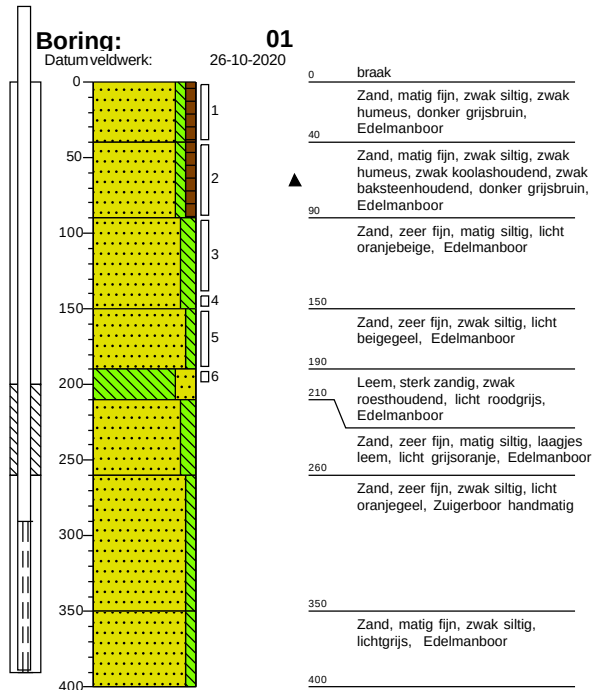
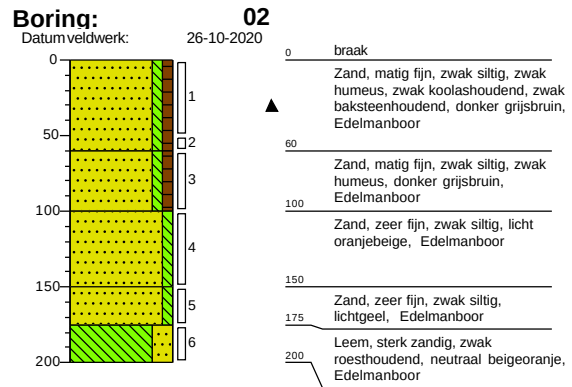
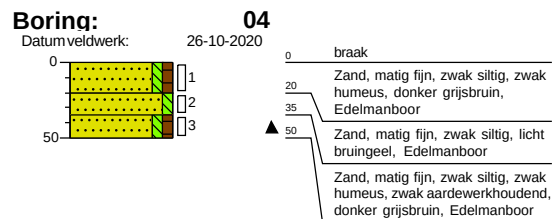
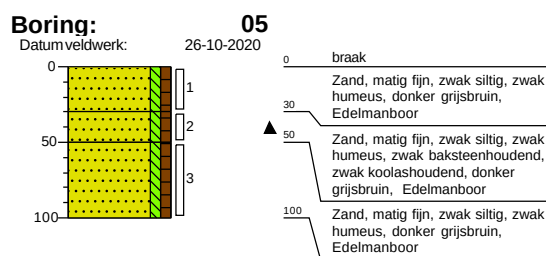
# Bijlage 3 Boorprofielen

Tijdens het opstellen van het boorplan is rekening gehouden met de doelstellingen en de richtlijnen, die geformuleerd zijn in de inleiding. Daarnaast is rekening gehouden met de gegevens voortvloeiend uit het milieuhygiënisch vooronderzoek bodem en de ligging van kabels en leidingen. Bijlage 2a bevat de locatieschets met daarop aangegeven de situering van de boorpunten en de peilbuis. In bijlage 3 zijn de boorprofielen opgenomen.

De bodem bestaat voornamelijk uit zwak tot matig siltig, zeer fijn tot matig fijn zand. De bovengrond is bovendien zwak humeus.
