# Verkennd bodem- en asbestonderzoek

**Haagweg 310-320 Breda**

projectnummer 0454780.100  
definitief revisie 00  
18 november 2019

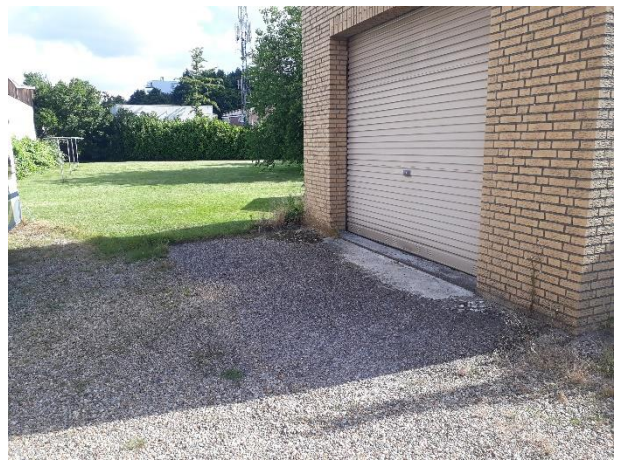
Fotonummer: 4

Op één locatie (thv opslag van chemisch afval) is er een klein asbestverdacht dak aanwezig wat afloopt op de klinkers en waar geen regenafvoer aanwezig is (foto 4, bijlage 14). De bovenste 10 cm op het oppervlak (ca. 10 m<sup>2</sup>) waar het regenwater van het dak afspoelt, is verdacht op het voorkomen van asbest is de bodem en is onderzocht als 'verdacht met een duidelijke verontreinigingskern' (VEP). Ook de bodem onder de grindverharding/oprit is onderzocht als zijnde verdacht met een duidelijke verontreinigingskern (VEP). De grindverharding zelf is niet asbestverdacht. Deze twee locaties staan niet genoemd in het historisch vooronderzoek, maar zijn op advisering van de veldwerker later toegevoegd.

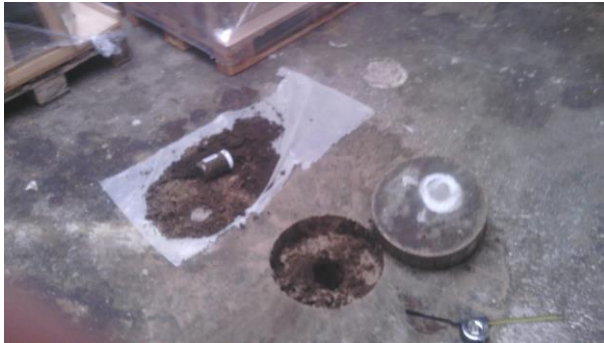
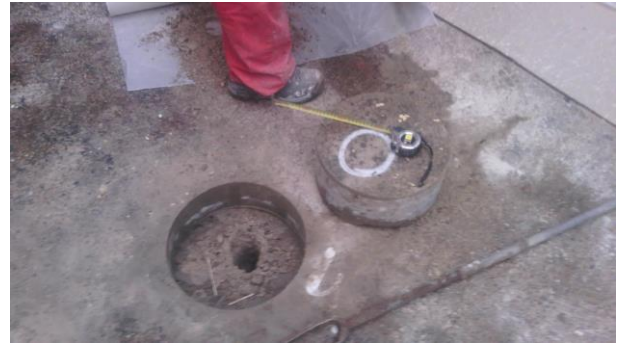
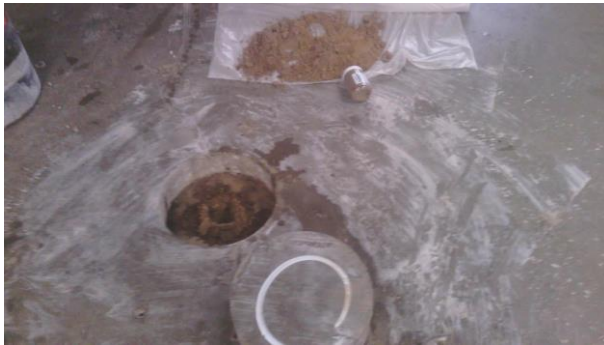
Voor de bemonstering van het asbest is het opgegraven materiaal uitgespreid, gezeefd en visueel geïnspecteerd op het voorkomen van asbestverdachte materialen. Van de verdachte bodemlagen zijn representatieve monsters samengesteld van de gezeefde fractie (<20mm). Na inspectie en monsterneming zijn de gaten gedicht met het uitgegraven materiaal.

Asbestgat 350 mm

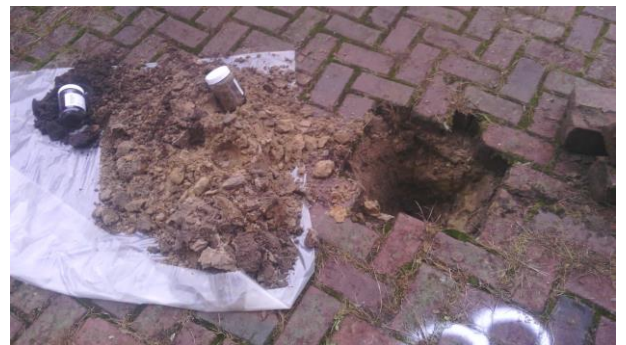
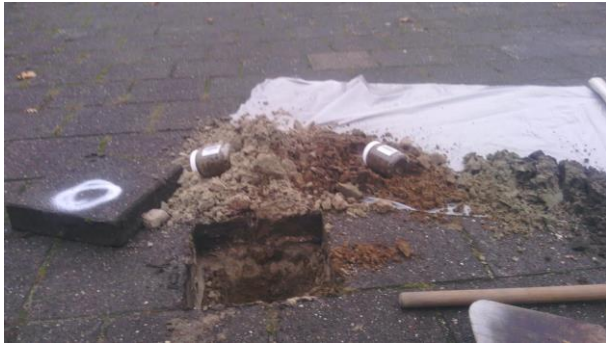
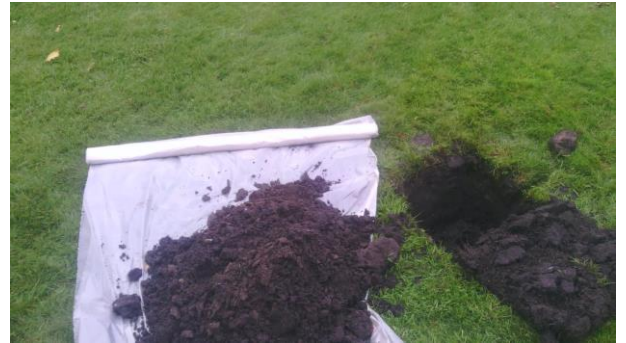
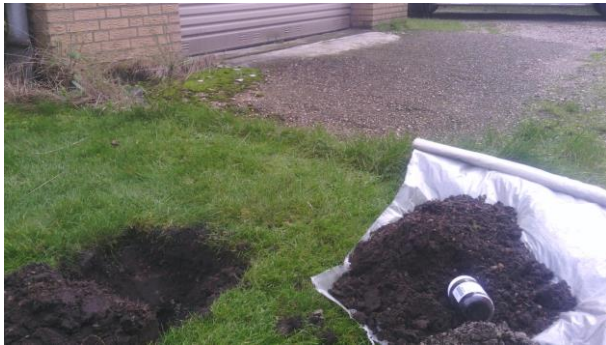
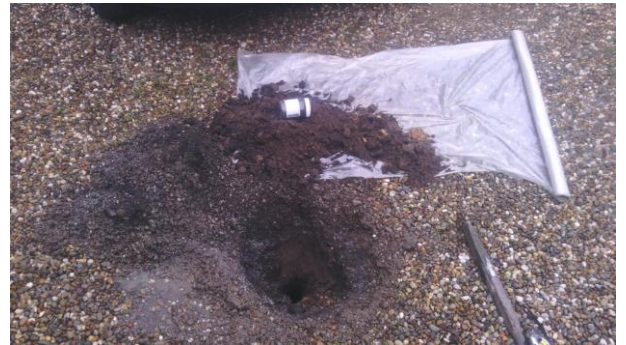
Asbestgat 30x30

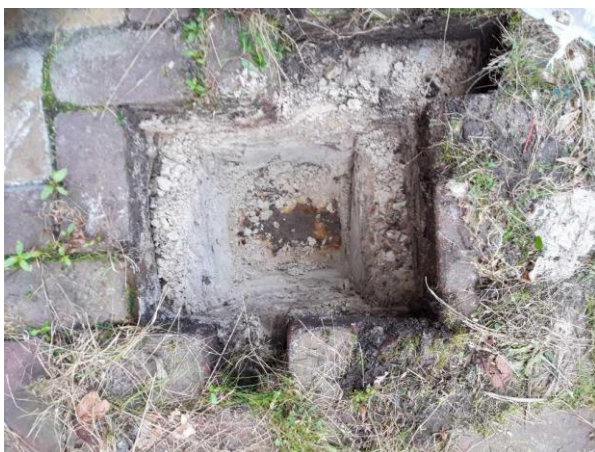
Asbestgat PG001

Voor de locatie waar het asbestdak aanwezig is (PG001-PG003), is de meest verdachte laag, de bovenste 10 cm van de bodem, bemonsterd en geanalyseerd op asbest. Voor de grindverharding is één monster geanalyseerd van de 40 cm direct onder de grindlaag. Omdat in beide locaties enkel de bovenste laag (0,1-0,5 m -mv) verdacht is op het voorkomen van asbest zijn er geen boringen doorgezet dieper dan 0,5 m –mv.

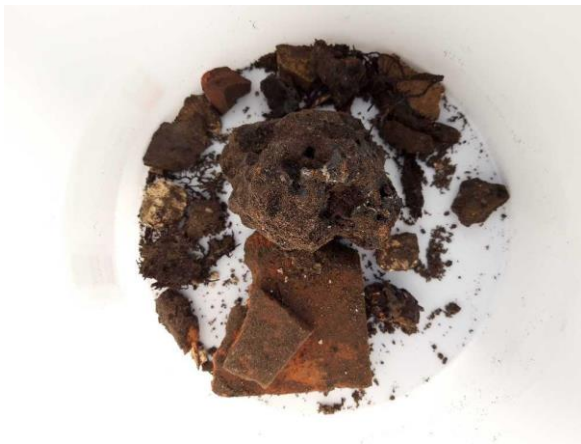
Bij het uitvoeren van het veldonderzoek zijn geen waarnemingen gedaan die duiden op bodemverontreiniging. Tijdens de extra asbestbemonstering zijn er in de bodem sporen baksteen aangetroffen en is er in één inspectiegat zwak slakhoudend materiaal aangetroffen. Deze inspectiegaten zijn enkel bemonsterd voor asbest, waardoor lab-analyses op een standaardpakket grond van de zwak slakhoudende grond alsmede de sporen baksteen niet mogelijk waren. De bovengrond van de drie boringen die op maximaal 15 meter afstand van dit gat gesitueerd zijn, zijn wel alle drie geanalyseerd.

Resten Baksteen
