**Verkennd bodem- en asbestonderzoek**  
**Uitoord 129 te Breda**  
1910/205/BU-01, versie 0

## Verkennd bodem- en asbestonderzoek

Uitoord 129 te Breda

1910/205/BU-01

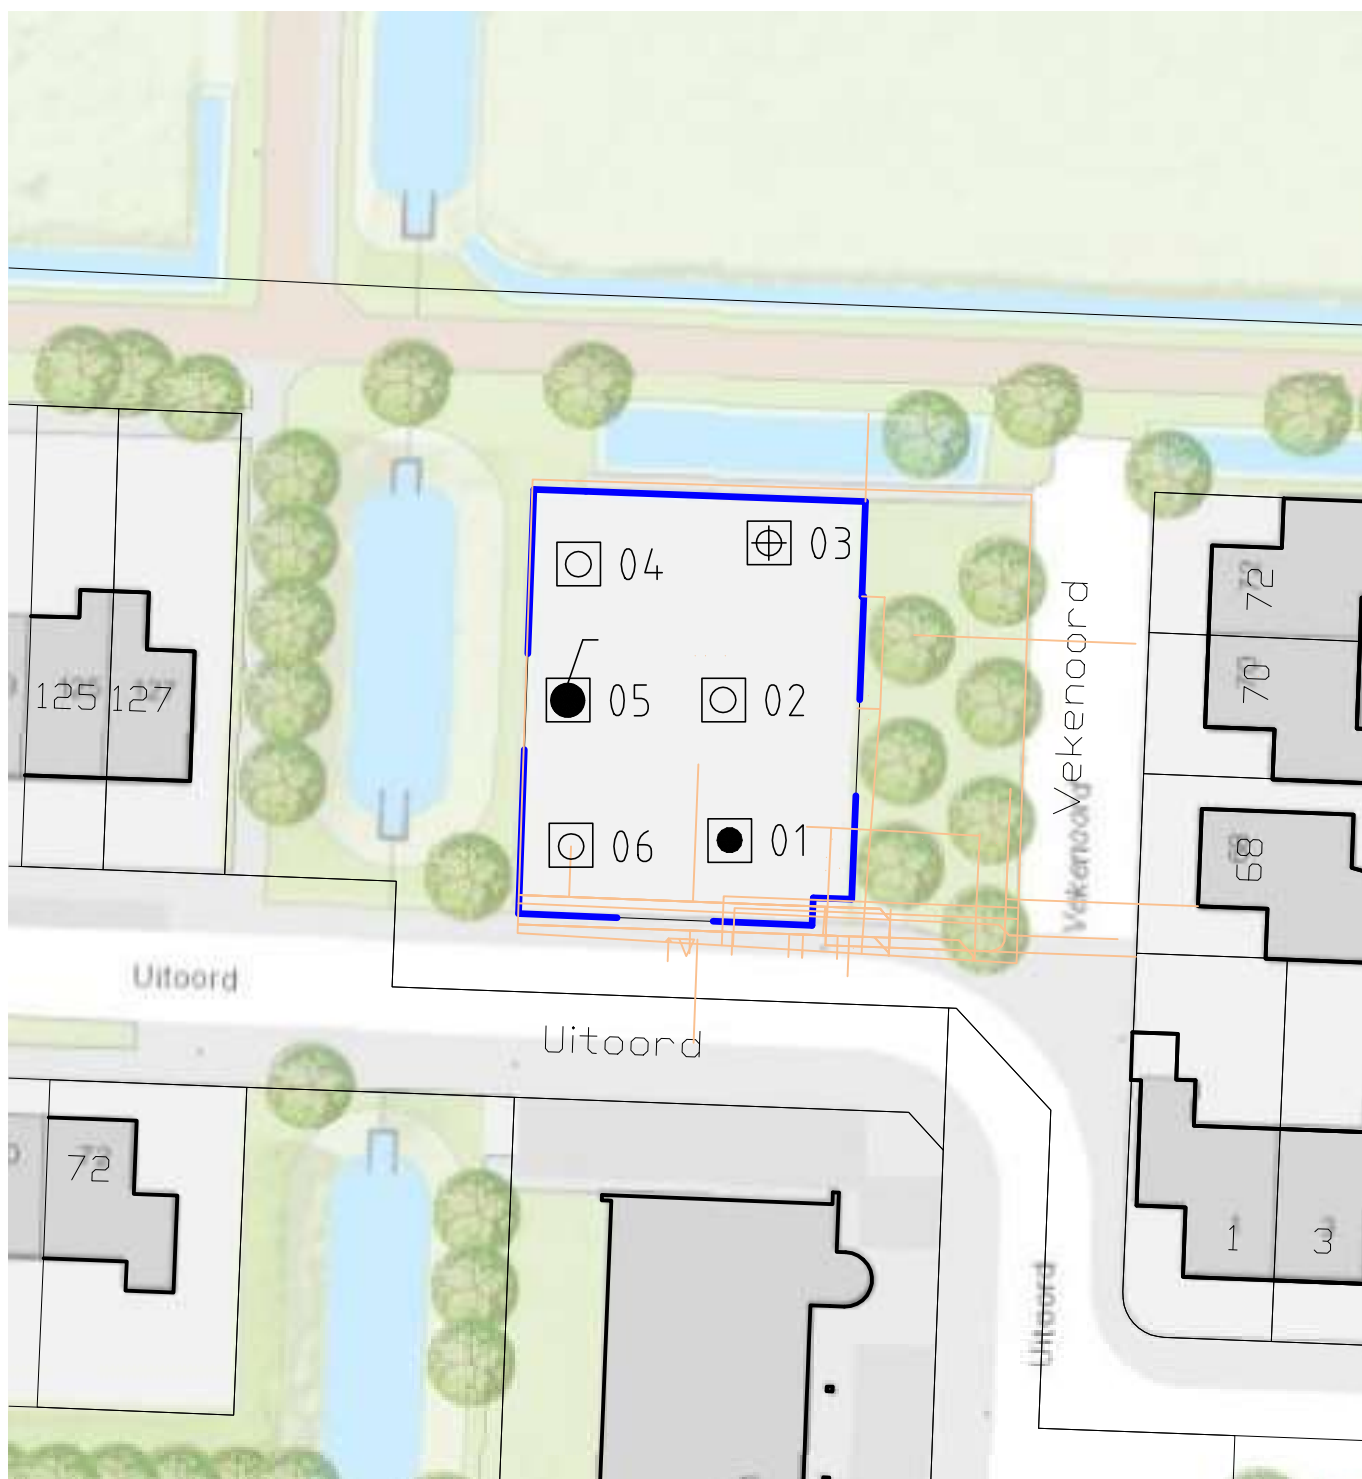
Situatietekening

De locaties van de boringen zijn weergegeven in bijlage 2. Tijdens het plaatsen van de boringen en peilbuizen deden zich geen belemmeringen of bijzonderheden voor.
