VERKENNEND BODEMONDERZOEK

NAAST DE BRIELEDREEF 40

TE PRINSENBEEK

# Rapportage verkennend bodemonderzoek

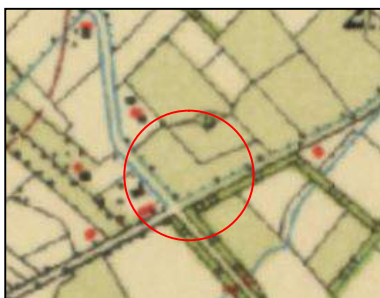
**Figuur 1.** 1936

Uit historisch kaartmateriaal uit de periode 1900 - heden blijkt, dat de onderzoekslocatie in gebruik is als akker en voor zover bekend altijd een agrarische bestemming heeft gehad (figuur 1-3). Omstreeks 1998 is op perceel 3533 een (fruit)boomgaard gerealiseerd, deze is tot op heden nog in gebruik.

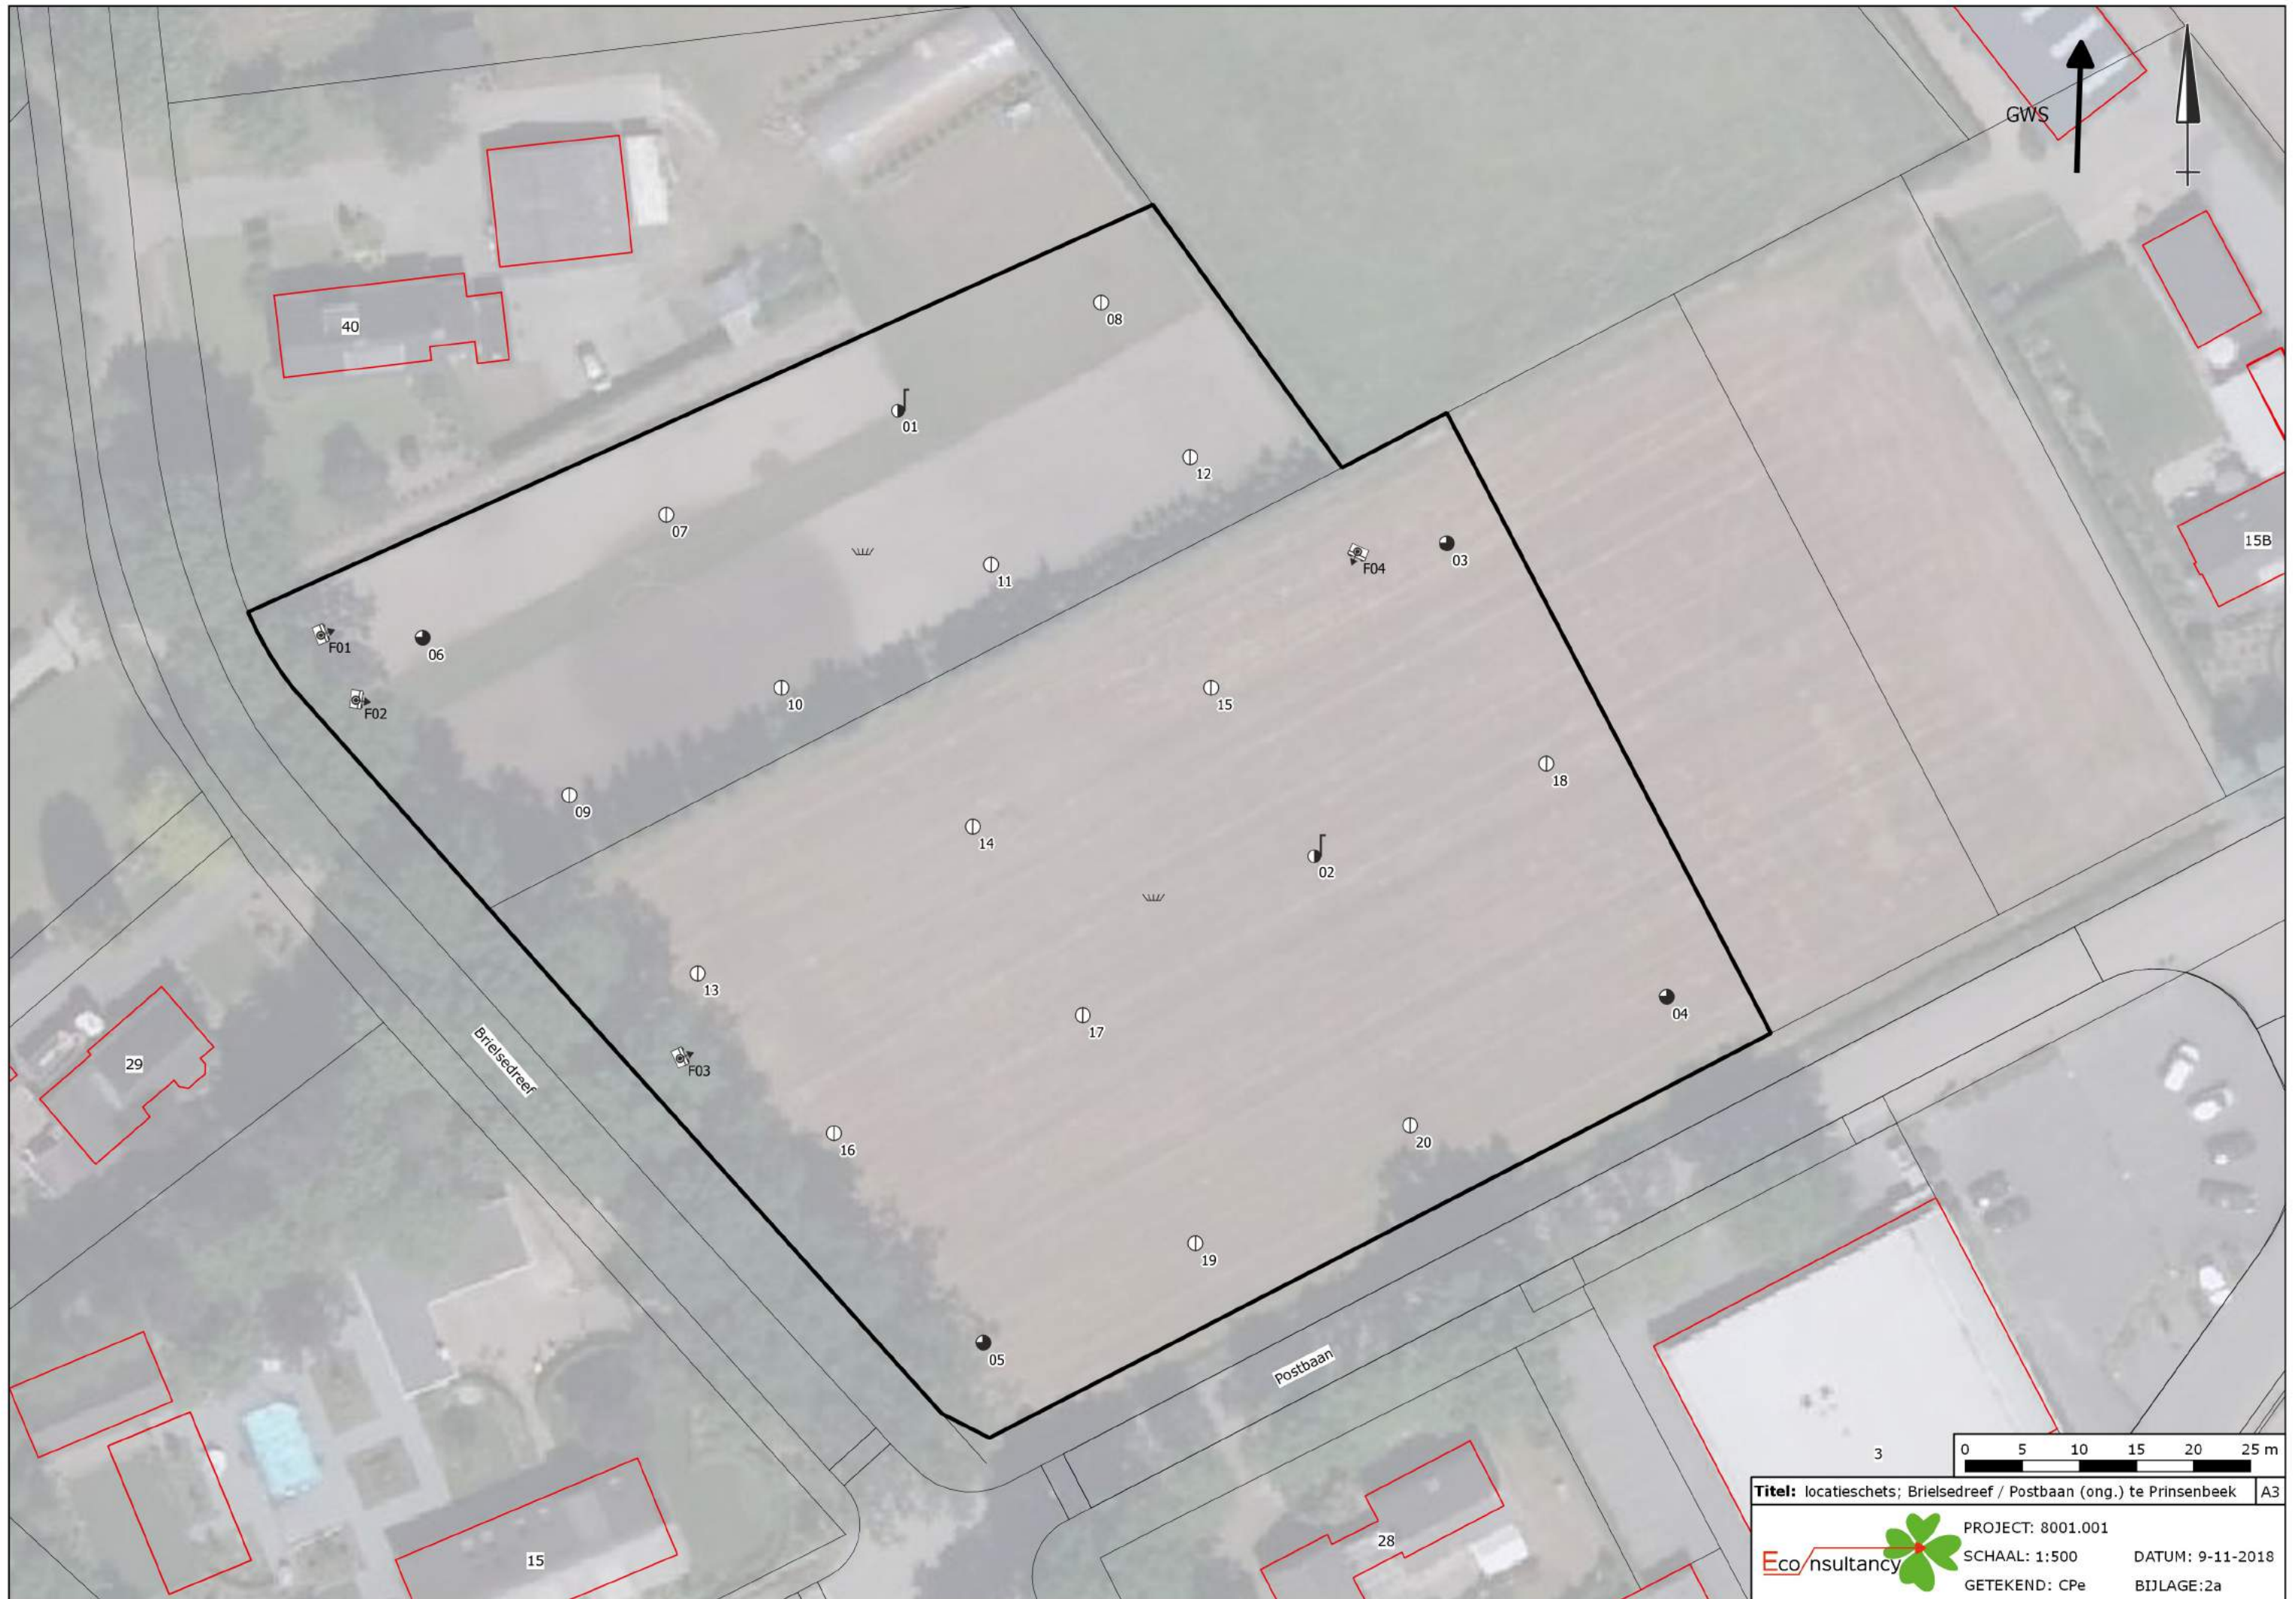
Titel: locatieschets; Brielsedreef / Postbaan (ong.) te Prinsenbeek A3

In bijlage 2a is de huidige situatie op een locatieschets weergegeven. Bijlage 2b bevat enkele foto's van de onderzoekslocatie.

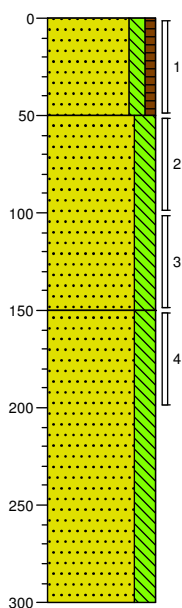
## Boring: 05

| | Zand, matig fijn, matig siltig, zwak humeus, neutraal beigebruin, Edelmanboor |

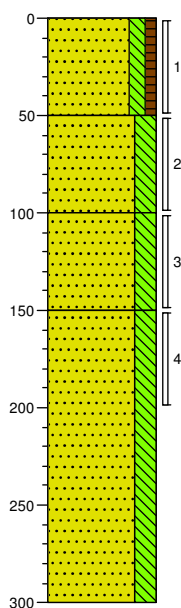
## Boring: 06

| | Zand, matig fijn, matig siltig, zwak humeus, neutraal beigebruin, Edelmanboor |

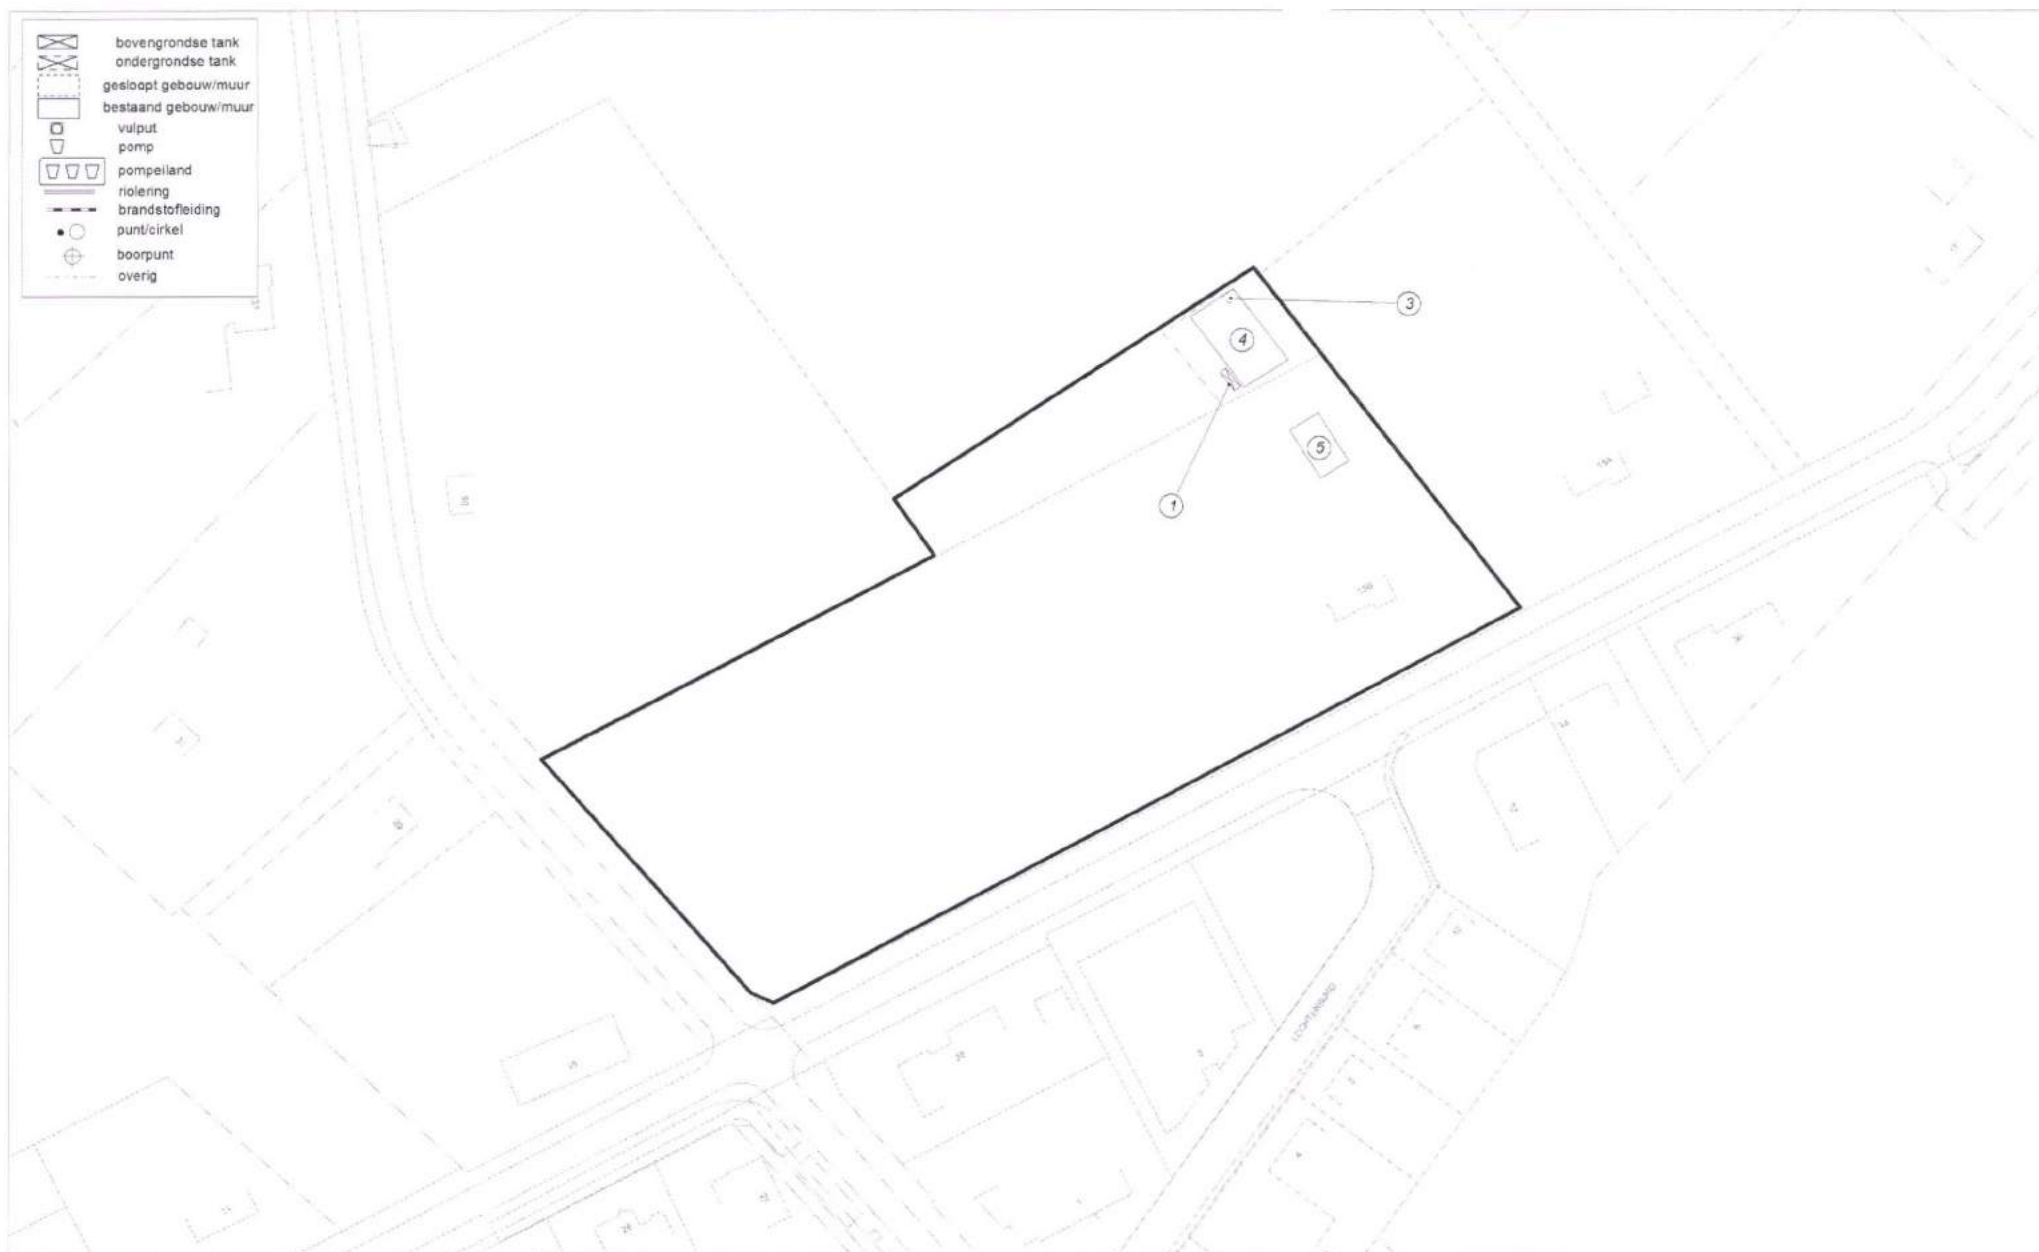
## Bijlage 4 Detailtekening

Adres Postbaan 15b  
Prinsenbeek

Project: 05051  
Datum: 21-07-06  
Get.: BVL  
Schaal: 1:1000

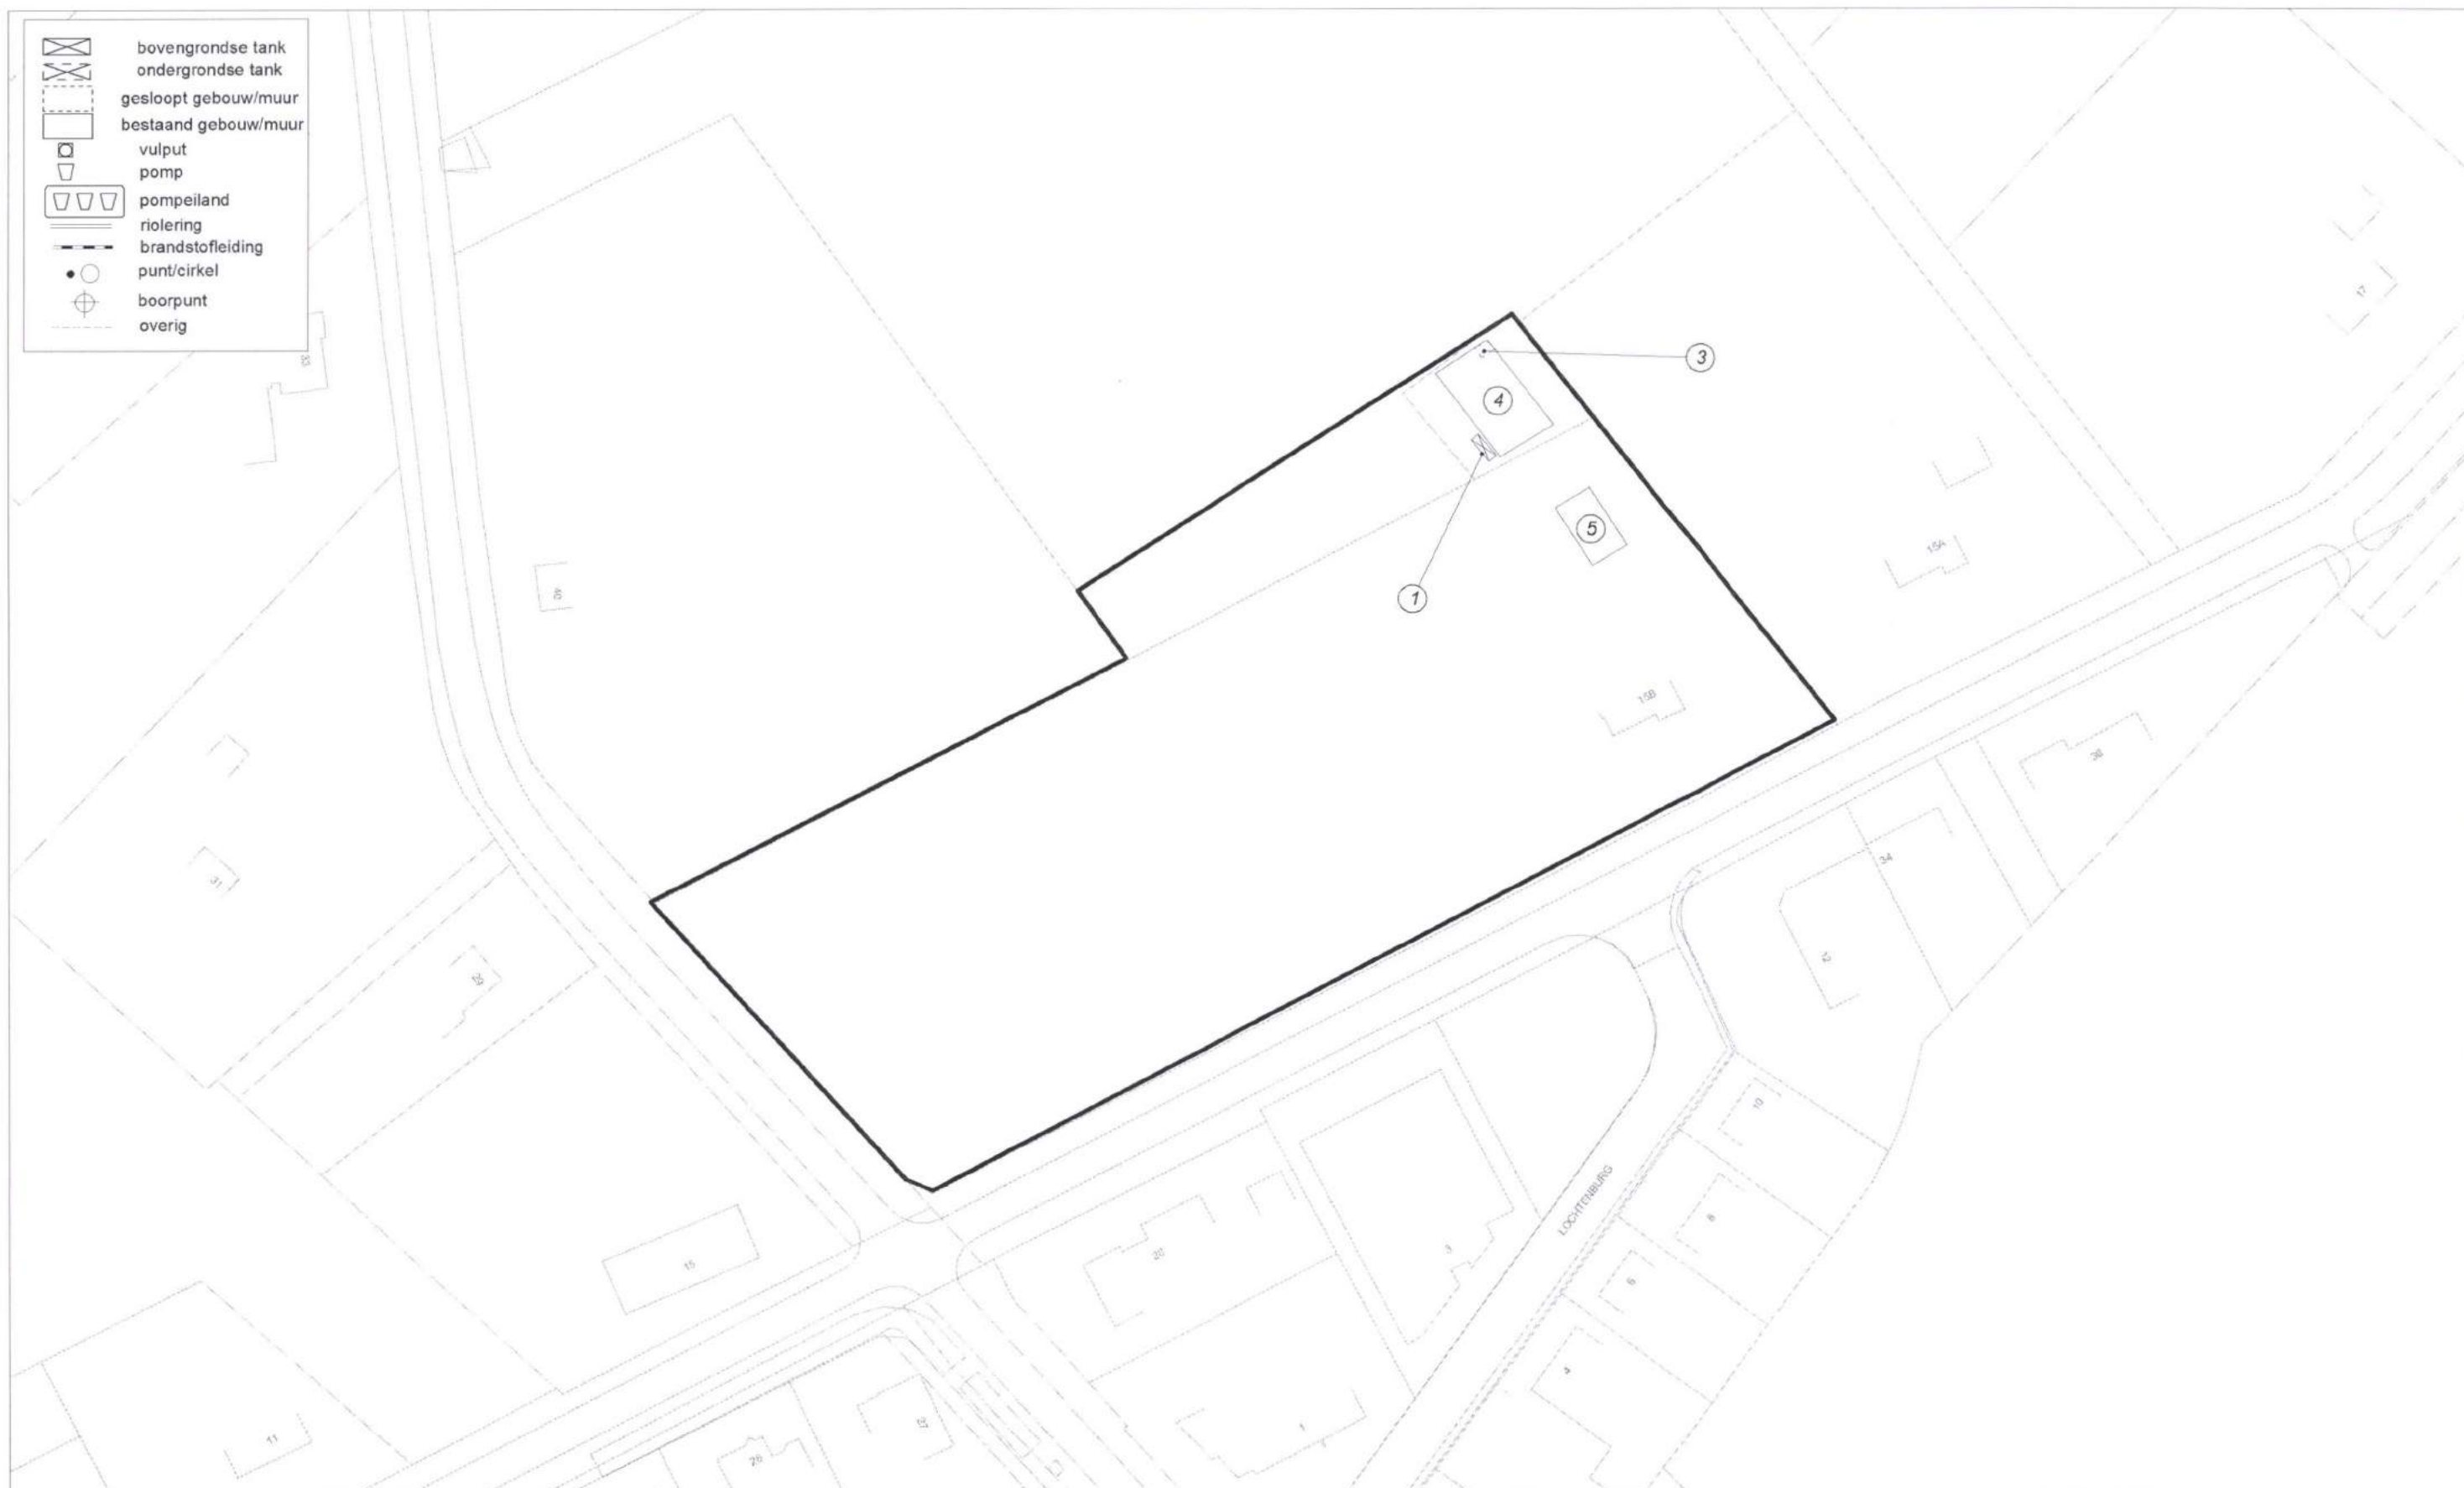
## Bijlage 4 Detailtekening

Adres Postbaan 15b  
Prinsenbeek  
HOID 11023
