**Historisch bodemonderzoek Haagse Beemden te  
Breda**

projectnummer 0476731.100  
definitief revisie 00  
26 juli 2022

Gemeente Breda

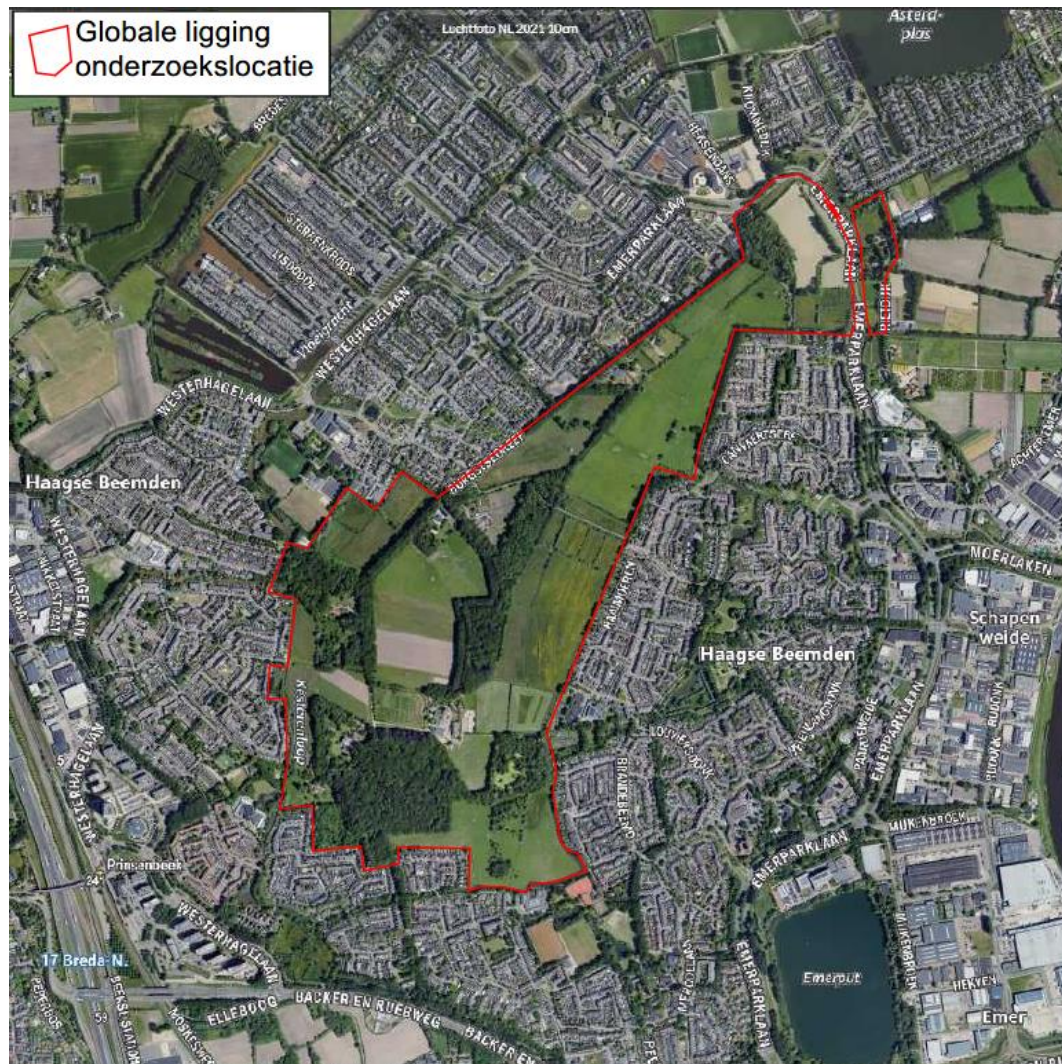
Figuur 2.1: Luchtfoto onderzoekslocatie, bron: StreetSmart

Het gebied is voornamelijk in gebruik als landbouwgebied. In onderstaand figuur is een luchtfoto van het gebied opgenomen.
