## Historisch onderzoek

Vooronderzoek conform NEN 5725

## Historisch bodemonderzoek

Locatie: Deinzestraat 385, Breda

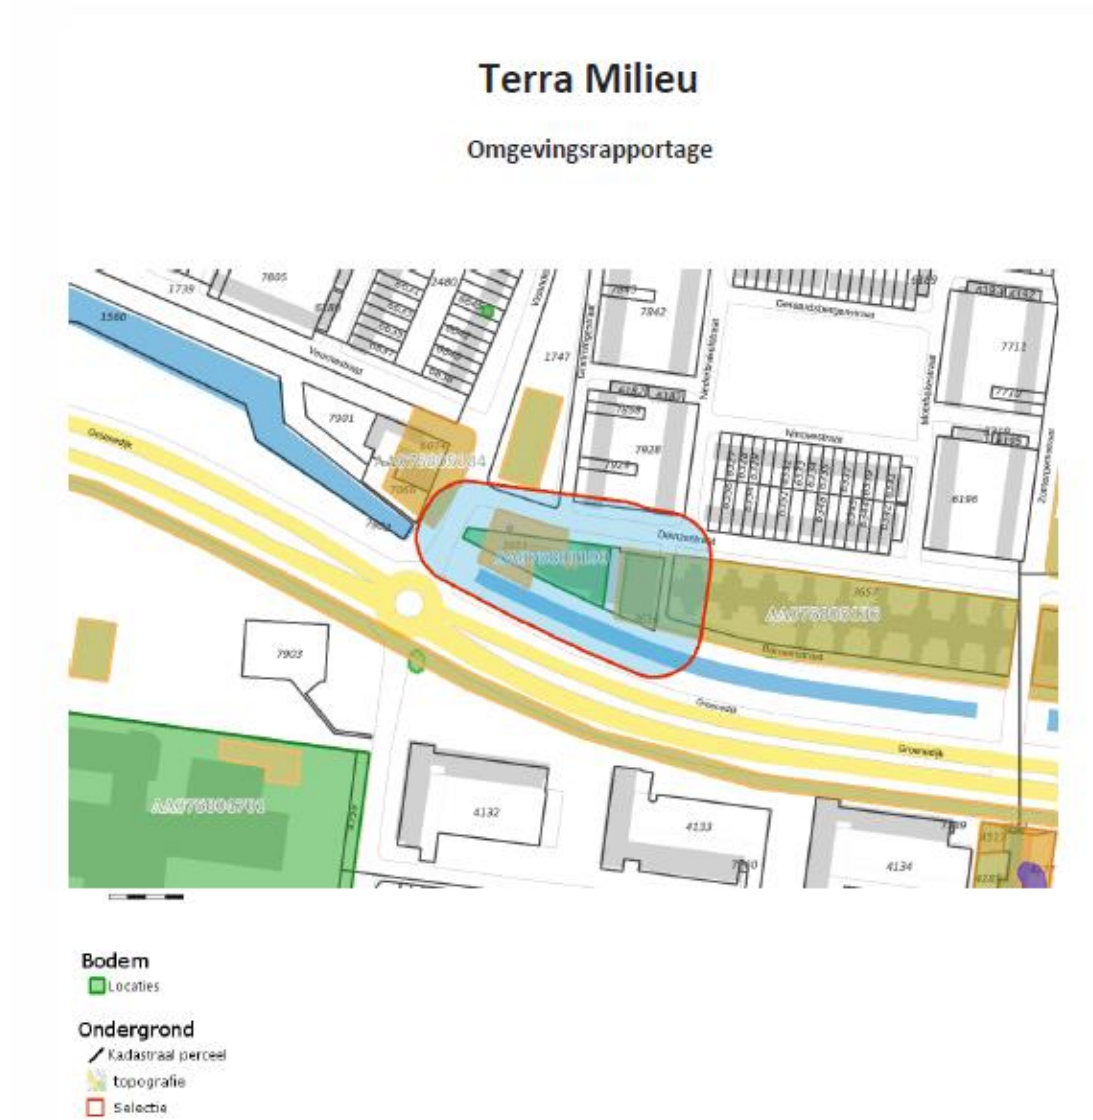
Uit het bodeminformatiesysteem van de provincie Noord-Brabant wordt duidelijk dat er relevante informatie beschikbaar is met betrekking tot eerder uitgevoerde (bodem)onderzoeken op de onderzoekslocatie. Onderstaande tabel betreft historische onderzoeken voor de locatie, waar jarenlang een tankstation heeft gezeten.
