Verkennend bodem- en asbestonderzoek Moleneind-West fasen 1 en 2 te Breda

projectnummer 0455934.102
definitief revisie 00
12 maart 2021

Ontwikkelingscombinatie Van Agtmaal Maas Jacobs B.V.

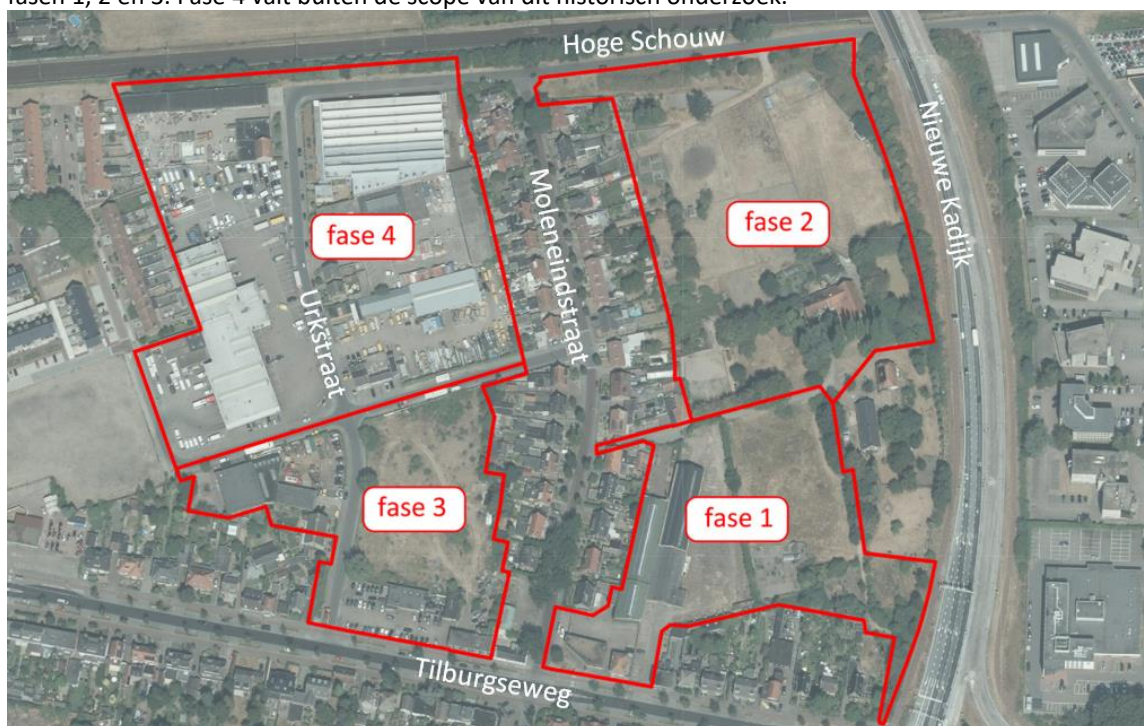
Figuur 1: Totale ontwikkelingsgebied Moleneind-West. Het plangebied bestaat uit fasen 1 t/m 4. Zie rode contour voor de indicatieve plangrenzen.

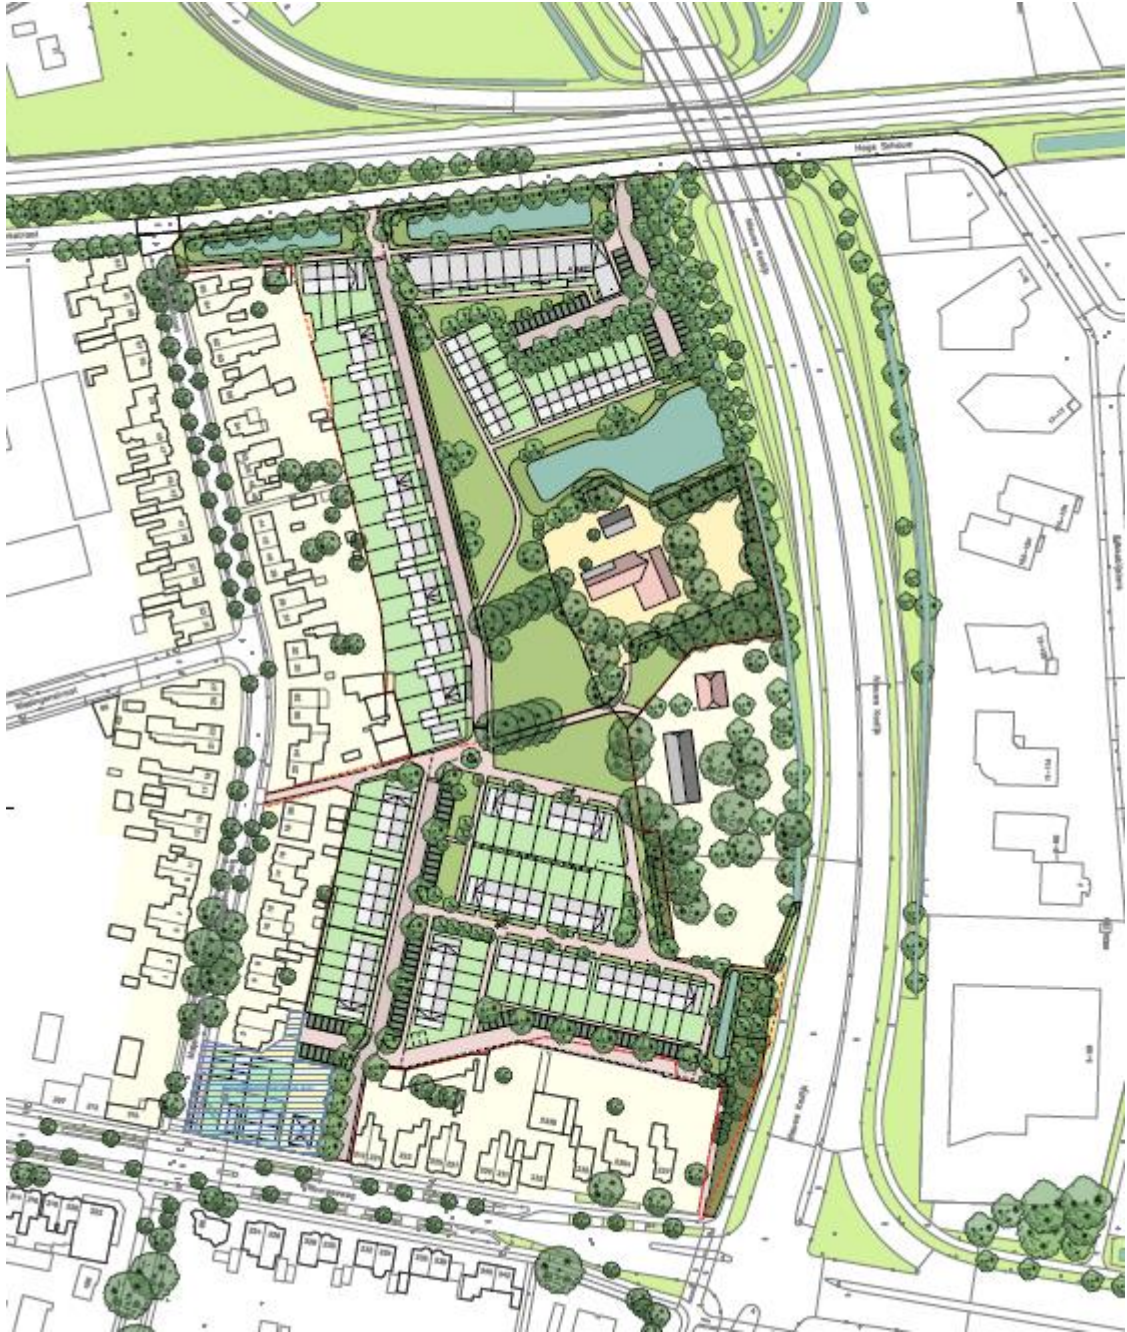
Figuur 2: indicatieve planontwikkeling fasen 1 en 2, bron: Croonenburo5

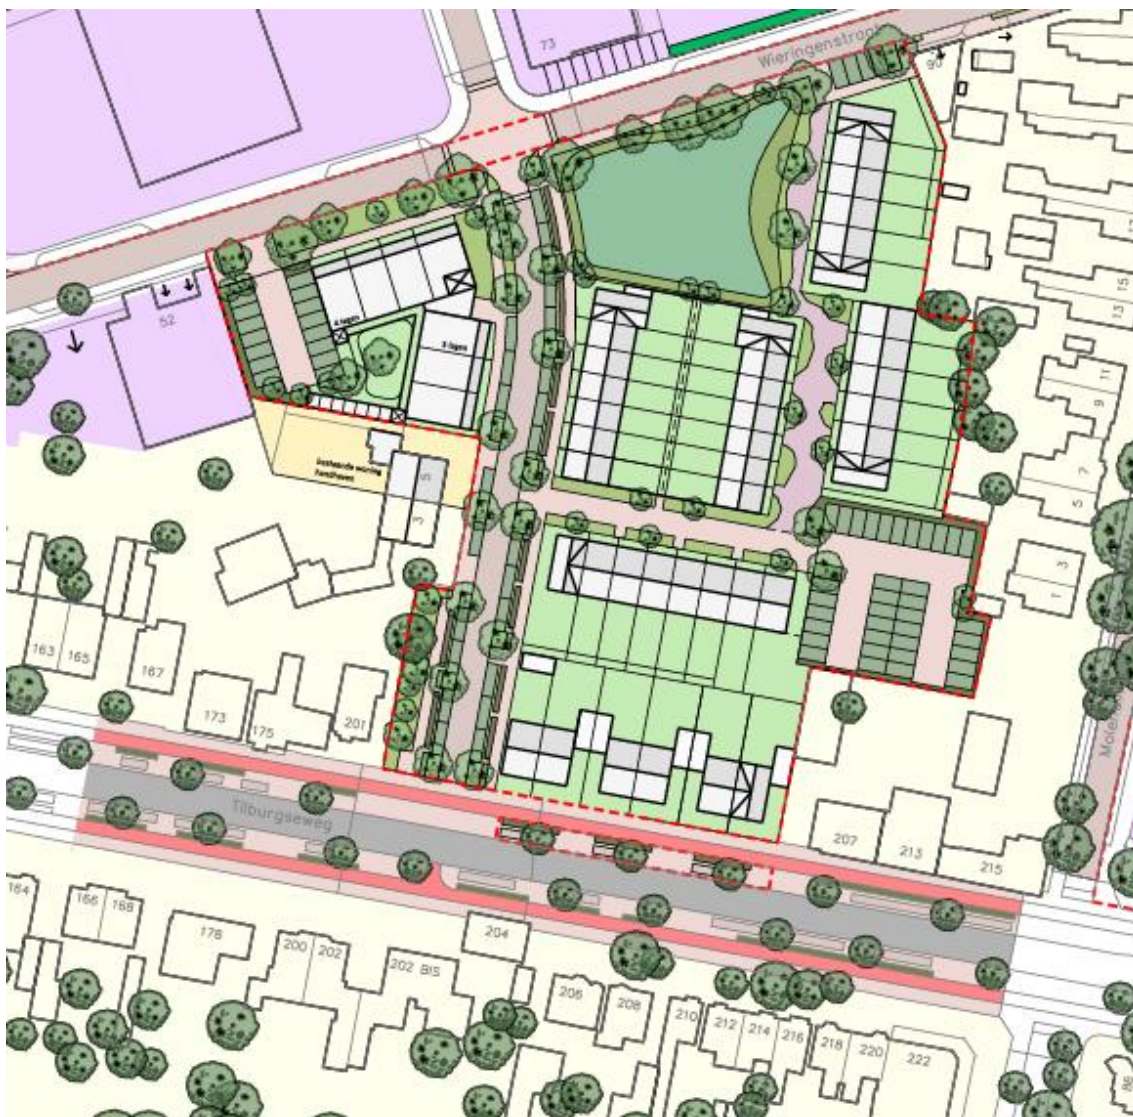
Figuur 3: indicatieve planontwikkeling fase 3, bron: Croonenburo5

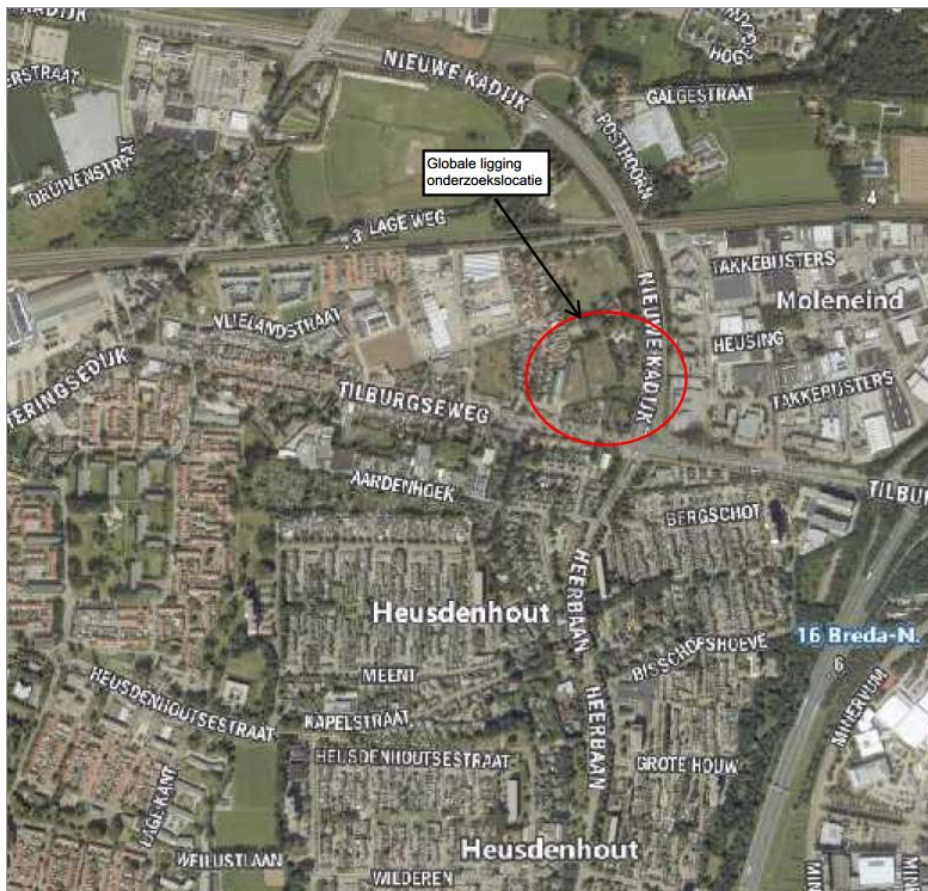
De globale ligging van de onderzoekslocatie fase 1 is met een rode contour weergegeven in onderstaande luchtfoto.

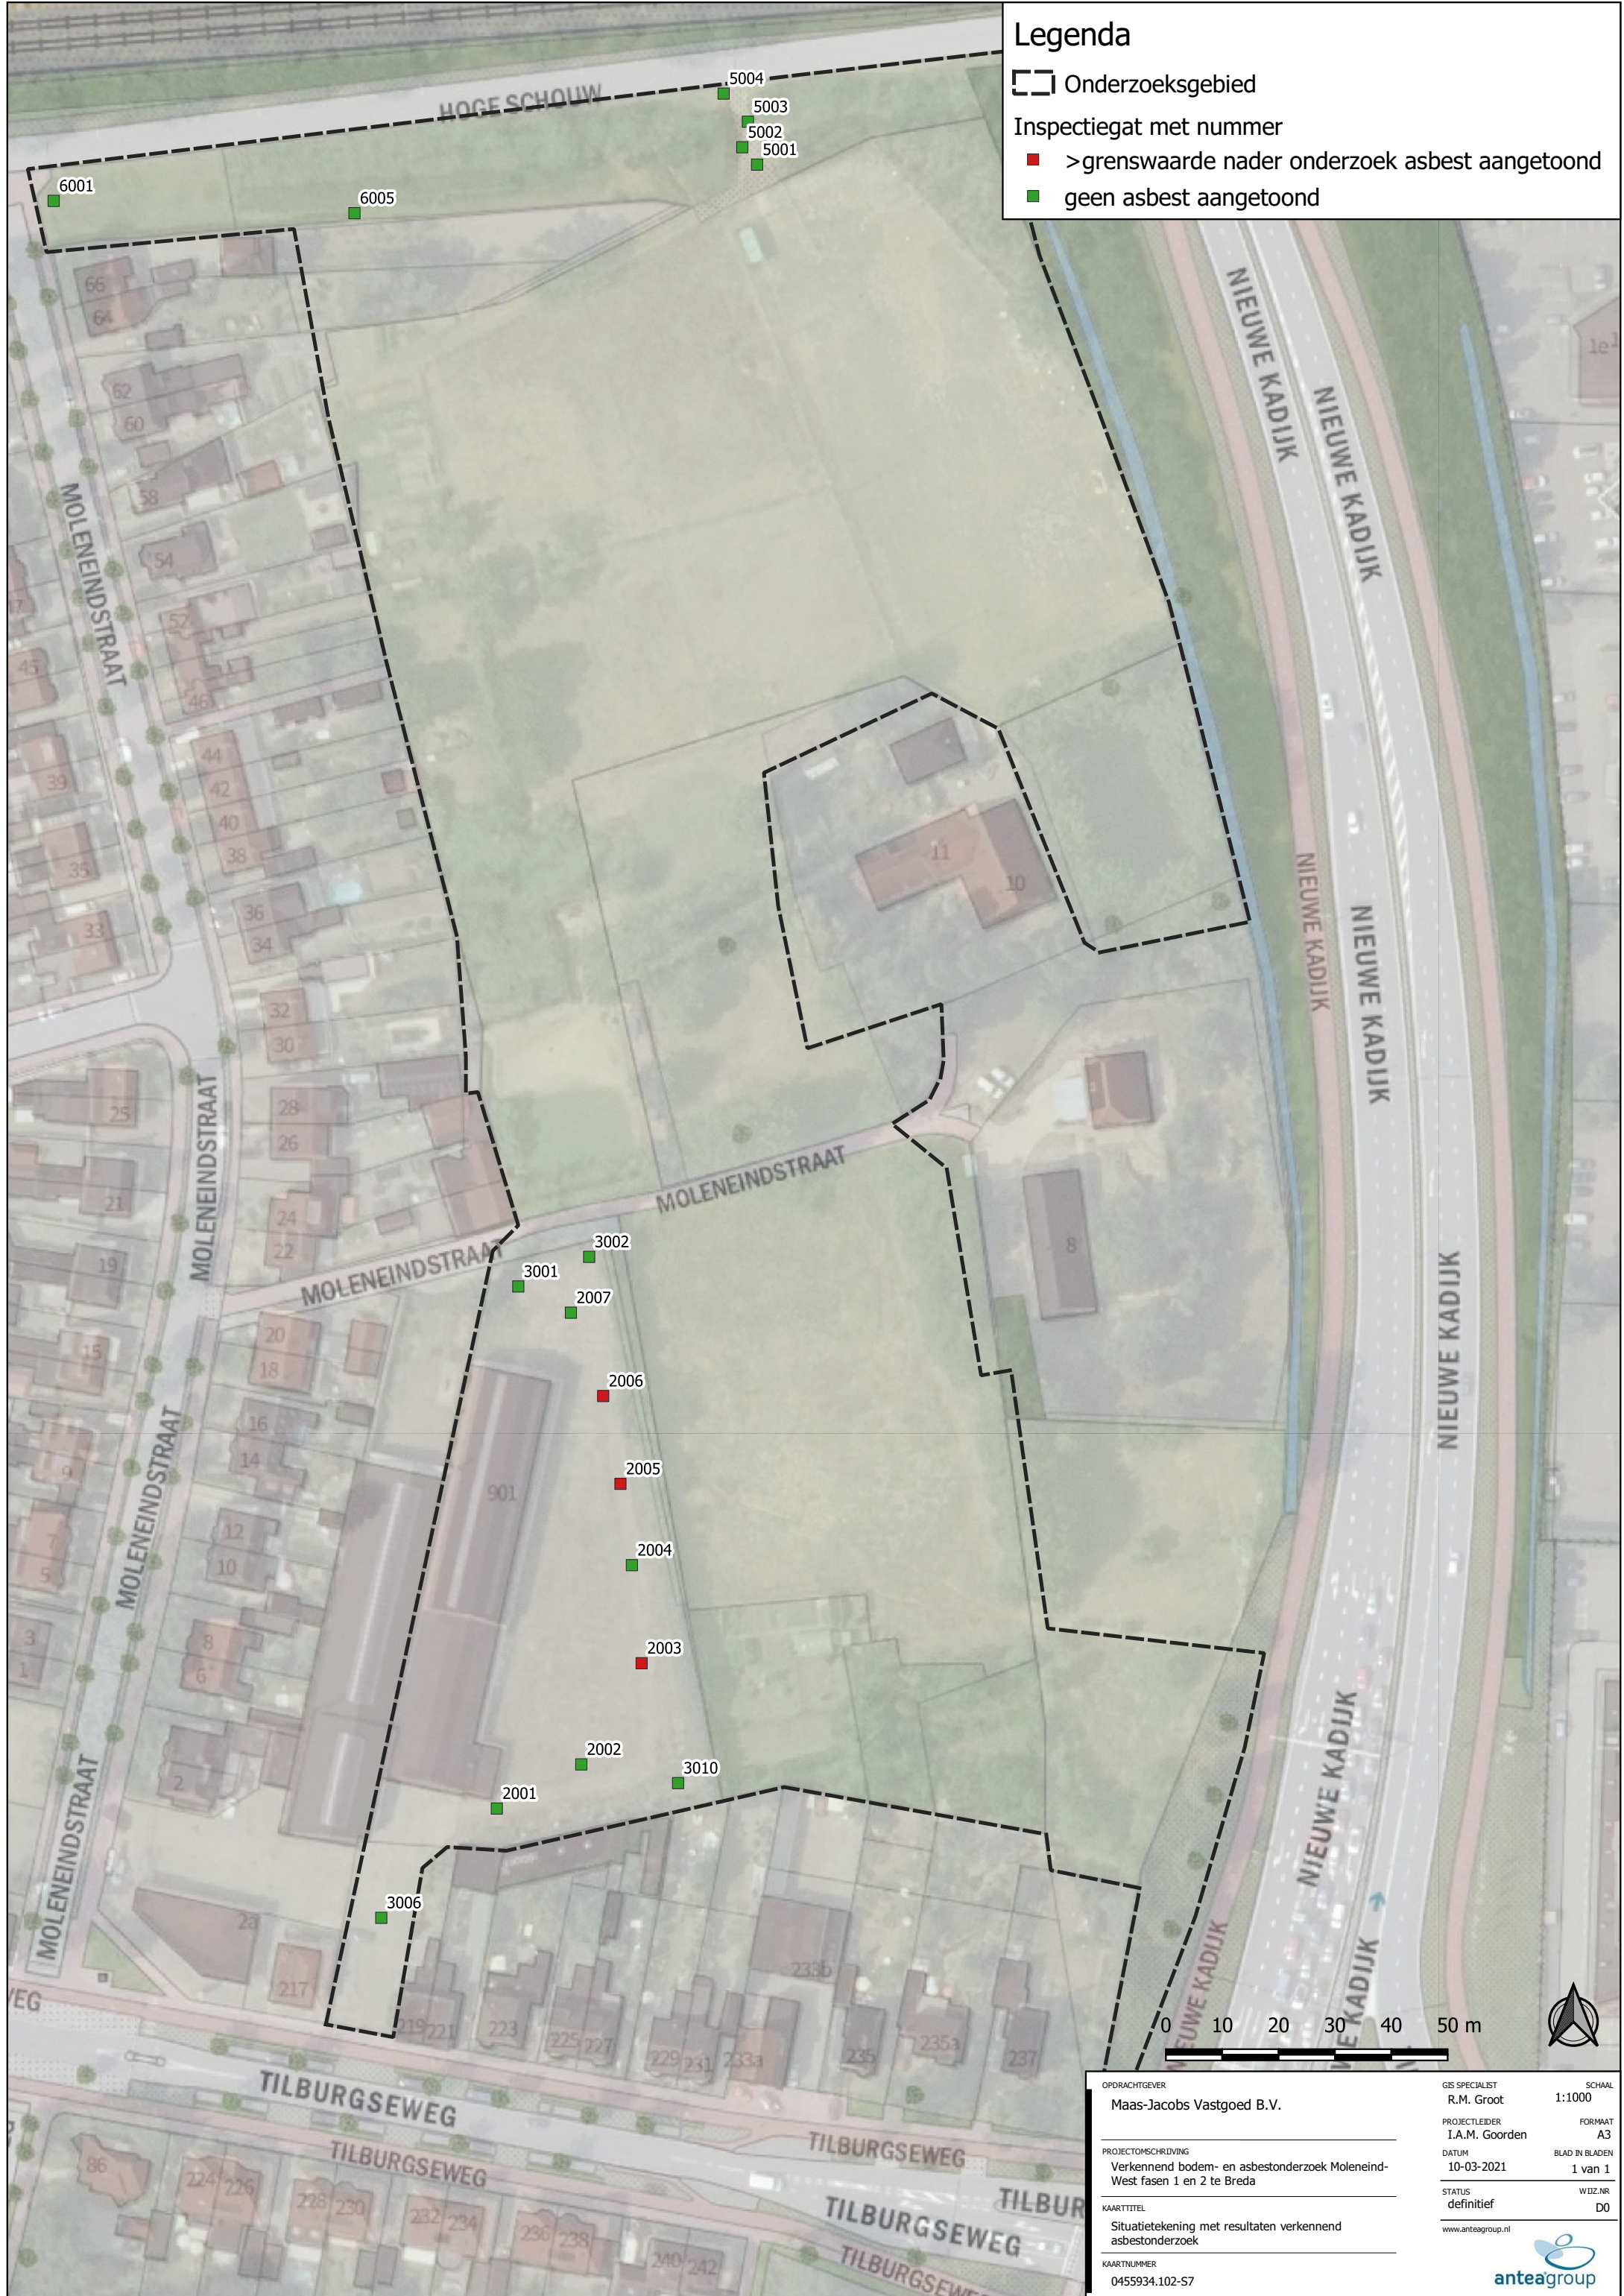
geen asbest aangetoond

OPDRACHTGEVER Maas-Jacobs Vastgoed B.V.	GIS SPECIALIST R.M. Groot	SCHAAL 1:1000
PROJECTOMSCHRIJVING Verkennd bodem- en asbestonderzoek Moleneind-West fasen 1 en 2 te Breda	PROJECTLEIDER I.A.M. Goorden	FORMAAT A3
KAARTITTEL Situatietekening met resultaten verkennd asbestonderzoek	DATUM 10-03-2021	BLAD IN BLADEN 1 van 1
KAARTNUMMER 0455934.102-S7	STATUS definitief	WIJZ.NR D0
www.anteagroup.nl

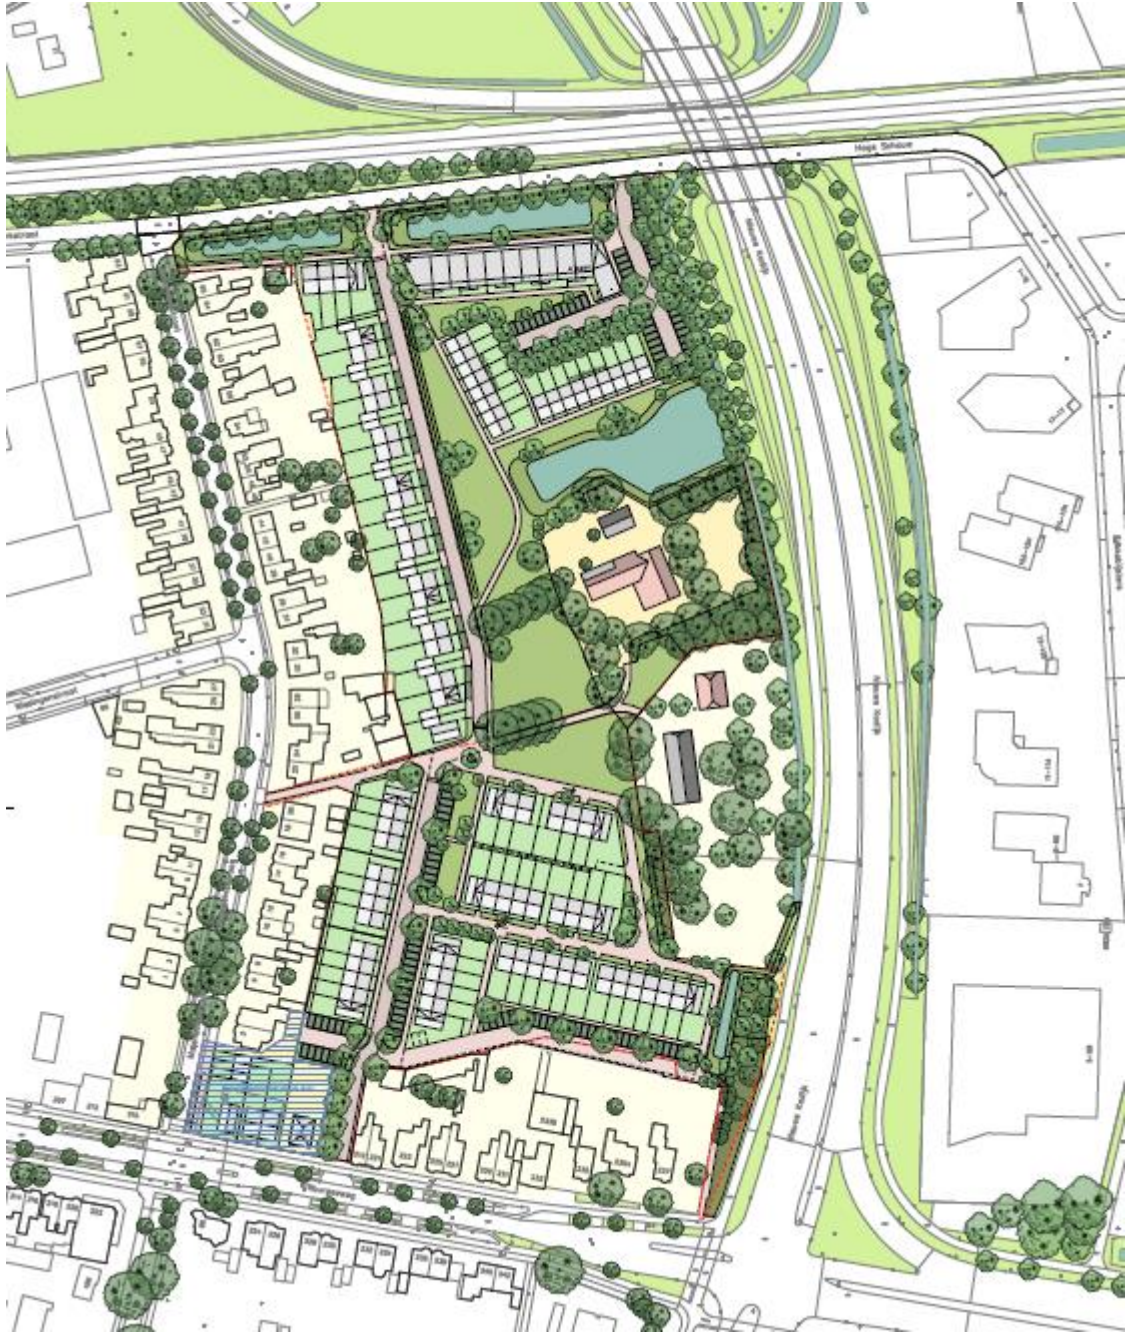
maximaal 150 woningen mogelijk gemaakt. Fase 1 bestaat uit 17.503, fase 2 bestaat uit 25.917 m². Op figuur 2 is de planontwikkeling voor de fasen 1 en 2 weergegeven.

Figuur 2: indicatieve planontwikkeling fasen 1 en 2, bron: Croonenburo5
