# Proces-verbaal van oplevering

000 Bavel Dorstseweg

| Projectinformatie | |
|---|---|
| Documentnummer: | 240307_230101_PvO_1 |

Ter plaatse van de Dorstseweg te Bavel is men voornemens om diverse grondroerende werkzaamheden te gaan uitvoeren ten behoeve van de ontwikkeling van het gebied. Op basis van historisch vooronderzoek is aangegeven dat deze locatie gelegen is in OO verdacht gebied. Conform de Arbowetgeving dient voorafgaand aan de grondroerende werkzaamheden het terrein onderzocht te worden op de mogelijke aanwezigheid van ontplofbare oorlogsresten. Dit om te voorkomen dat tijdens grondroerende werkzaamheden een OO wordt aangetroffen wat een gevaar voor de werknemers en openbare orde en veiligheid kan vormen.

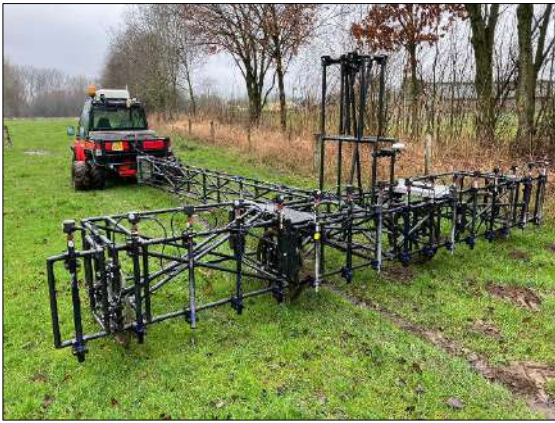
Passieve non realtime oppervlakedetectie is uitgevoerd met het Vallon Multisondesysteem VXV16. Dit systeem bestaat uit 16 meetsondes, een schokbestendige laptop met Vallon EVA 2000-2 software en een Omnistar DGPS systeem. Het geheel wordt getrokken door een vierwiel aangedreven voertuig. De verzamelde meetdata wordt digitaal opgeslagen en doormiddel van het DGPS-systeem worden RD-coördinaten aan de posities van significante objecten gekoppeld. De verkregen meetdata is op een later moment door een Senior Deskundige OOO geanalyseerd en geïnterpreteerd.

Figuur 3. Passieve non realtime oppervlakedetectie met het Vallon Multisondesysteem VXV16 en een staafdiagram waarop het maximale detectiebereik ( $m^2$  - maaiveld) per kaliber.

De magnetometers meten verstoringen van het aardmagnetisch veld welke worden veroorzaakt door Ferro-metalen. Het maximale detectiebereik van betreffende magnetometers is afhankelijk van de soort, het kaliber en de ligging van de te verwachten OO alsmede de omgevingsfactoren. Het detectiebereik per kaliber, wanneer er geen omgevingsfactoren van toepassing zijn, staat vertaald in bovenstaande tabel.

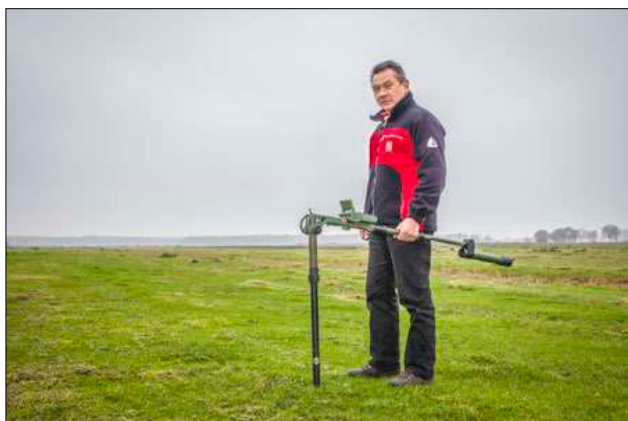
Voor het uitvoeren van passieve realtime oppervlakedetectie is een Vallon magnetometer gebruikt. Deze magnetometer meet verstoringen in het aardmagnetisch veld welke worden veroorzaakt door de aanwezigheid van Ferro-metalen. De effectieve zoekdiepte van Vallon magnetometers bij oppervlakedetectie is, afhankelijk van het gebruikte type, maximaal ca. 4,5 m1 minus maaiveld. Dit is echter mede afhankelijk van grootte en ligging van een object alsmede de omgevingsfactoren. In

onderstaande figuren is te zien hoe een Vallon VX1 Magnetometer in de praktijk wordt gebruikt door een Senior Deskundige OOO alsmede een staafdiagram met daarin het detectiebereik per kaliber OO.

Figuur 7. Passieve realtime oppervlakedetectie met een Vallon VX1 Magnetometer en een staafdiagram waarop het maximale detectiebereik ( $m^3$  - maaiveld) per kaliber.

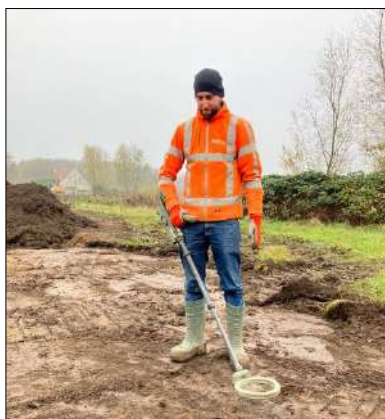
Actieve realtime oppervlakedetectie kan worden uitgevoerd met verschillende typen Vallon metaaldetectoren waarmee zowel ferrometalen en non-ferrometalen kunnen worden opgespoord. Door een metaaldetector wordt een eigen magnetisch veld opgewekt en worden de responsen of verstoringen van metalen in dit eigen magnetisch veld gemeten. De Vallon metaaldetectoren hebben afhankelijk van

het type een zoekbereik van max. 0,5 m<sup>3</sup> of 1,8 m<sup>3</sup> minus maaiveld. In Figuur 9 is te zien hoe een Senior Deskundige OOO actieve realtime oppervlakedetectie uitvoert met een Vallon non-ferrous locator. Tevens is hier een staafdiagram weergegeven met het detectiebereik per kaliber.

Figuur 9. Uitvoeren actieve realtime oppervlakedetectie en een staafdiagram waarop het maximale detectiebereik (m<sup>3</sup> – maaiveld) per kaliber.

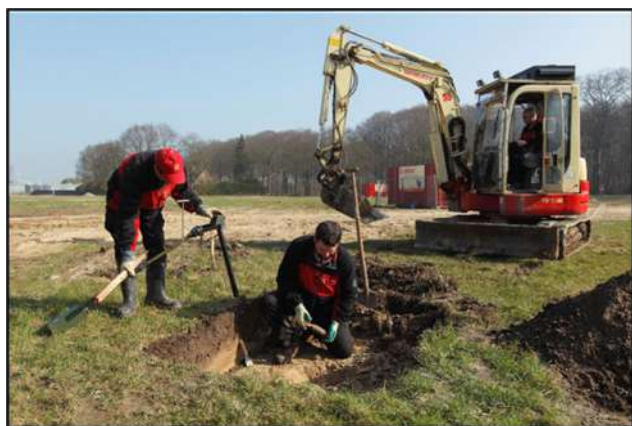
Wanneer een significant object benaderd diende te worden heeft men eerst met een magnetometer of metaaldetector de exacte locatie van het significante object bepaald. Het benaderen bestond vervolgens uit het cyclisch verrichten van de handelingen detecteren, lokaliseren en verwijderen van de vrijgegeven bodemlaag waardoor het significante object uiteindelijk kon worden waargenomen met als doel dit veilig en doelmatig te kunnen identificeren. Wanneer handmatige benadering niet doeltreffend bleek door een extreem harde bodem, een groot object of wanneer het significante object zich dieper dan 0,50 m<sup>3</sup> – maaiveld bevond heeft men een hydraulische beveiligde graafmachine ingezet. Hierbij is een afgebakend gebied op aanwijzing van de aanwezige (Senior) Deskundige OOO laagsgewijs gedetecteerd, vrijgegeven en verwijderd zodat het significante object kon worden waargenomen met als doel dit veilig en doelmatig te identificeren. Na het verwijderen van het geïdentificeerde object is een controle meting uitgevoerd om te bepalen of er nog een dieper gelegen verdacht object aanwezig was.

Figuur 10. Benaderen van een significant object m.b.v. een hydraulische graafmachine.

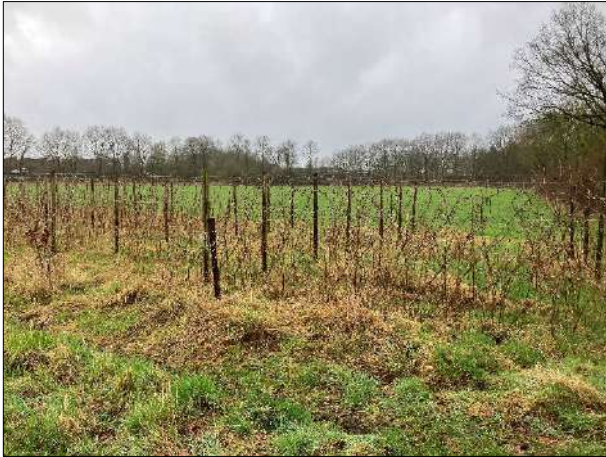
- ✓ Hoge bodembegroeiing (>10cm + mv);
- ✓ Struiken en bomen;
- ✓ Onderzoeksgebied moeilijk begaanbaar;
- ✓ Detectie verstorende objecten in onderzoeksgebied (Hekwerken, gebouwen, verhardingen).

Figuur 15. Niet bereikbaar gebied i.v.m. frambozenstruiken.

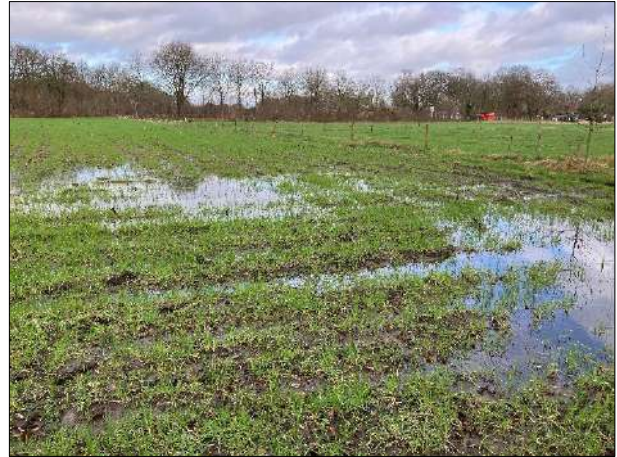
Figuur 16. Extreem nat deel van het gebied.

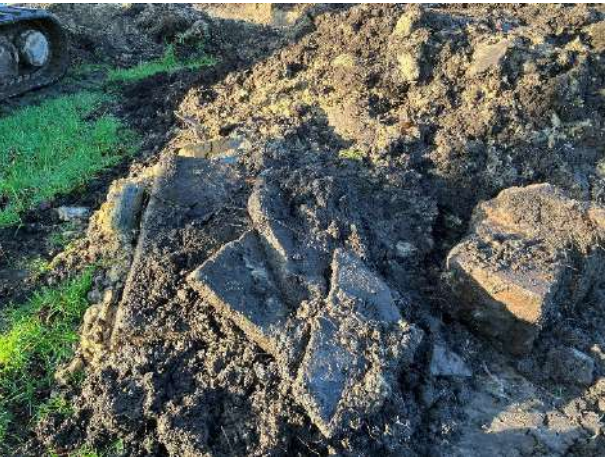
Figuur 19. Aangetroffen puin.

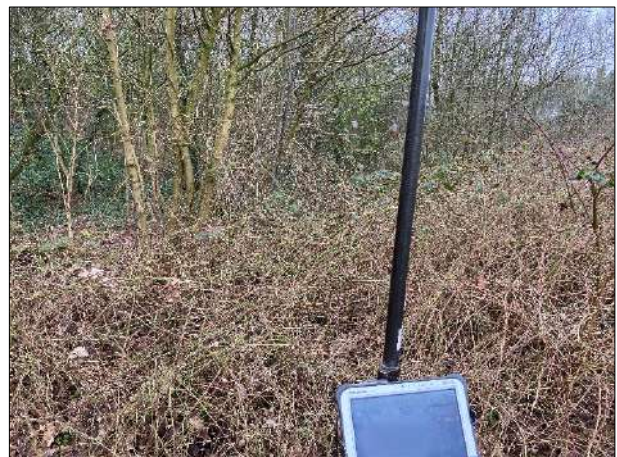
Figuur 20. Struiken in onderzoeksgebied.

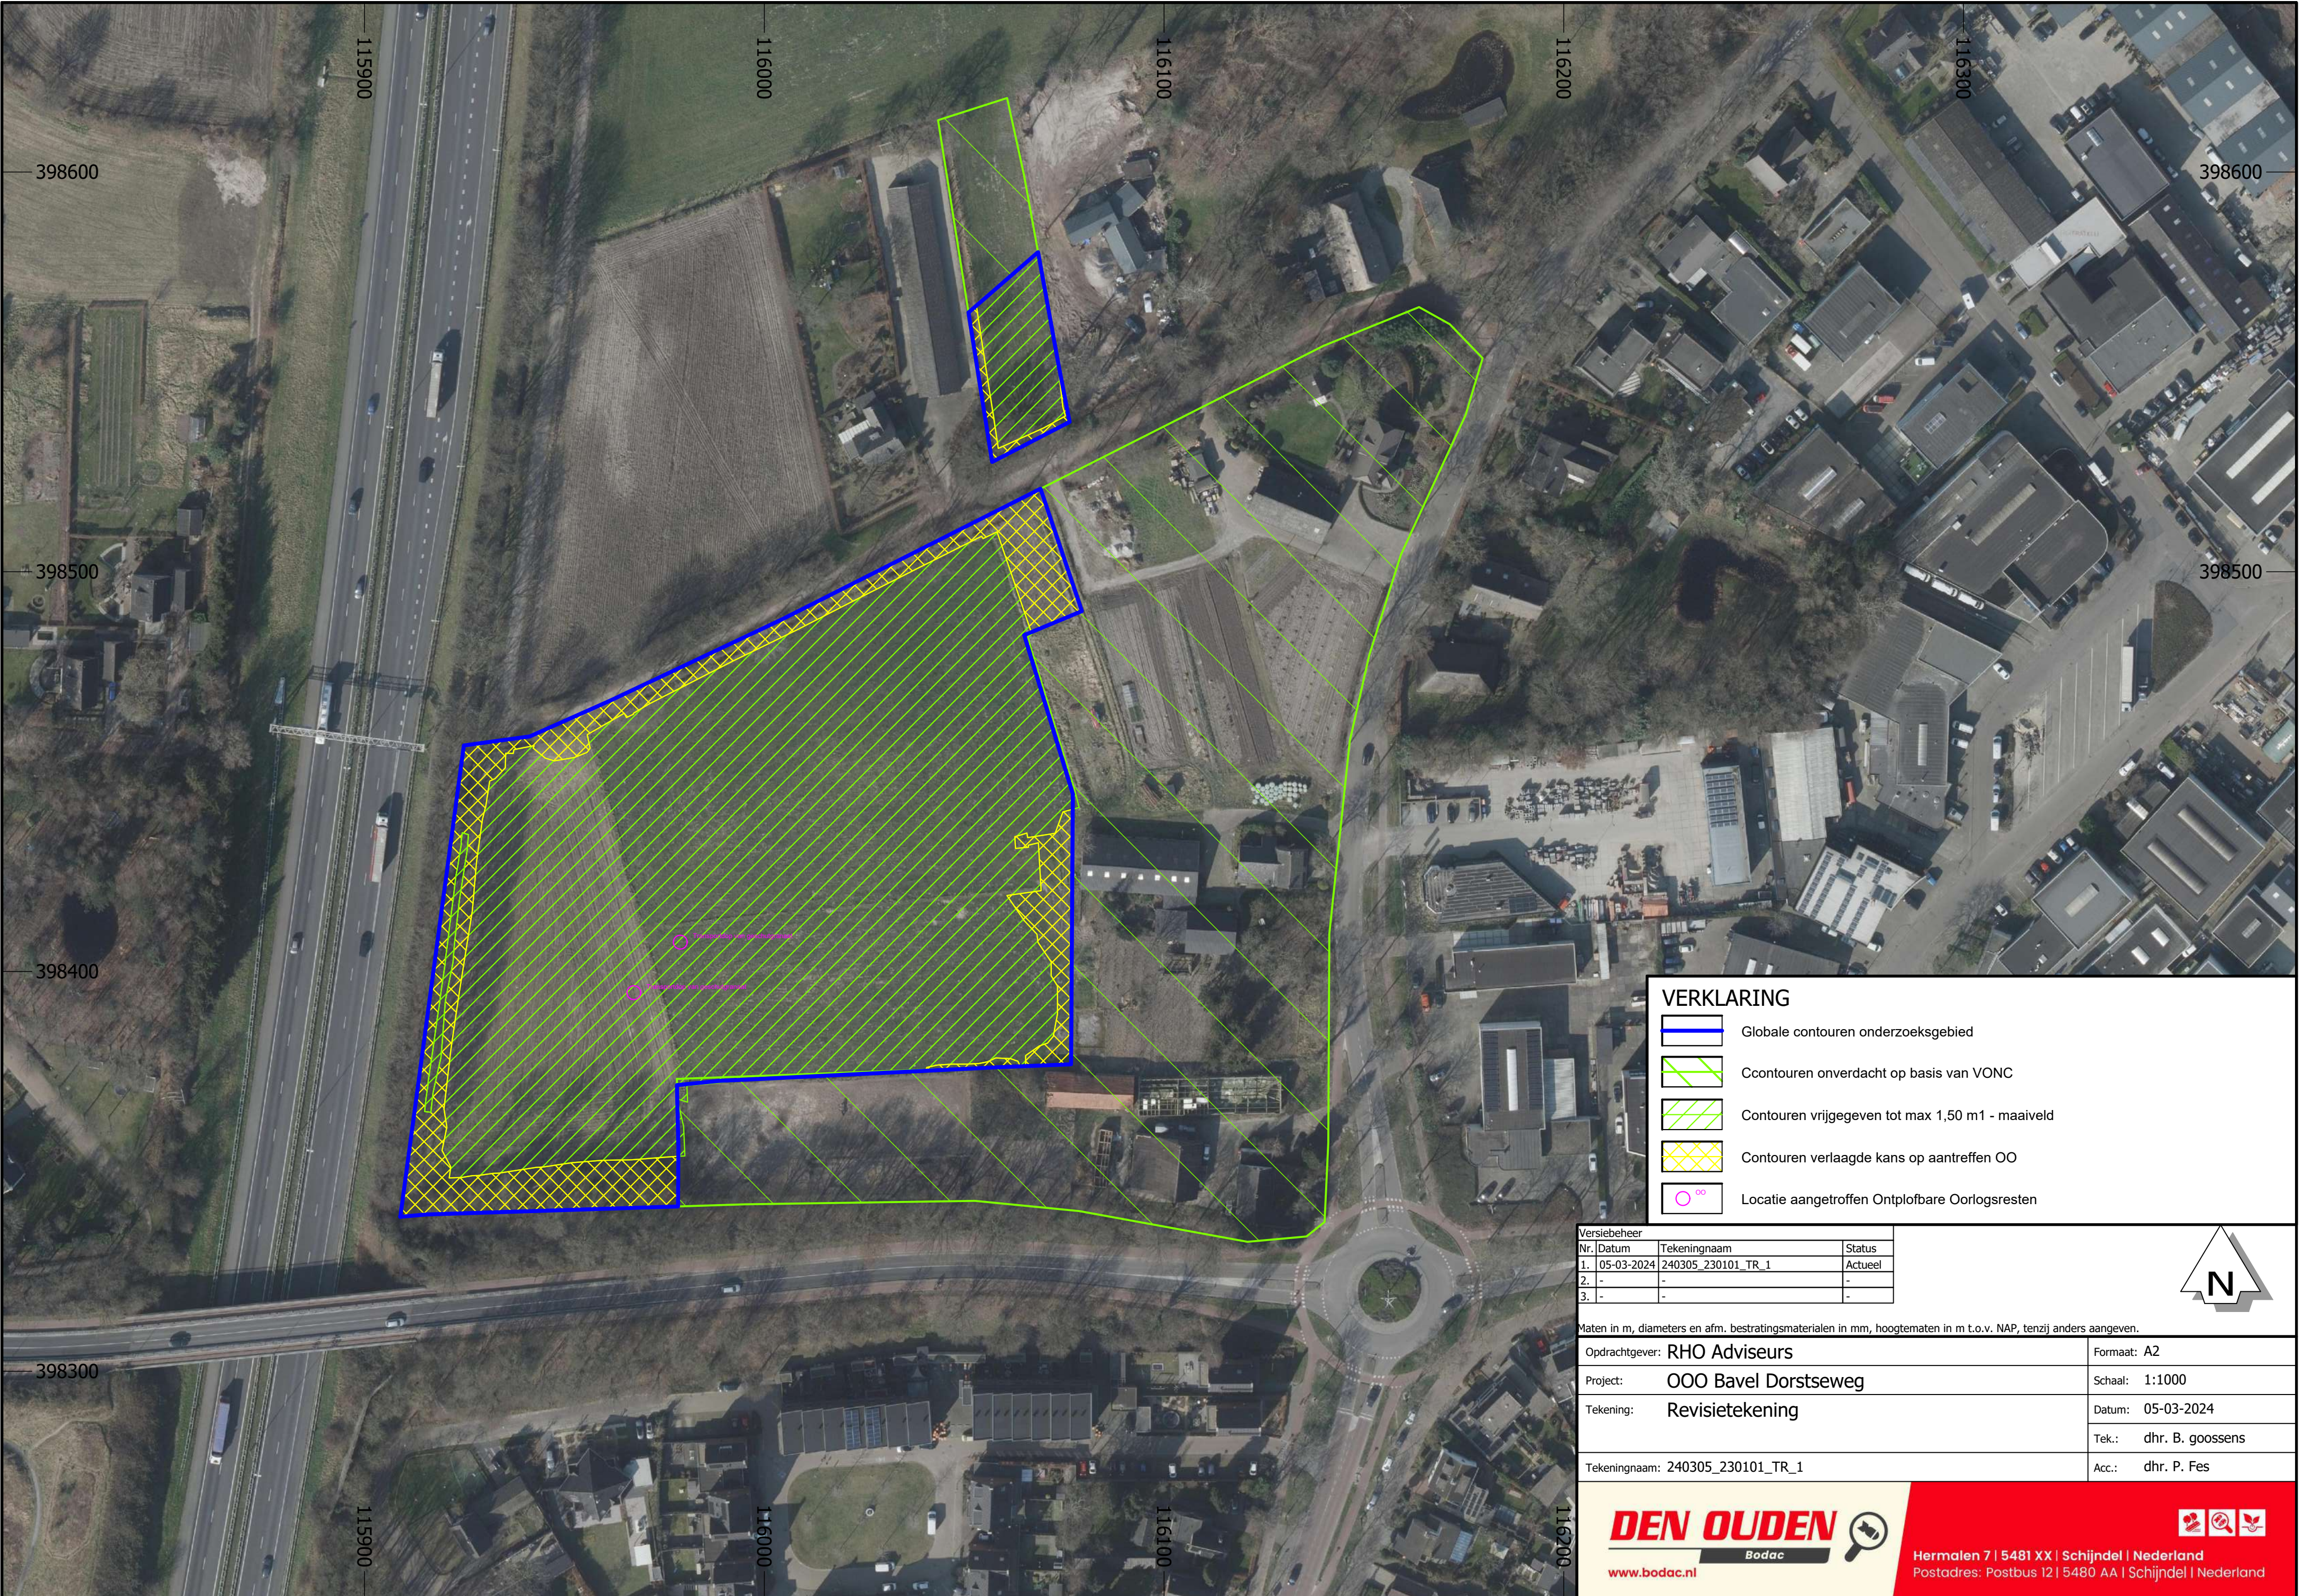
## Bijlage 1. Revisietekening

Den Ouden Bodac B.V. heeft de op de revisietekening in Bijlage 1 weergegeven gebieden onderzocht op de aanwezigheid van OO en per gebied is aangegeven tot op welke diepte het gebied is vrijgegeven op de aanwezigheid van OO. Middels dit proces verbaal van oplevering verklaart Den Ouden Bodac B.V. het onderzoeksgebied naar beste inzicht en zo ver de huidige stand der techniek dit toelaat te hebben onderzocht en vrijgegeven van OO tot op de aangegeven diepte, voor alle aankomende grondroerende werkzaamheden. Op de revisietekening in Bijlage 1 is weergegeven welke gebieden tot welke diepte zijn vrijgegeven.

Op de revisietekening zijn gebieden weergegeven welke zijn aangemerkt als "Verlaagde kans op het aantreffen van OO".

Deze gebieden zijn niet volledig onderzocht en vrijgegeven van OO maar op basis van de bevindingen in de wel onderzochte gebieden kan worden geconcludeerd dat er een verlaagde kans bestaat op het aantreffen van OO.

Het advies van Den Ouden Bodac B.V. luidt dat binnen de in de revisietekening vrijgegeven dimensies grondroerende werkzaamheden zonder aanvullende maatregelen, in relatie tot ontplofbare oorlogsresten, kunnen worden uitgevoerd.

Binnen de door Den Ouden Bodac B.V. als "Verlaagde kans op het aantreffen van OO" aangemerkte gebieden kunnen de werkzaamheden zonder aanvullende maatregelen, in relatie tot ontplofbare oorlogsresten, uitgevoerd worden. Echter dient op deze locaties wel gewerkt te worden onder het protocol toevalstreffer OO. In Bijlage 2 is het Protocol toevalstreffer OO bijgevoegd.

Wanneer werkzaamheden buiten de door Den Ouden Bodac B.V. onderzocht en vrijgegeven of als verlaagde kans op aantreffen van OO aangemerkte gebieden gaan plaatsvinden is aanvullend onderzoek noodzakelijk.
