# Verkennend bodem- en asbestonderzoek Dorstseweg 9 te Bavel

Aeres Milieu Projectnummer : AM22141  
Status rapport : Definitief (versie 1)  
Datum : 1 juni 2022

Opdrachtgever : Accent Adviseurs  
Luchthavenweg 13E  
5657 EA Eindhoven

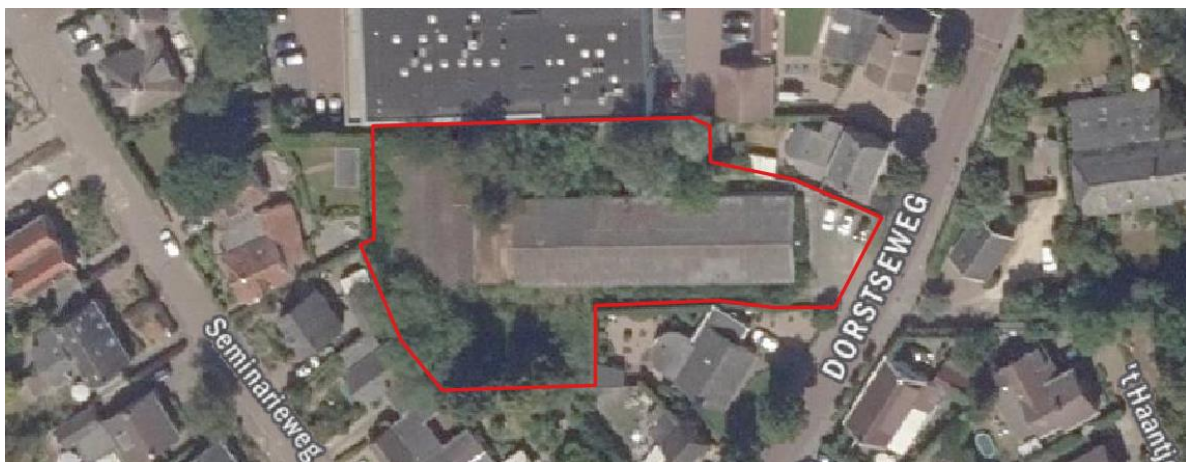
De onderzoekslocatie ligt aan de Dorsteweg 9 te Bavel. Kadastraal is de locatie bekend als gemeente Alphen-Chaam Nieuw-Ginneken, sectie K, nummer 4906 en 6229. De coördinaten volgens het R.D. stelsel zijn X = 116.041 / Y = 398.143. Zie bijlage 1 voor een topografische en kadastrale kaart. Op onderstaande luchtfoto is de begrenzing van de onderzoekslocatie weergegeven.

Afbeelding 1: Begrenzing onderzoekslocatie (bron luchtfoto: PDOK-viewer)

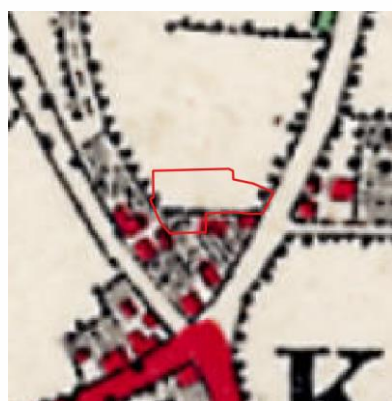
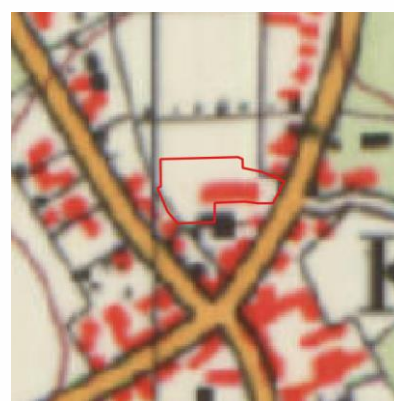
In het kader van het vooronderzoek is historisch kaartmateriaal bestudeerd. Uit kaartmateriaal van de geraadpleegde historische kaarten is af te leiden dat de onderzoekslocatie begin 1900 onbebouwd was en in gebruik als weiland. Op de kaart uit 1962 is voor het eerst bebouwing op de onderzoekslocatie waar te nemen. Op de kaart uit 1980 is zichtbaar dat de bebouwing westelijk op de onderzoekslocatie uitgebreid is. Het westelijk gelegen pand is nog aanwezig op de onderzoekslocatie. Het oostelijk gelegen pand is in 2021 afgebrand en in juli-augustus 2021 gesloopt.

Afbeelding 2: geraadpleegde historische kaarten (bron kaarten: topotijdreis.nl)
