# Verkennd bodemonderzoek Rietdijk 3A, Breda

Aeres Milieu Projectnummer : AM21481  
Status rapport : Definitief (versie 1)  
Datum : 7 december 2021

Opdrachtgever : Ordito  
Postbus 94  
5126 ZH, Gilze

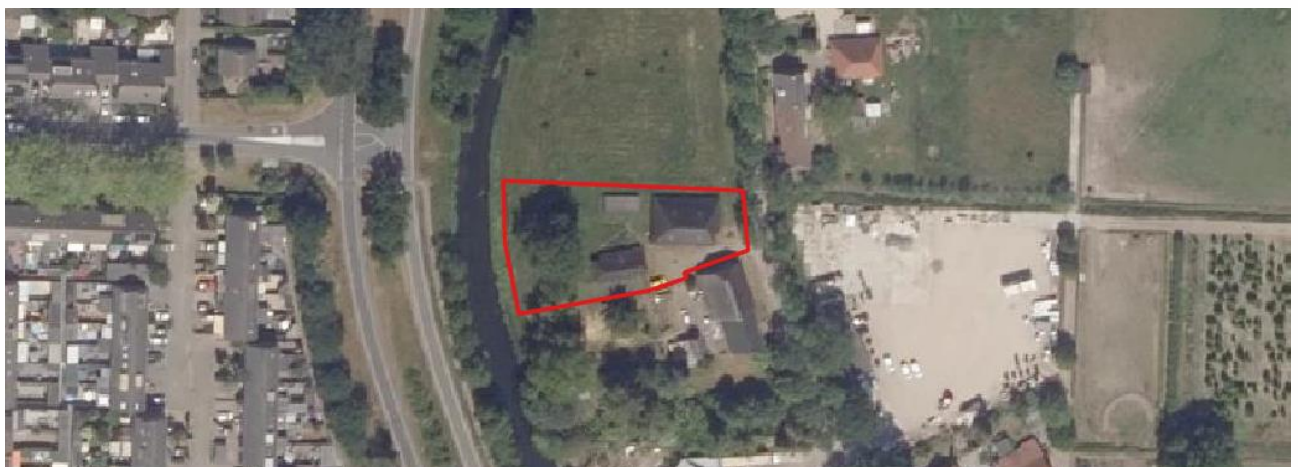
Afbeelding 1: globale begrenzing onderzoekslocatie (Bron luchtfoto: PDOK-Viewer)

De onderzoekslocatie ligt aan de Rietdijk 3A, Breda. Kadastraal is de locatie bekend als gemeente Breda, sectie H, nummer 11037. De coördinaten volgens het R.D. stelsel zijn  $X = 110.988$  /  $Y = 403.427$ . Zie bijlage 1 voor een kadastrale kaart. Op onderstaande luchtfoto is de globale begrenzing van de onderzoekslocatie weergegeven.

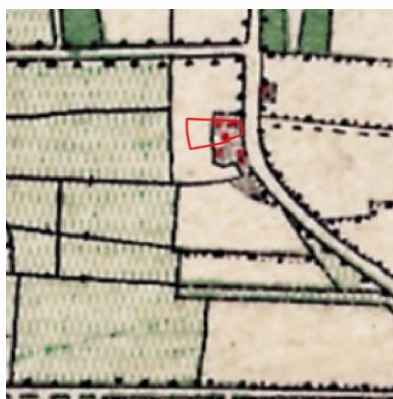
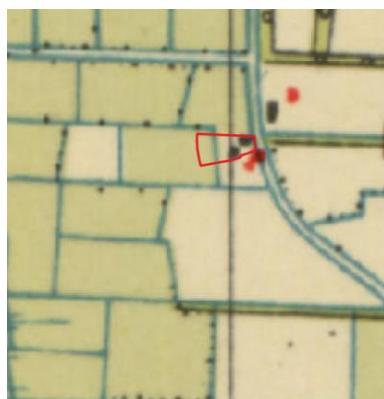
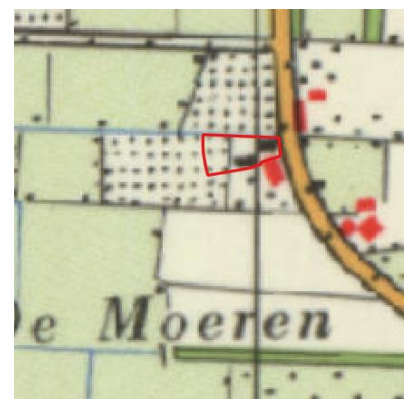
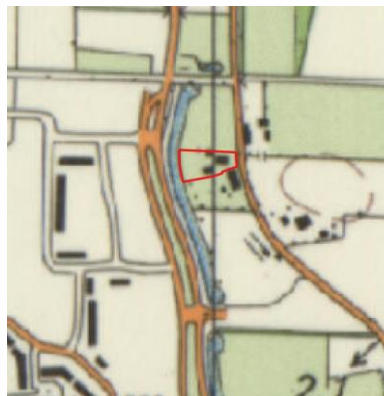
Afbeelding 2: geraadpleegde historische kaarten (Bron kaarten: topotijdreis.nl)

In het kader van het vooronderzoek is historisch kaartmateriaal bestudeerd. Uit kaartmateriaal van de geraadpleegde historische kaarten is af te leiden dat er reeds in 1870 een pand op de onderzoekslocatie aanwezig is. Op de kaart uit 1970 is zichtbaar dat het westelijke deel van de onderzoekslocatie in gebruik is als boomgaard welke tevens west- en noordelijk aanwezig is. Tussen 1980 en 1984 is centraal een derde schuur gebouwd op de onderzoekslocatie. Op de kaart uit 1988 is westelijk van de onderzoekslocatie een beek zichtbaar welke aangelegd is bij de realisatie van de Emerparklaan. Vanaf 1988 zijn er visueel geen wijzigingen meer waargenomen op de onderzoekslocatie.
