## Breda Grintweg 18 Vlaamse schuur (XIX-a?)

Bouwhistorisch verkenning

BAAC Rapport B-22.0082

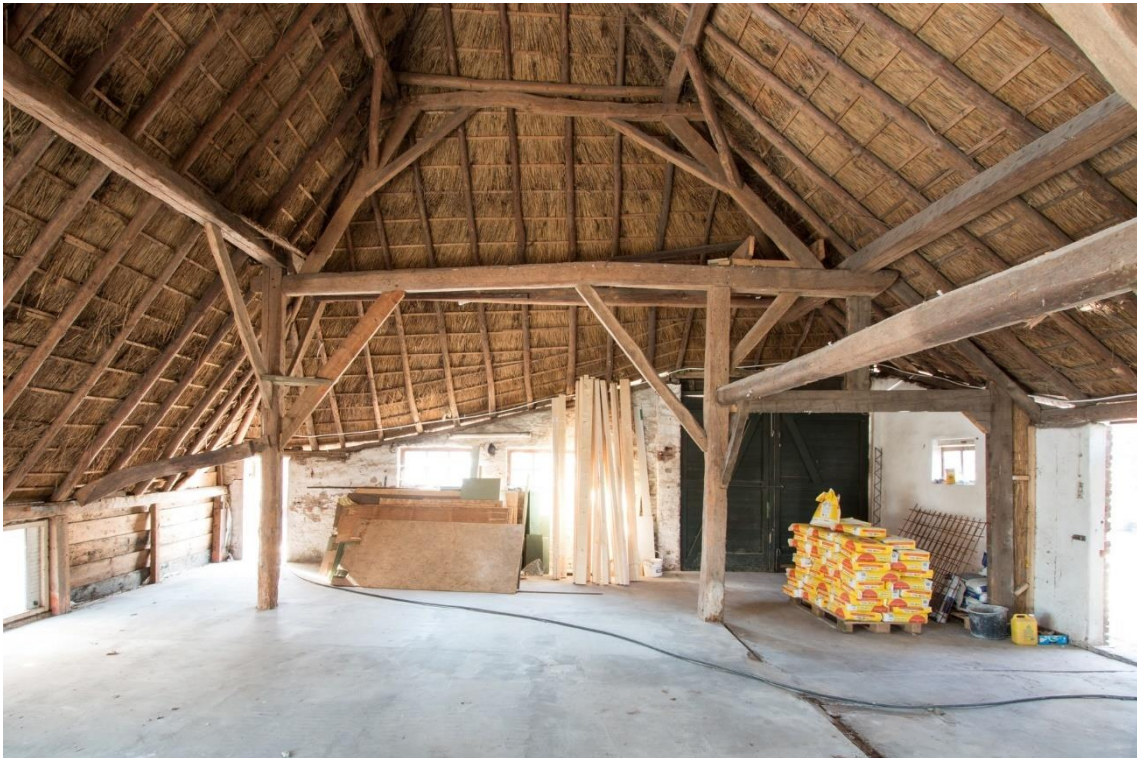
*Gebint III gezien in de richting van de westgevel. Op het gebint een dekbalkspant. In de zijbeuk voor de kar een secundaire ondersteuningsconstructie.*

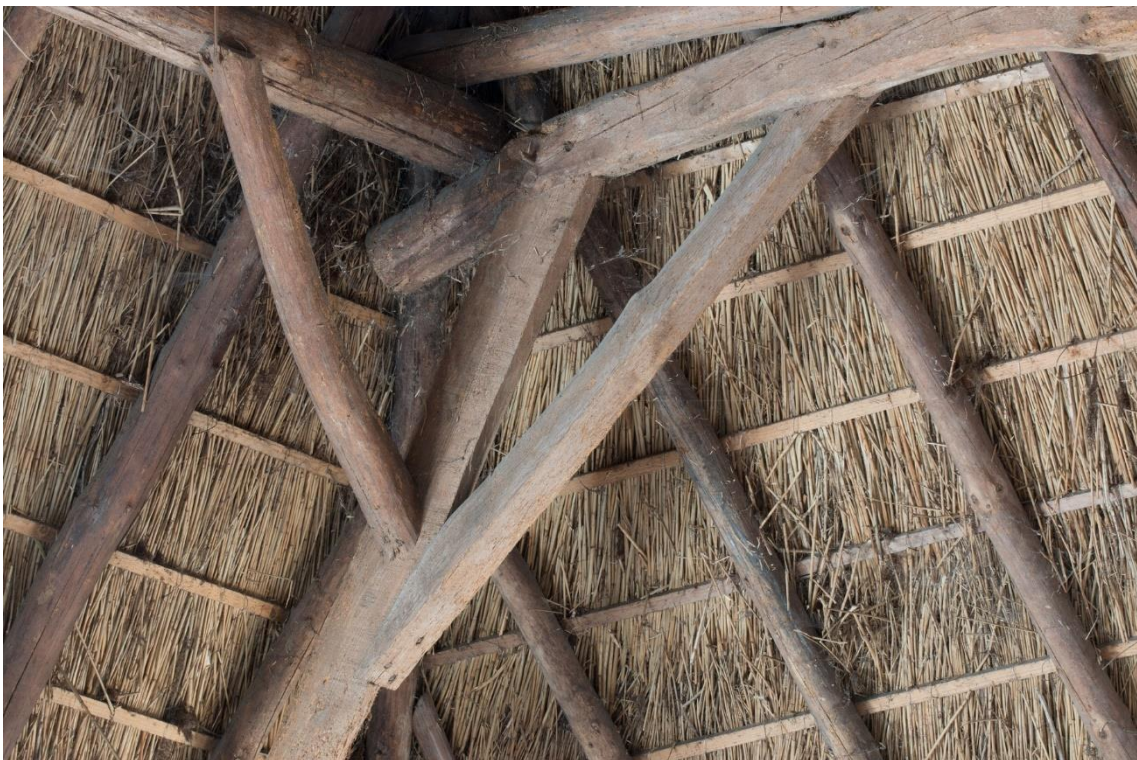
*Gebint III met detail van het dekbalkspant.*

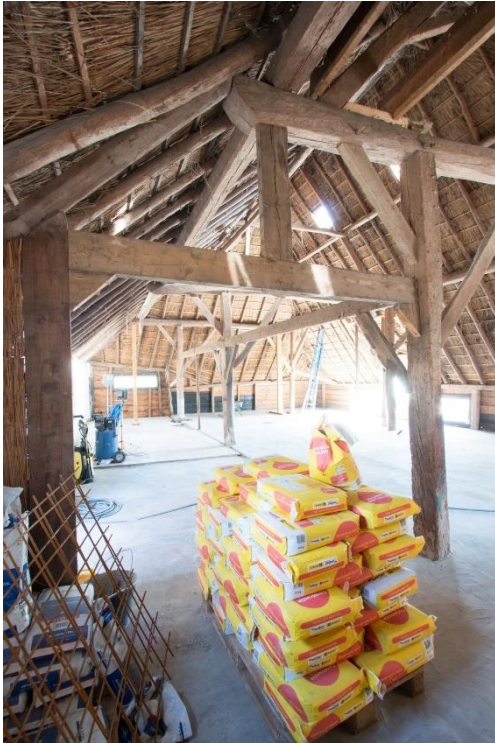
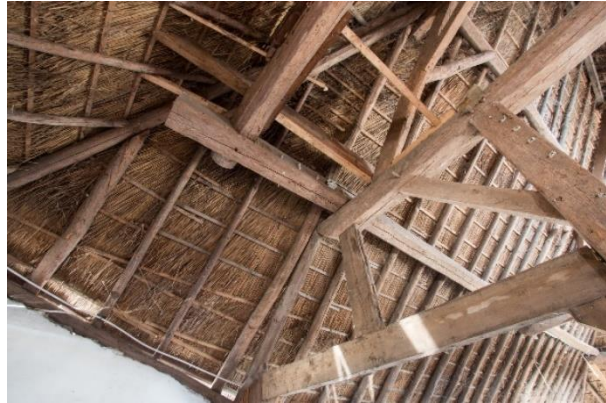
*Gebint III met detail van het de secundaire hulpconstructie over het overstek dat rekening houdt met inrijden van een kar. Rechts van onderaf gezien het overstek van de gebintplaat, ten behoeve van de karinrit.*

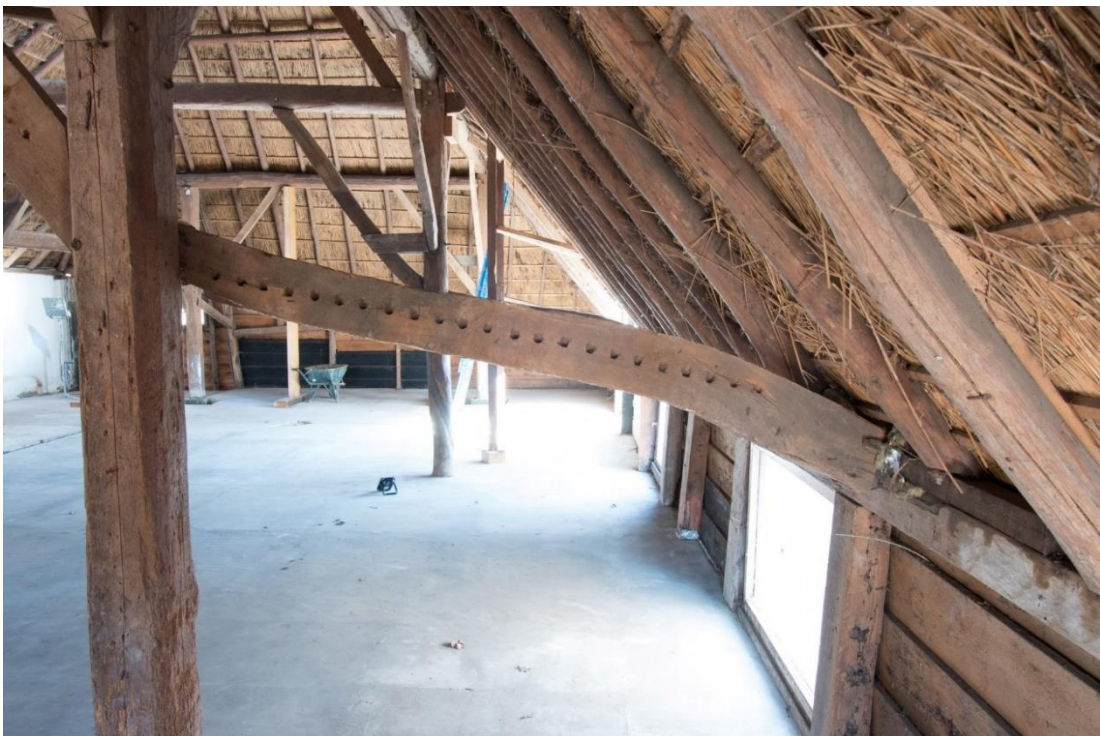
*Gebint III stijl gekoppeld aan de muurplaat door middel van een hergebruikte krommer. Herkomst krommer onbekend.*

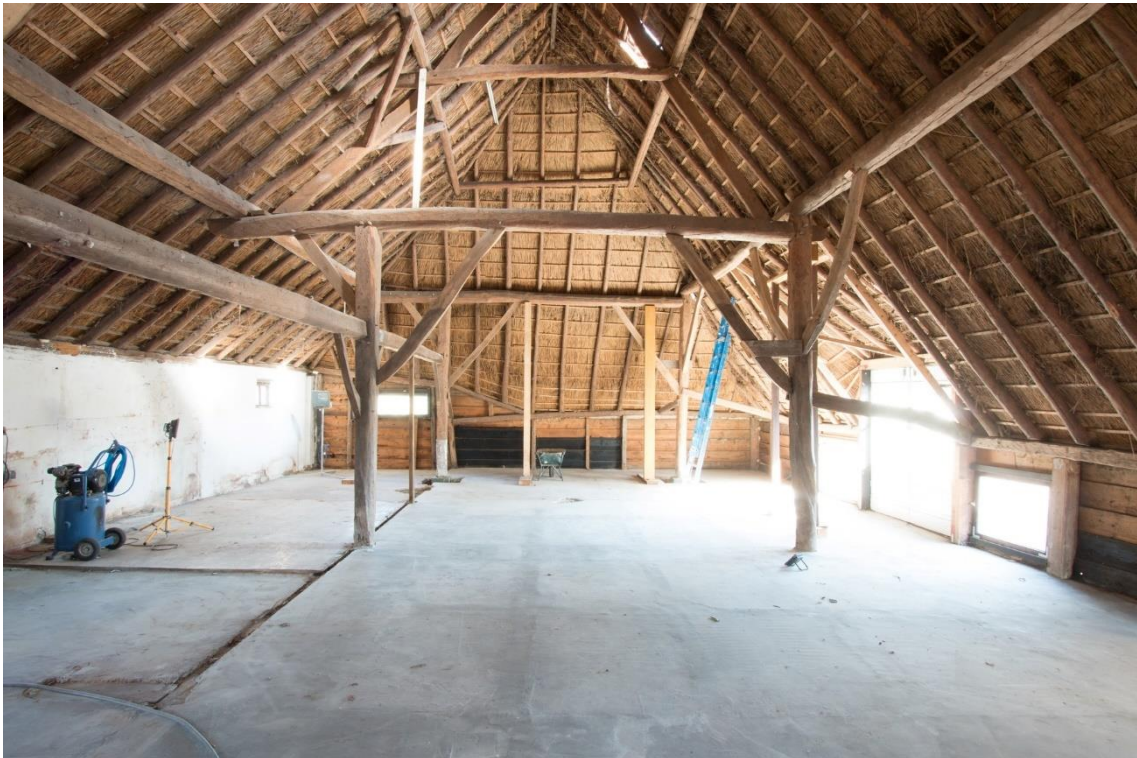
*Gebint II gezien in oostelijke richting. Links de brede beuk voor de kar. Dit gebint heeft een volledig A-spant met trek balk.*

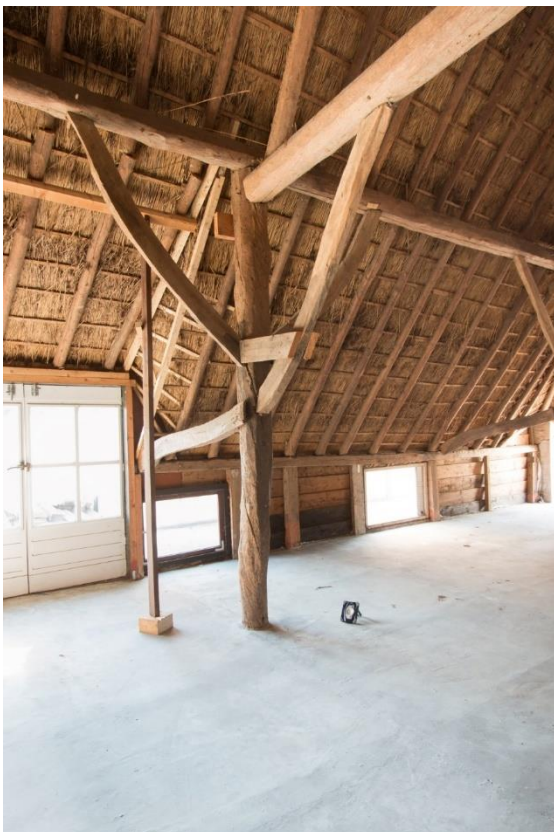
*Gebint II is aan de zuidzijde voorzien van gekromde windverbanden.*

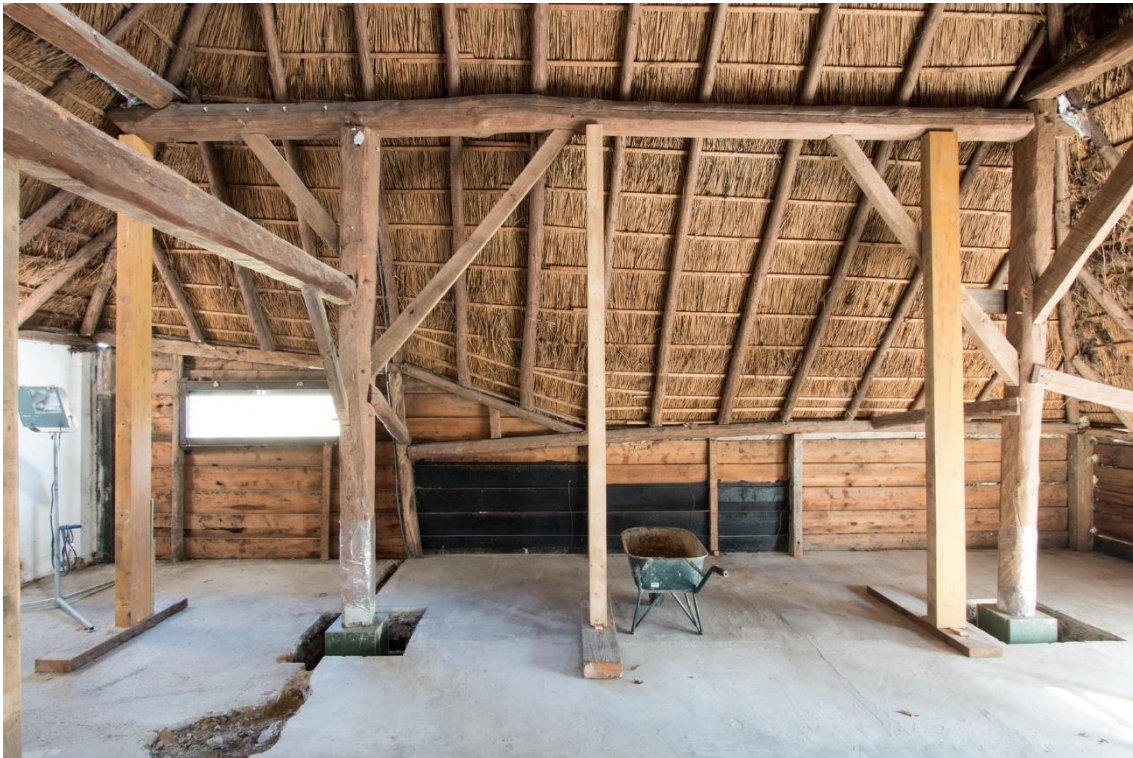
Gebint I gezien in de oostelijke richting. De muurplaat van de houten gevel is middels regels en gesmede nagels aan de gebintstijlen verbonden.

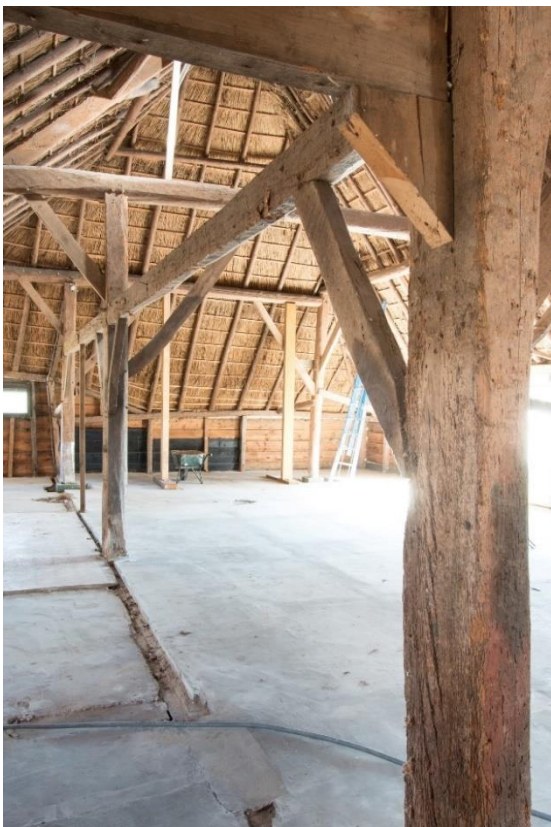
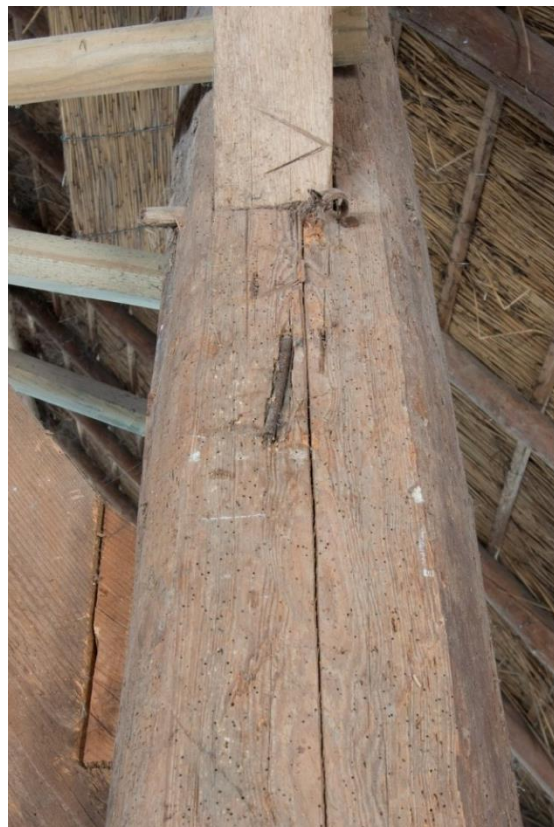
De windverbanden en regels tussen de stijlen van de verschillende gebinten zijn vlak uitgelijnd, mogelijk met het oog op een wandbetimmering (waarvan niet duidelijk is dat die er is geweest). Op de foto rechts telmerk V.

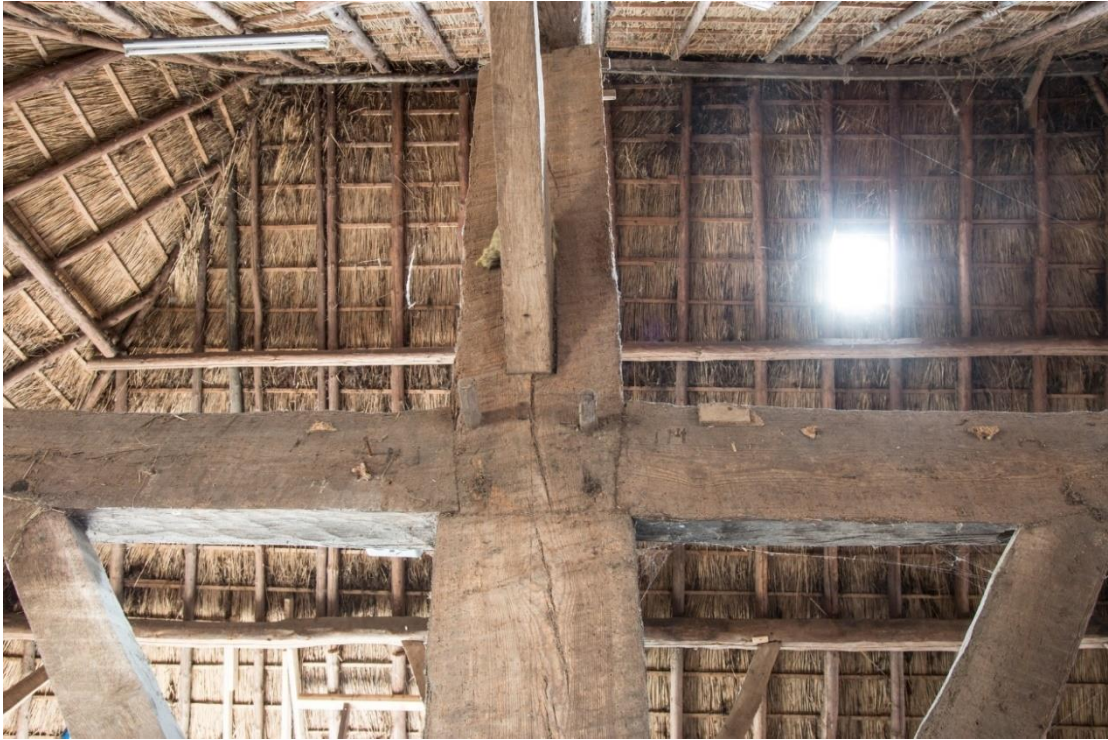
*Aansluiting van de regels op de stijl van het tweede gebint. Hier met bijtel en guts gehakte merken.*

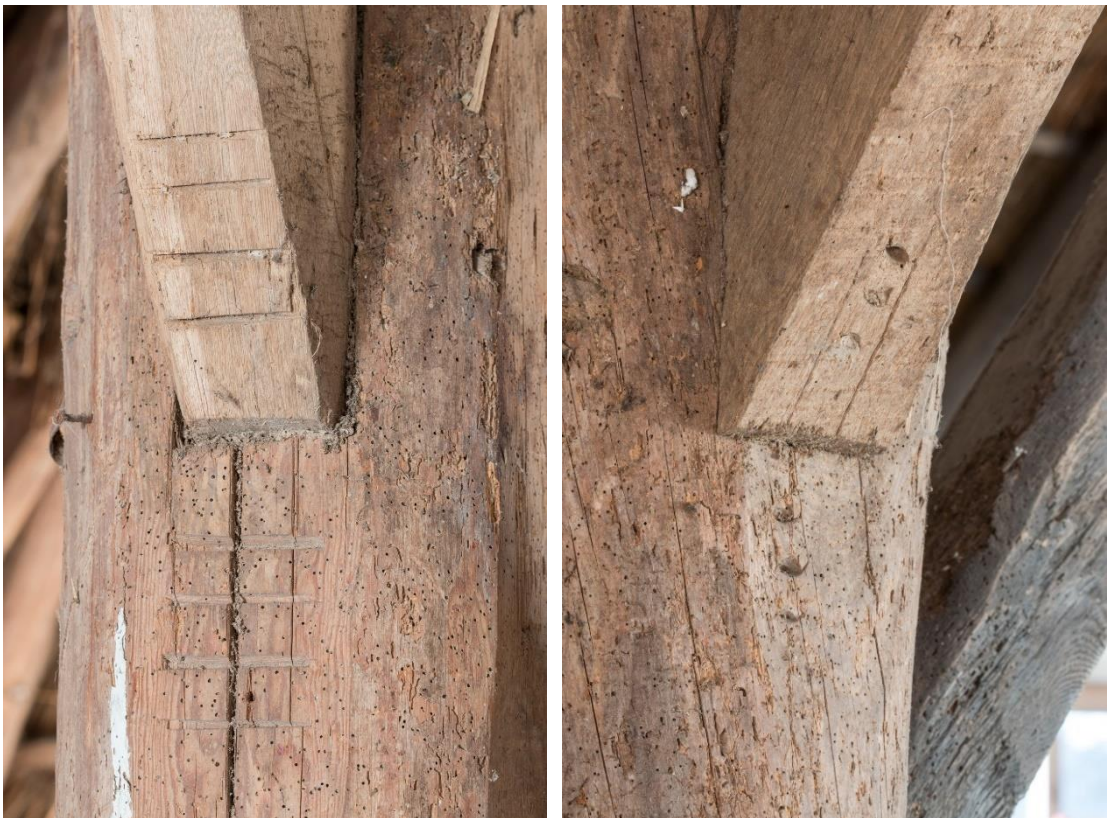
*In detail gehakte merken. Links met bijtel, rechts met guts. Ook zijn kraslijnen op het hout te onderscheiden.*

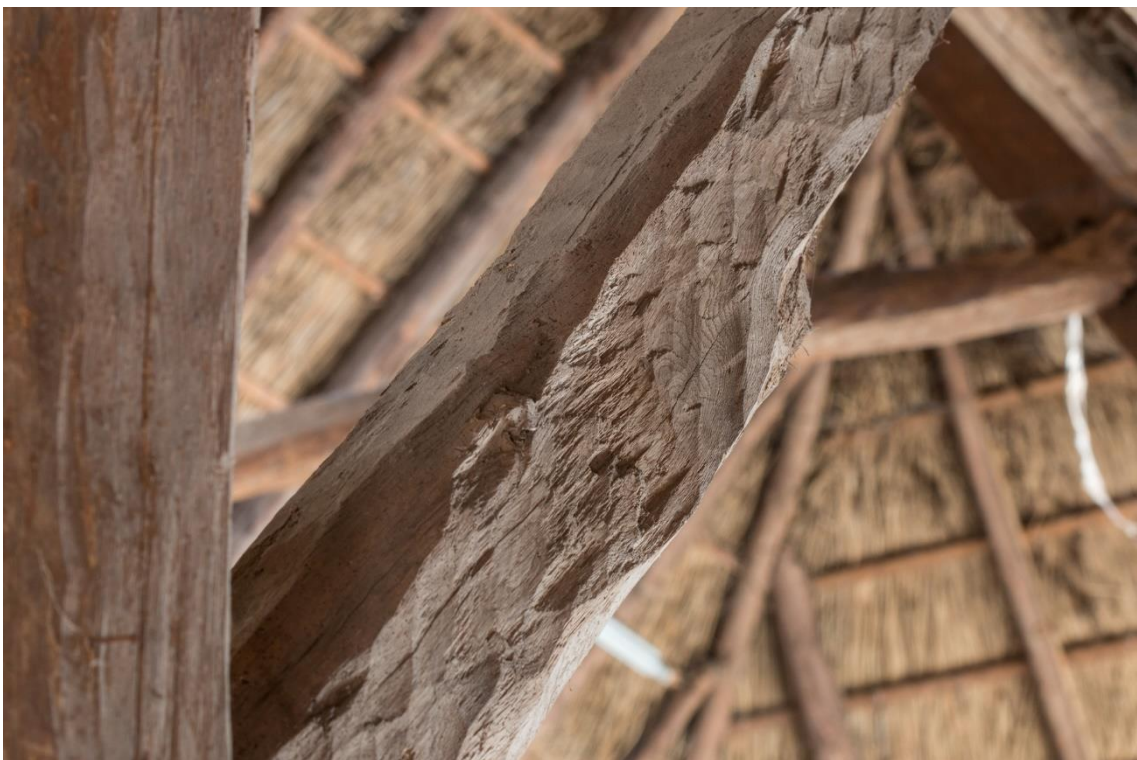
*Met dissel bewerkt grenenhout wijst op een datering vóór circa 1900.*

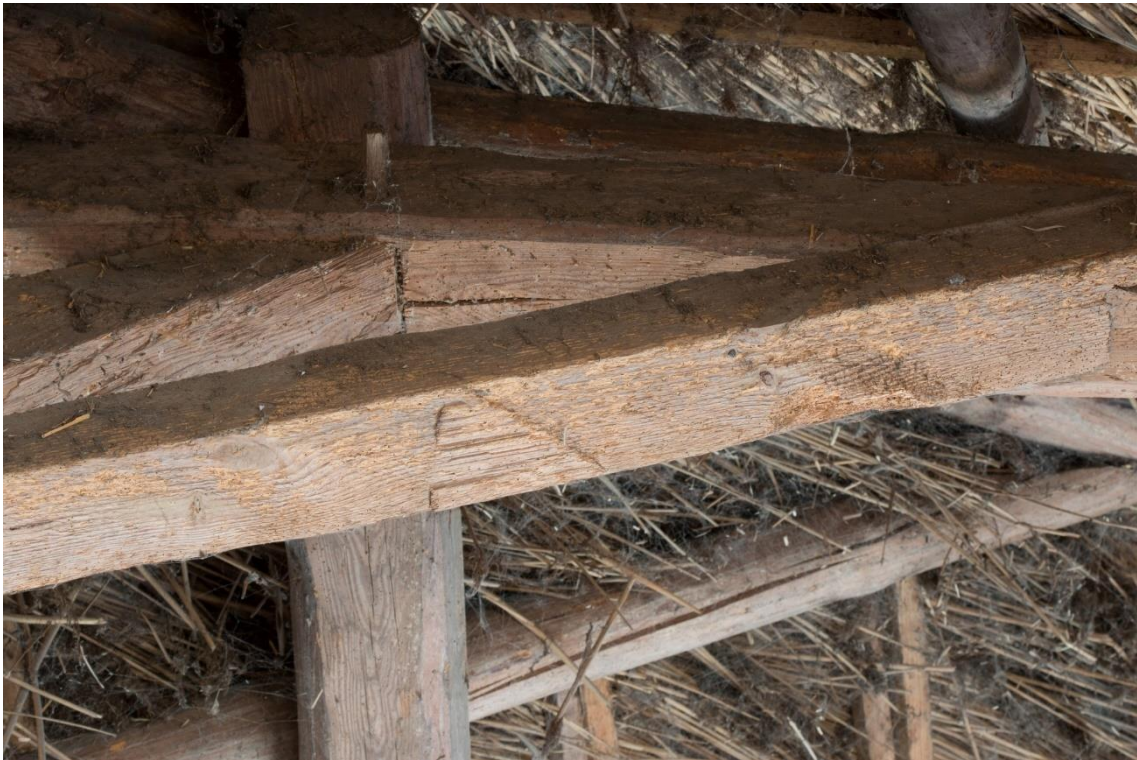
*Korbeel van het dekbalkspant van gebint III met aan de onderzijde een wigvorm, ontstaan waar zaagsneden bij elkaar kwamen. Dit is een aanwijzing dat het meeste hout met de hand is gezaagd.*

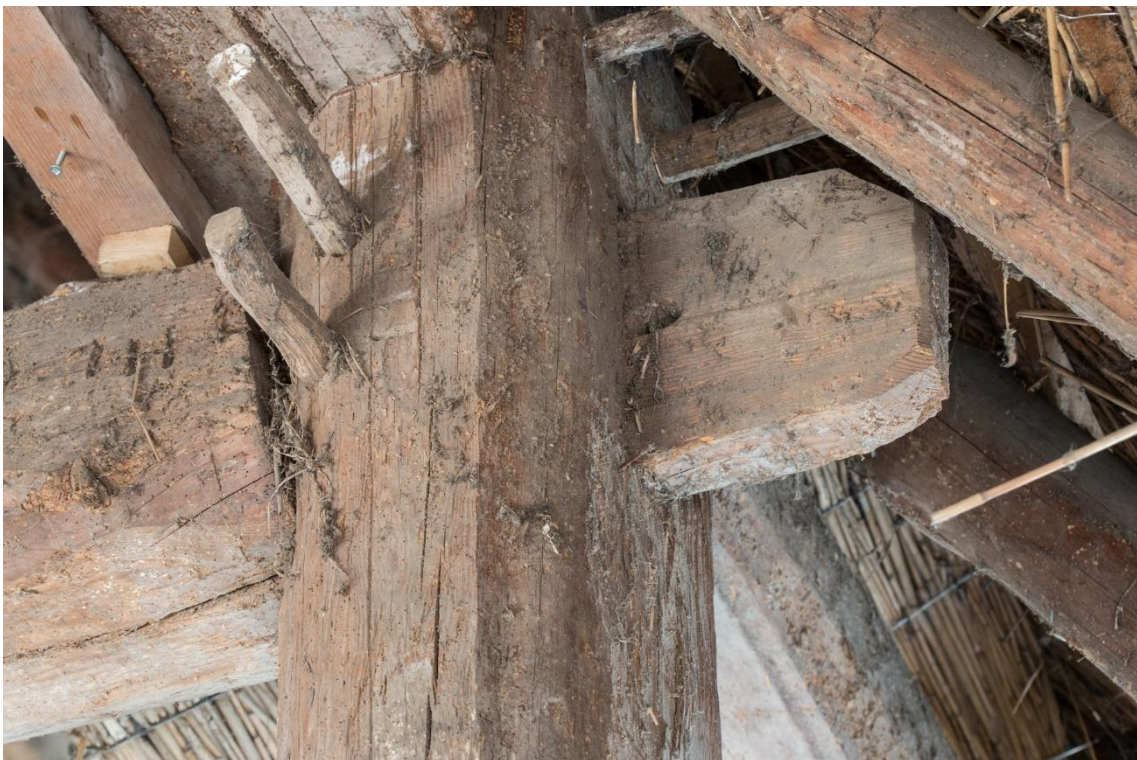
*Detail van de ankerbalk van gebint III. Op het hout zijn hart- of waterpaslijnen gekrast.*

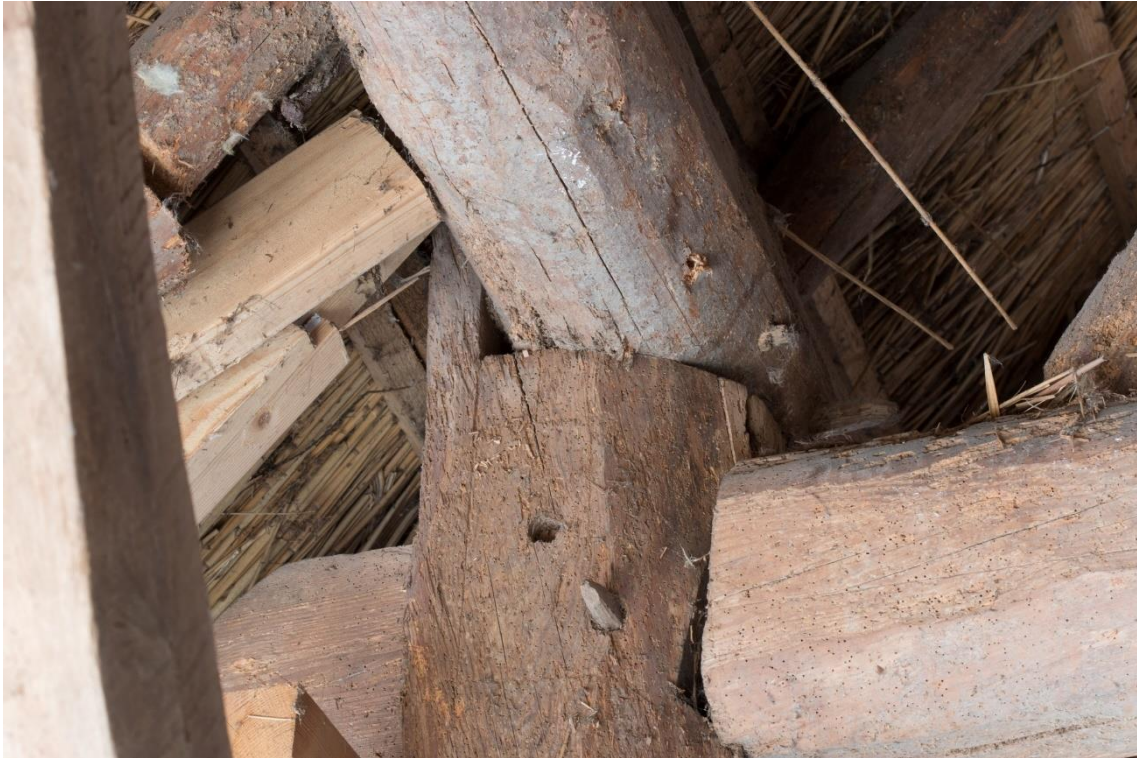
*De verbinding van de gebintstijl op de gebintplaat aan de zuidzijde. De stijl is met twee pennen uitgevoerd, waarvan er één in de gebintplaat steekt. De verbinding is niet erg strak, waardoor er even aan gedacht is dat de gebintplaten een keer vernieuwd zijn. Dit kon echter niet concreet worden gemaakt. Ook de aansluiting van de gebintbalk op de gebintstijl oogt overigens weinig strak (en is een tegenargument).*

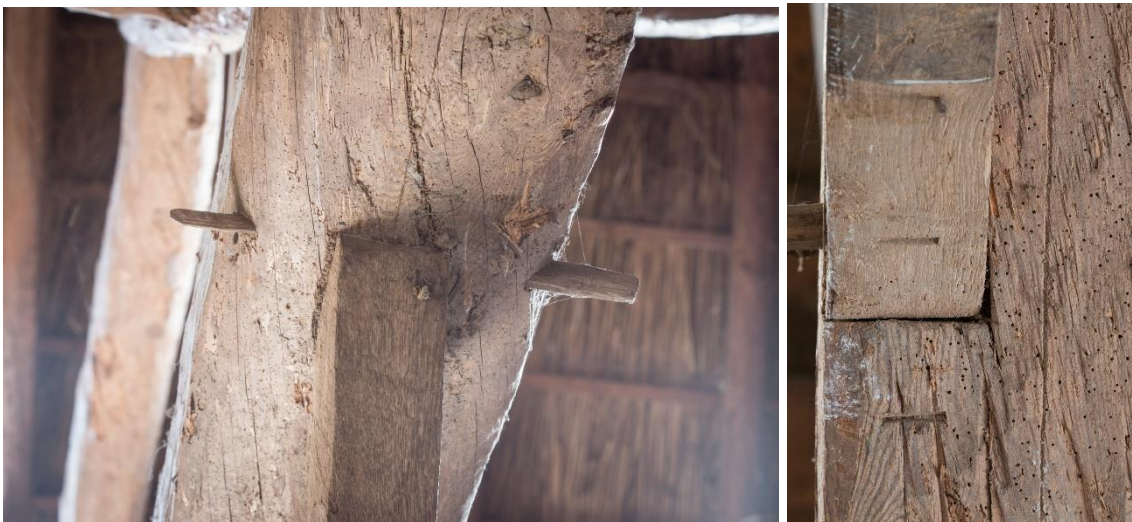
*De slagrichting van de toognagels vertelt hoe de gebinten op locatie zijn neergelegd alvorens te zijn opgericht. Rechts nog een detail waarop de hart- of stellijn duidelijk is te zien (verticale aftekening).*

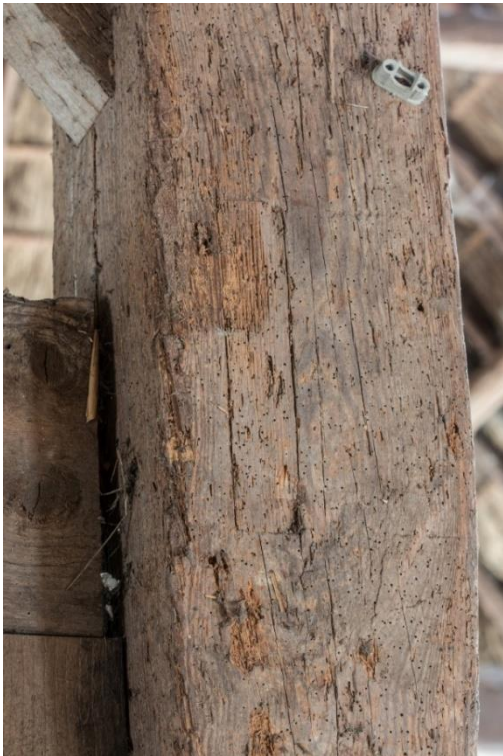
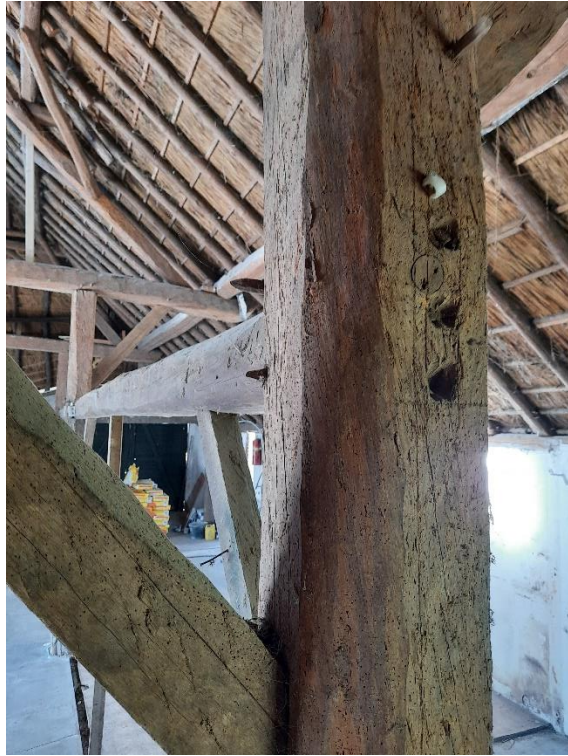
*Op één van de stijlen van gebint III is een niet uitgevoerd pengat afgetekend. Dat is ook op een stijl van gebint I het geval. Hier kwam de timmerman pas na het aanzetten van zijn avegaar tot het beseft dat aan deze zijden geen regels op de stijlen werden aangesloten.*

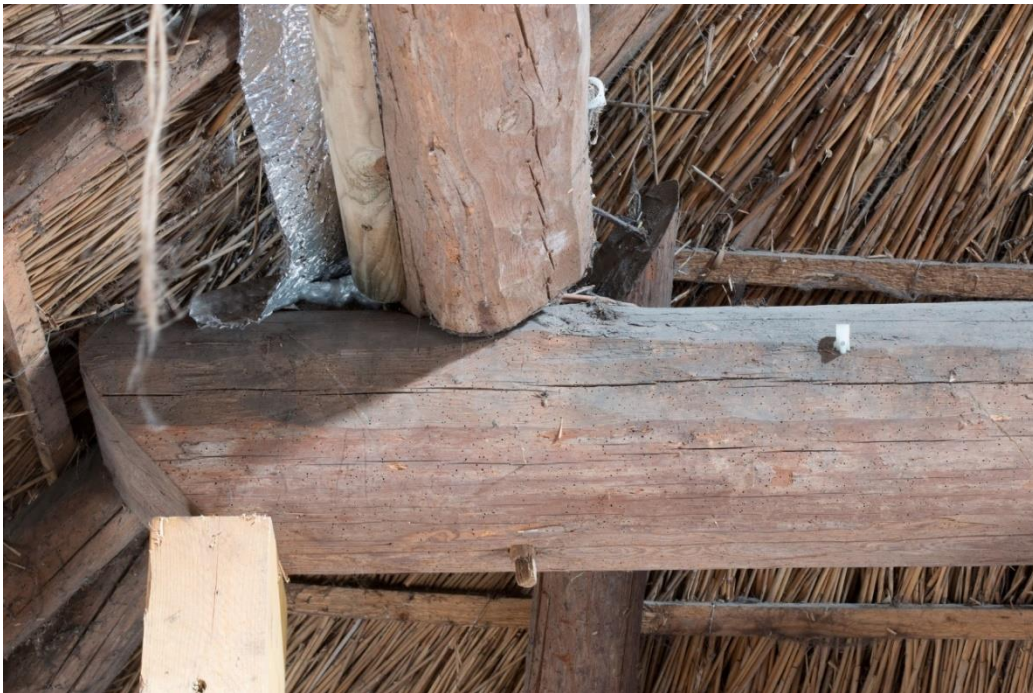
*Oplegging van de gebintplaat op de ankerbalk van gebint I. Boven op de balk zijn geen sporen aangetroffen van een verdwenen spant, waardoor we kunnen vaststellen dat de korte oostgevel geen hoge deur heeft gehad zoals de westgevel die heeft. Dat betekent dat hoog beladen karren niet door de schuur heen konden rijden.*

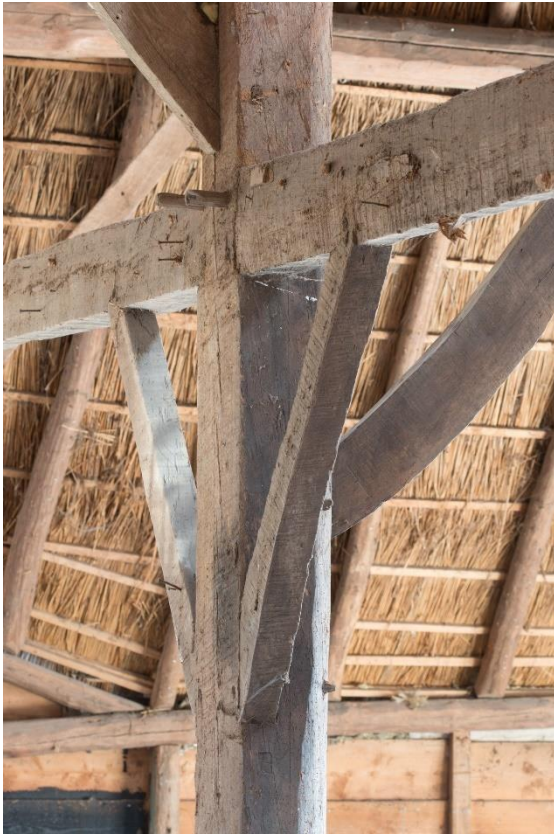
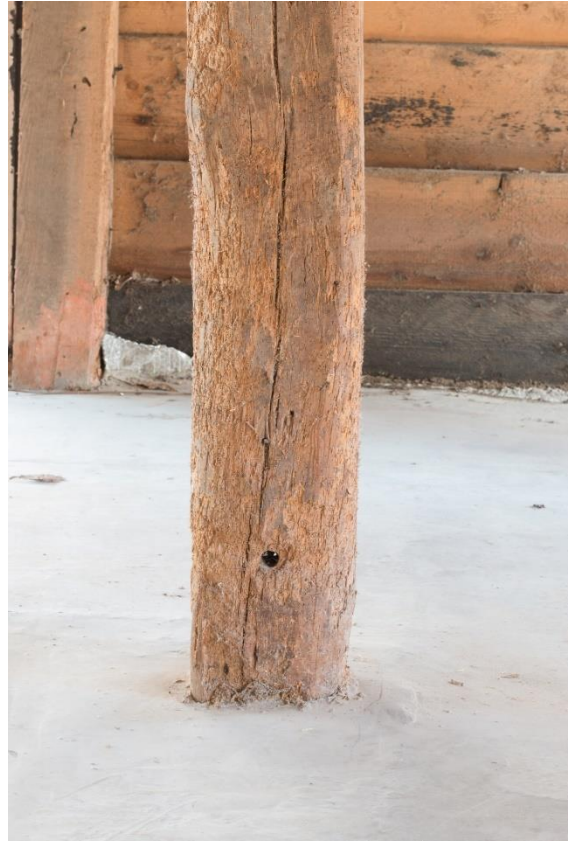
*Links is nogmaals te zien hoe de regels en de windverbanden aan de zijde van de karbeuk zijn uitgelijnd. Rechts is een gat te zien, zoals in de voet van iedere stijl aanwezig, vermoedelijk om het stellen van de gebinten te vergemakkelijken.*

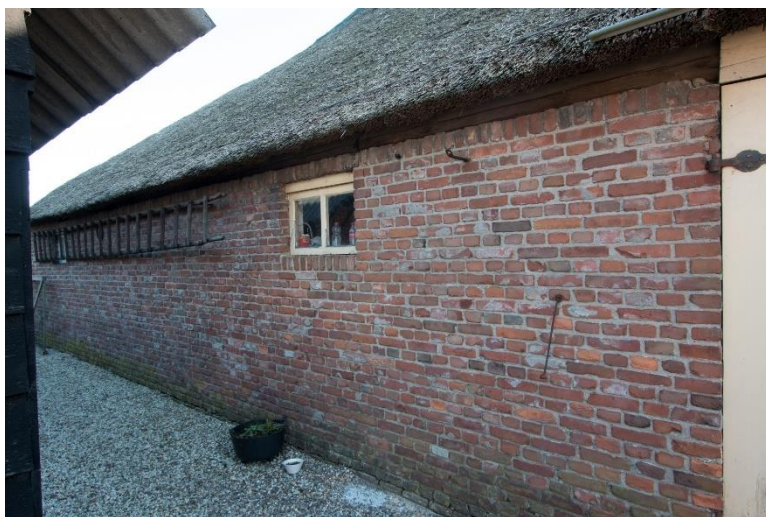
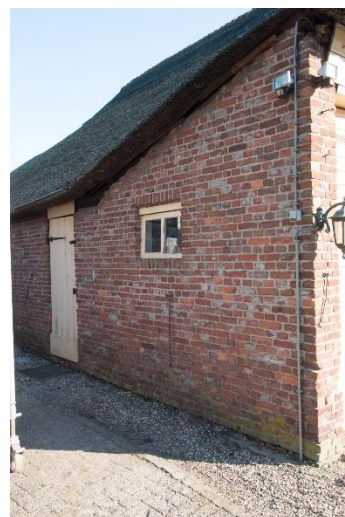
*De lange zijgevel dateert uit de eerste helft van de twintigste eeuw, en heeft de oorspronkelijke indeling behouden. Deur en ramen zijn vernieuwd.*

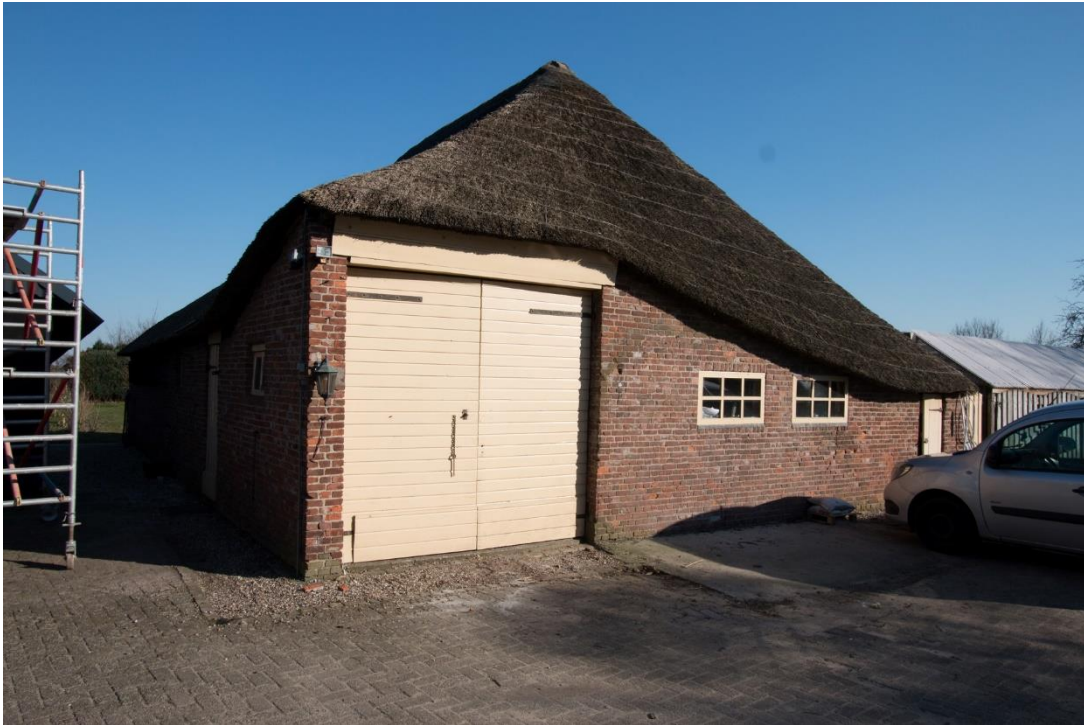
*De korte gevel dateert uit de eerste helft van de twintigste eeuw, en heeft de oorspronkelijke indeling behouden. Deur en ramen zijn vernieuwd.*

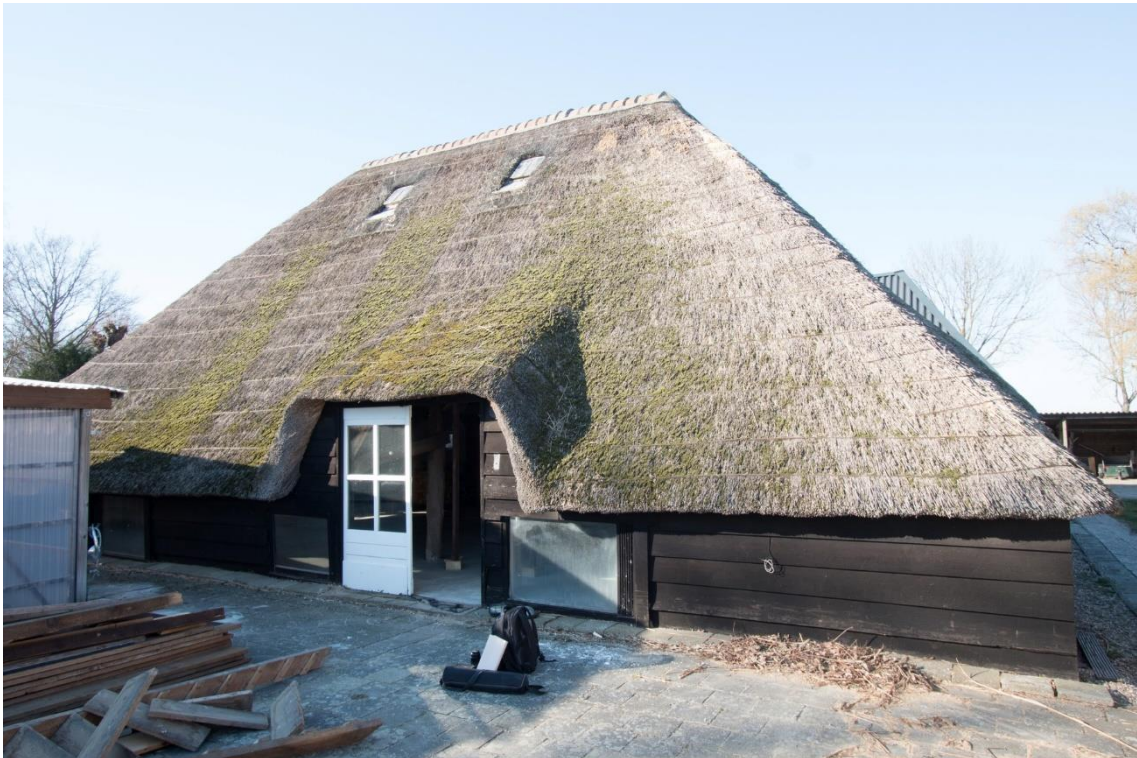
*De lange wand is in het laatste kwart van de twintigste eeuw volledig vernieuwd. De dakraampjes zullen ook toen zijn aangebracht. Nog wat later is een deel van het dak opgelicht om openslaande deuren te realiseren. Door de wanddelen strak en regelmatig te zagen, is het oorspronkelijke karakter behoorlijk aangetast.*

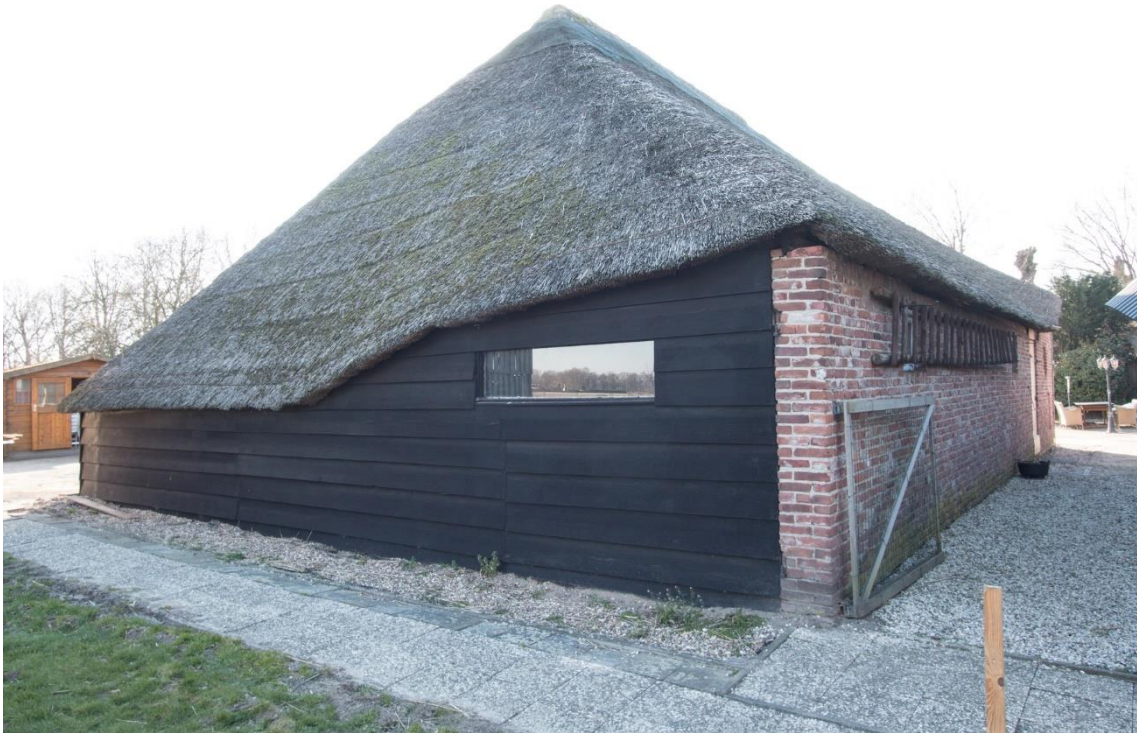
*Wandelen uit de tweede helft van de twintigste eeuw, wellicht zelfs de vroege eenentwintigste.*

De korte wand is ook nog niet zo heel lang geleden opnieuw afgetimmerd. Ook hier zijn de nieuwe houten delen (2,4 x 24,5 centimeter) veel strakker dan op cultuurhistorische gronden wenselijk is. Dat er in de gevel dubbele deuren hebben gezeten, kan worden opgemaakt uit de duimen die in het metselwerk rechts nog aanwezig zijn. De deuren hebben plaats gemaakt voor een onooglijk venster. De wandregels zijn ook hier gedeeltelijk van hergebruikt hout. Zo zijn er vier negentiende-eeuwse vloerbalken hergebruikt (in twee balken zijn verschillende kepen zichtbaar en sporen van verf). De stijlen ten behoeve van het venster zijn twintigste-eeuws. De op het raam volgende stijl is voorzien van een duim (vlak boven de vloer) en een duimgat daar ruim boven. De duimen zitten aan de interieurzijde, wat niet in overeenstemming is te brengen met de duimen die we aan de buitenzijde in het metselwerk zien. Ook de afstand tussen de duim en het duimgat in de houten stijl correspondeert niet met de duimen in het metselwerk.

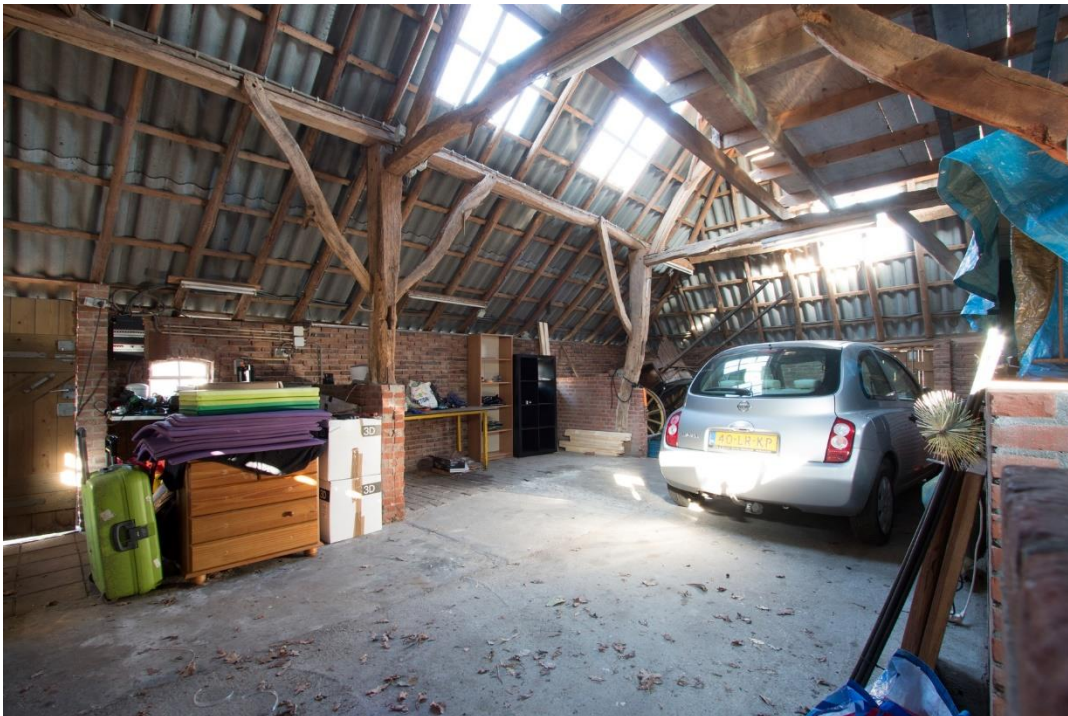
De kleine Vlaamse schuur met eikenhouten draagconstructie is zonder twijfel ouder dan de grote Vlaamse schuur. Omdat er in de twintigste eeuw vee heeft gestaan, is de constructie behoorlijk aangetast.
