# BEHOUD- EN HERSTELPLAN

Transformatie Vlaamse schuur naar woning | Grintweg 18 te Breda

*Onderwerp* Behoud- en herstelplan Vlaamse schuur naar woning aan de Grintweg 18 te Breda.  
*Aan* Gemeente Breda  
*Van* JAR Project & Advies i.o. Mevr. T. Uijlenbroek  
*Datum* 2 oktober 2024

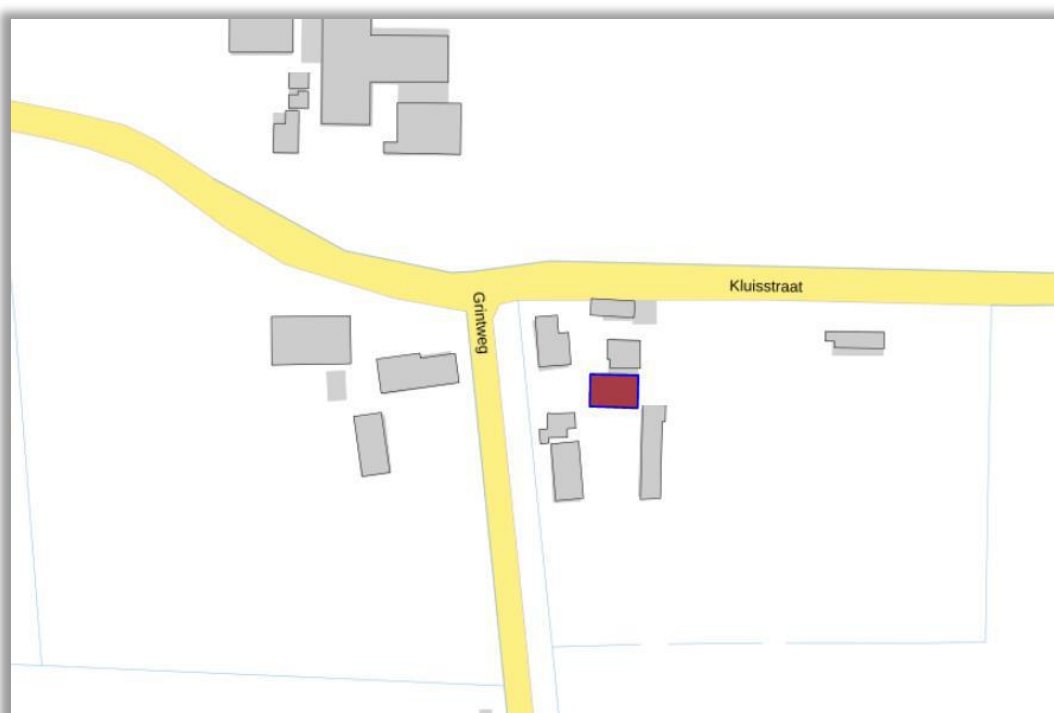
*Figuur 1: Het gebouw weergegeven op een kaartuitsnede afkomstig van BAGviewer.nl. Het geregistreerde bouwjaar van de Vlaamse Schuur is 1850, evenals de boerderij. Die datering lijkt niet correct te zijn.*

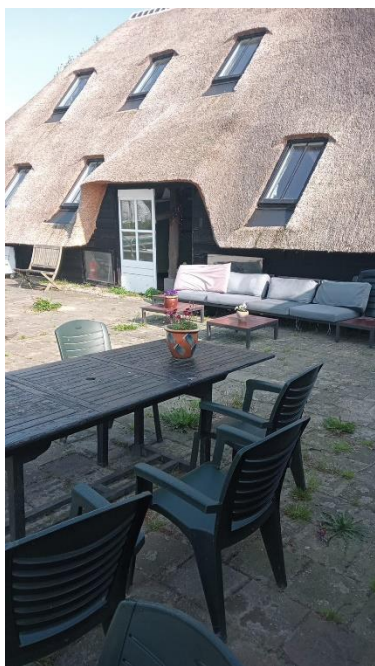
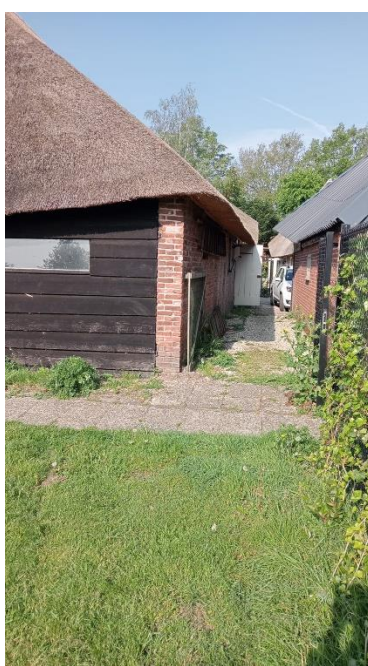
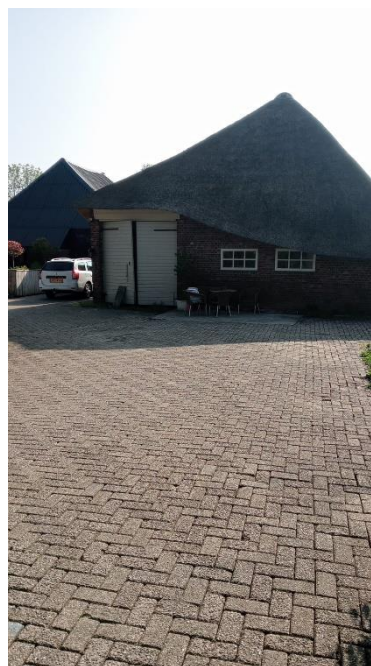
De Vlaamse schuur heeft twee gemetselde gevels en twee houten wanden. De gemetselde gevels zijn in kruisverband opgetrokken. Daarbij is gebruik gemaakt van machinaal gevormde bakstenen en portlandcement. De lange houten wand is geheel vernieuwd, vermoedelijk eind jaren zeventig ten tijde van de renovatie van de boerderij. Dat laatste is aannemelijk te maken omdat de wandstijlen deels hergebruikt hout betreft. De korte wand is ook nog niet zo heel lang geleden opnieuw afgetimmerd. Ook hier zijn de nieuwe houten delen (2,4 x 24,5 centimeter) veel strakker dan op cultuurhistorische gronden wenselijk is. Dat er in de gevel dubbele deuren hebben gezeten, kan worden opgemaakt uit de duimen die in het metselwerk rechts nog aanwezig zijn.

Concluderend kan worden gesteld dat de gevels uit de eerste helft van de twintigste eeuw stammen. Het is waarschijnlijk dat de stenen gevels in de plaats zijn gekomen voor houten wanden, maar bouwhistorisch kon dat niet worden vastgesteld.

Om de historische waarde te behouden, zullen de bestaande gevels in al hun aspecten intact blijven. Het metselwerk zal worden gereinigd en de houten delen zullen opnieuw worden geschilderd met een uniforme zwarte, matte afwerking.

De staanders waarop de houten delen zijn bevestigd, zullen behouden blijven en onder het maaiveldniveau geconserveerd worden. De balk waarop deze staanders zijn gefundeerd, zal rondom opnieuw worden gestort. Als binnenafwerking zullen geïsoleerde houtskeletvoorzetwanden worden geplaatst, die inclusief dampremmende folie worden aangebracht. De binnenkant wordt afgewerkt met stucwerk.

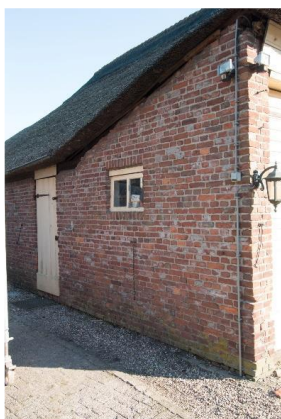
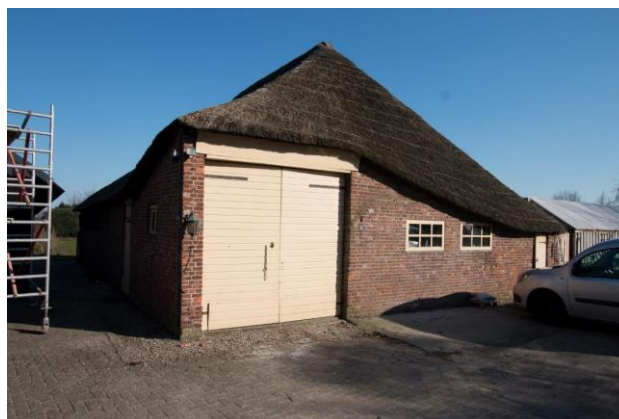
De kleine raamopeningen zijn uitgevoerd met rollagen boven en onder én een latei. De raampjes zijn zeer basale twee ruits raampjes, die niet van hoge ouderdom getuigen. Geheel links bevinden zich twee openslaande kardeuren. Deze zijn afgehangen door middel van gehengen en duimen en niet erg oud (van na 1970). Dat geldt ook voor de twee zes ruits ramen rechts daarvan. De raamopeningen zijn op eenzelfde manier gedetailleerd als de vensters in de lange gevel, dus met halfsteens rollagen boven en onder, echter ontbreken hier lateien. Die lateien zijn er eerder wel geweest. Op een oude foto is namelijk te zien dat er in 1972 twee vier ruits ramen onder een latei aanwezig zijn. De huidige raampjes zijn maximaal een halve eeuw oud. Dat is ook het geval bij de deel deur rechts in de gevel. Door de gehengen oogt de deur in eerste opslag wat ouder. Het is goed mogelijk dat de huidige deur in de plaats is gekomen van een oudere, versleten deur.

Concluderend kan worden gesteld dat ze ná 1970 nieuwe deuren en ramen hebben gekregen ter vervanging van oudere.

Voor de nieuwe functie van de schuur is het wenselijk meer daglicht binnen te creëren. Hiervoor worden zoveel mogelijk de bestaande gevelopeningen gebruikt, bij voorkeur terugliggend. Nieuwe houten kozijnen worden geplaatst in de bestaande deuropeningen. De bestaande opgeklampte deuren zullen dan vervolgens in een open positie worden geplaatst. Indien er nieuwe gevelopeningen gewenst zijn worden deze zodoende aangebracht dat deze geen afbreuk doen aan de huidige verschijning van de schuur. Per gevelaanzicht omvat dit de navolgende aanpassingen.

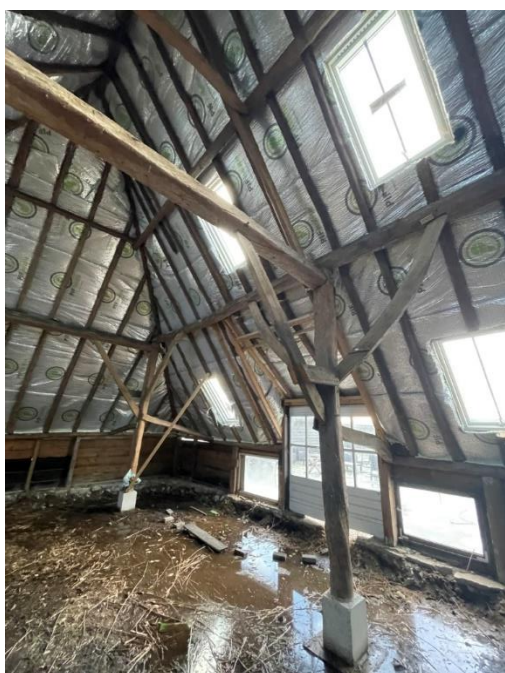
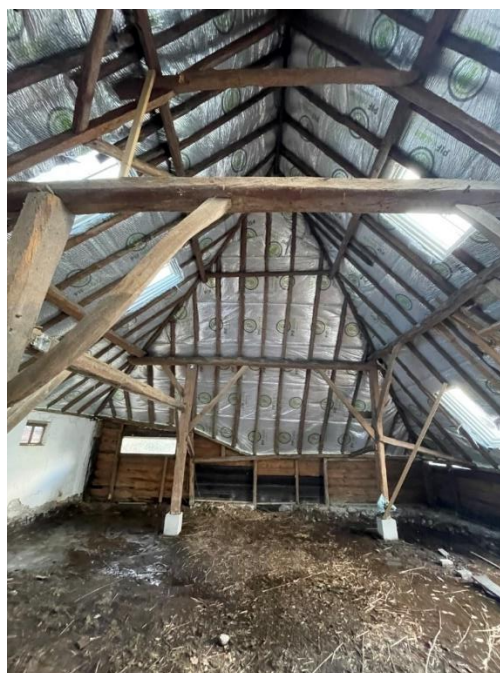
De constructie van de grote Vlaamse schuur is gemaakt in grenenhout. De constructie wordt gevormd door drie asymmetrische gebinten. Deze gebinten bestaan elk uit twee gebintstijlen, een gebintbalk en korbels waarmee de constructie van staanders en liggers kon worden verstijfd. De verbindingen zijn alle uitgevoerd als pen- en gatverbindingen en gezekeerd met toognagels.

De spant- en kapconstructie is van een redelijke kwaliteit. Voor het behoud en herstel van het gebouw zal de constructie tijdens de werkzaamheden nauwkeurig worden nagelopen. Eventueel slechte onderdelen worden vervangen conform bestaande afmetingen en materiaal. Deze onderdelen worden zo toegepast dat ze niet detoneren met de bestaande constructie.

De karakteristieke houten constructie zal daarmee behouden blijven en ondergaat enkel een preventieve behandeling tegen houtworm voor behoud van de integriteit.

De nieuwe interieurindeling zal losstaan van de houten gebinten en zal worden gebaseerd op een nieuw te implementeren stalen constructieprincipe.

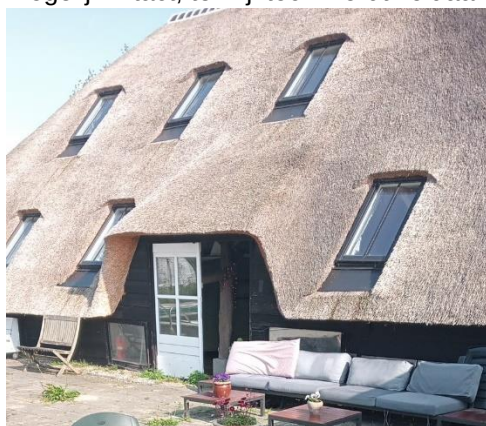
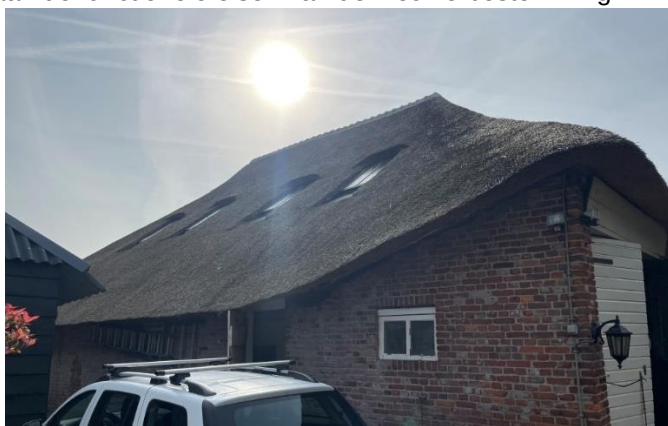
Het dak wordt gedragen door ronde houten sporen en is bedekt met riet. Oudere Vlaamse schuren zijn vaak te herkennen aan het gebruik van sporenparen met haanhouten; in deze grote Vlaamse schuur is een nokbalk toegepast, mogelijk daterend uit een tweede bouwfase. De dakconstructie is aangepast toen aan de zuidzijde de huidige openslaande (terras)deuren werden geplaatst.. Het is aannemelijk dat de schuur van oudsher met riet is bedekt.

De nokafwerking is gemaakt met keramische blauwe/antracieten nokvorsten. Ze zijn gelegd in de specie en afgewerkt met een ronde opstaande lichtgrijze voeg.

In verband met de nieuwe functie van het gebouw is het noodzakelijk om daglichtopeningen in de rieten kap te realiseren. Om de traditionele geslotenheid van de kap te behouden, worden deze daglichtopeningen echter beperkt tot twee dakvlakken. Hierdoor blijft het karakter van de kap zoveel mogelijk intact, terwijl toch wordt voldaan aan de functionele eisen van de nieuwe bestemming.
