# Verkennd bodemonderzoek en onderzoek naar asbest in de bodem Valkenstraat e.o. te Breda

REFERENTIE 20220146

31-5-2022

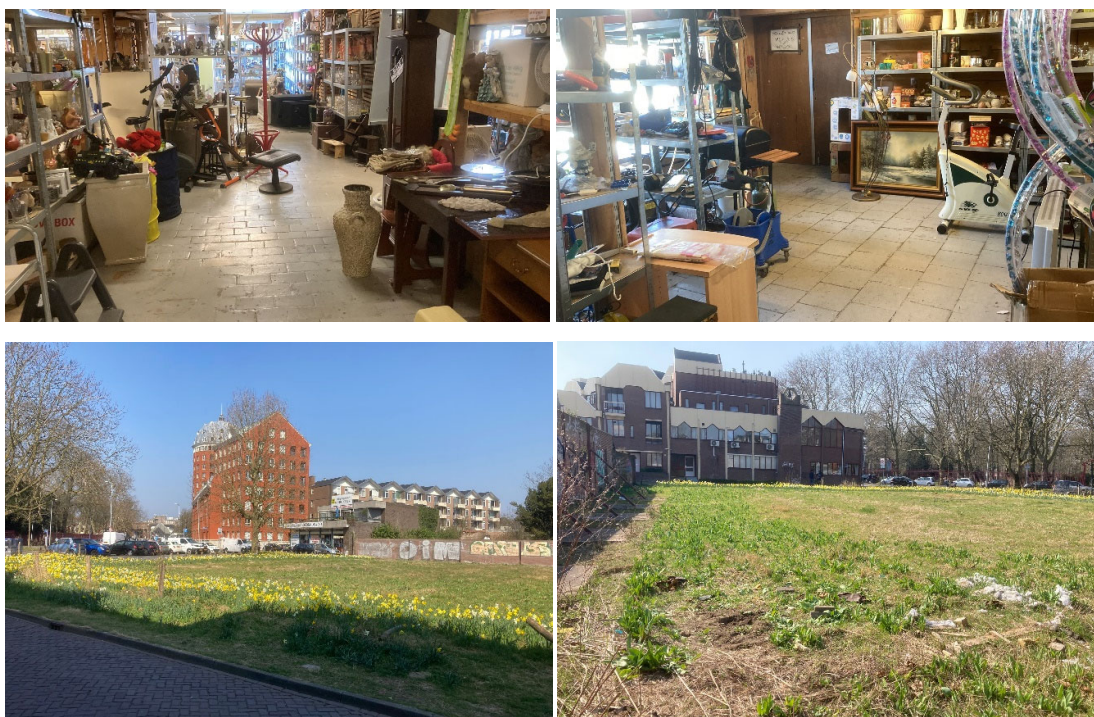
Figuur 2.2: Foto's onderzoekslocatie

Tijdens de terreinverkenning zijn aan het oppervlak van de locatie geen indicaties verkregen die in verband kunnen worden gebracht met een mogelijke verontreiniging van de bodem. Voor zover zintuiglijk waarneembaar zijn er bij de indicatieve inspectie geen asbestverdachte materialen in de bebouwing of op de bodem aangetroffen.

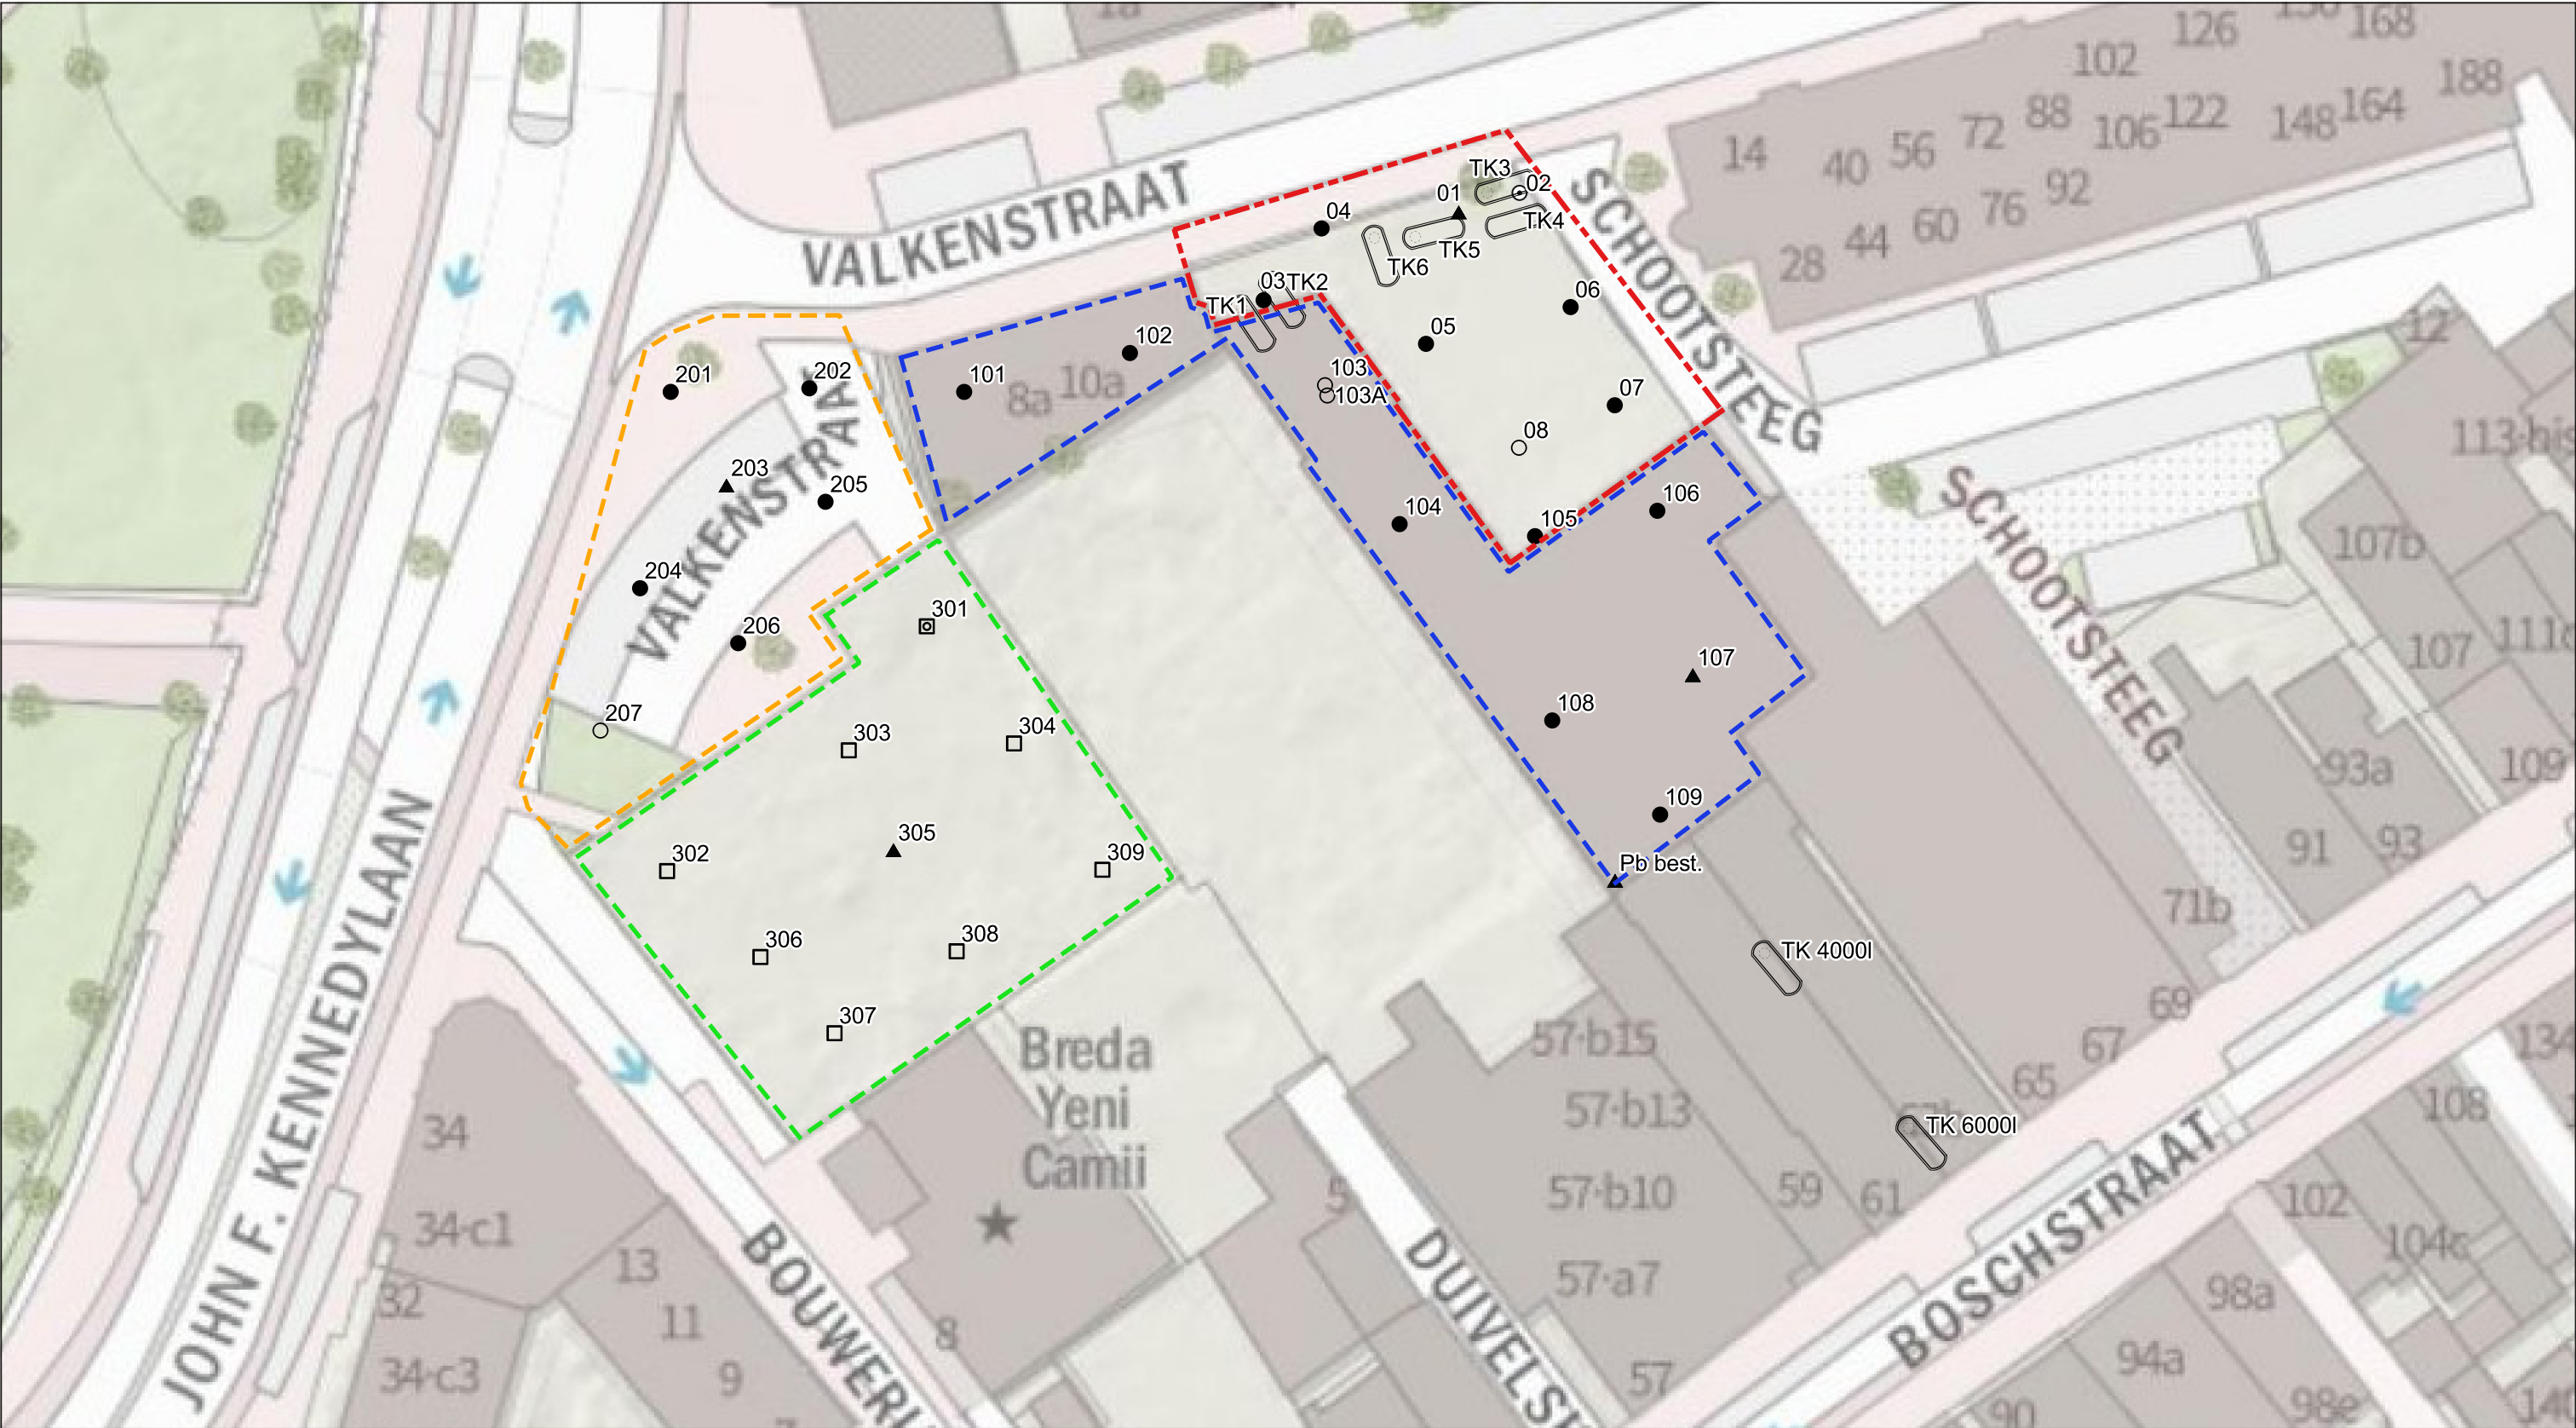
## **Bijlage 2: Situatietekening met monsternemingspunten**

- Legenda**
- Deellocatie A - Valkenstraat parkeerplaats
  - Deellocatie B - kringloopwinkel
  - Deellocatie C - parkeerplaats
  - Deellocatie D - John F. Kennedylaan 36-38 - braakliggend

- Asbest proefgat 0,30x0,30x0,50m
- Asbest proefgat met boring 2,0 m-mv
- Boring ondiep/0,5 m-mv
- Boring diep/2,0 m-mv
- Boring diep/3,0 m-mv
- Peilbuis NEN

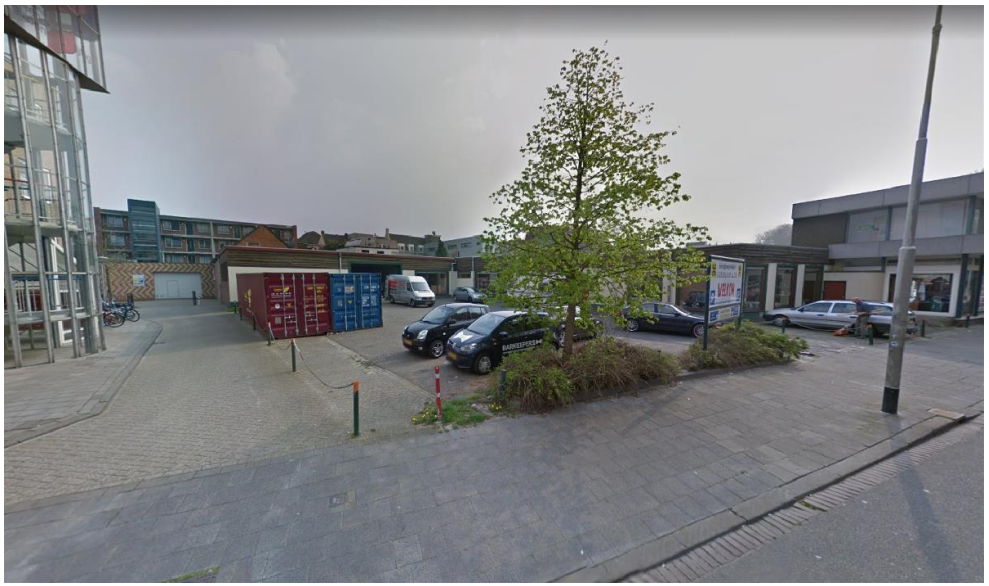
| <b>Photograph ID: 1</b> | | | |

| <b>Photo Location:</b><br>Deellocatie A voormalig brandstofverkoopspunt en parkeerterrein | | | |
| <b>Direction:</b><br>Zuidelijke richting | | | |

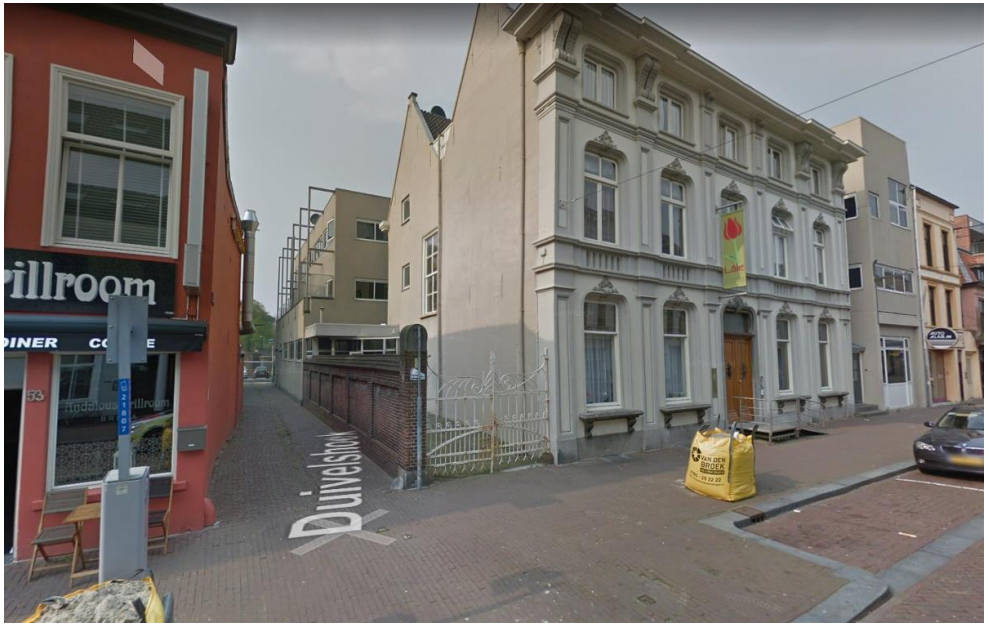
| <b>Photograph ID: 2</b> | | | |

| <b>Photo Location:</b><br>Deellocatie B Bestaande bebouwing | | | |
| <b>Direction:</b><br>Noordelijke richting | | | |

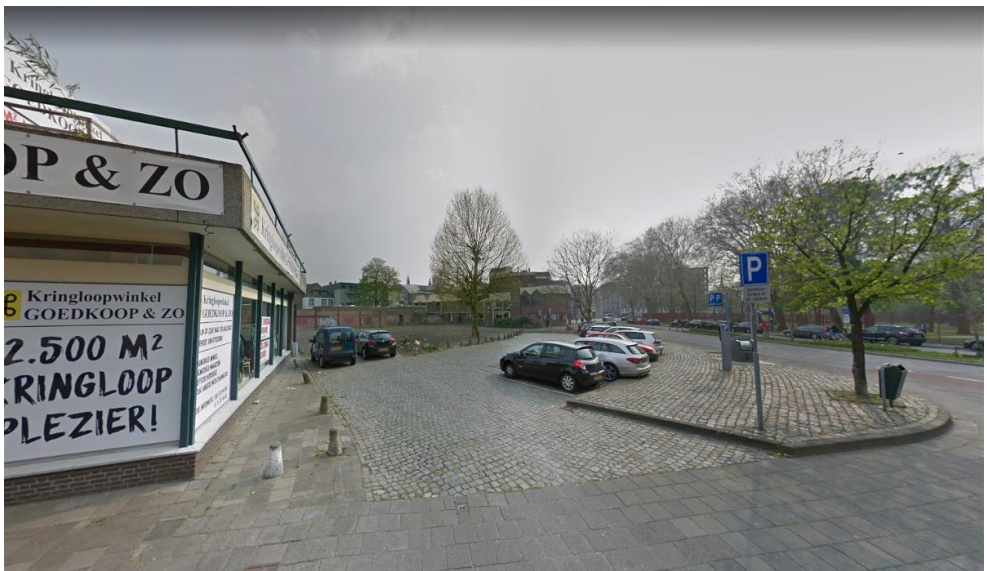
| <b>Photograph ID: 3</b> | | | |

| <b>Photo Location:</b><br>Deellocatie C Bestaand parkeerterrein | | | |
| <b>Direction:</b><br>Zuidwestelijke richting | | | |

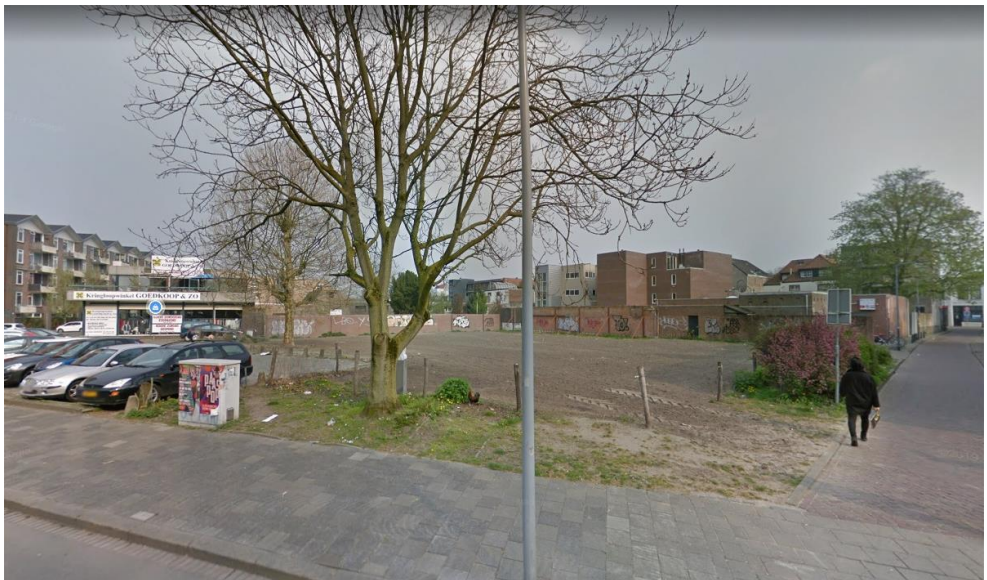
| <b>Photograph ID: 4</b> | | | |

| <b>Photo Location:</b><br>Deellocatie D Braakliggend terrein | | | |
| <b>Direction:</b><br>Oostelijke richting | | | |
