# **Boschstraat 57 Breda**

Bouwhistorische verkenning

Leiden, december 2007

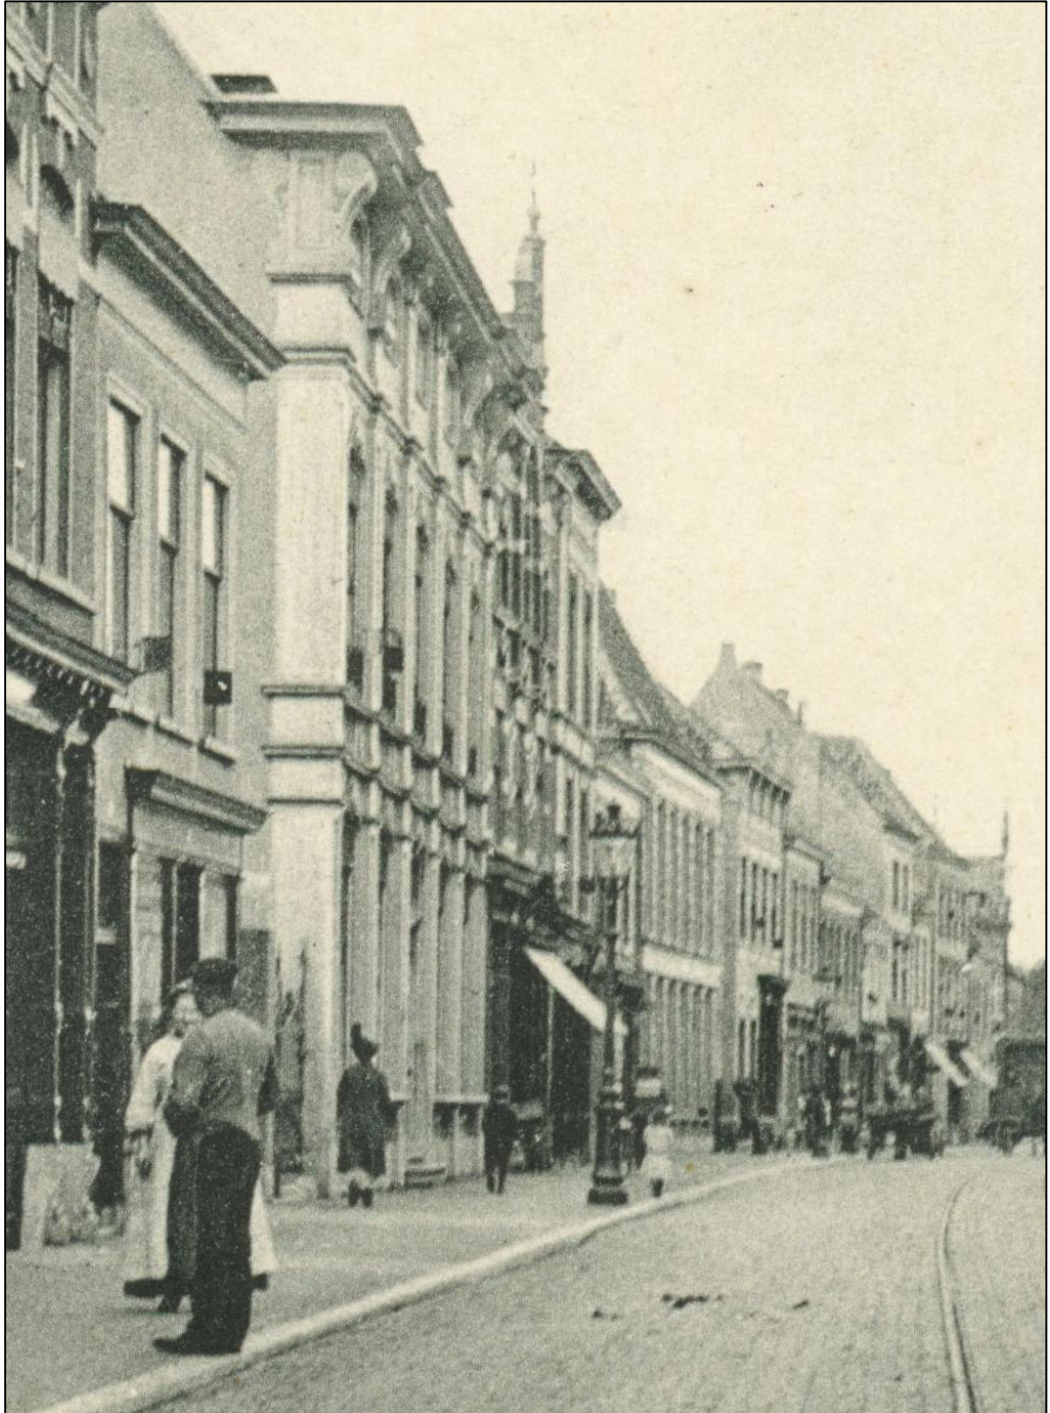
Afbeelding 3: Uitsnede uit een Ansichtkaart uit het begin van de 20ste eeuw. Aangezien het nu nog bestaande hek aanwezig is, moet de foto van na 1903 zijn. [Beeldbank Stadsarchief Breda, A0142]

Na weer uitvoerig geprofileerd lijstwerk volgen de kleinere vensters van de tweede verdieping. Zij zijn recht van onder, hebben weer afgeronde schouders en bevatten elk twee naar binnen draaiende ramen. In deze vorm stammen de vensters niet uit de 19de eeuw, maar van 1962. Voordien was sprake van veel 'plattere' vensters die een mezzaninoreeks vormden. Ze werden naar onderen verlengd (zie afb. 3).

Links van de gevel staat een inrijhek met twee vleugels, links opgehangen aan een gemetselde pijler, rechts aan de hoekpilaster van het huis. Het bestaat uit smeedijzer in een fraai krullenpatroon. De pijler heeft een natuurstenen bekroning die aan de bovenzijde rondloopt. Het geheel stamt uit de vroege 20ste-eeuw (reeds zichtbaar op een vroeg-20ste-eeuwse foto, afb. 3).

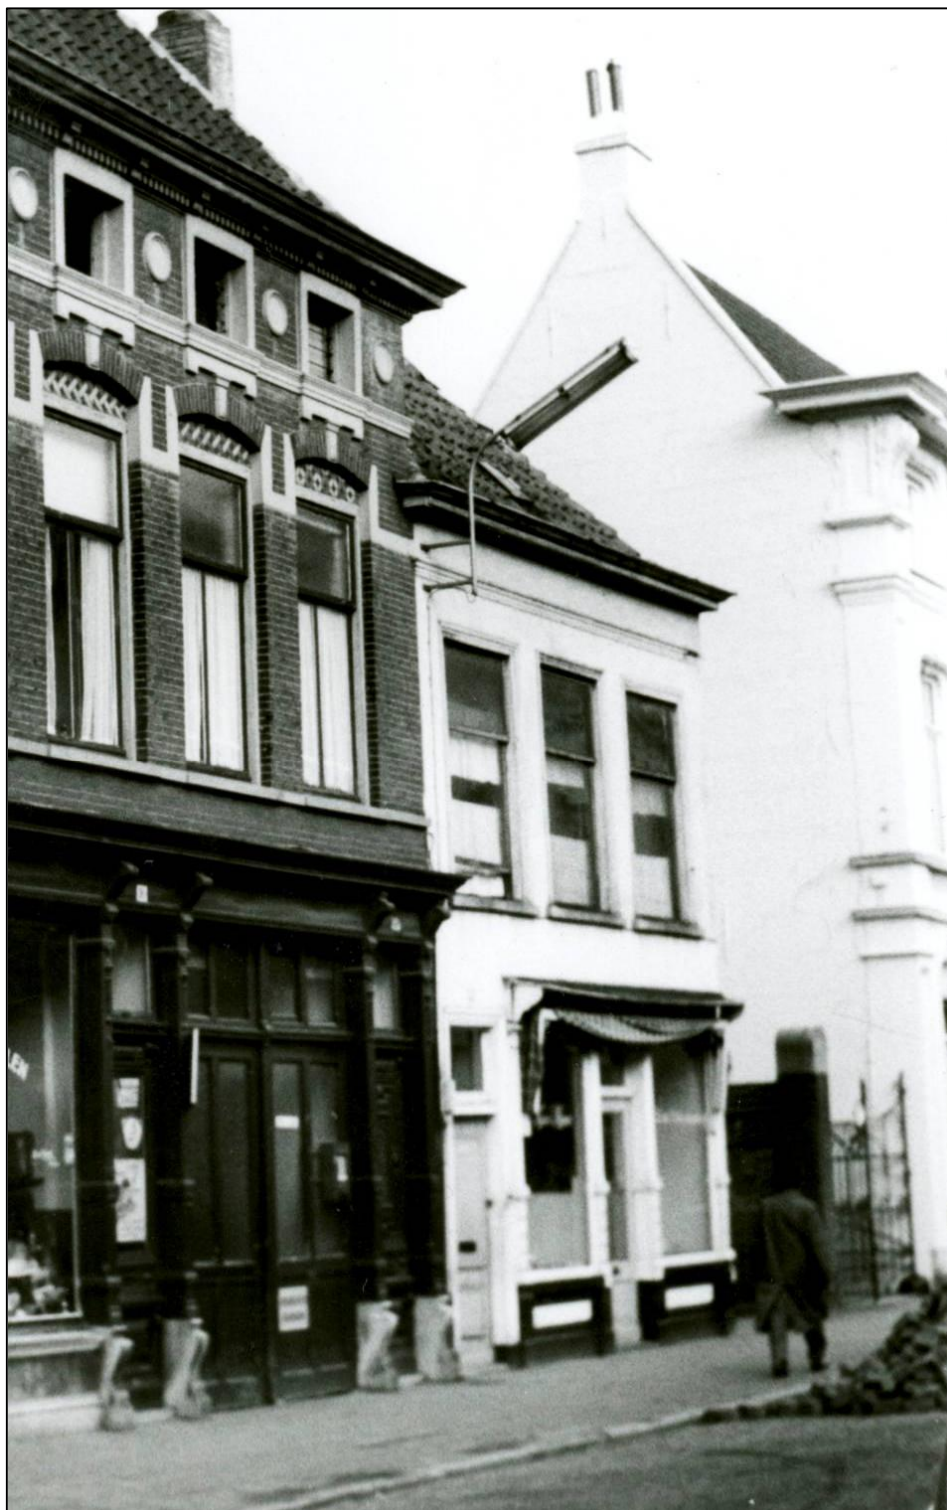
Afbeelding 4: Uitsnede uit een foto uit 1961 Rechts nr. 57 met gepleisterde zijgevel. [H.A. Hagen, Beeldbank Stadsarchief Breda, 19610307]

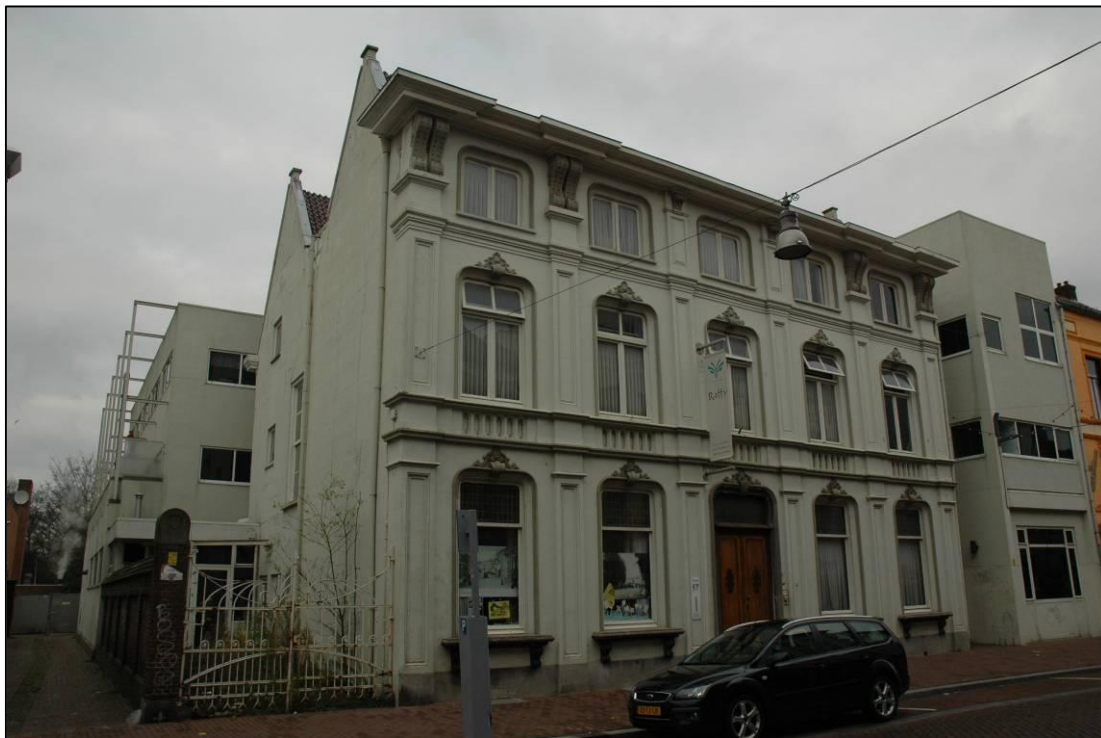
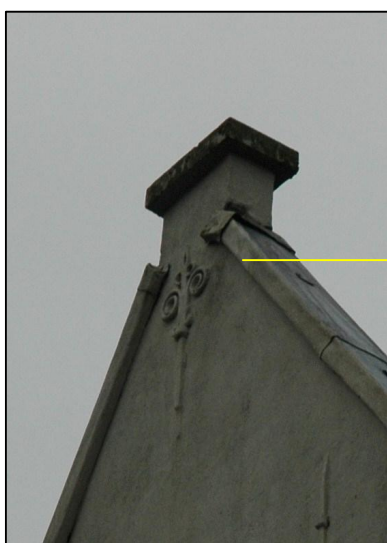
Afbeelding 5: De voorgevel.

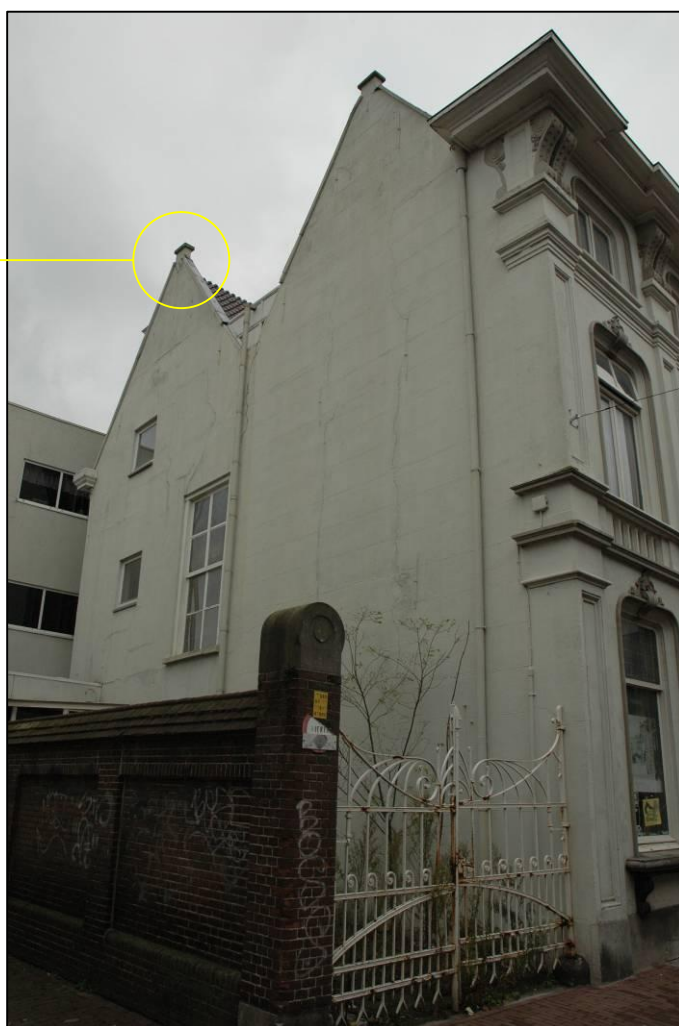
Afbeelding 6: Zijgevel links. De voormalige zakgoot is dichtgezet. Hier bevinden zich in de gevel twee driehoekige venstertjes.  
Inzet met een van de 17de-eeuwse ankers.

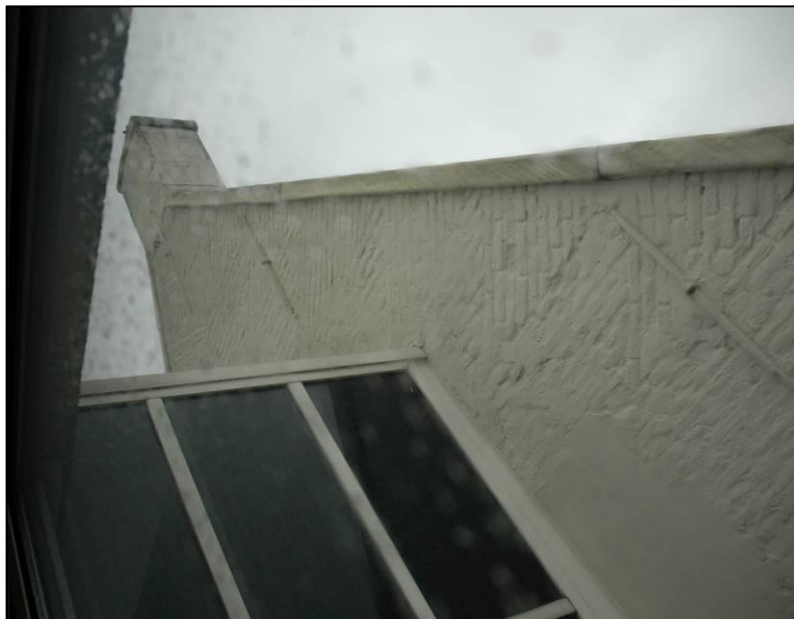
Afbeelding 7: De top van de rechterzijgevel met vlechtingen, gezien vanuit een verdiepingsvenster van het rechts aangebouwde pand.

De rechterzijgevel (afb. 7) wordt door de jonge aanbouwen gedeeltelijk afgedekt. Er staat een plat gedekt tussenlid over drie lagen tegenaan dat oudbouw en nieuwbouw verbindt. Omwille hiervan zijn op beide verdiepingen ook forse doorbraken tot stand gebracht.

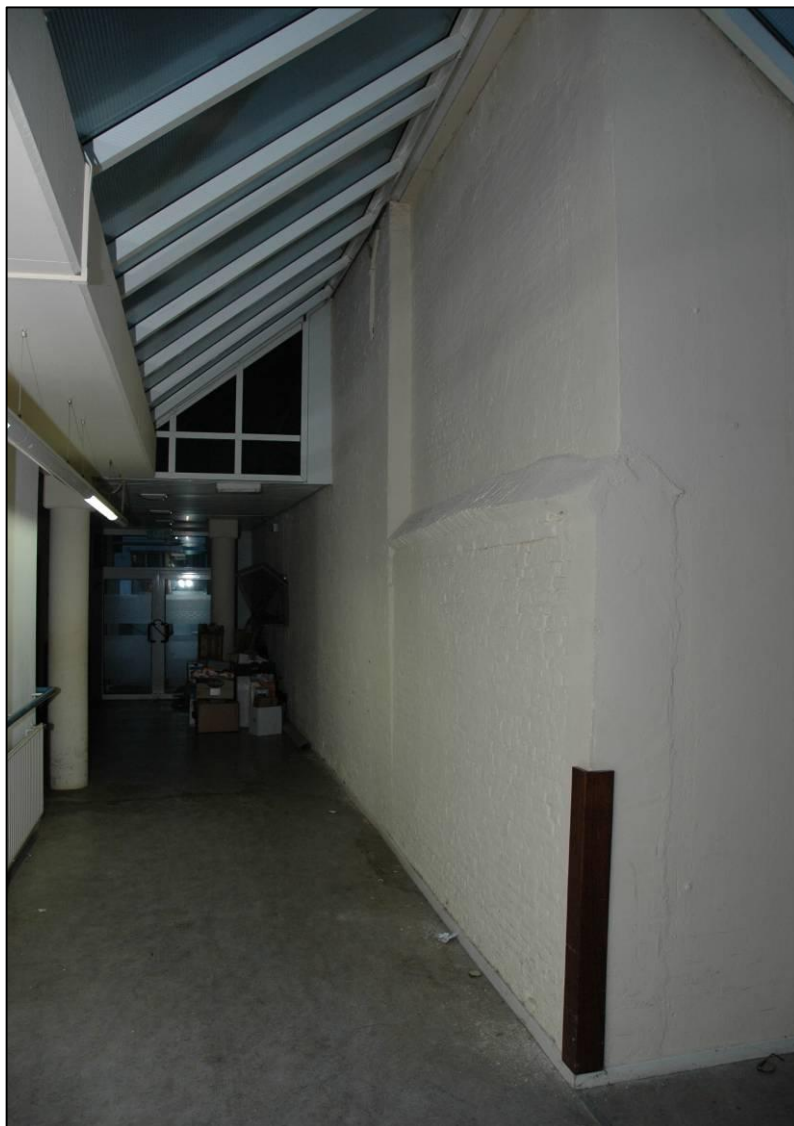
Afbeelding 8: De rechterzijgevel van achteren naar voren gezien. Bij de bouw van de serre in 1926 is gebruik gemaakt van een bestaande tuinmuur met ezelsrug.

De zijgevel bestaat uit twee gevelhelften die beide een driehoekige top hebben. De vlechtingen langs de dakrand en het ene sierlijk gesmede balkanker wijzen op een ontstaan in de 17de eeuw. Opmerkelijk is dat de gevel aan de voorzijde, waar hij ongeveer een halve meter voor het tussenlid uitsteekt, gepleisterd is, terwijl hij achter (en in de toppen) gesausd is. Een beschadiging bovenaan bij de hoek met de voorgevel maakt zichtbaar dat de vlechtingen van de oorspronkelijke gevel nog doorlopen ter hoogte van de 19de-eeuwse uitbouw van de borstwering. Aan de achterzijde blijkt uit een wel vlak gepleisterd rechthoekig vlak ter hoogte van de tweede verdieping dat daar een venster is dichtgezet. Van de serre uit 1926 is de rechterzijmuur op een oudere tuinmuur gezet (afb. 8).

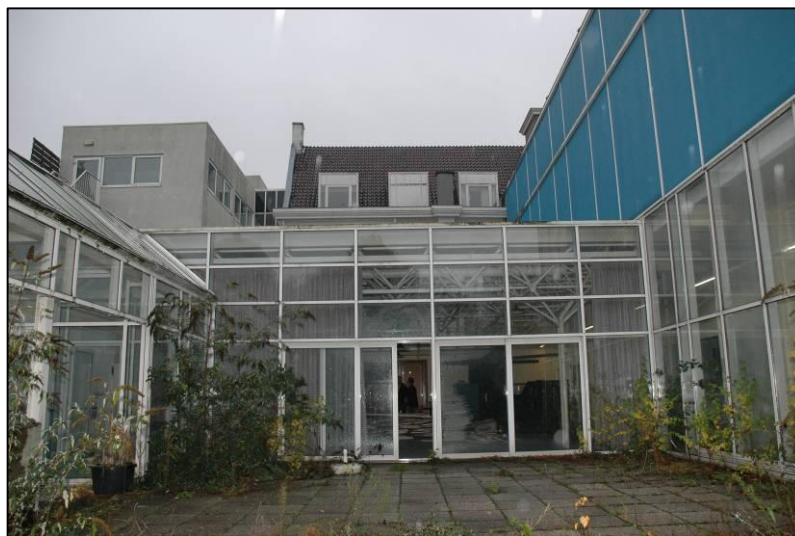
Afbeelding 10: De dichtgezette plaats met zicht op de serre en (achter de blauwe kast) de achterdeur.

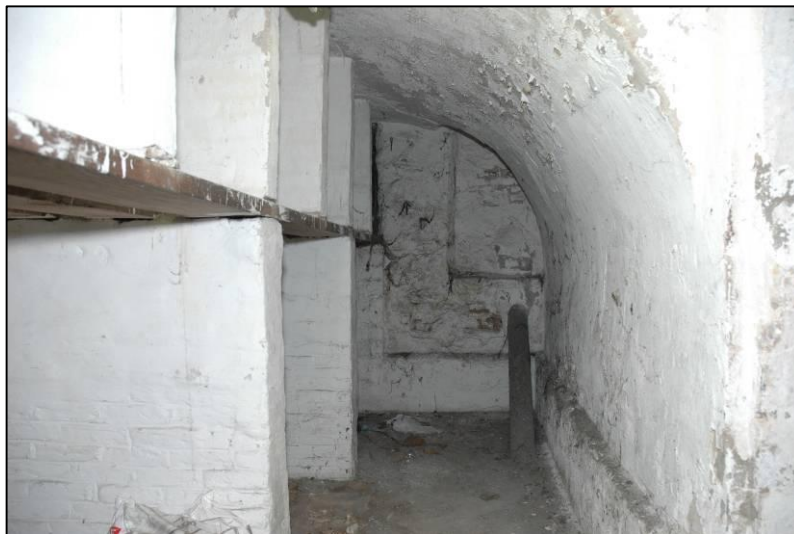
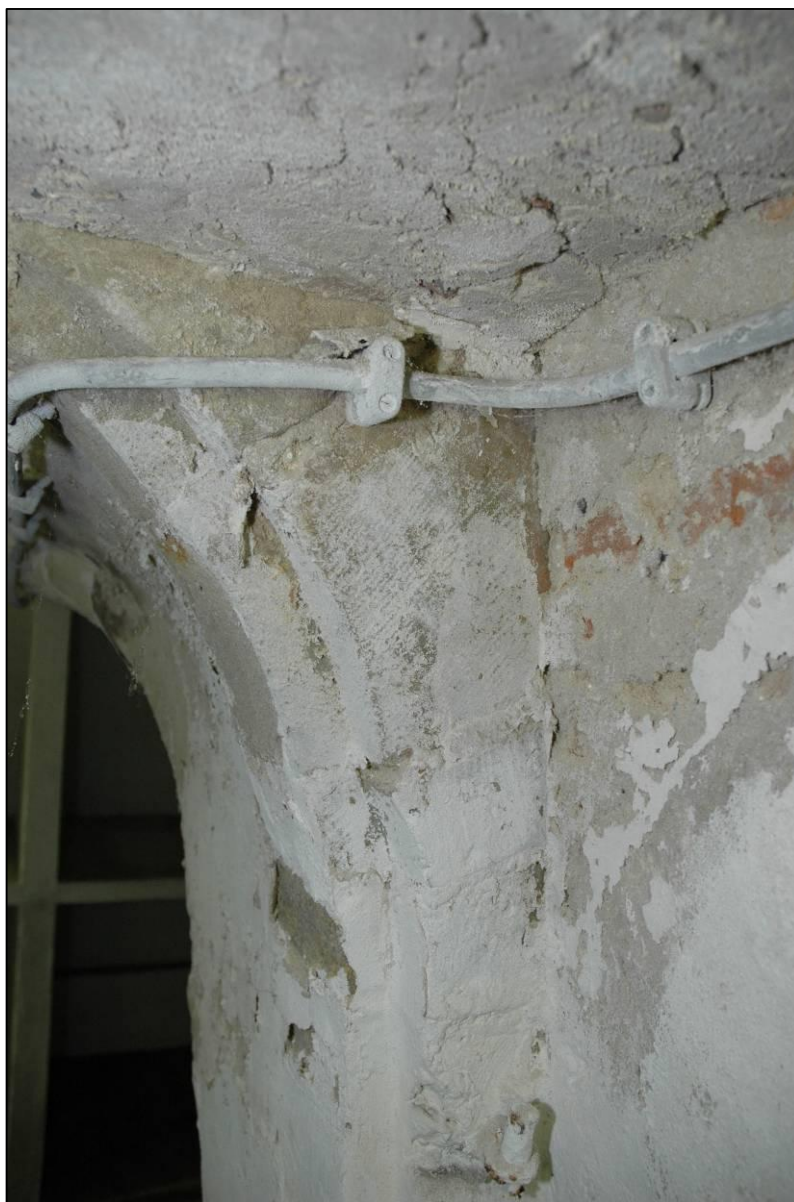
Afbeelding 12: De kelder heeft twee naast elkaar gelegen tongewelven die haaks op de straat liggen. De scheidende muur doorsnijdt een nis in de voorgevel, die daardoor ouder lijkt.

Afbeelding 13: De doorgang tussen de beide beuken bevat een boog uit blokken kalksteen. Dit zou een datering in de 16de eeuw kunnen betekenen.

Het pand bevat linksvoor een oude kelder. Deze bestaat uit twee beuken die haaks op de straat liggen en beide door een tongewelf worden gedekt. In het achterste deel van de scheidende muur bevindt zich de doorgang. Deze blijkt – tenminste gedeeltelijk – opgebouwd uit blokken kalksteen. Een 16de-eeuwse datering is daarmee mogelijk. De kelder zou een restant kunnen zijn van een huis dat aan het brede 17de-eeuwse huis vooraf ging. (Zie ook interieur.)

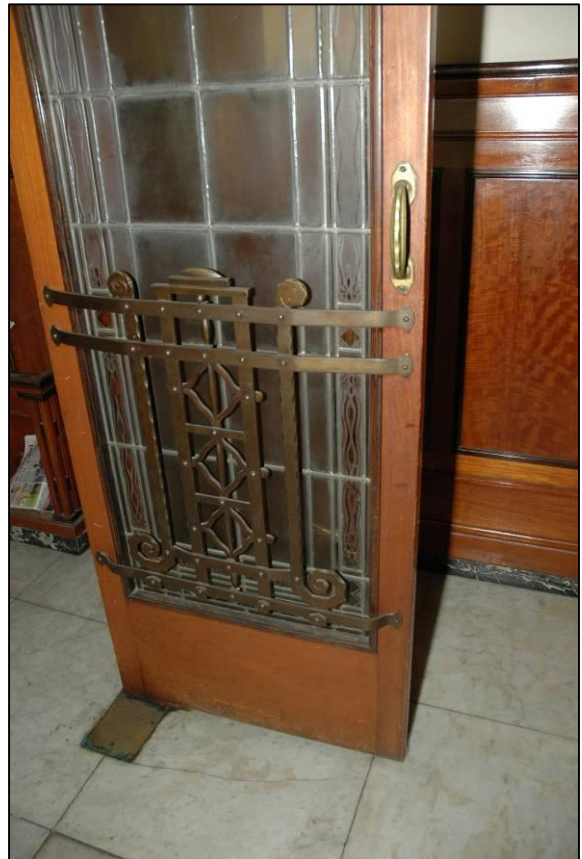
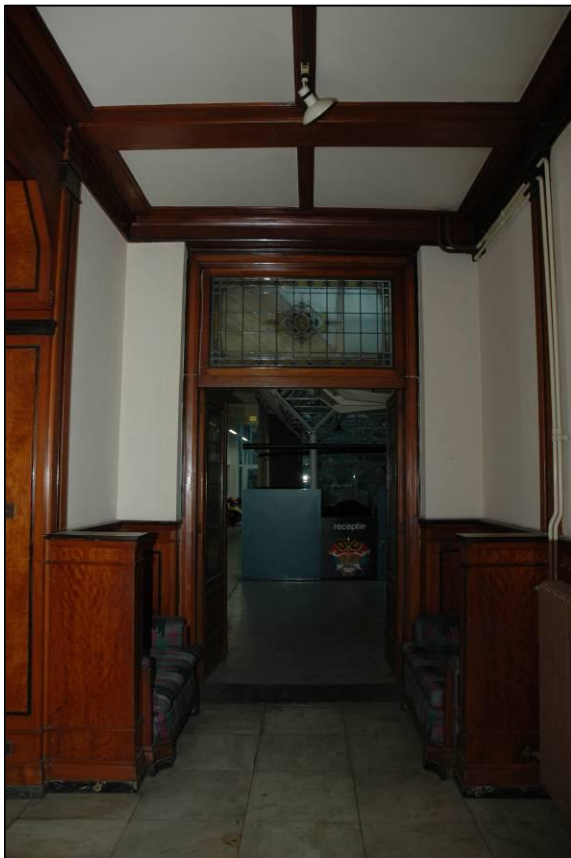
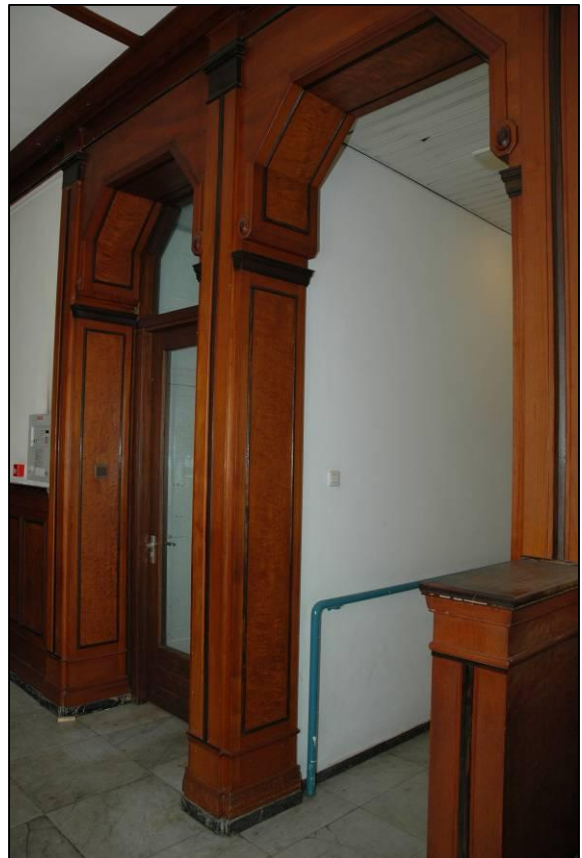
Begane grond, vertrek linksvoor. De getoonde elementen lijken eerder gelijktijdig met de voorgevel tot stand gekomen dan in 1903. Datering is echter niet eenvoudig.

Afbeelding 17: Het stucplafond.

Afbeelding 18: De omlijsting van de deur naar de gang.

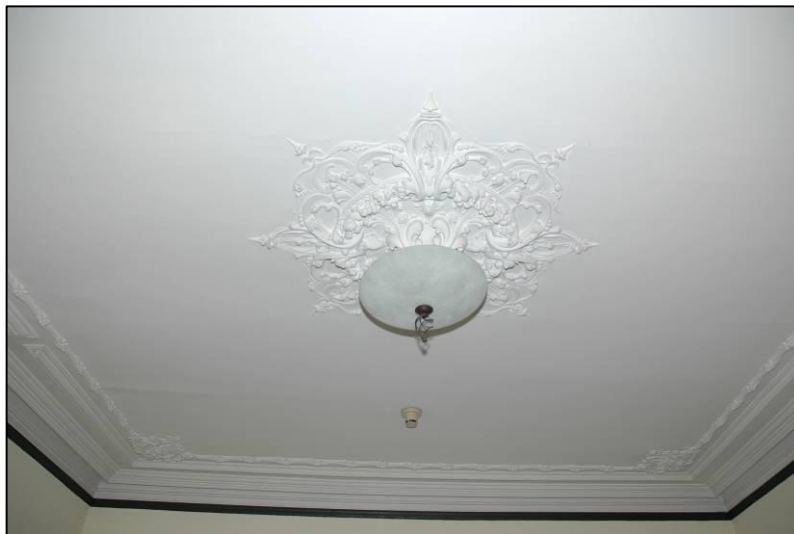
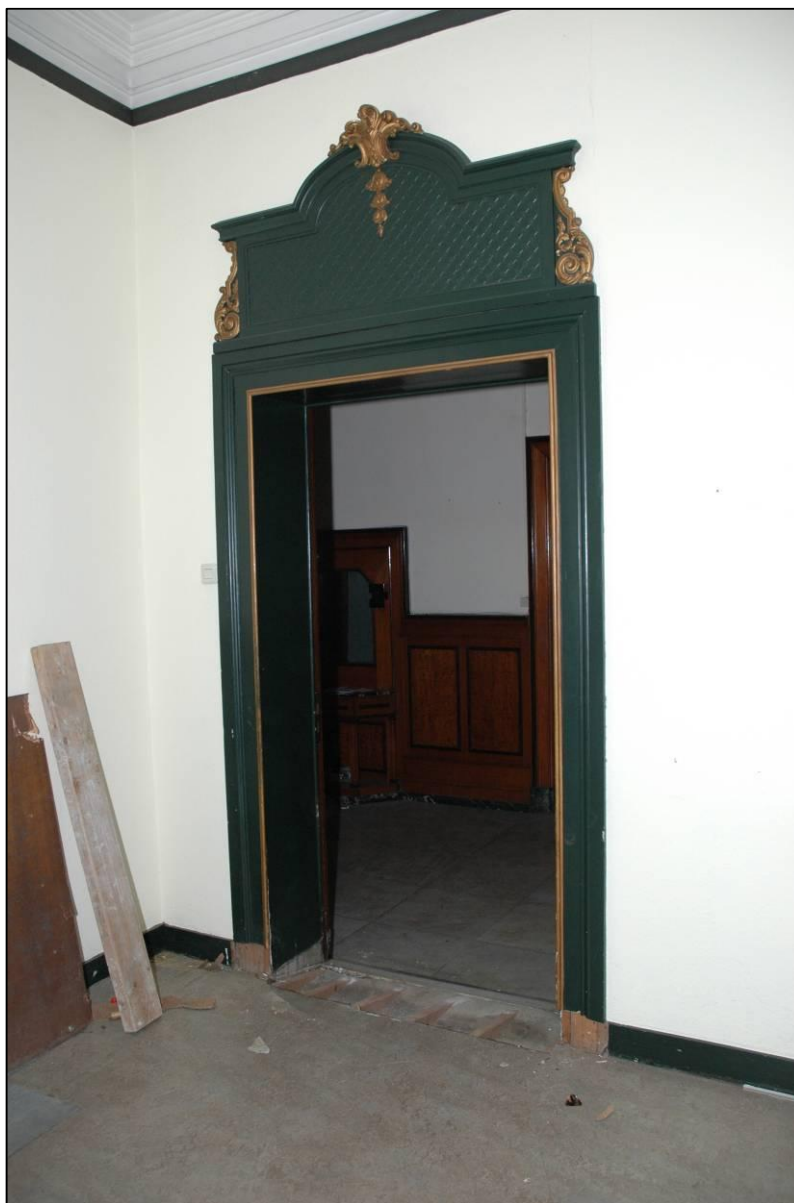
Afbeelding 20–23: Het vertrek rechtsvoor heeft een zorgvuldig uitgevoerde aankleding in een Neostijl die Renaissance en Lodewijk XIV combineert. Ook hier is de datering niet volledig helder, maar het leeuwendeel lijkt 19de-eeuws. De suitedeur is dichtgezet, omgevormd tot boekenkast, in 1926.

Het vertrek rechtsvoor is aangekleed in een vrij zuivere Neo-Lodewijk XIV-stijl (afb. 20–23). Een aantal 'mismatches' in de combinatie van ornamenten verraadt de laat-19de-eeuwse origine. Overeenkomsten met de ornamentiek van de voorgevel geven aan dat het vertrek voor 1903 werd aangekleed.

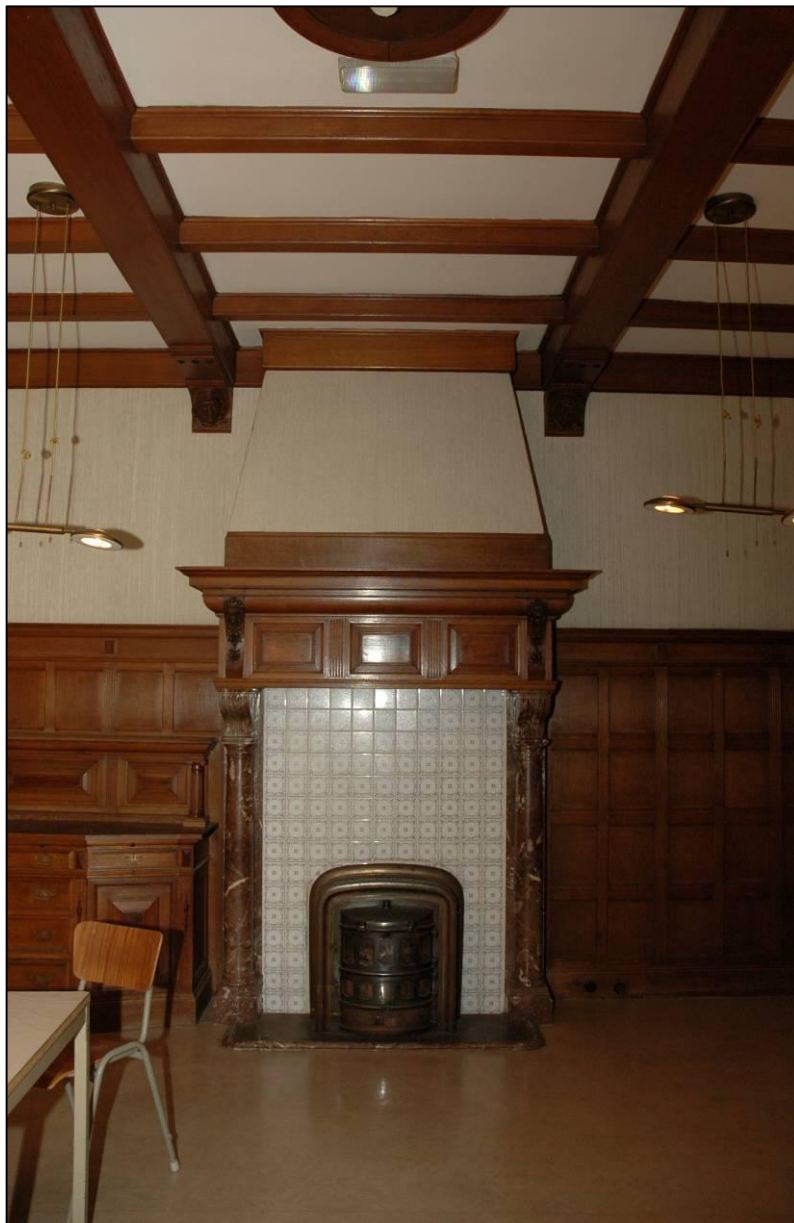
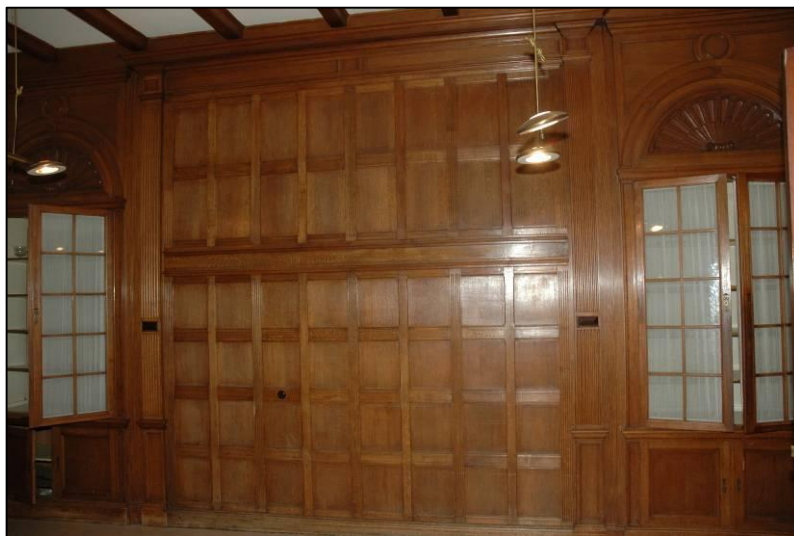
Afbeelding 24: De schouw is toegevoegd in 1926 – afgaande op de tekening.

Afbeelding 25: De schuifdeuren werden in 1926 verwijderd en vervangen door een paneelbetimmering die sterk lijkt op het oudere (19de-eeuwse?) werk, maar in detaillering afwijkt.

Onderlinge vergelijking van het schrijnwerk van de verschillende betimmeringen wijst uit dat, hoewel ook zorgvuldig uitgevoerd, het stijl- en regelwerk van de voorwand van later datum is. Hiervoor komt het jaartal 1926 in aanmerking. De dichtzetting van de schuifdeuren staat niet op de bewaarde tekening, maar de de schouwpartij tegen de rechtermuur en de uitbouw van de serre wel. Deze onderdelen zijn met evenveel zorgvuldigheid in de trant van de oudere elementen uitgevoerd (vergelijk afb. 24 en 25).

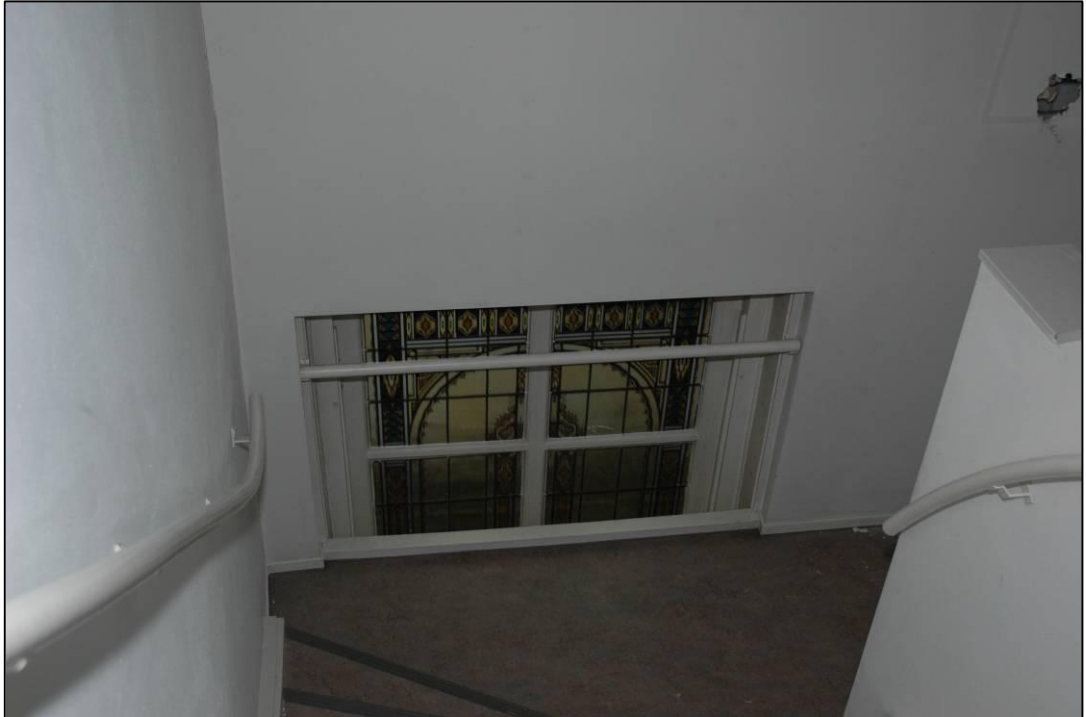
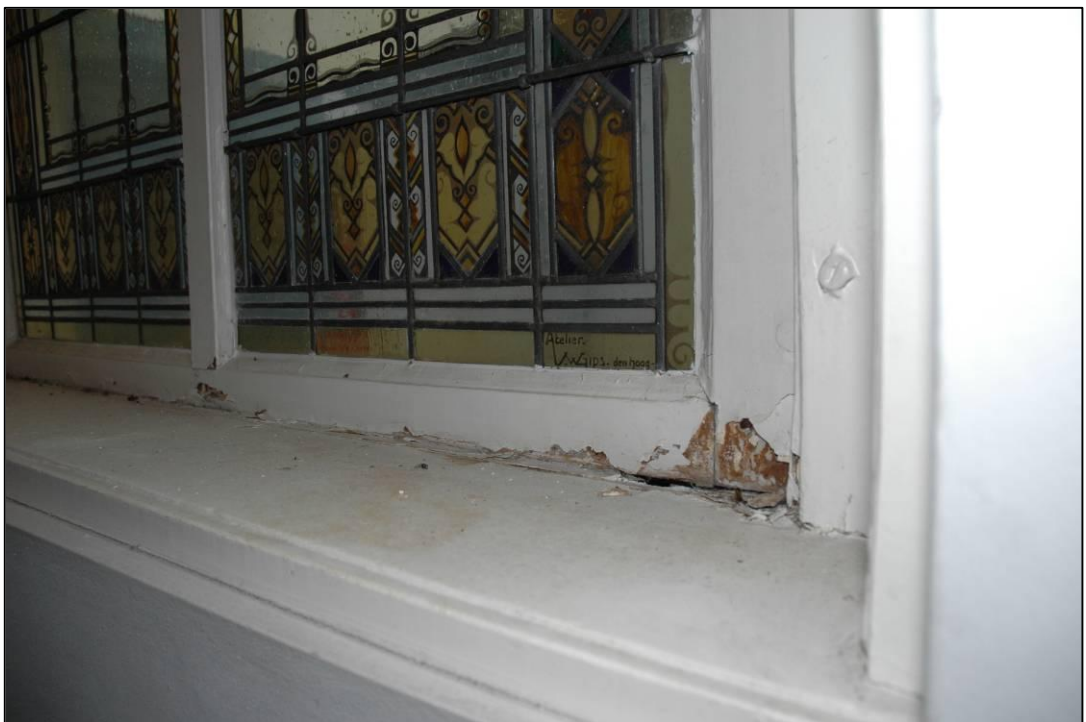
Afbeelding 26 en 27: Venster aan het trappenhuis in de linkerzijmuur. Het gebrandschilderd glas is gesigeneerd Atelier JW Gips Den Haag. Vermoedelijk stamt al het gekleurde glas in lood uit 1903. Gips leefde tot 1924.

De trap verbindt begane grond de met eerste en tweede verdieping en bestaat uit twee maal een steektrap met tussenbordes. De vormgeving wijst op een relatief jonge toestand. Uit een aantal details blijkt dat voor deze trap onderdelen van een oudere zijn gebruikt. Het trappenhuis lijkt op zijn historische plaats te zijn gebleven. Het grote venster is 19de-eeuws. De gebrandschilderde beglazing met signatuur van J.W. Gips (afb. 26 en 27) zal in 1903 zijn geplaatst.

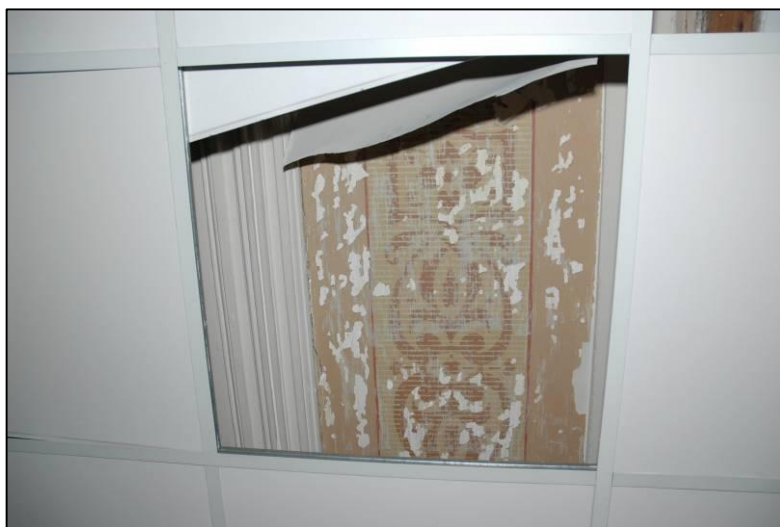
Afbeelding 30: De bovenliggende vloerconstructie is eveneens behouden. Het betreft een enkelvoudige balklaag met daarop gedisselde vloerdelen. Het geheel is 17de-eeuws en hoort bij de kapconstructie en de gedecoreerde ankers in de zijgevels.

Gezien het gegeven dat het huis nog zijn volledig 17de-eeuwse bouwmassa (met kappen) bezit, waar in de 19de eeuw alleen een nieuwe voorgevel tegenaan is gezet, mag verwacht worden dat de vloerconstructies nog oorspronkelijk zijn. Boven de verdieping is deze ook op enkele plaatsen waargenomen. Het betreft een eenvoudige balklaag, hoogstwaarschijnlijk in grenen. Bovendien zijn de vloerdelen behouden (afb. 30).

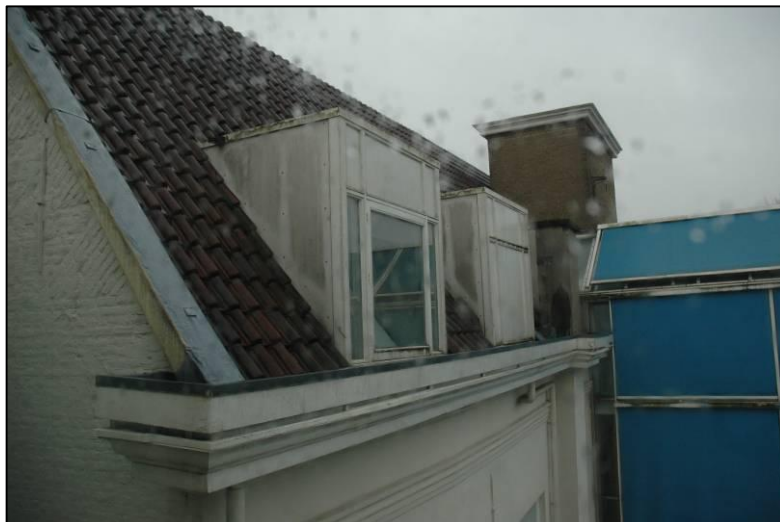
Afbeelding 31 en 32: De dakkapellen aan de achterzijde, uitwendig en inwendig gezien. Zij zijn tot stand gekomen in 1978 toen de tweede verdieping werd verbouwd. Men heeft hierbij delen van de kapconstructie in ijzer vervangen.

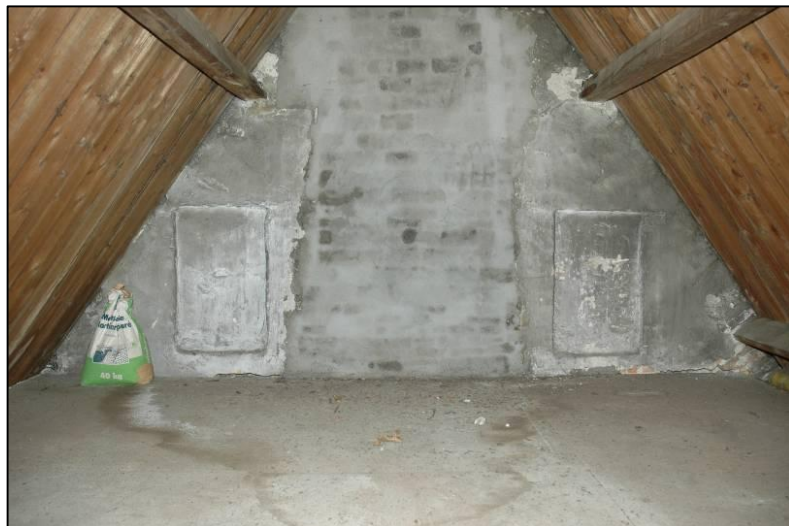
Afbeelding 37: Aan de linkerzijde van de achterste kap is ten behoeve van de lift (zie borstwering!) een spantbeen afgezaagd. Dit is met een nieuwe constructie in vurenhout gecompenseerd.
