## Redengevende omschrijving boerderij

**Vlierdenseweg 106 te Deurne**  
gemeente Deurne

**drs. Elke de Rooij**

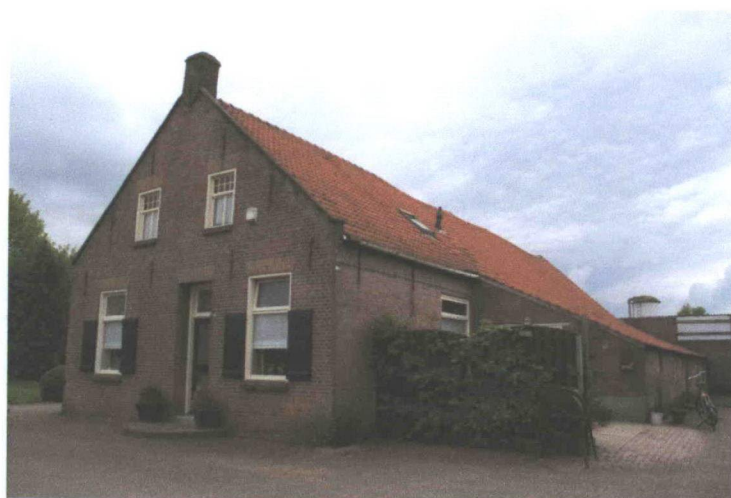
*Voorgevel*

De begane grond van de voorgevel bevat de voordeur met aan weerszijden een venster. De deur, die toegankelijk is via een granito opstapje, dateert uit de jaren 1970. Het bovenlicht is gevuld met structuurglas. De vensters bestaan uit een groot raam met bovenlicht van structuurglas (beide vernieuwd). Bij de ramen zijn houten onderluiken geplaatst. De gemetselde lekdorpels en strekken boven de openingen zijn oorspronkelijk. De verdieping bevat twee oorspronkelijke T-vensters met achtruits bovenlichten in kathedraalglas. Aan de onderzijde bevindt zich een gemetselde lekdorpel, aan de bovenzijde een strek. Ter hoogte van de verdiepingsvloer en de gordingen zijn smeedijzeren muurankers op de gevel aanwezig. Op de hoeken van de gevel zijn schouderstukken gemetseld. De dakrand wordt afgedekt door een koppenlaag. In de top wordt de schoorsteen als het ware ondersteund door een eenvoudige gemetselde console.

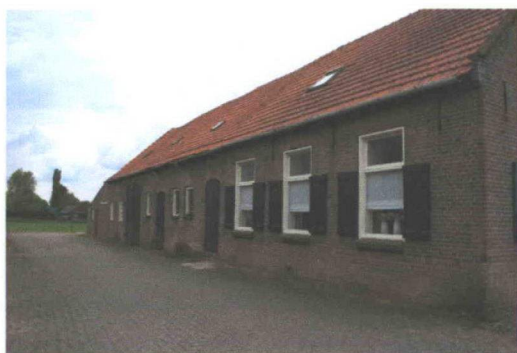
*Linkerzijgevel vanaf de voorzijde*

De linkerzijgevel begint geheel links met de afhang tegen de achtergevel. Hierin zijn twee openingen dichtgemetseld. Een zesruits betonnen stalraam en een houten deur zijn nog aanwezig. Het hoofdvolume bevat links twee vierruits betonnen stalramen. Het linker is op de plaats van een deuropening gekomen. De duimen en de segmentboog zijn nog aanwezig in het metselwerk. Boven het rechter bevindt zich een korte rollaag. Hierna volgt een getoogde houten deeldeer onder een segmentboog. Rechts van de deeldeer bevond zich oorspronkelijk een potstaldeer. De opening en de plaats van de duimen tekenen zich nog af in het metselwerk. Op de plaats van de opening zijn een enkelruits stalraam met gemetselde lekdorpel en een houten loopdeer gekomen. De deur hangt rechts aan de duimen van de potstaldeer. Beide openingen zijn onder segmentbogen geplaatst. Hierna volgen twee enkelruits stalramen met gemetselde lekdorpels en een houten loopdeer, onder segmentbogen. Het woonhuis bevat drie vensters zoals op de begane grond van de voorgevel. Ter hoogte van de balklaag zijn smeedijzeren muurankers op de gevel aangebracht. Onder de dakvoet bevindt zich een kunststof goot. Het dakvlak bevat vier kleine dakramen.

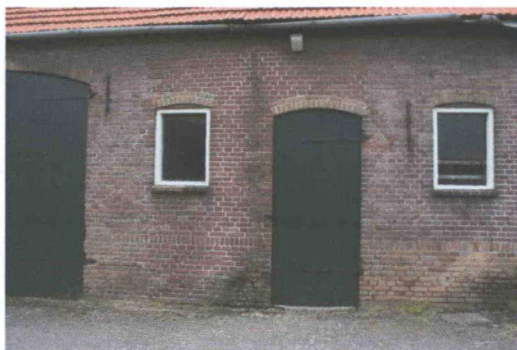
*Stalraam en loopdeer op de plaats van de potstaldeer*

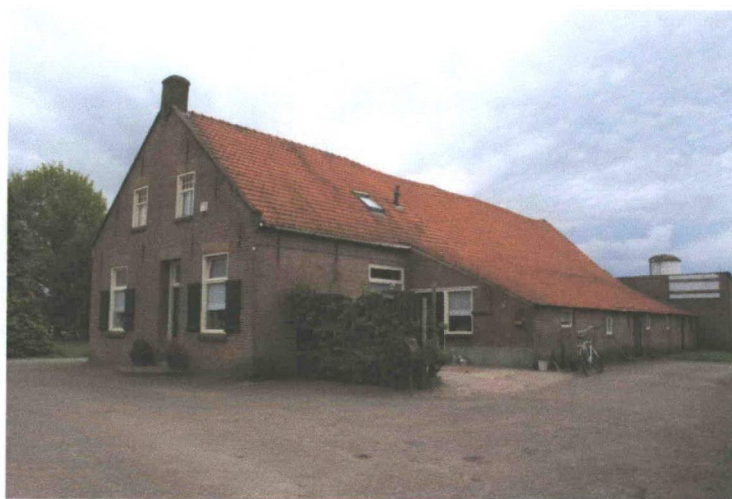
*Vorgevel/rechterzijgevel*

De rechterzijgevel van het woongedeelte bevat onder een rollaag een groot doorzonraam met lekdorpeltegels. Het raam is niet oorspronkelijk. Direct naast het raam begint de uitbouw onder lessenaardak. De kopgevel is met het aanbrengen van een deur en zijlicht nieuw opgetrokken. De lage lange gevel bevat een liggend enkelruits raam, een tweeruits betonnen stalraam, een staand klepraam, een houten loopdeur, twee tweeruits betonnen stalramen, een houten varkensdeurtje en een getoogd zesruits gietijzeren stalraam. In dit gedeelte van de gevel zijn diverse wijzigingen zichtbaar. Van oorsprong waren er meer varkensdeurtjes.

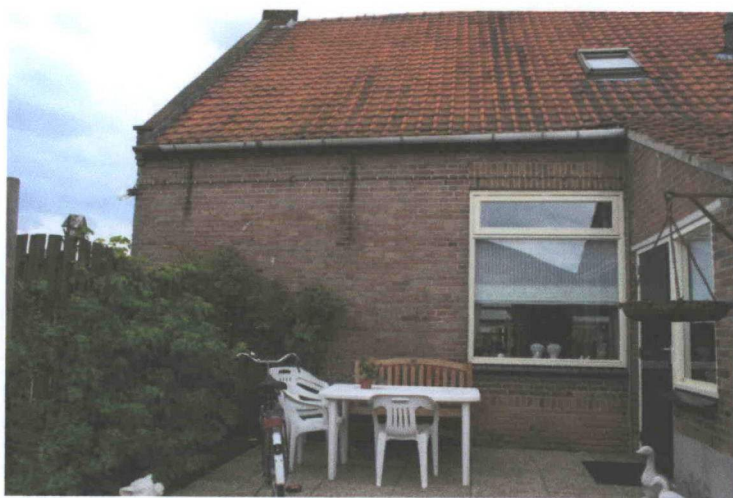
*Woongedeelte rechterzijgevel*

Bij het woongedeelte markeren smeedijzeren muurankers de plaats van de balklaag. Onder de dakvoet bevindt zich ter hoogte van het woongedeelte een kunststof goot. Het dakvlak bevat een enkel dakvenster. De kopgevel van de aanbouw tegen de achtergevel bevat aan deze zijde twee betonnen stalramen onder rollagen. De openingen van de varkensdeurtjes zijn dichtgemetseld.

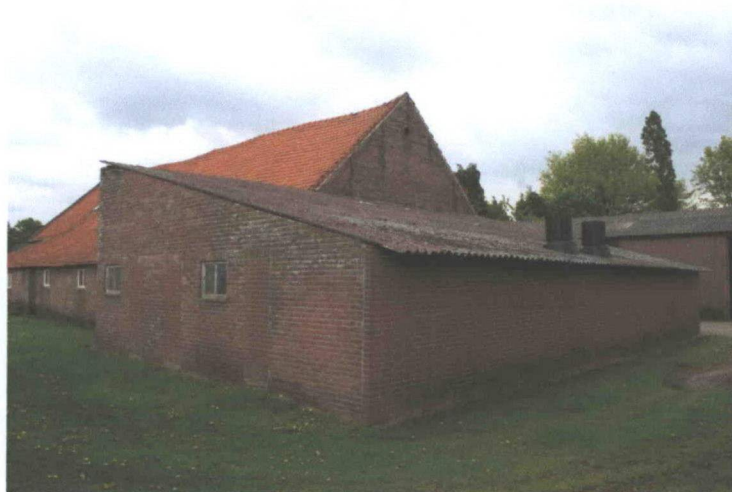
*Achtergevel*

De achtergevel van de aanbouw is blind. De top van de oorspronkelijke achtergevel bevat een ronde opening met een rollaag rondom. Ter hoogte van de balklaag en kapconstructie zijn smeedijzeren muurankers op de gevel aanwezig.

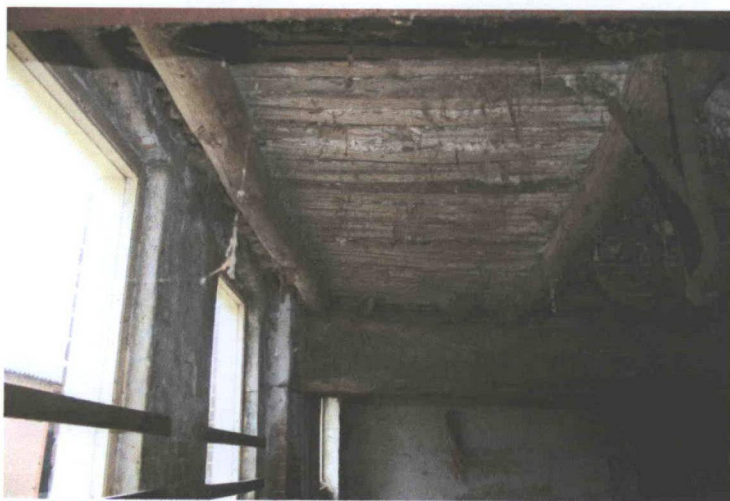
Het interieur van de boerderij bevat nog diverse authentieke elementen. Zo is met name de constructie nog intact. De boerderij is voorzien van dragende muren. In het bedrijfsgedeelte zijn zware houten balken in de muren opgelegd. Hierop rust de vloer van de hooizolder. In de loop der tijd zijn ter versteviging twee stalen balken in het bedrijfsgedeelte aangebracht. Het woongedeelte heeft een balklaag van gezaagde planken. De gordingenkap van gezaagd hout lijkt authentiek en is nog geheel aanwezig. Wel zijn er verstevigingen aangebracht. De voormalige indeling van de stal is nog herkenbaar. De ruimte is als laatste in gebruik geweest als grupstal. Ook de deel is nog herkenbaar. Achterin was nog meer stalruimte. De zoldervloer is uitgevoerd in rondhout. Het interieur van het woongedeelte is grotendeels gewijzigd. De oorspronkelijke gang achter de voordeur is nog aanwezig. Ook de granito vloer is er nog, maar er is tapijt aan verlijmd. Het geprofileerde deurkozijn en de deur tussen de gang en woonkamer zijn nog authentiek. De oorspronkelijke kelder en opkamer zijn gelijk getrokken met begane grond niveau en de muren van de overige kamers zijn opengeboren. Op de verdieping zijn slaapkamers gecreëerd. De deuren en kozijnen zijn niet oorspronkelijk. In de uitbouw tegen de rechterzijgevel bevindt zich een betegelde ruimte met een schouw. De rest van de uitbouw bood plaats aan varkensstallen. In een gedeelte is de oorspronkelijke buitenmuur van het hoofdvolume zichtbaar.

*Houten balk met zoldering van rondhout*

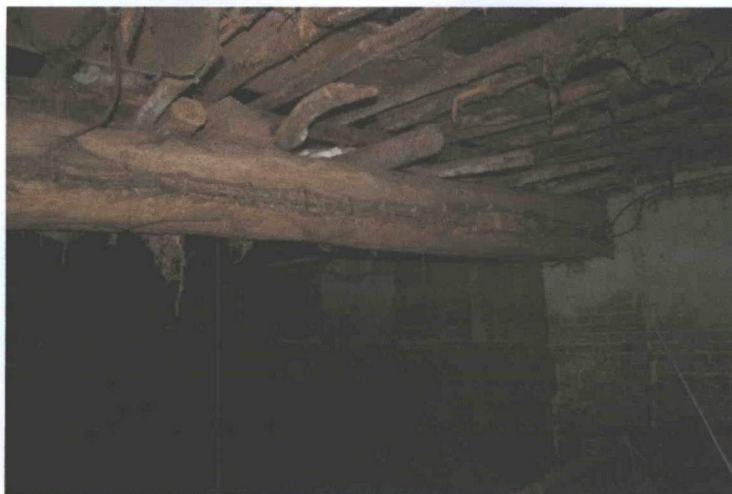
*Houten balk met rondhouten zoldering*

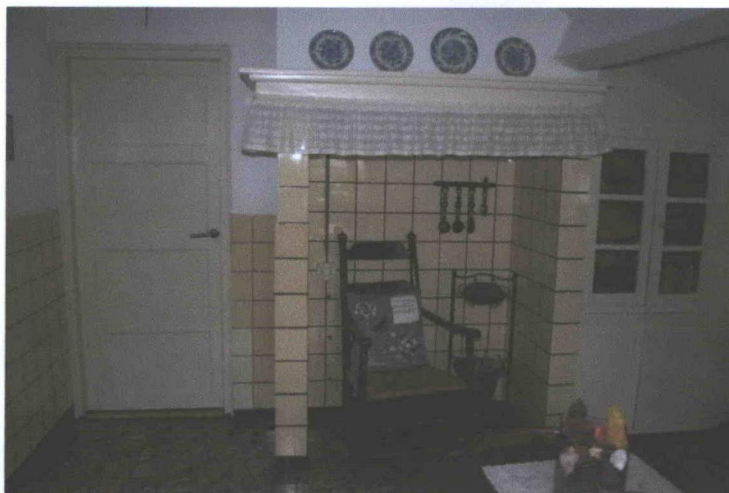
*Betegelde ruimte in de uitbouw*

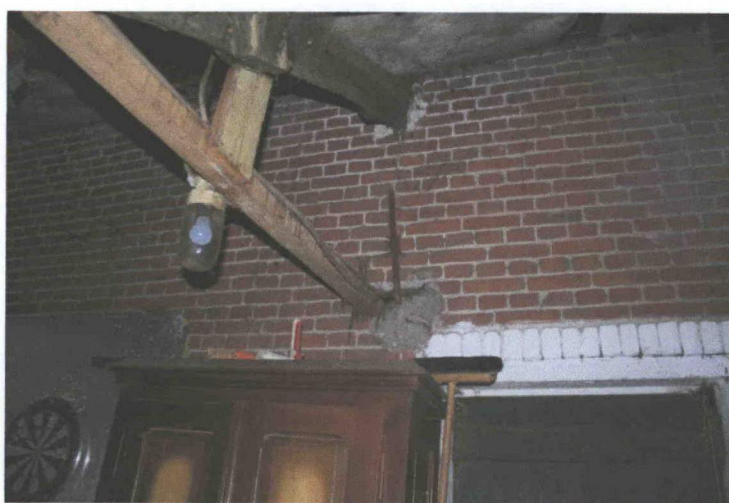
*Oorspronkelijke buitenmuur in de uitbouw*

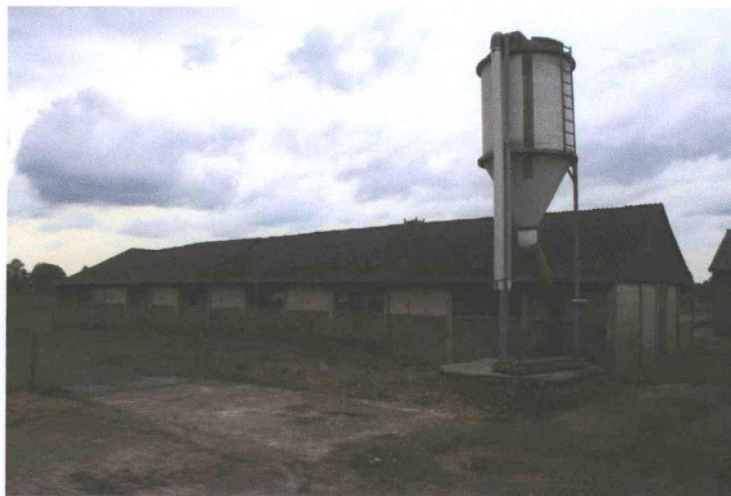
*Varkensschuur*

De langgerekte eenlaags varkensschuur achter de boerderij is opgebouwd met betonelementen en aan de buitenzijde gedeeltelijk bekleed met rode baksteen. Het gebouw is voorzien van een flauw hellend zadeldak met asbesthoudende golfplaten. De kapconstructie is van hout. De stalinrichting is nog grotendeels aanwezig.
