# **Verkennd bodemonderzoek Boerenbond in Deurne**

**17 juli 2013**

| <b>Projectnummer</b> | 1216993 |

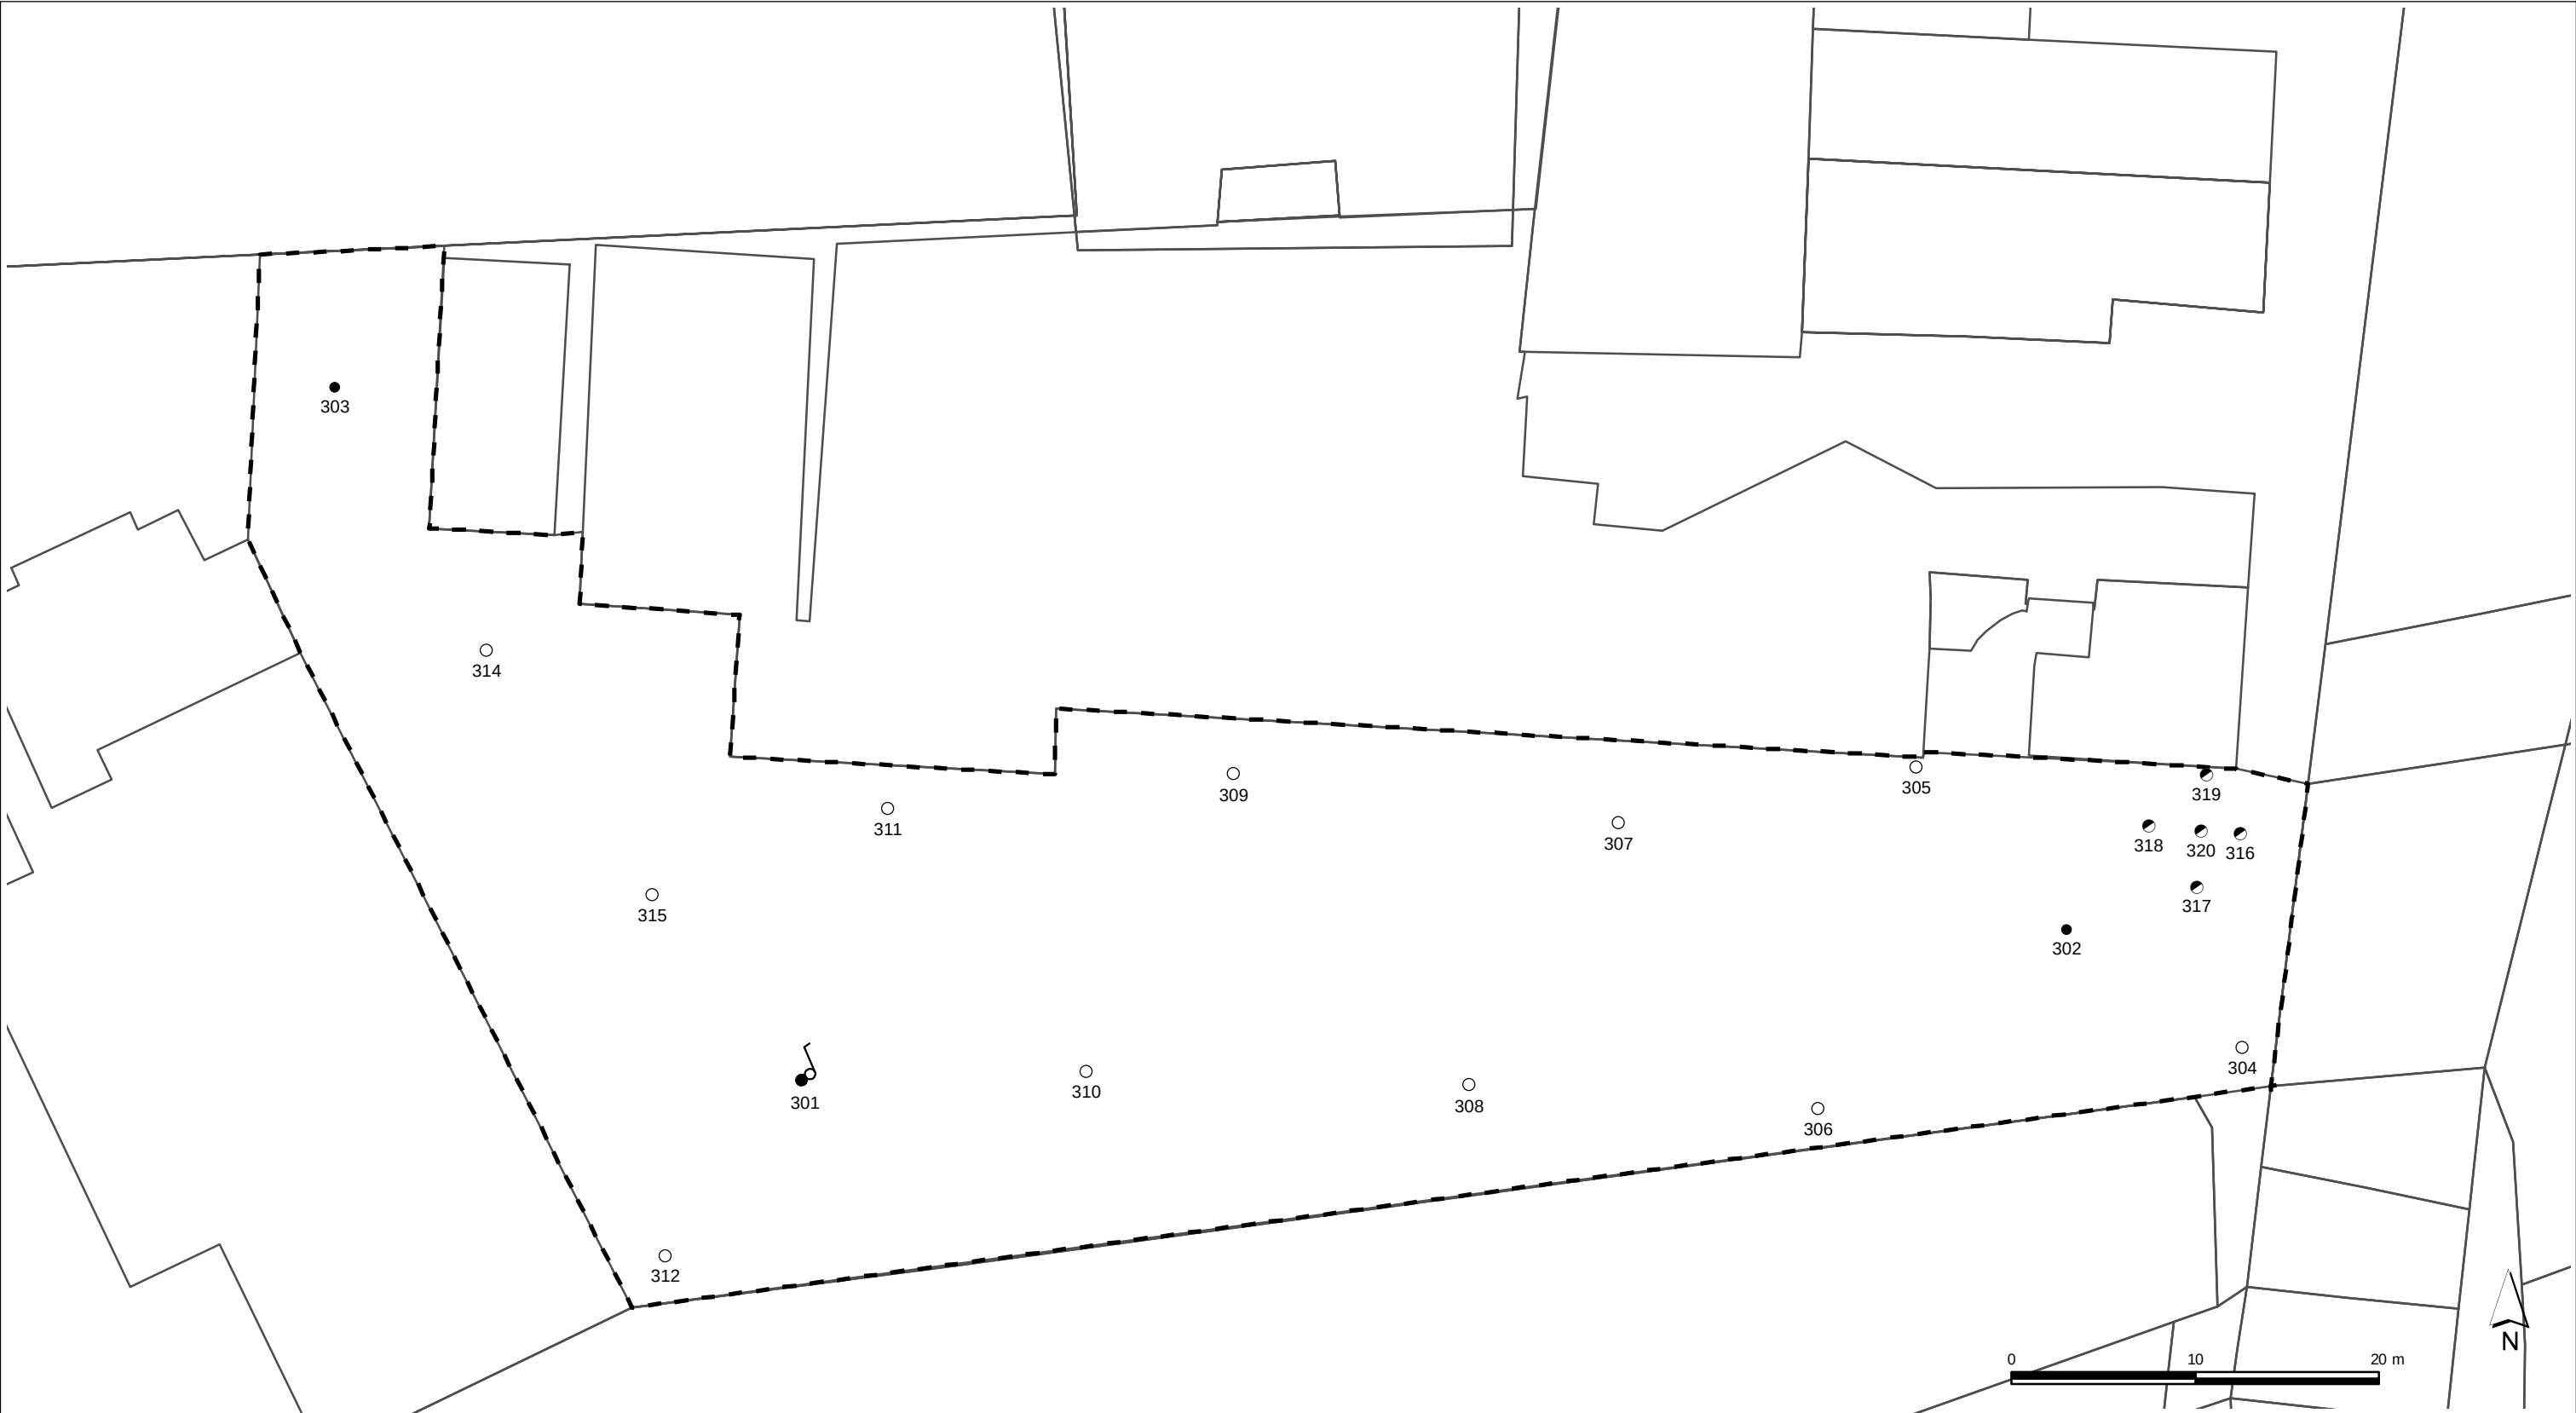
4

Onderzoekslocatie met boorpunten Van der Wal

- Boring
- Boring tot 0,5 meter
- ◐ Boring tot 1 meter
- 📏 Peilbuis
- - - Deellocatie Van der Wal

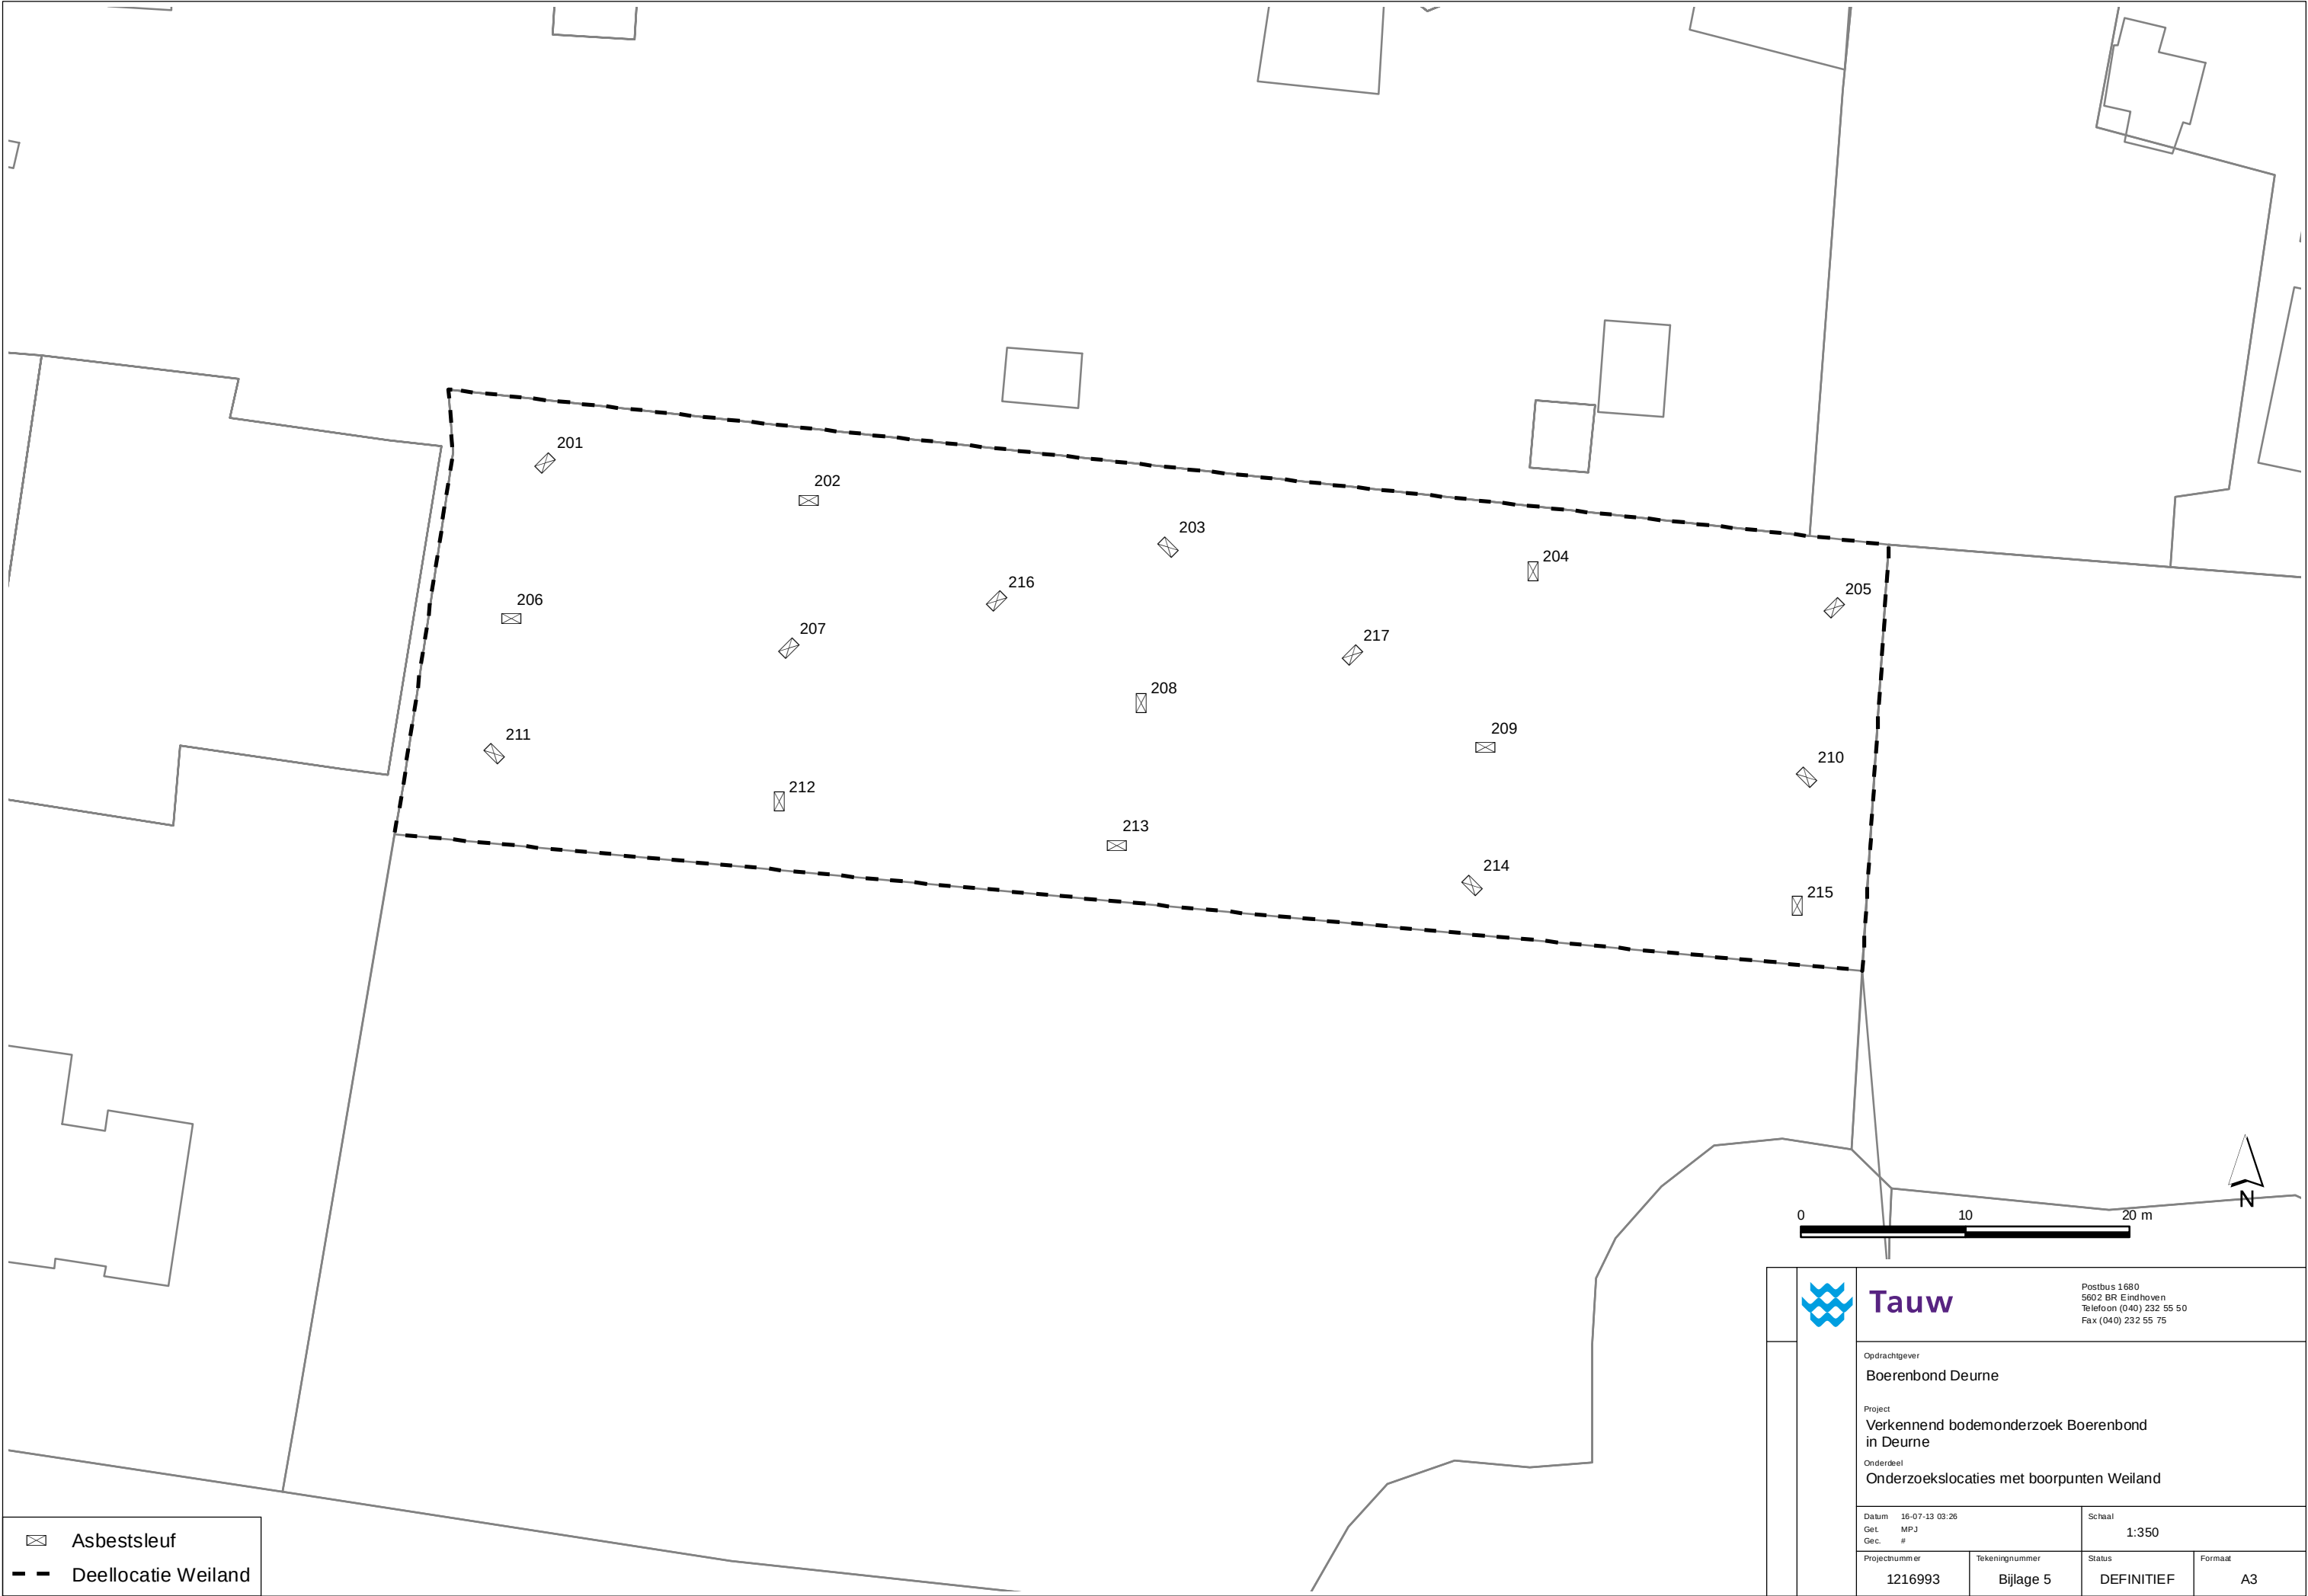
## 5

Onderzoekslocatie met boorpunten Weiland
