ACTUALISEREND BODEMONDERZOEK  
EUROPASTRAAT E.O.  
TE DEURNE  
GEMEENTE DEURNE

# Actualiserend bodemonderzoek Europastraat e.o. te Deurne in de gemeente Deurne

| <b>Project</b> | DEU.BRO.NEN |
| <b>Rapportnummer</b> | 15091822 |

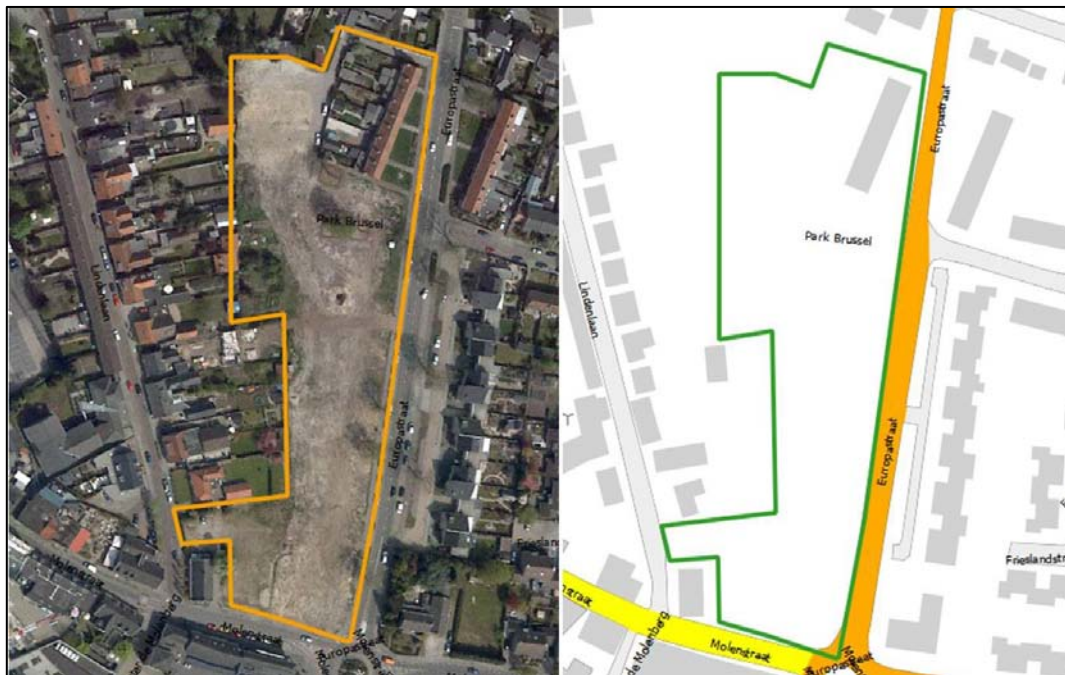
**Figuur 1.** Begrenzing onderzoekslocatie

De onderzoekslocatie is kadastraal bekend gemeente Deurne, sectie L, nummers 1718, 2269, 2403, 2741, 2864, 3303, 3304, 7283 (ged.), 7284 (ged.) 7285, 7287, 7288, 7289, 7291, 7292, 7296 t/m 7301, 7664 en 7665 (ged.). Figuur 1 geeft de begrenzing van de onderzoekslocatie op een luchtfoto weer.

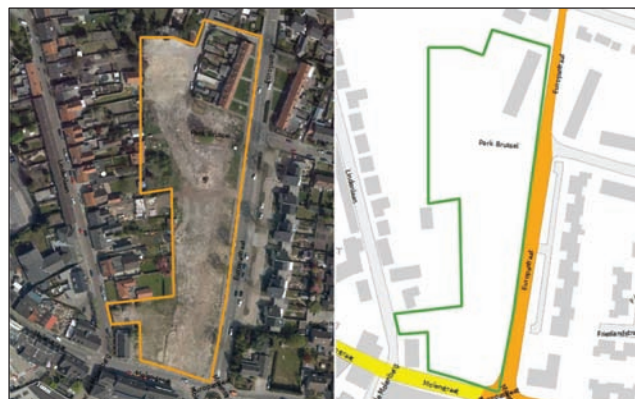
Figuur 1. Begrenzing onderzoekslocatie

De onderzoekslocatie is kadastraal bekend gemeente Deurne, sectie L, nummers 1718, 2269, 2403, 2741, 2864, 3303, 3304, 7283 (ged.), 7284 (ged.), 7285, 7287, 7288, 7289, 7291, 7292, 7296 t/m 7301, 7664 en 7665 (ged.). Figuur 1 geeft de begrenzing van de onderzoekslocatie op een luchtfoto weer.

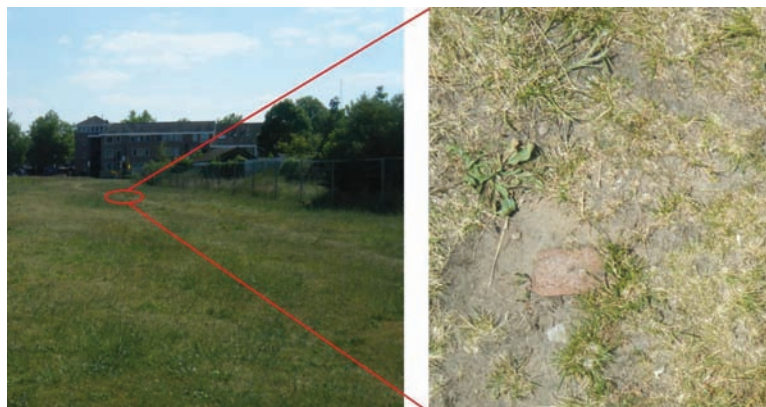
**Figuur 4.** Foto's terreininspectie looppad (10 juni 2015)

Op de locatie bevindt zich op het achterterrein een looppad waar zeer sporadisch op het maaiveld bodemvreemd materiaal bevindt (zie figuur 4). Op het maaiveld zijn geen asbestverdachte (plaat)materiaal waargenomen.

In overleg met de gemeente Deurne (contactpersoon mevrouw E. Smeets) wordt een onderzoek naar de parameter asbest, vooralsnog, niet noodzakelijk geacht.

Het instellen van een verkennend onderzoek naar de parameter asbest (NEN 5707) ter plaatse van het looppad wordt, vooralsnog, niet noodzakelijk geacht.
