HISTORISCH BODEMONDERZOEK  
EUROPA STRAAT E.O.  
TE DEURNE  
GEMEENTE DEURNE

# Historisch bodemonderzoek Europastraat e.o. te Deurne in de gemeente Deurne

| <b>Project</b> | DEU.BRO.HIS |
| <b>Rapportnummer</b> | 14122220 |

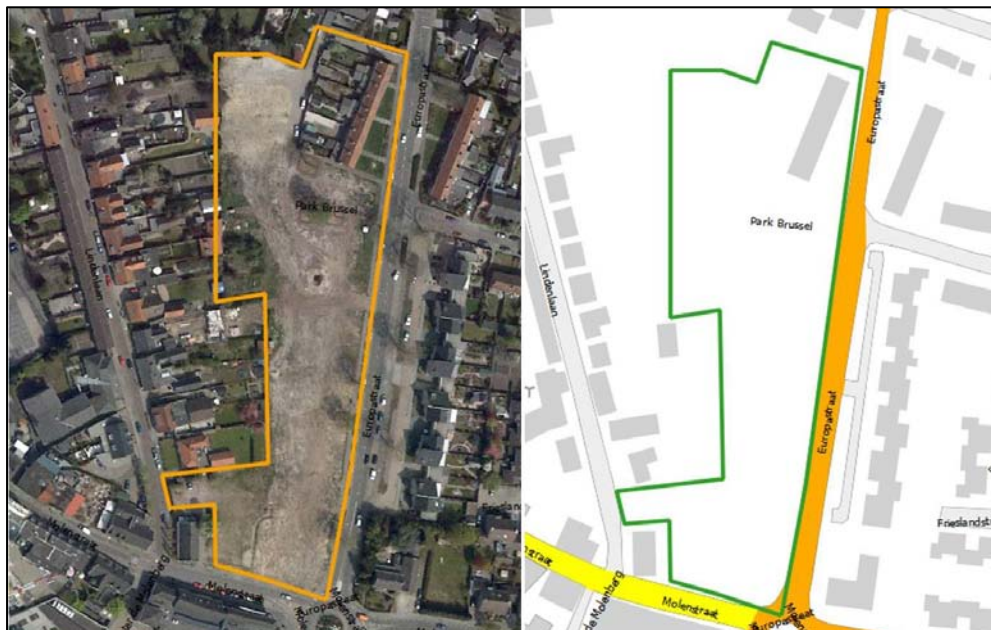
**Figuur 1.** Begrenzing onderzoekslocatie

De onderzoekslocatie is kadastraal bekend gemeente Deurne, sectie L, nummers 1718, 2269, 2403, 2741, 2864, 3303, 3304, 7283 (ged.), 7284 (ged.) 7285, 7287, 7288, 7289, 7291, 7292, 7296 t/m 7301, 7664 en 7665 (ged.). Figuur 1 geeft de begrenzing van de onderzoekslocatie op een luchtfoto weer.

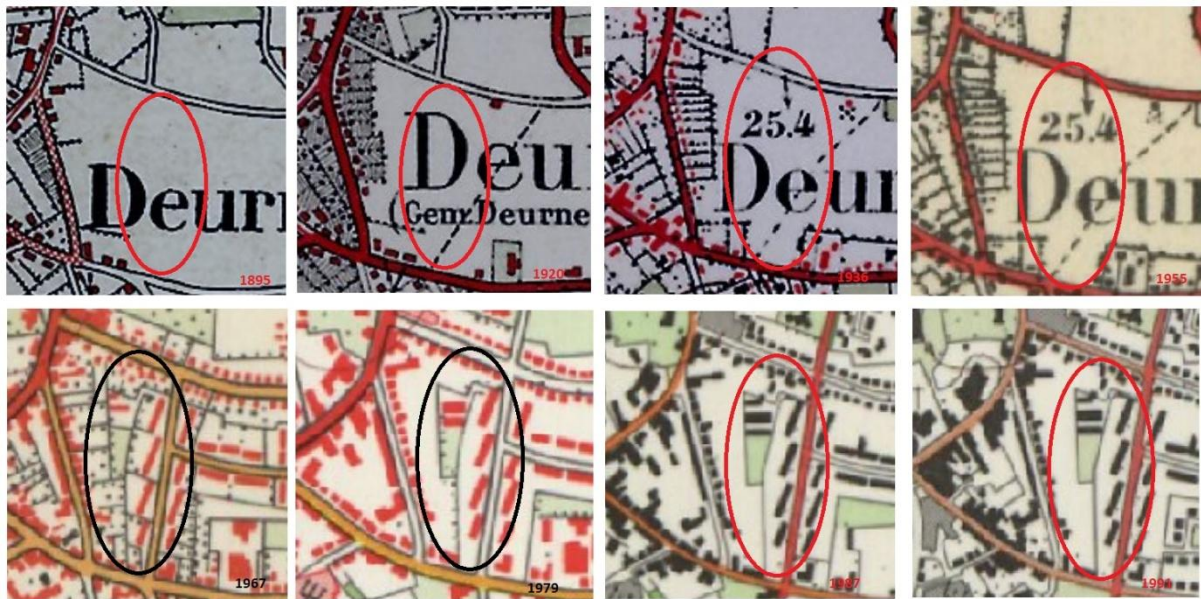
Figuur 2. Kaartuitsneden historisch kaartmateriaal.

Volgens historisch kaartmateriaal uit de periode 1895-1955 was de locatie, alsmede de omgeving ervan, destijds in agrarisch gebruik en werd extensief bewoond. Vanaf omstreeks 1967 is de onder-zoekslocatie bebouwd met woningen (Europastraat 5 t/m 47) en garageboxen. De woningen aan de Europastraat 5 t/m 35 zijn vervolgens omstreeks 2006/2007 gesloopt. De woningen aan de Molenstraat op het zuidelijk deel van de onderzoekslocatie en de garageboxen op het noordelijk deel van de onderzoekslocatie zijn in 2009 gesloopt. Tot op heden is dit gebruik van de onderzoekslocatie niet wezenlijk veranderd. In figuur 2 zijn uitsneden weergegeven van historisch kaartmateriaal.

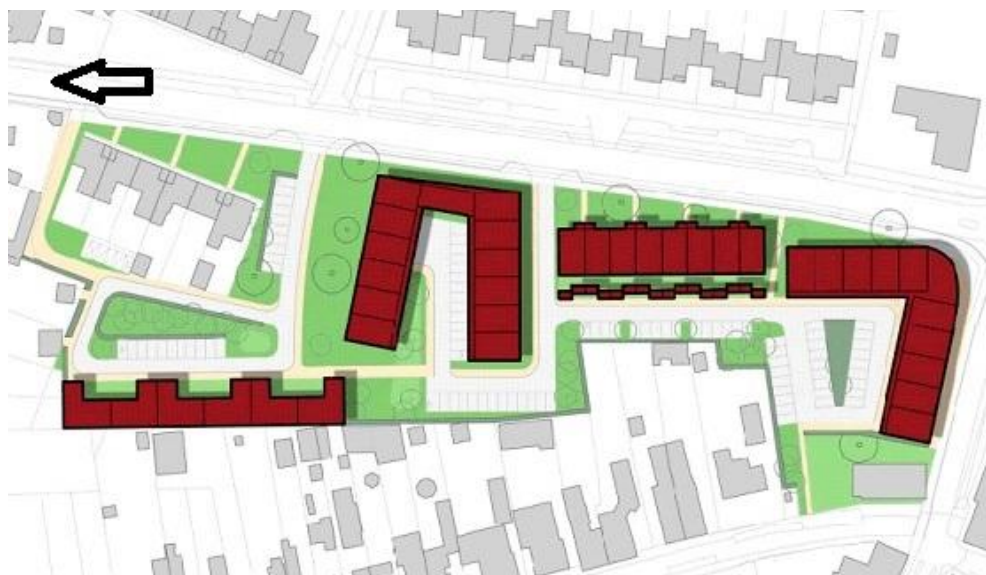
**Figuur 3.** Schets toekomstige situatie

De initiatiefnemer is voornemens nieuwbouw op de locatie te realiseren (zie figuur 3).

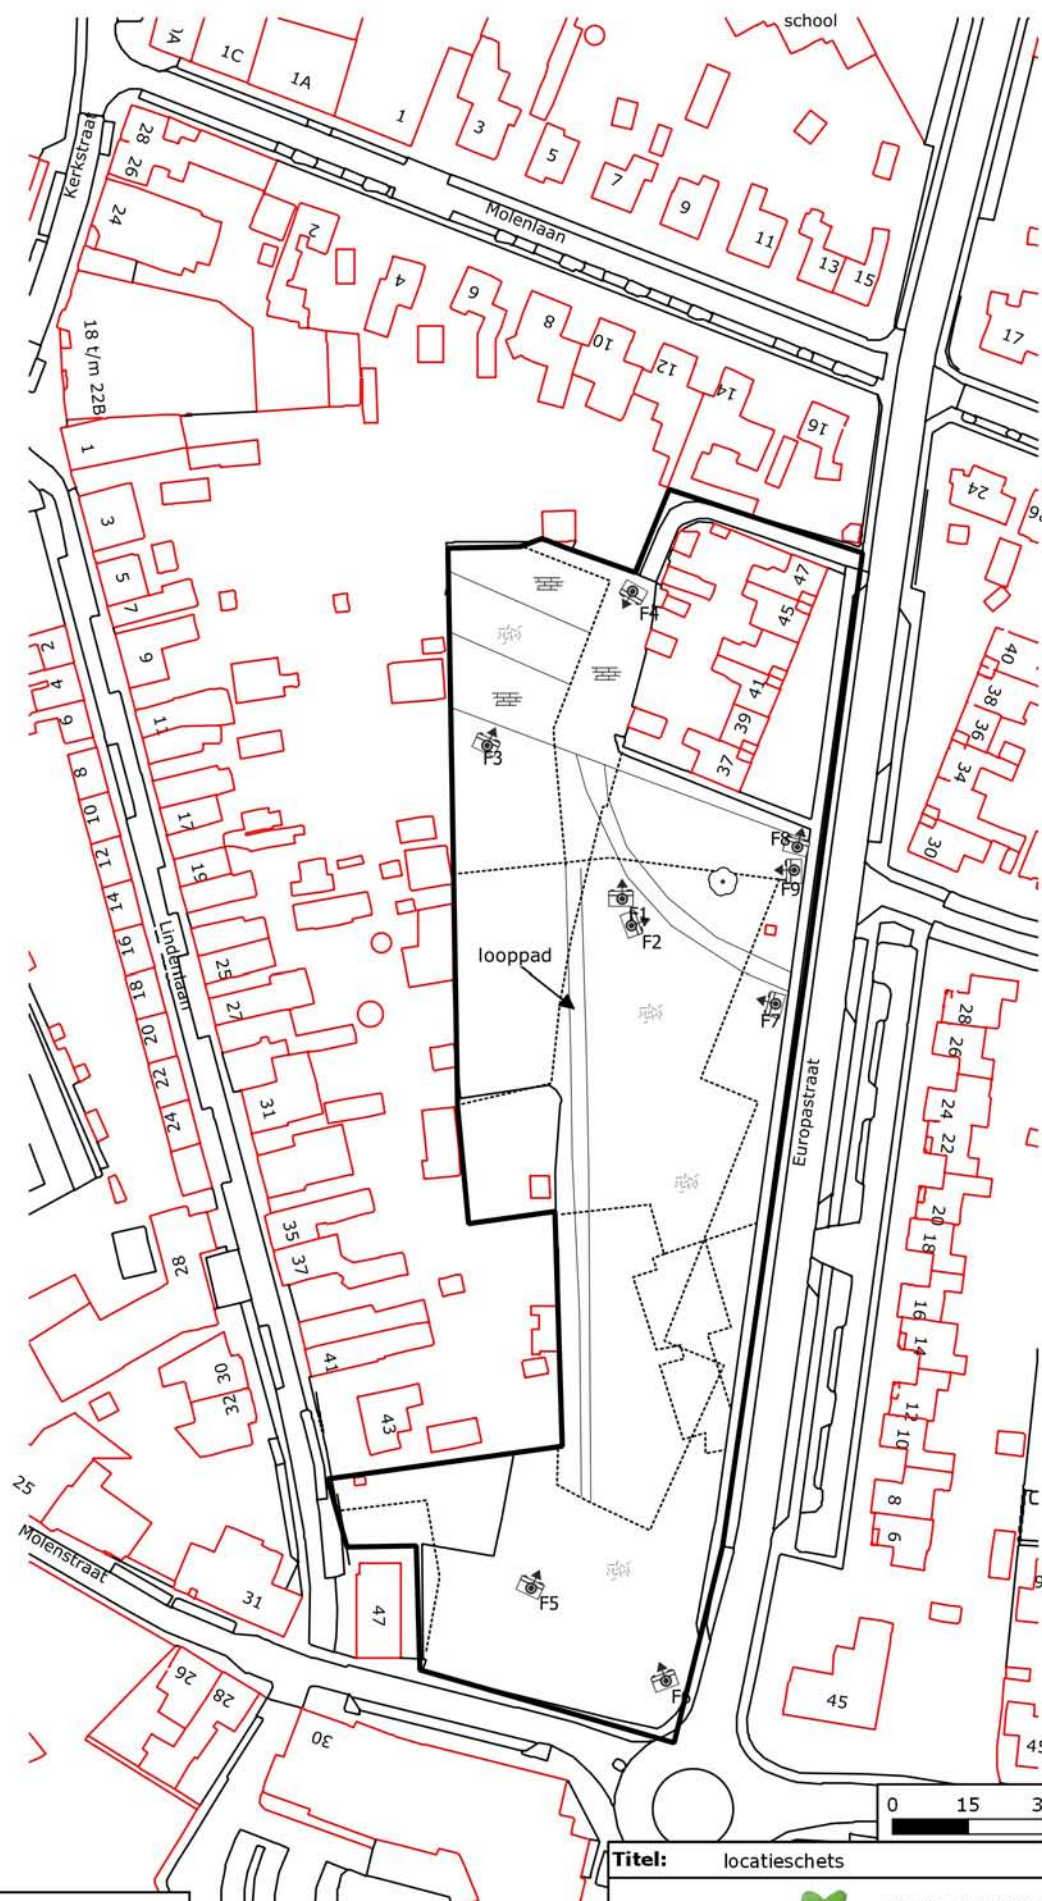
**Titel:** locatieschets

In bijlage 2a is de huidige situatie op een locatieschets weergegeven. Bijlage 2b bevat enkele foto's van de onderzoekslocatie.

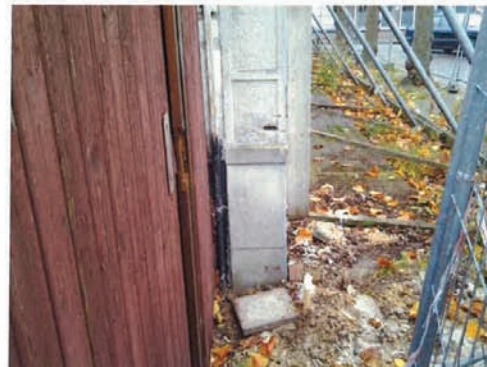
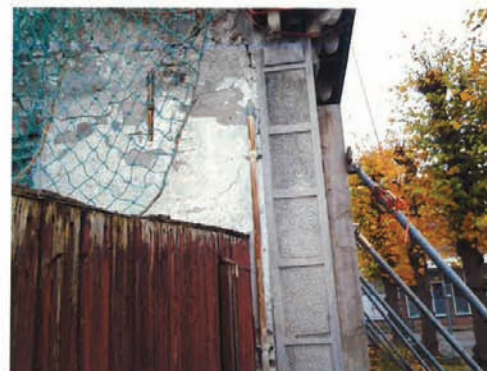
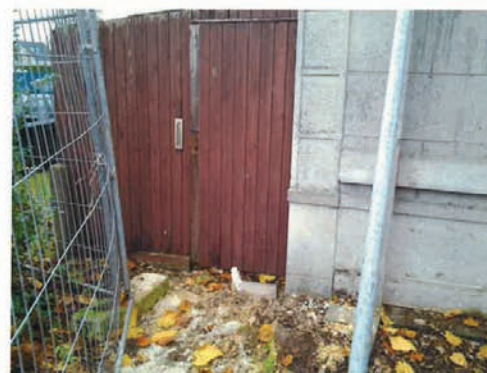
foto's onderzoekslocatie 11-11-2013 (aangetroffen ontluuchtingspijp)
