studie cultuurhistorie

## De harmonie van Helenaveen

ontwikkeling per pand

*een levenslied in strakke maten*

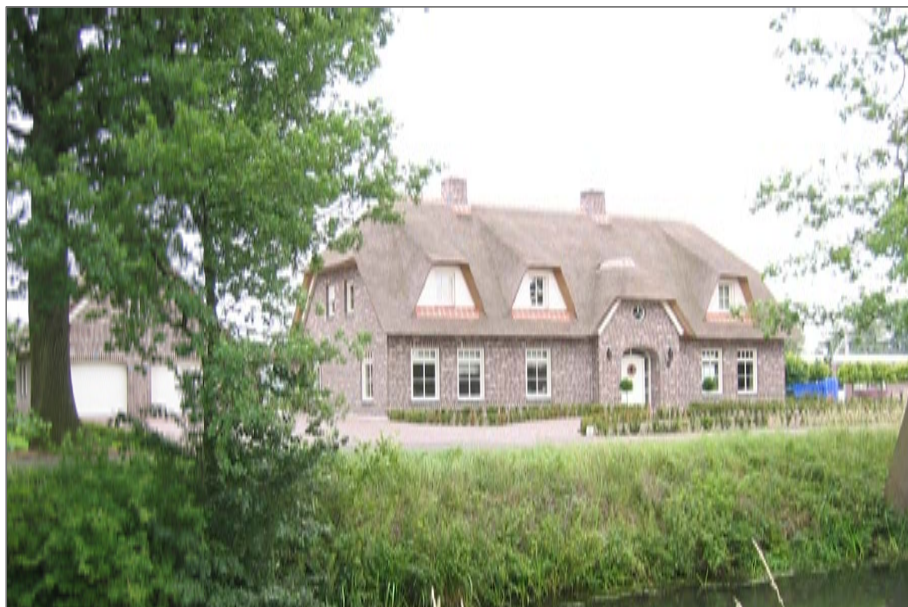
Fruitweg 2

De woning is op de oorspronkelijke bouwlocatie gesitueerd.

De architectuur is te uitbundig (uitbouw, rieten kap met dakkapellen) voor de bebouwingskarakteristiek van Helenaveen.

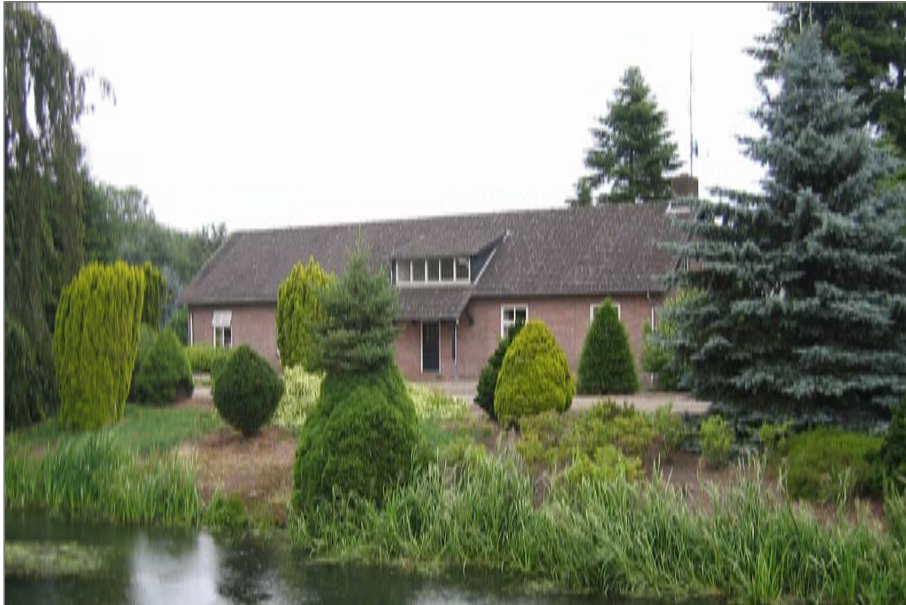
Fruitweg 4

Door de sterk gewijzigde gevelopeningen, de dakkapel en de uitbouw boven de voordeur is de oorspronkelijke bebouwingskarakteristiek van de woning verloren gegaan.

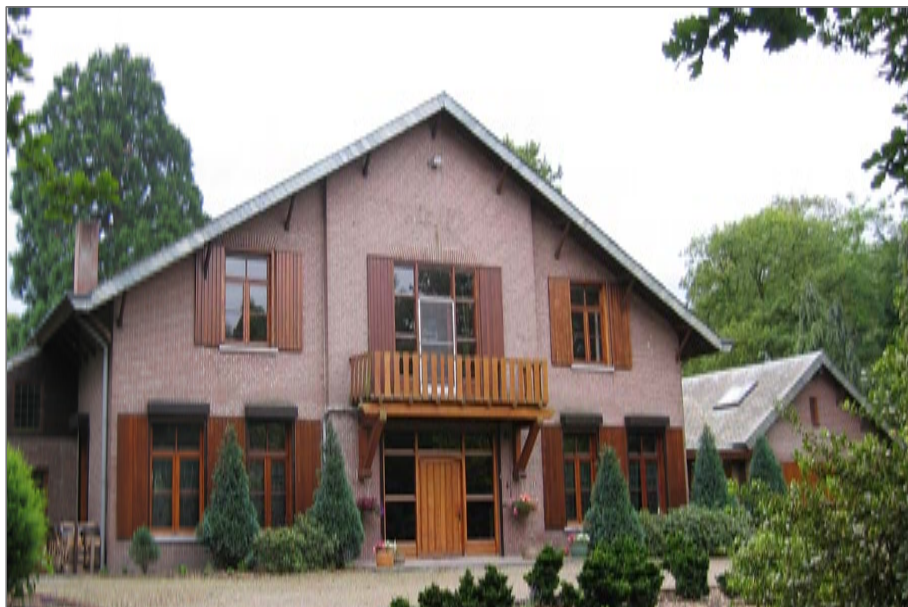
Geldersestraat 2a

De villa is gaaf en verkeert in een goede staat.

De villa ligt echter verscholen in het groen. Door het opschonen van het groen aan de voorzijde (zijde Geldersestraat) kan het weer zichtbaar gemaakt worden van af de openbare weg. De oorspronkelijke voornaamheid van de villa wordt hierdoor weer tot uiting gebracht en de zichtlijn over de Helenavaart wordt hersteld). Bovendien wordt het ensemble 'centrum Maatschappij' (relatie met opzichterwoning / kantoor, Helenastraat 16) weer beleefbaar gemaakt.

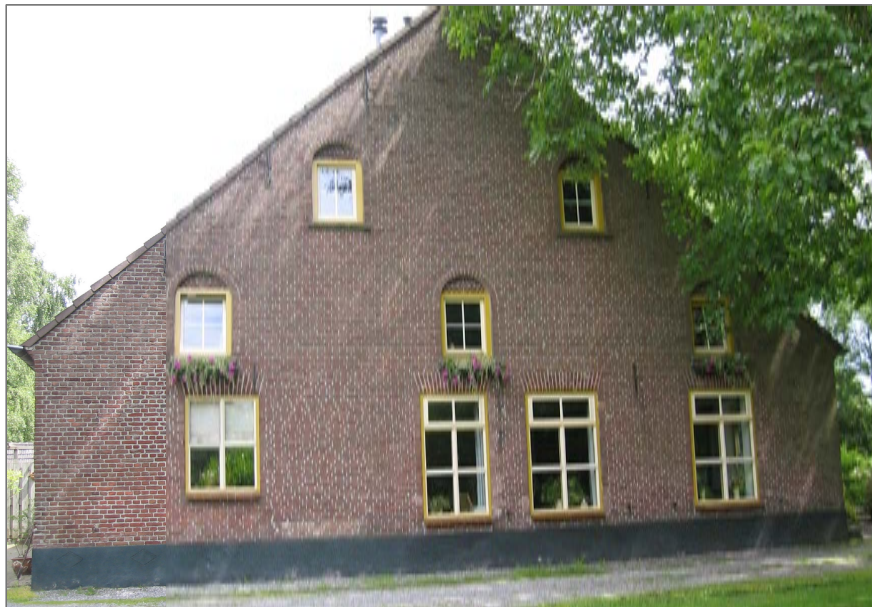
Geldersestraat 3-5

De bebouwingskarakteristiek van de voormalige tabaksschuur is gaaf en het pand verkeert in een goede staat.

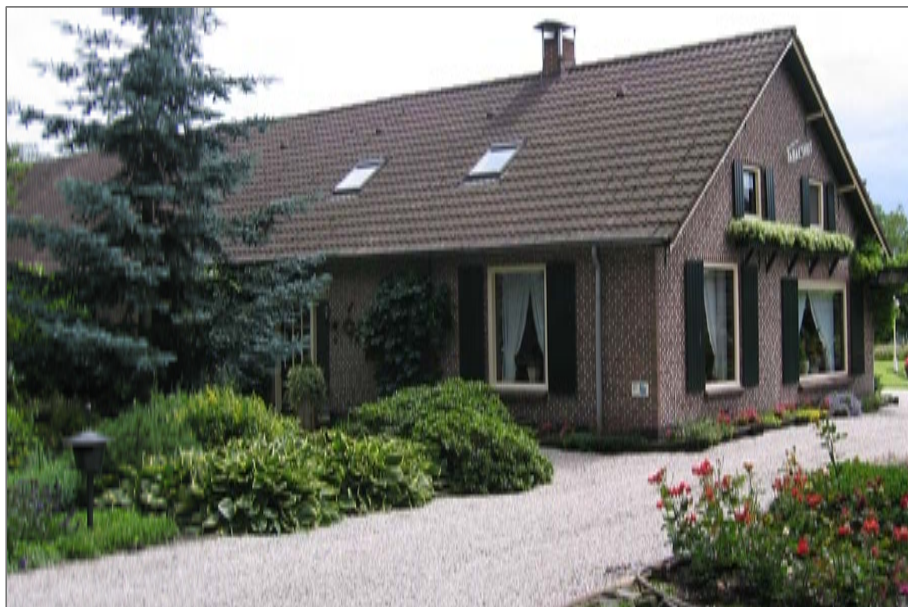
Geldersestraat 4-6

De oorspronkelijke tabaksschuur is verbouwd tot een dubbel woonhuis. Het pand is hierbij versmald en als zodanig niet meer als een voormalige tabaksschuur herkenbaar.

Nieuwbouw op deze locatie in de oorspronkelijke maat en schaal van de tabaksschuren (zie Geldersestraat 3-5, en 10-12) is het overwegen waard.

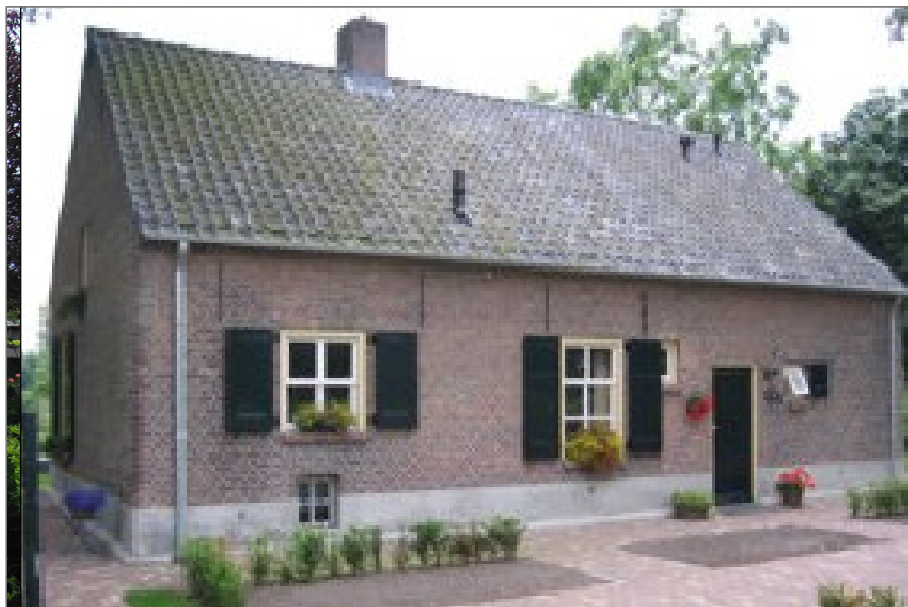
Geldersestraat 9

De oorspronkelijke tabaksschuur is in een ver verleden gedeeltelijk gesloopt en verbouwd tot woonhuis.

De woning is fraai gerestaureerd evenals het bijgebouw en verkeert in een goede staat.

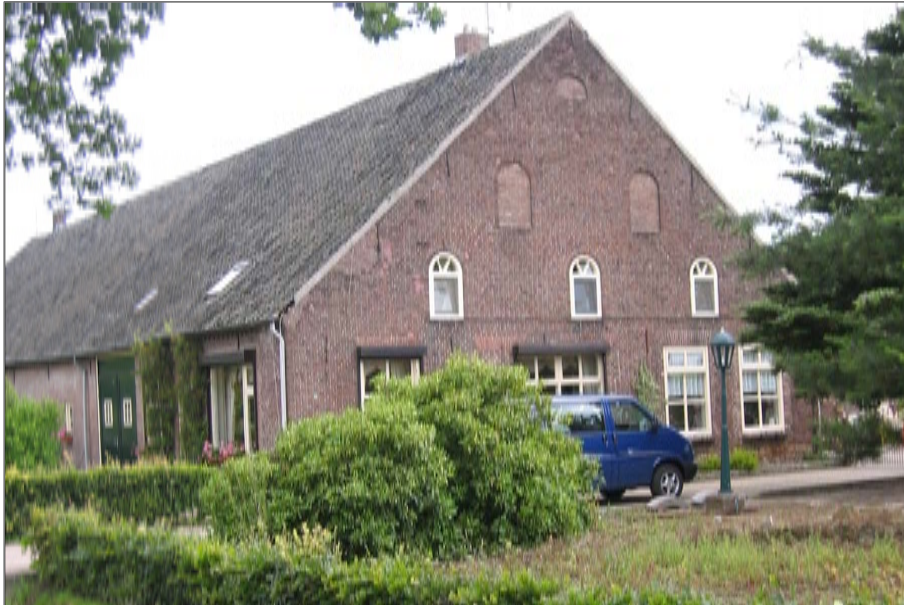
Geldersestraat 10-12

Het pand is nog herkenbaar als een voormalige tabaksschuur. De raampartijen zijn echter aangepast en/of dichtgemetseld.

Door herstel van de oorspronkelijke raampartijen / gevelopeningen wordt zowel de historische waarde (herkenbaarheid van de oorspronkelijke functie) vergroot als het beeld verfraait.

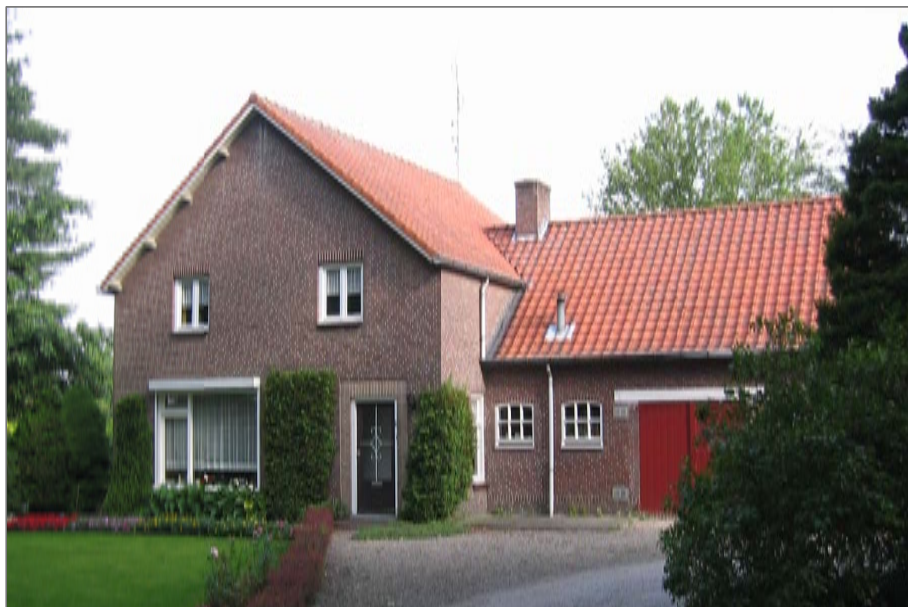
Grashoekseweg 5

Sprake is van een sterk van de Helenaveense typologie afwijkende bouwmassa, opgebouwd uit een vooroorlogse schuur en een haaks hierop geprojecteerde woning (naoorlogs).

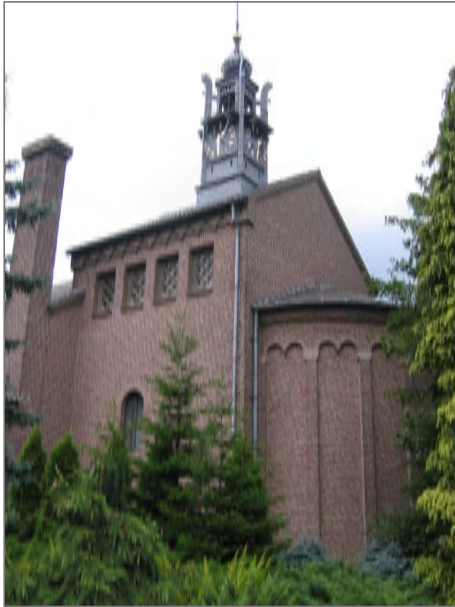
Helenastraat 2

Het kerkgebouw in de stijl van de Delftsche School is gaaf. Het vormt een markant element binnen het centrum van Helenaveen.

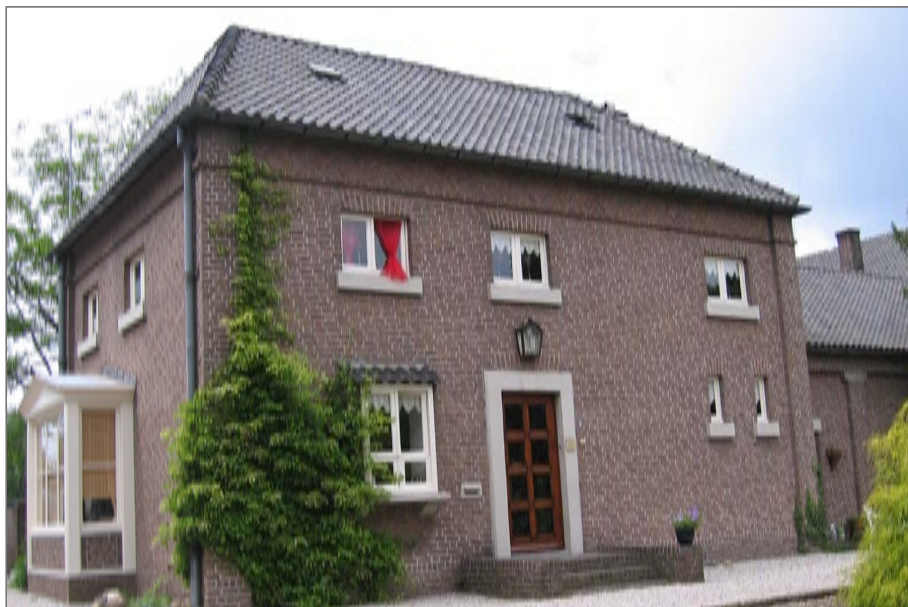
Helenastraat 4

Pastorie vormt mooi geheel met naastgelegen R.K. kerk.

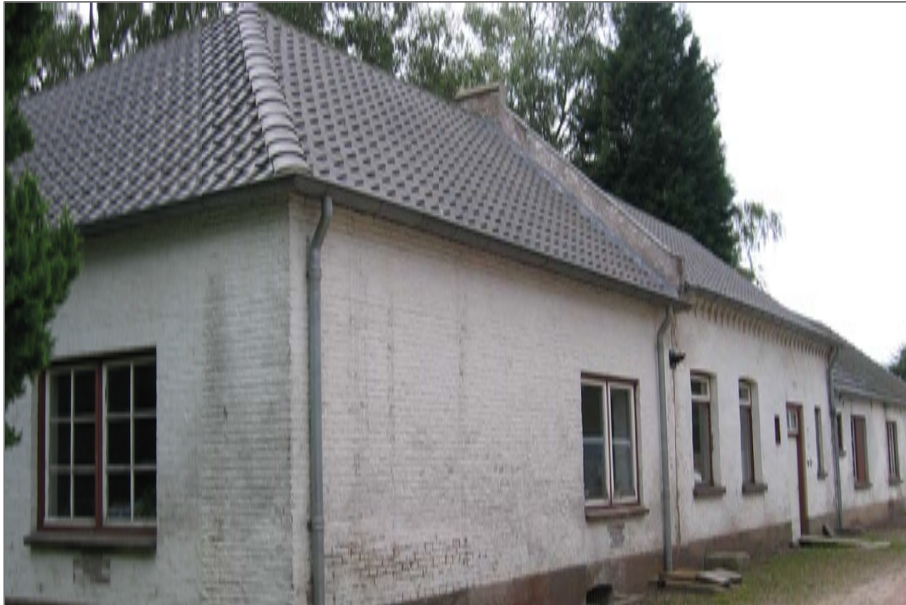
Helenastraat 6

De woning is in de loop der tijd flink uitgebreid en inmiddels opgegaan in de aanwezige massa. Er heeft met name een uitbouw aan de zijde Helenastraat plaatsgevonden. De oorspronkelijke bebouwingstypologie is hierdoor aangetast.

Restauratie naar de oorspronkelijke staat (in combinatie met de aanwezige historische tuin) is het overwegen waard.

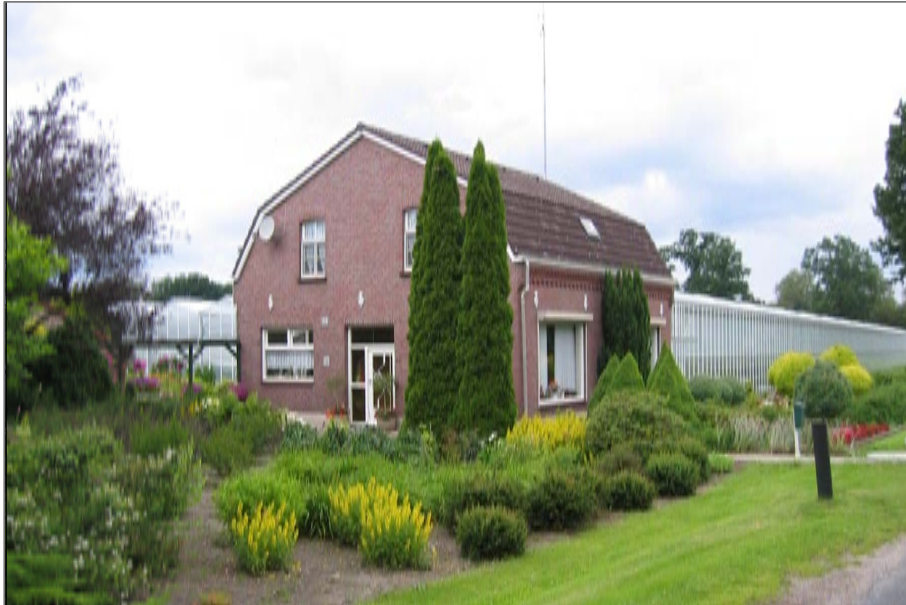
Helenastraat 12

De woning ligt op een historische bouwlocatie. De bouwstijl van de huidige woning is atypisch (met name door de mansardekap) voor Helenaveen.

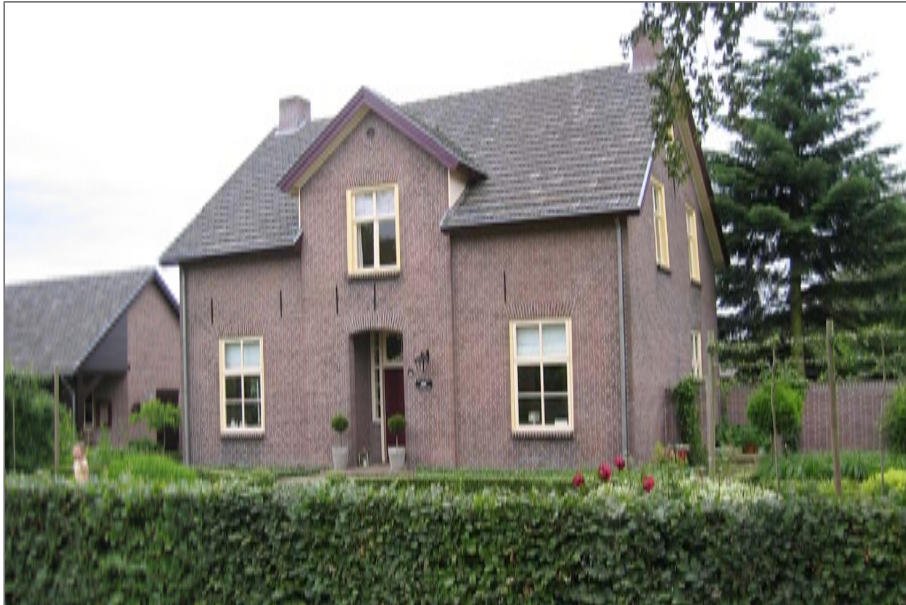
Helenastraat 16

Het pand is fraai gerestaureerd. Het (nieuwe) bijgebouw sluit goed op de woning aan doordat een vergelijkbare stijl en materialen zijn toegepast.

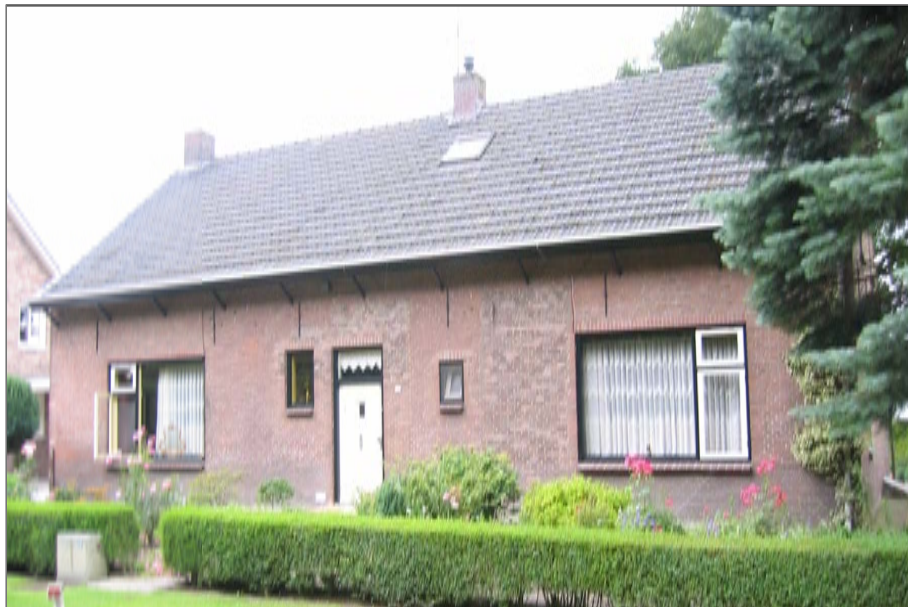
Helenastraat 18

Het volume van het pand is nog zeer herkenbaar. Het wordt niet verstoord door een uitbouw of dakkapel. Doordat de gevelopeningen sterk gewijzigd zijn, is de bebouwingskarakteristiek echter toch in belangrijke mate verloren gegaan.

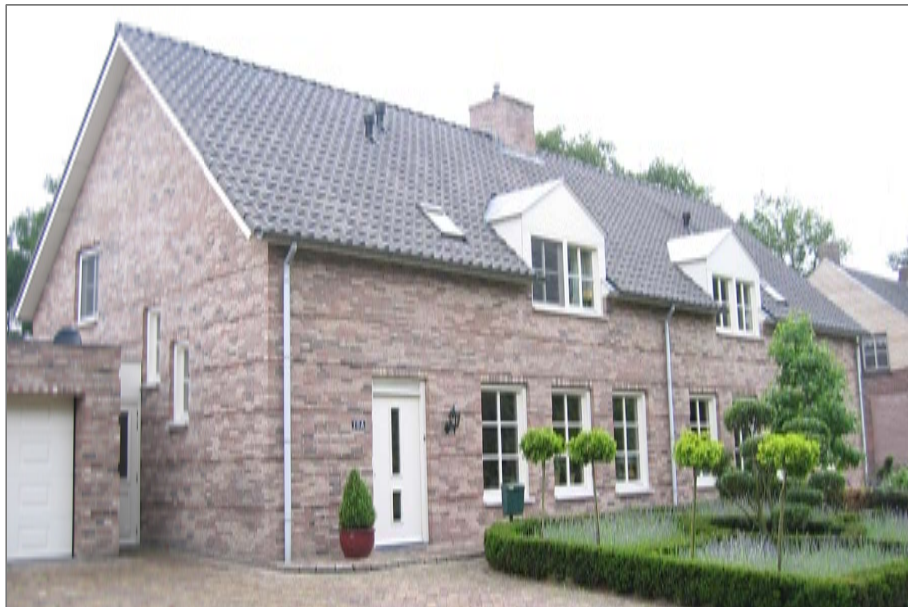
Helenastraat 20-20a

Oorspronkelijk onderdeel van rij 'kazernewoningen'. Later opgesplitst en 'herbouwd'.

De architectuur (detaillering en dakkapellen) had soberder gemogen.

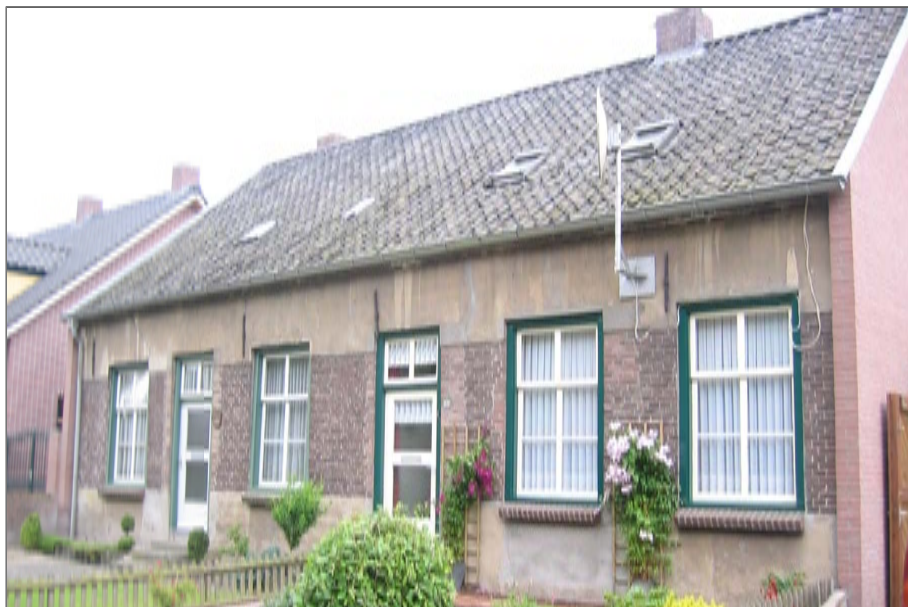
Helenastraat 22-24

Oorspronkelijk en nog herkenbaar onderdeel van rij 'kazernewoningen'. Bij opsplitsing zijn nieuwe zijgevels opgetrokken.

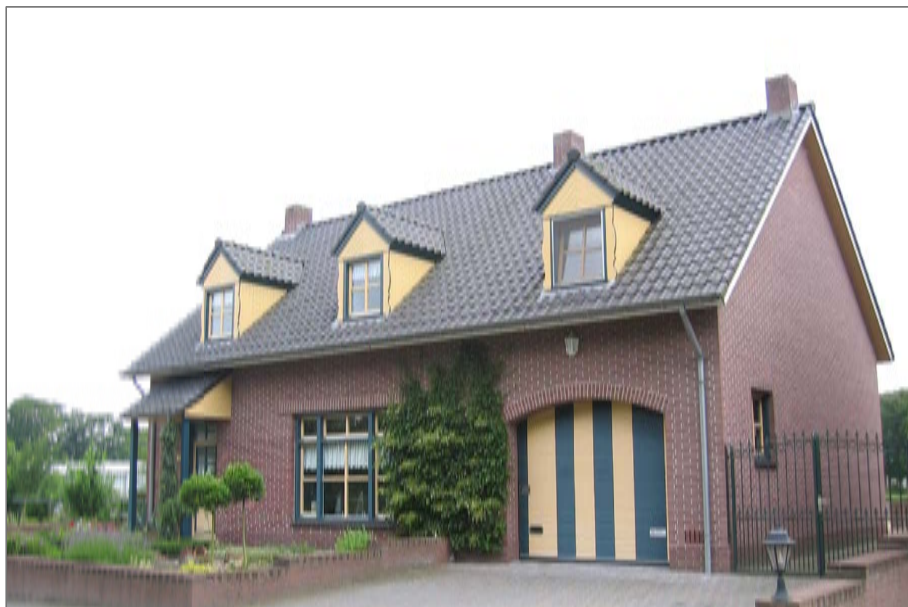
Helenastraat 26

Oorspronkelijk onderdeel van rij 'kazernewoningen'. Later opgesplitst en 'herbouwd'.

De bouwmassa is goed. De architectuur (met name dakkapellen en overstek voordeur) en het kleurgebruik zijn te uitbundig voor Helenaveen.

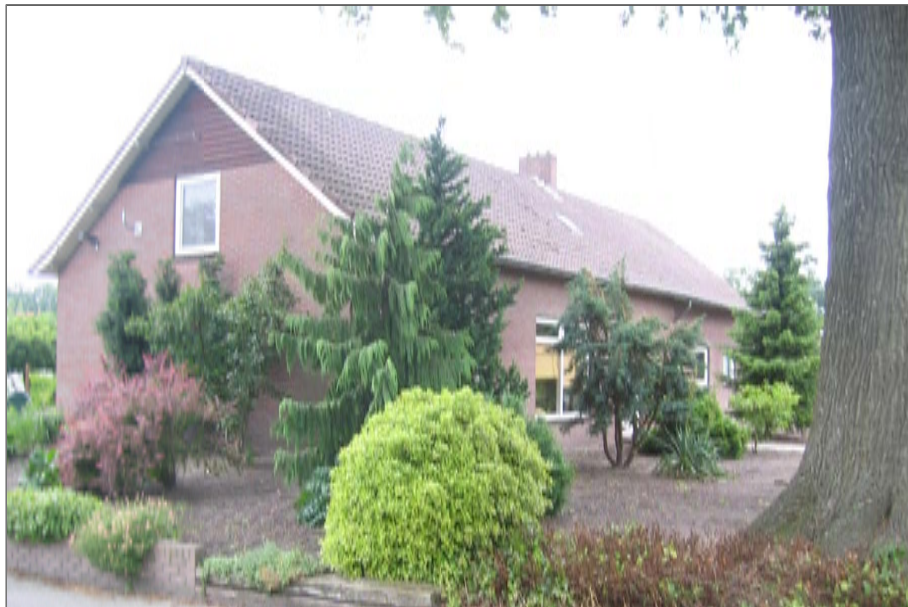
Helenastraat 28

Past niet in typologie Helenaveen. Het pand heeft overigens geen bijzondere kwaliteiten.

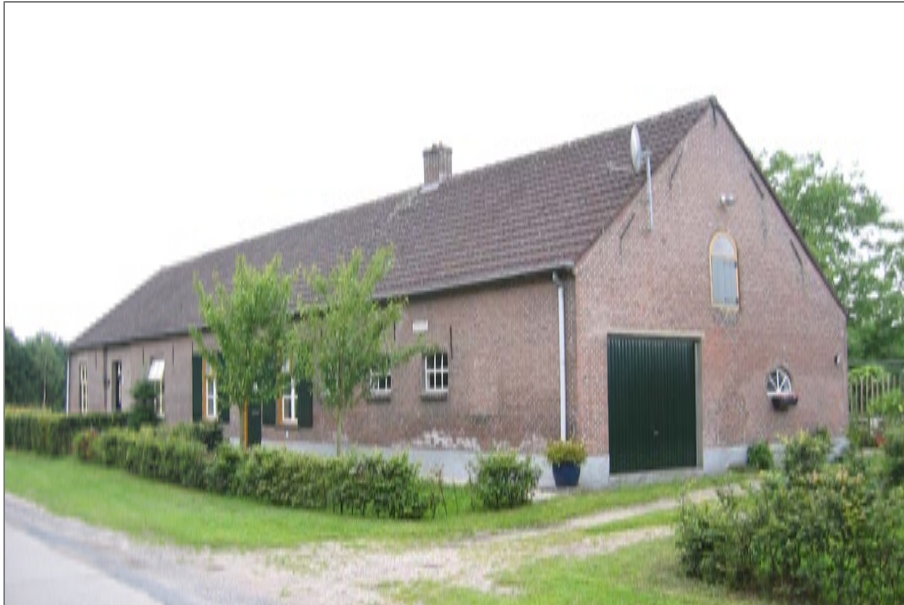
Helenastraat 30-32

Pand is niet typisch voor Helenaveen. Overigens betreft het wel een karakteristieke langgevelboerderij.

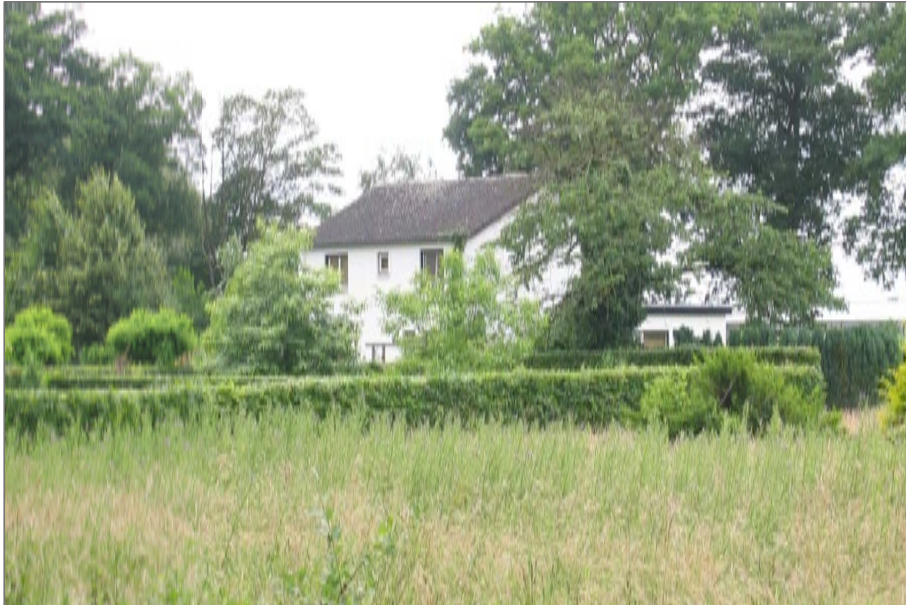
Helenastraat 34

Nieuwe woning achter op het perceel voormalige brugwachters- en tolwoning is niet typisch voor Helenaveen. Overigens betreft het een ingetogen, landelijke woning.

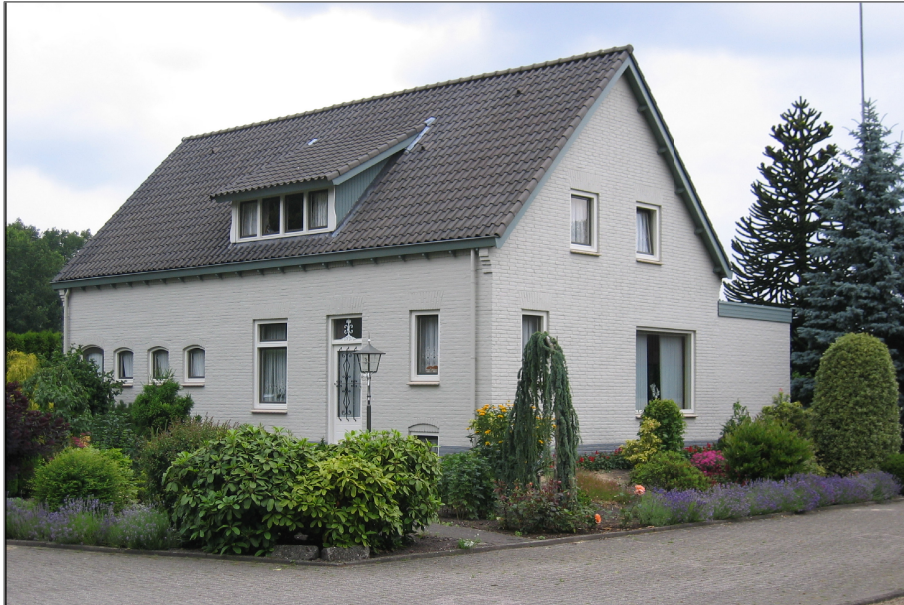
Jan Deckersstraat 3

Past in typologie Helenaveen. Muren zijn echter geschilderd en een vrij grote dakkapel is toegevoegd.

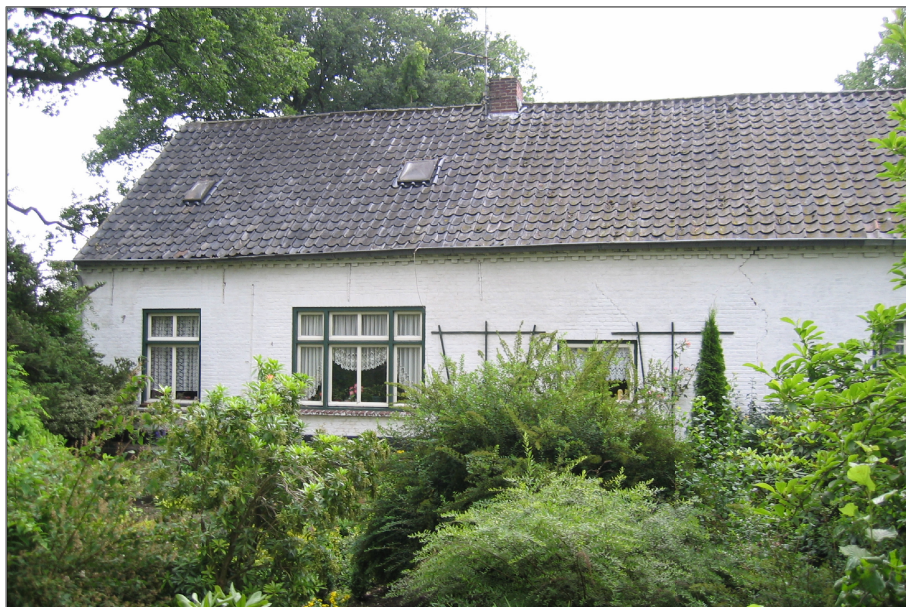
Jan Deckersstraat 7

Past in typologie Helenaveen. Gevelopeningen zijn echter gewijzigd en muren geschilderd.

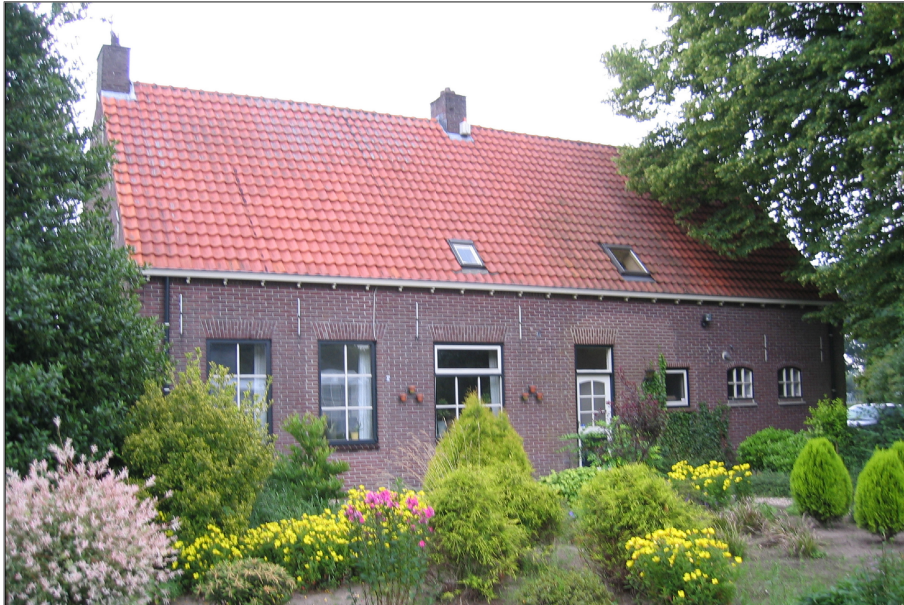
Jan Deckersstraat 9

Past in typologie Helenaveen. Gevelopeningen zijn enigszins aangepast. Verder is de woning nog vrij gaaf.

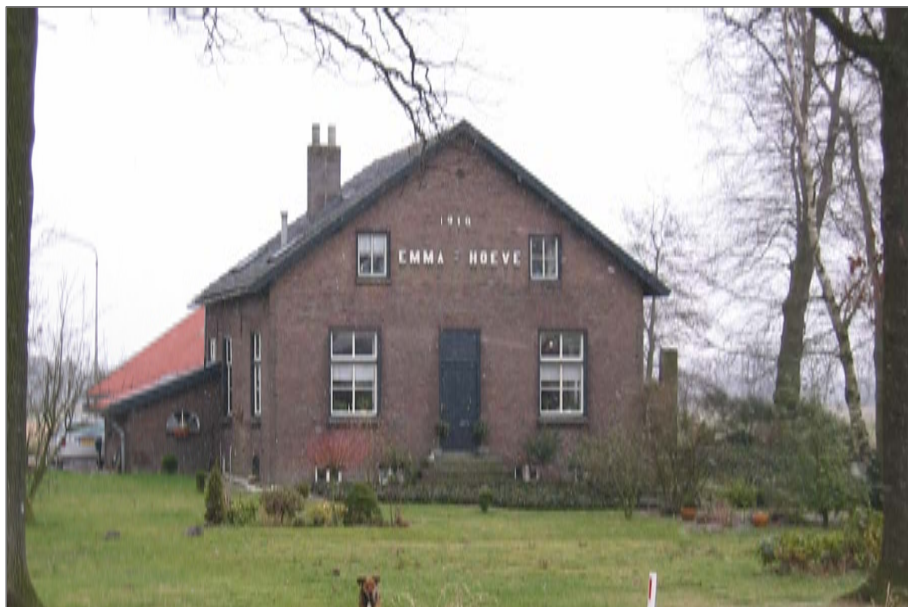
Kaasweg 2

De Emma – Hoeve vormt een markant bebouwingselement aan de Helenavaart. De bebouwingskarakteristiek van deze koningshoeve is relatief gaaf.

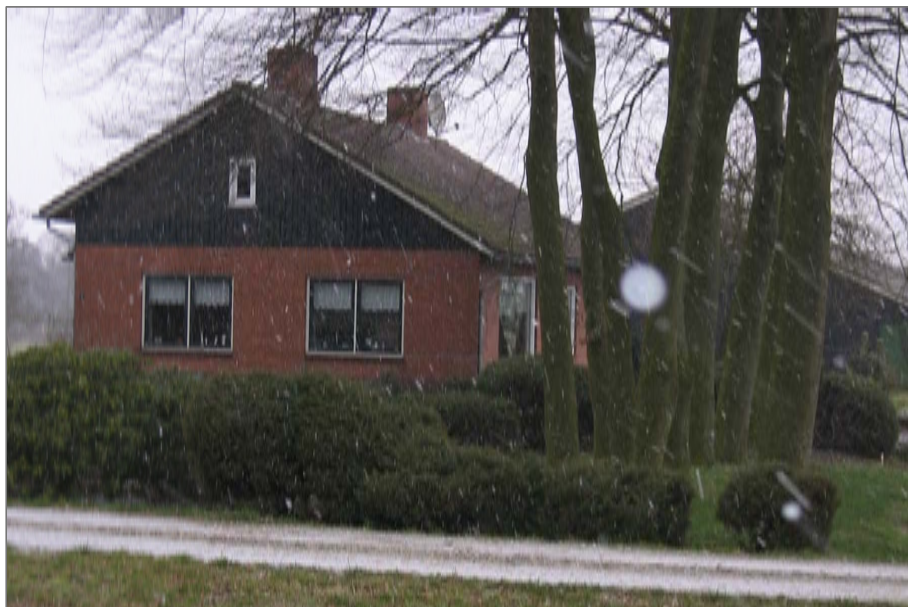
Kaasweg 6

De historische Koningshoeve is verdwenen. Bestaande pand past niet in typologie Helenaveen.

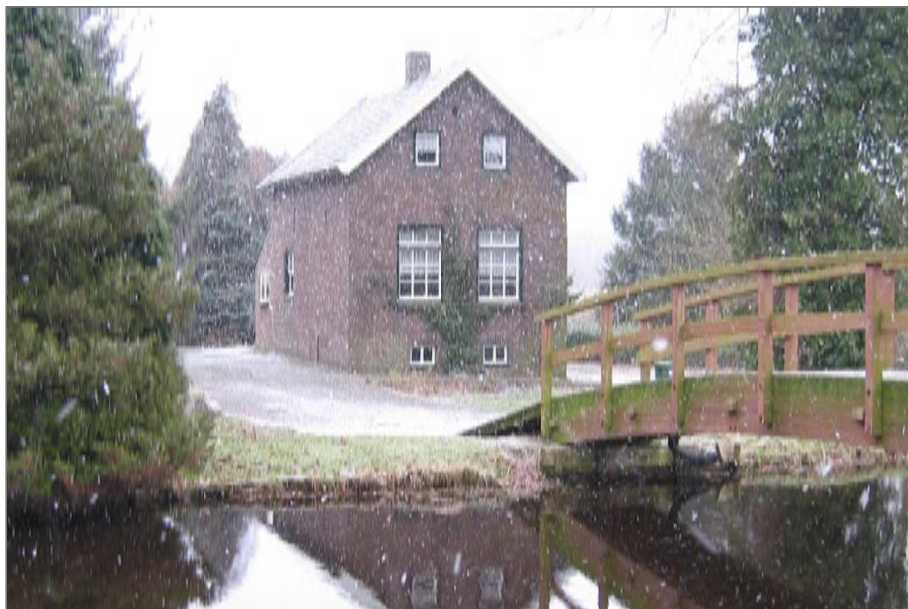
Kaasweg 10

Voormalige kaasboerderij vormt (in combinatie met de voetgangersbrug) een markant element aan de Helenavaart. De bijzondere bouwvorm is relatief gaaf.

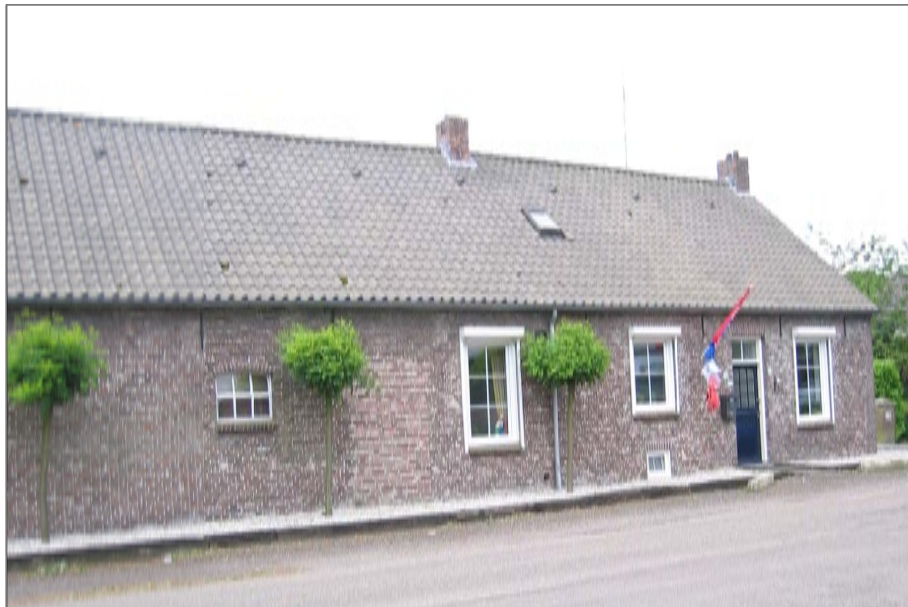
Kervelweg 1

Past niet in typologie Helenaveen. Overigens betreft het een redelijk neutrale langgevelboerderij.

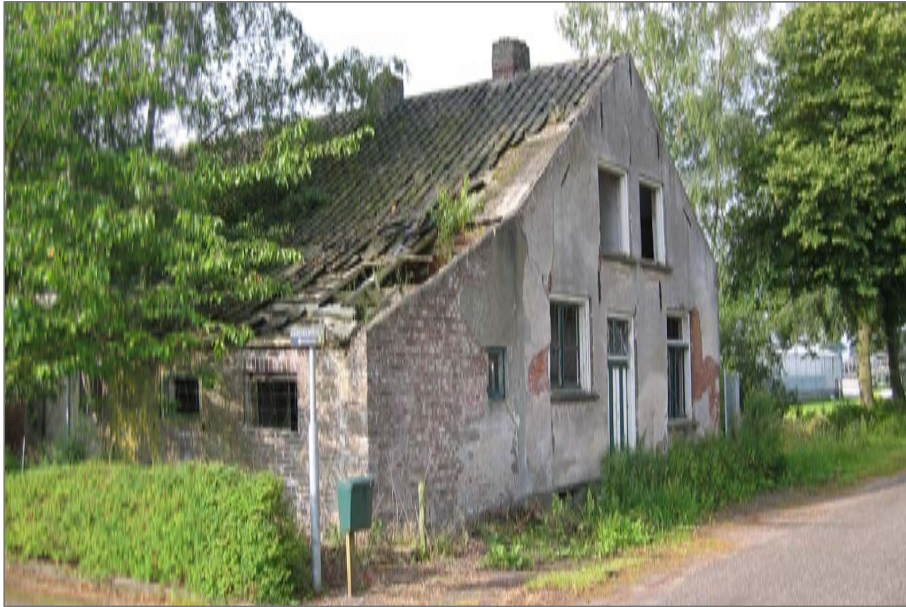
Kervelweg 3

Pand is in huidige situatie een bouwval.

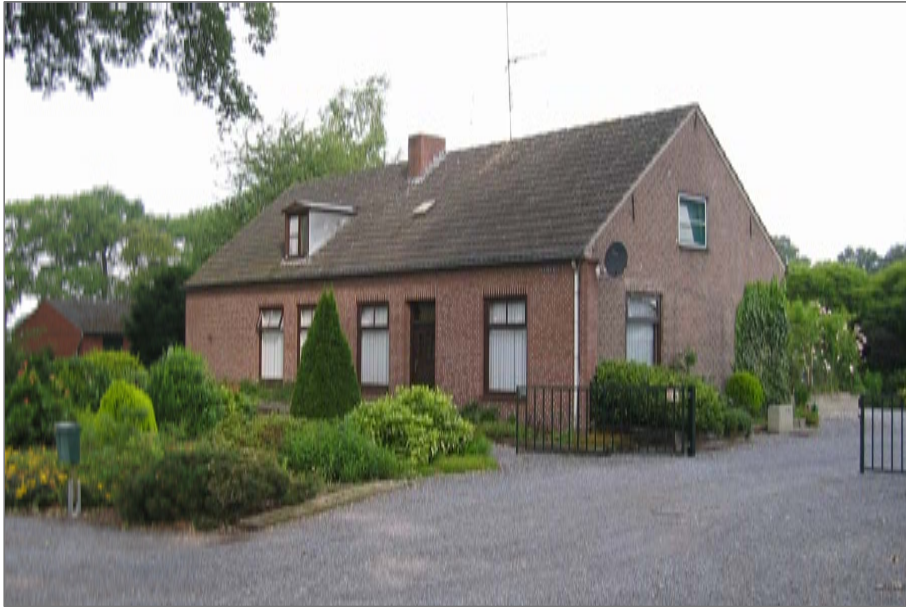
Kervelweg 8

Past in typologie Helenaveen. Het toegevoegde dakkapel is passend. De gevelopeningen zijn aangepast.

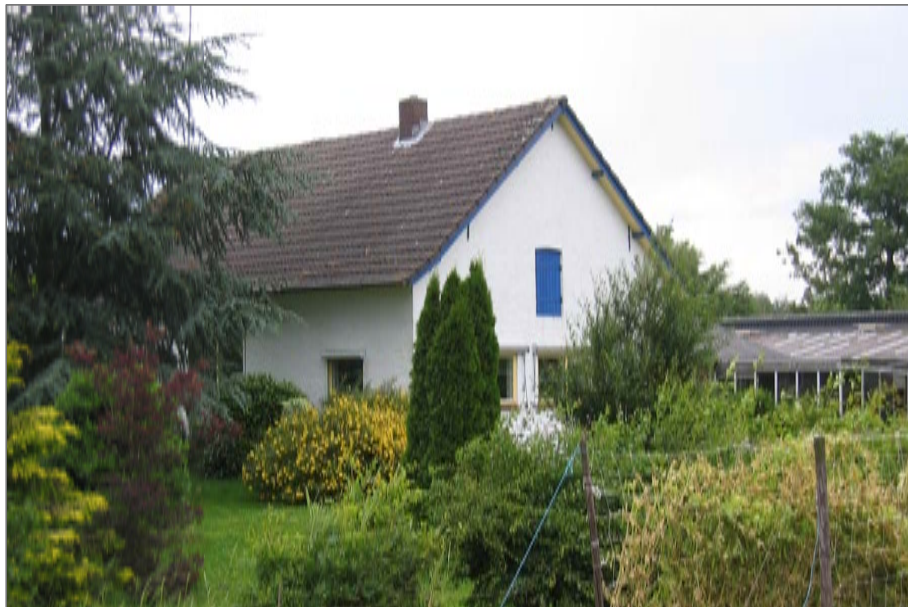
Koolweg 6

Past in typologie Helenaveen. De Gevelopeningen zijn aangepast. De wit geschilderde muren in combinatie met de in heldere kleuren geschilderde deuren en kozijnen vragen erg veel aandacht.

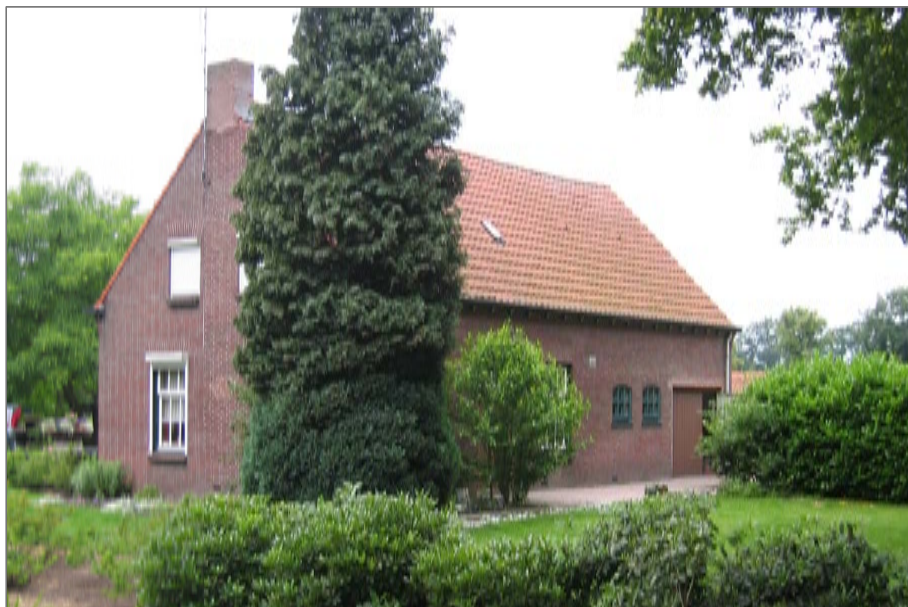
Koolweg 7

Past in typologie Helenaveen. De gevelopeningen zijn enigszins aangepast. Verder is het pand nog vrij gaaf.

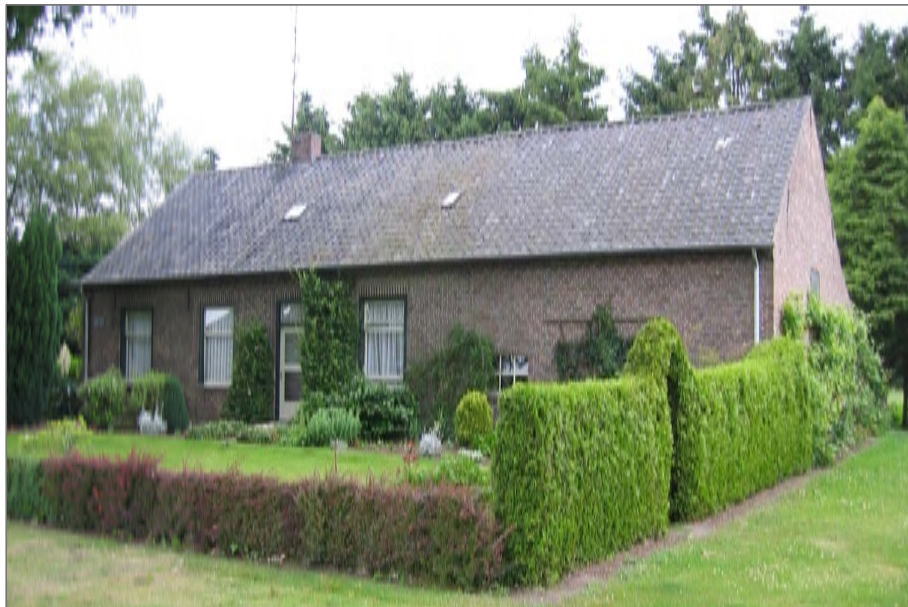
Koolweg 8

Past in typologie Helenaveen. De gevelopeningen zijn enigszins aangepast. Overigens is het pand nog vrij gaaf.

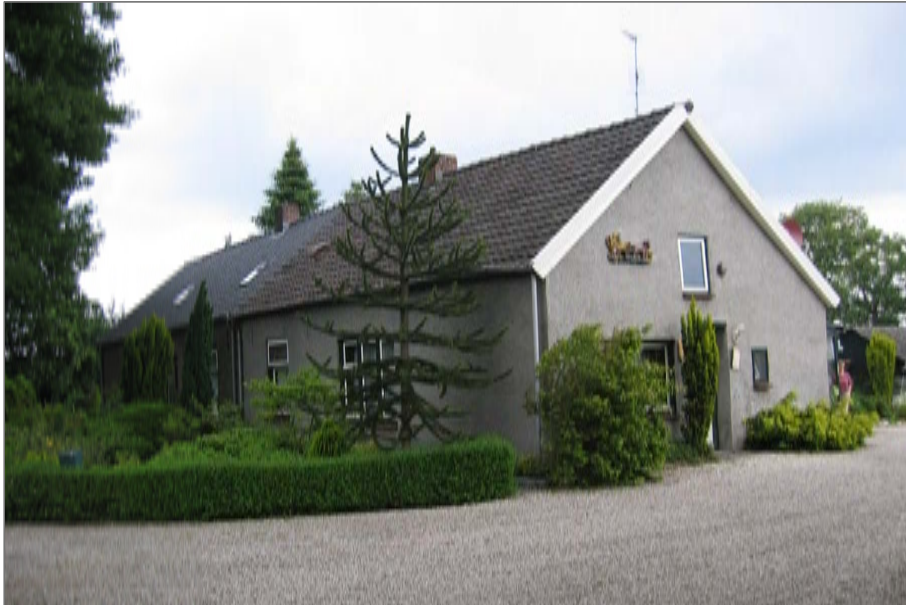
Koolweg 12-10

Past in typologie Helenaveen. Door de bouwmassa is de oorspronkelijke bebouwingskarakteristiek nog herkenbaar. De gevelopeningen zijn echter sterk gewijzigd. Bovendien is nr. 10 gepleisterd.

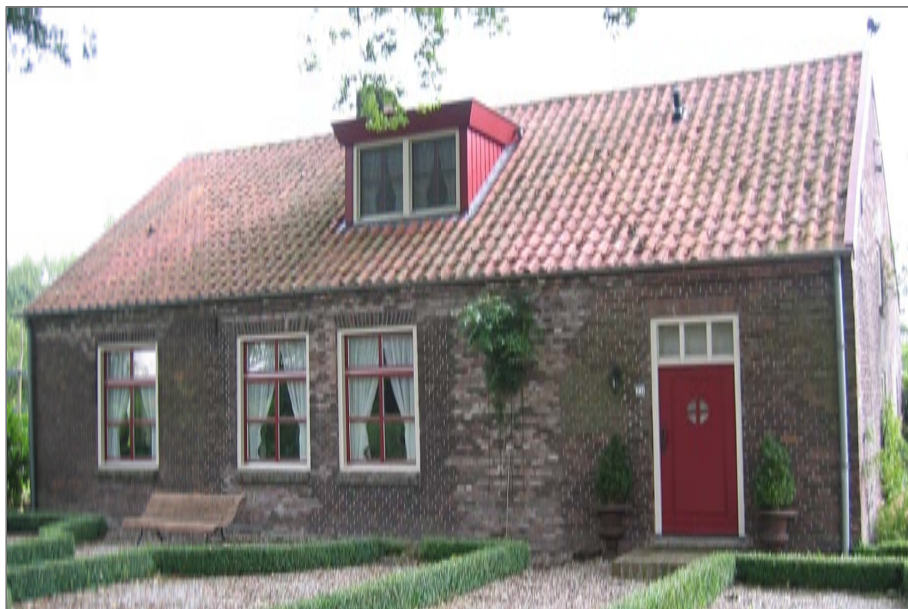
Koolweg 20

Past in typologie Helenaveen. De gevelopeningen zijn sterk gewijzigd. De dakkapel had wat minder fors gemogen.

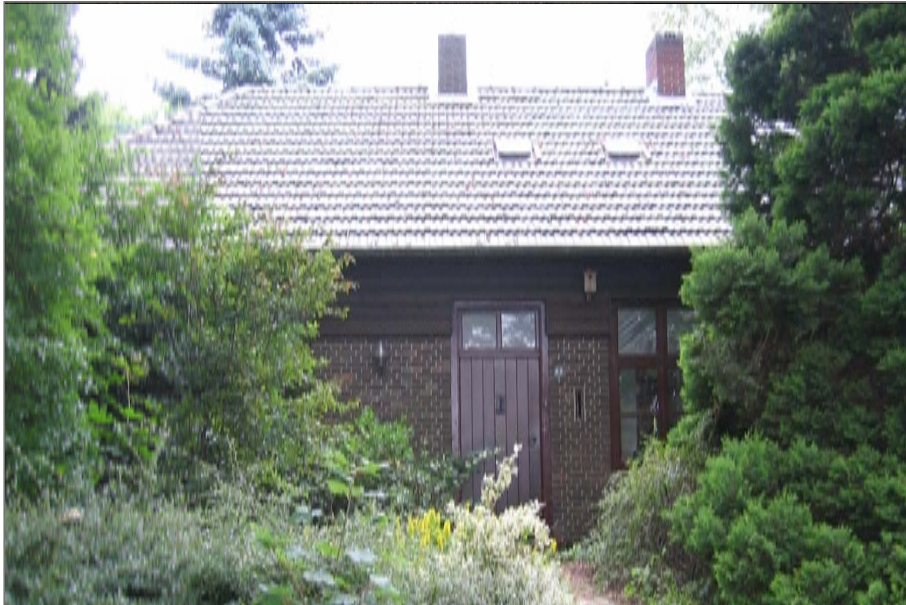
Koolweg 22

Past qua bouwmassa in typologie Helenaveen. Schilddak is echter niet passend. Pand is momenteel overigens nauwelijks zichtbaar door begroeiing voortuin.

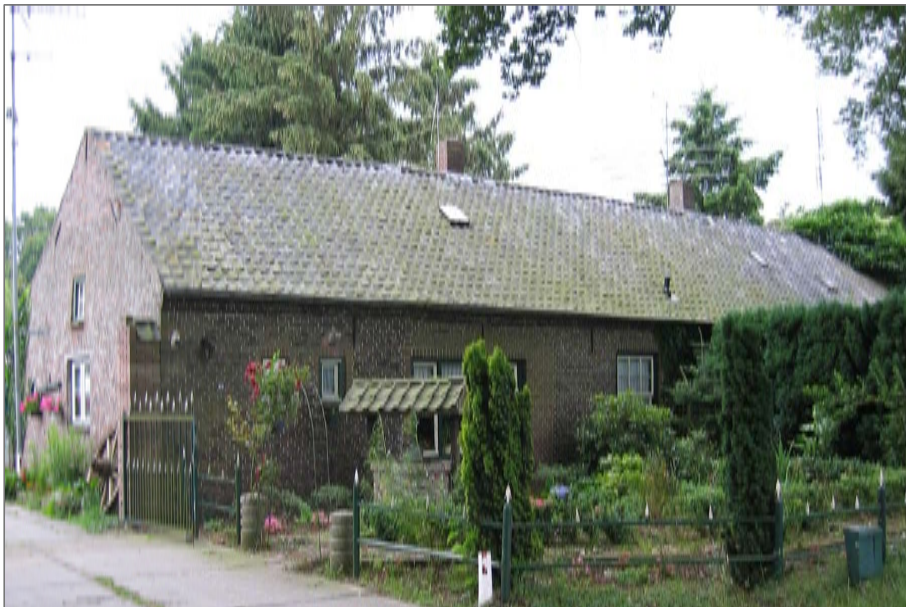
Koolweg 26-24

Past in typologie Helenaveen. De gevelopeningen zijn echter gewijzigd. Overigens betreft het een sterk verouderd pand.

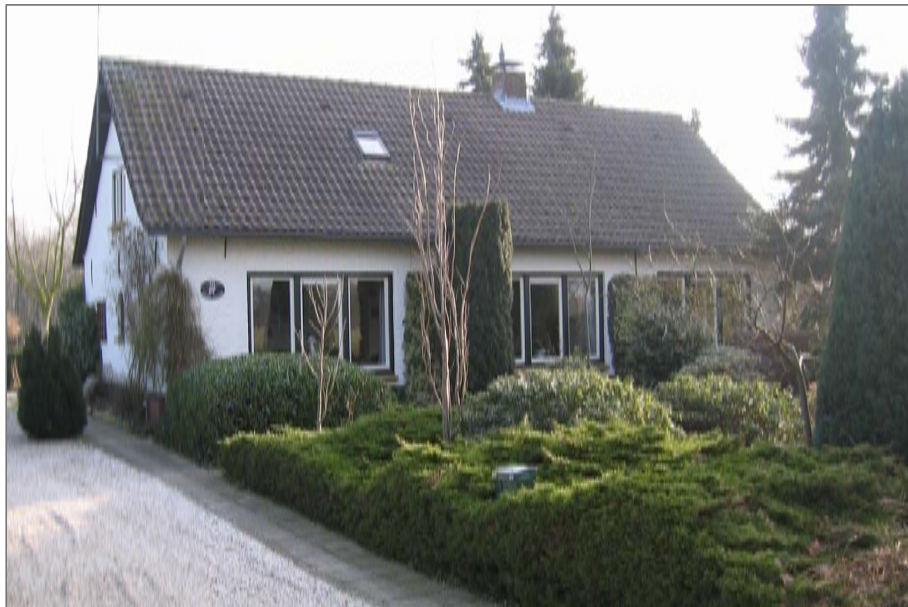
Koolweg 30

De hoofdmassa is nog duidelijk herkenbaar. De voorgevel is echter sterk gewijzigd. Door de grote raampartijen is de Helenaveense karakteristiek van bakstenen gevels met raamopeningen verloren gegaan.

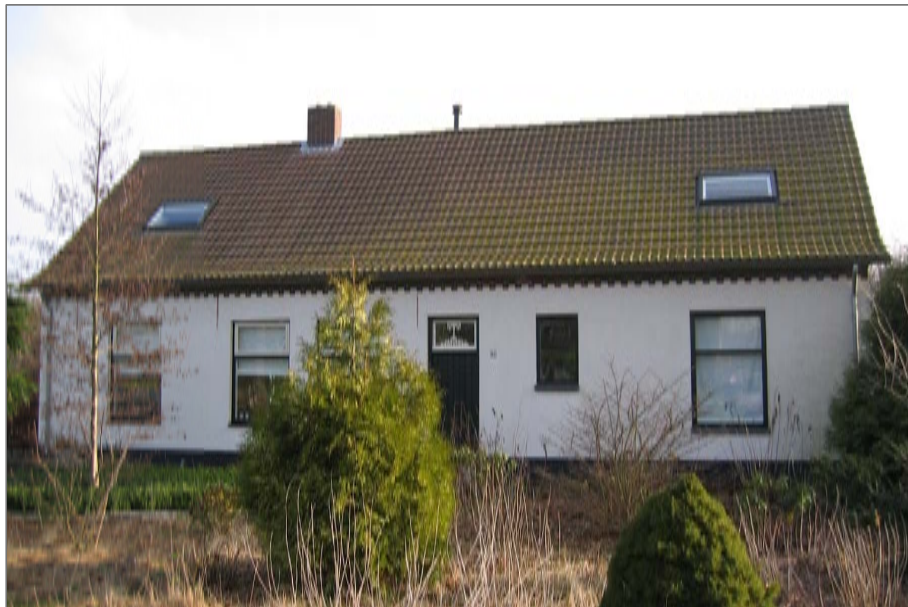
Koolweg 32

Past in typologie Helenaveen. Gevelopeningen zijn echter aangepast en muren gestucl.

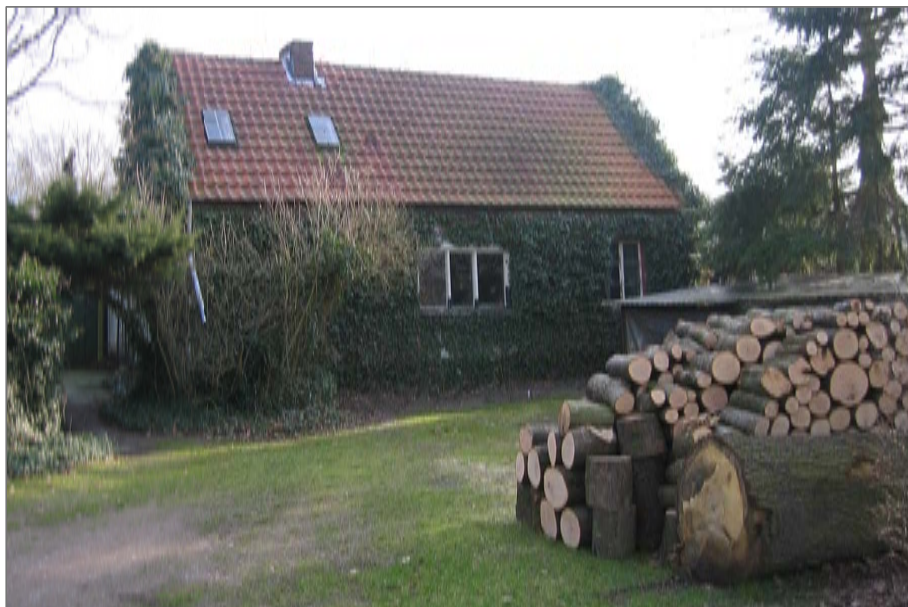
Koolweg 34

Pand past in typologie Helenaveen. Vakwerkbouw vormt een bijzonder gegeven. Momenteel is pand echter nauwelijks nog herkenbaar door overwoekering klimop.
