studie cultuurhistorie

## De harmonie van Helenaveen

ontwikkeling per pand

*een levenslied in strakke maten*

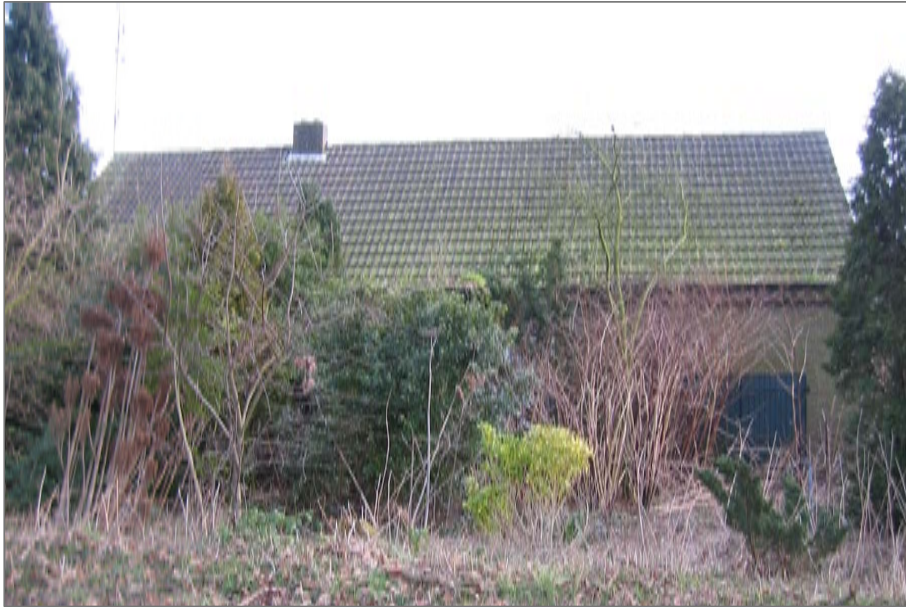
Koolweg 36

Pand past in typologie Helenaveen. In huidige situatie is pand nauwelijks nog zichtbaar door (een overwoekering van) beplanting in voortuin.

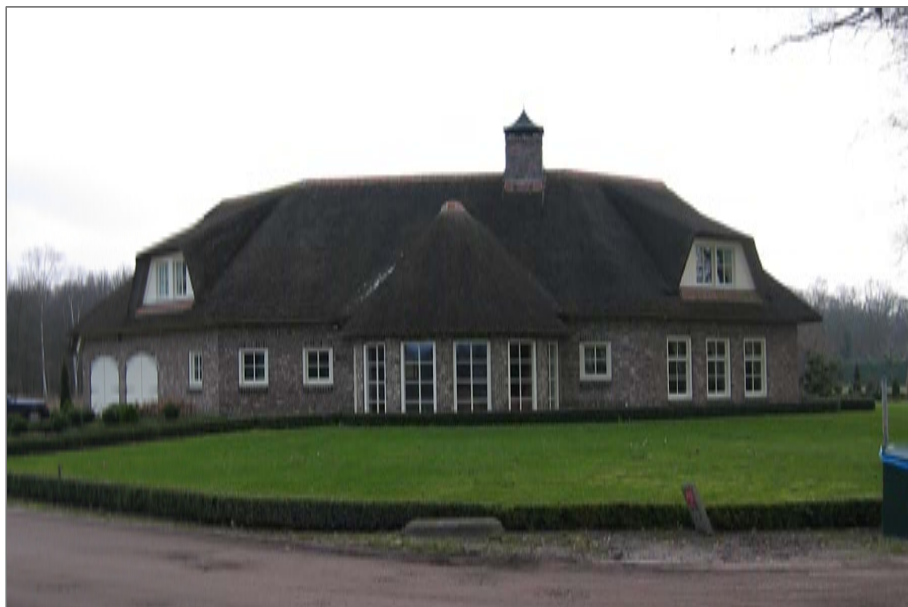
Koolweg 36b

De samengestelde hoofdvorm van het pand past niet in de typologie van Helenaveen. Ook de architectuur is te uitbundig (grote uitbouw, rieten kap met dakkapellen) voor de bebouwingskarakteristiek van Helenaveen.

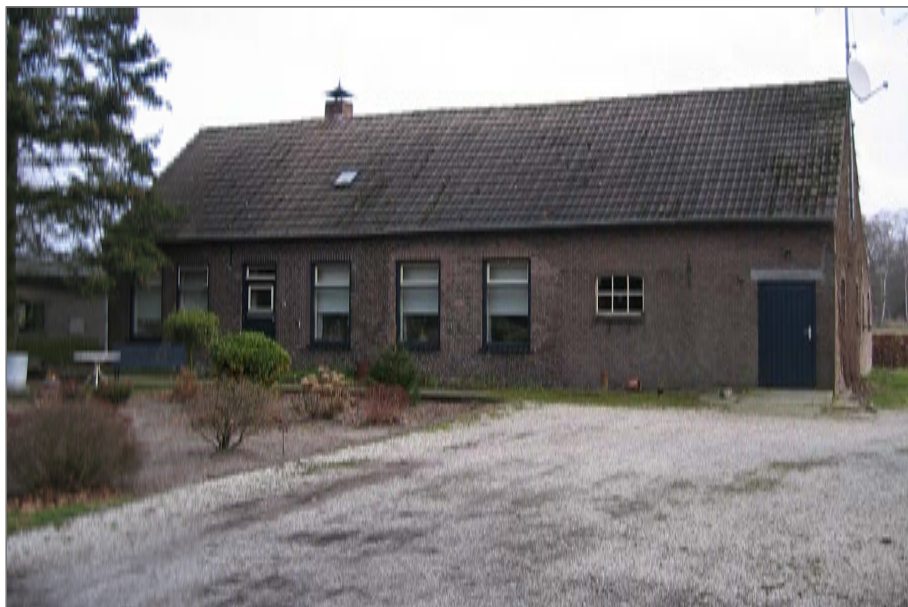
Koolweg 38

Het pand past in de typologie van Helenaveen. De gevelopeningen zijn enigszins aangepast.

De bijgebouwen zijn aan weerszijden voor de voorgevel van de woning geplaatst. Deze positie doet afbreuk aan het beeld en de ruimtelijke structuur van Helenaveen; woning aan de straat met daarachter (eventuele) bijgebouwen.

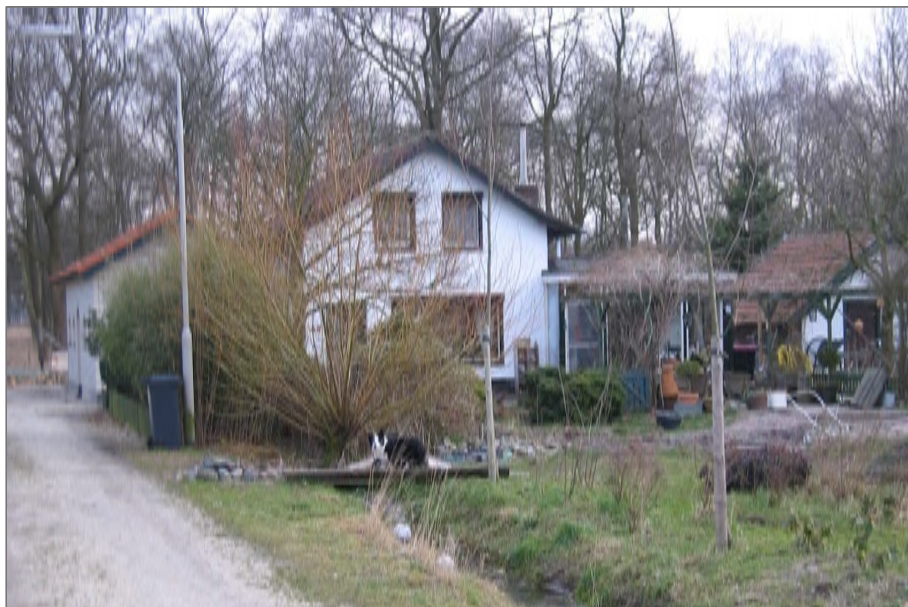
Koolweg 40

Pand is niet typologisch voor de bebouwingskarakteristiek van Helenaveen.  
Overigens betreft het een ingetogen, landelijke woning.

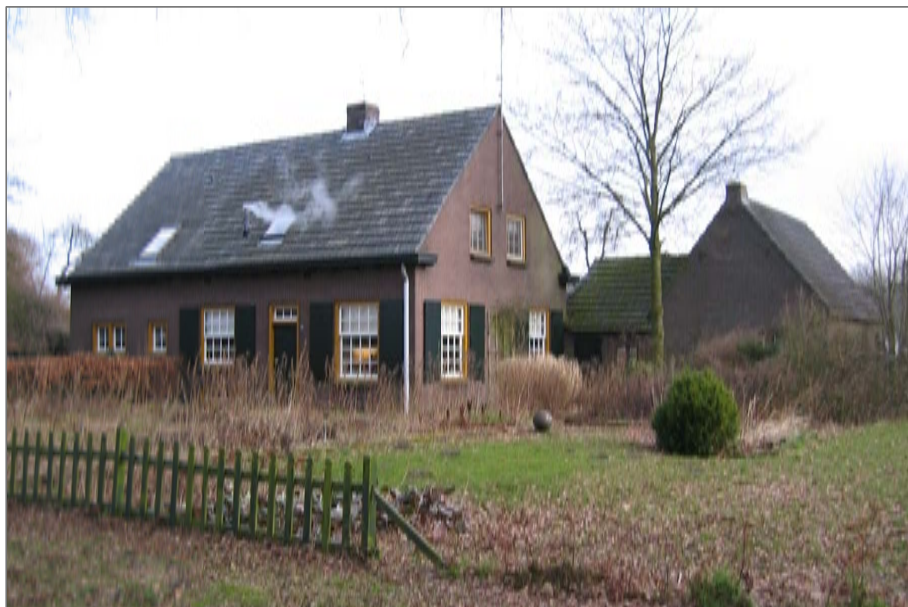
Koolweg 42

Past in typologie Helenaveen. Het pand verkeert in een goede staat. Ook de bijgebouwen zijn passend qua stijl.

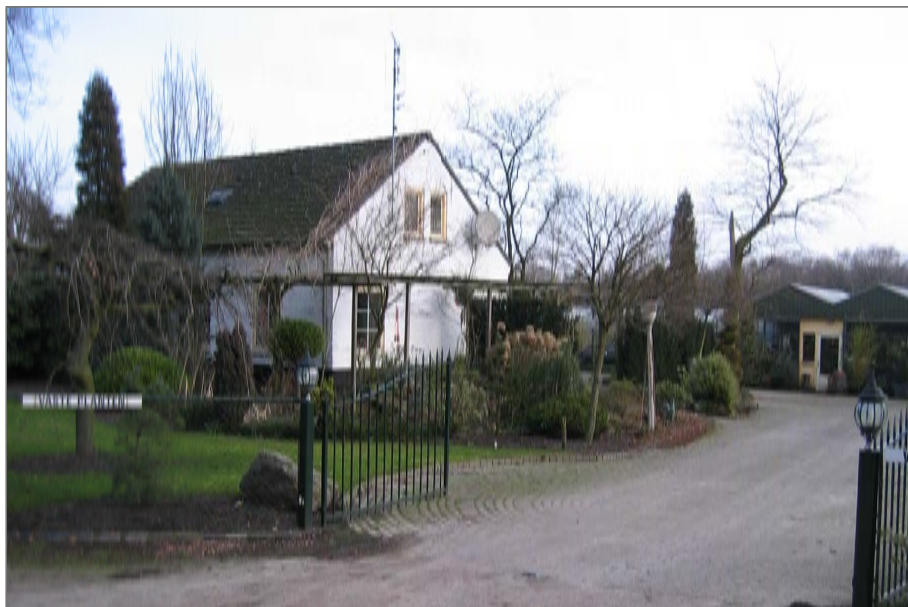
Koolweg 48

Het pand, onderdeel van een rijtje Koningswoningen, past in de typologie van Helenaveen. De muren zijn geschilderd.

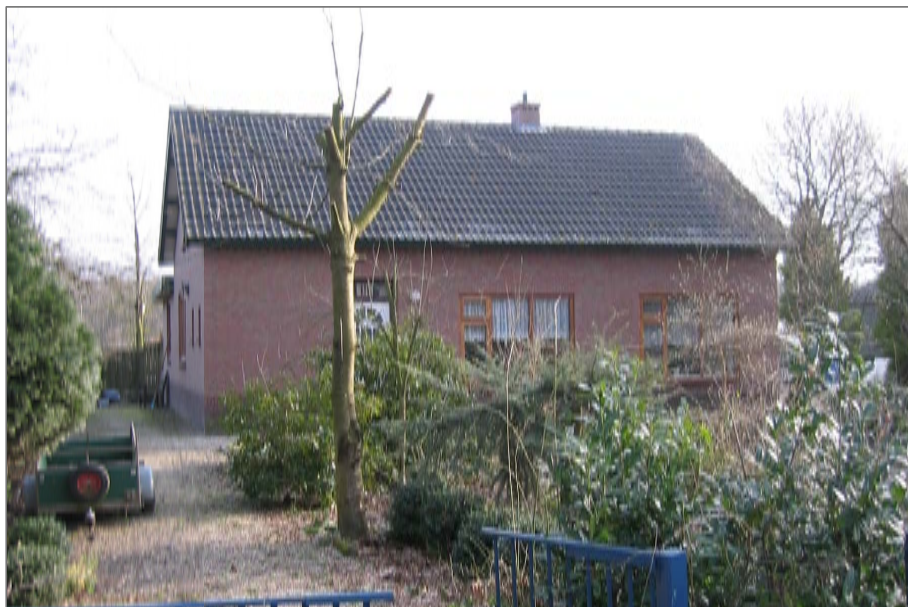
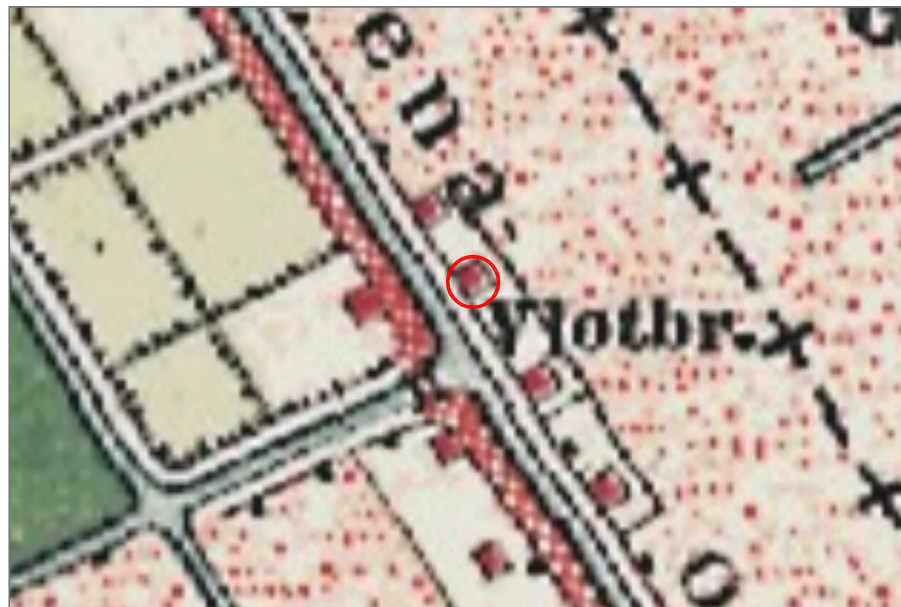
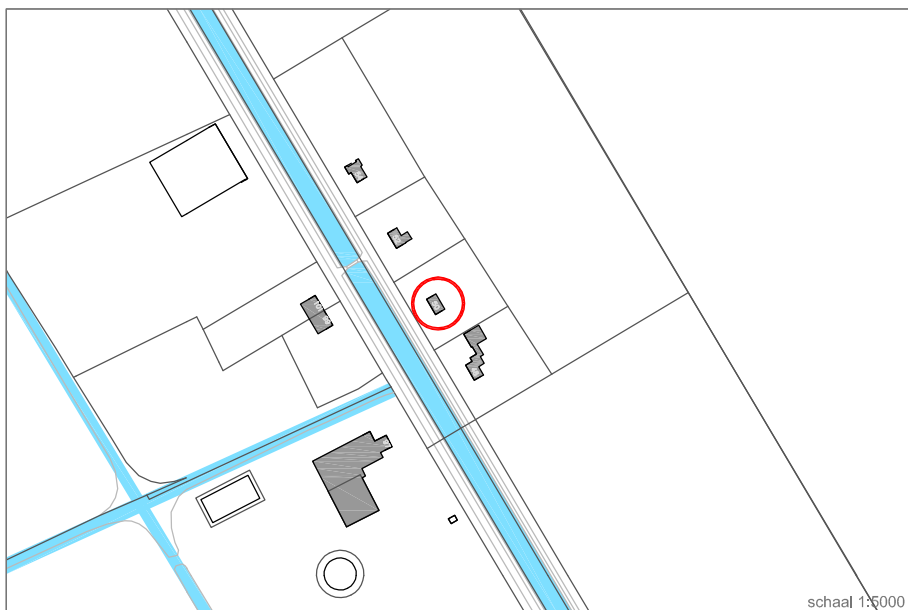
Koolweg 50

Het pand, onderdeel van een rijtje Koningswoningen, past in de typologie van Helenaveen. Het pand is herbouwd cq. de gevels zijn opnieuw opgemetseld. De gevelopeningen zijn daarbij sterk gewijzigd.

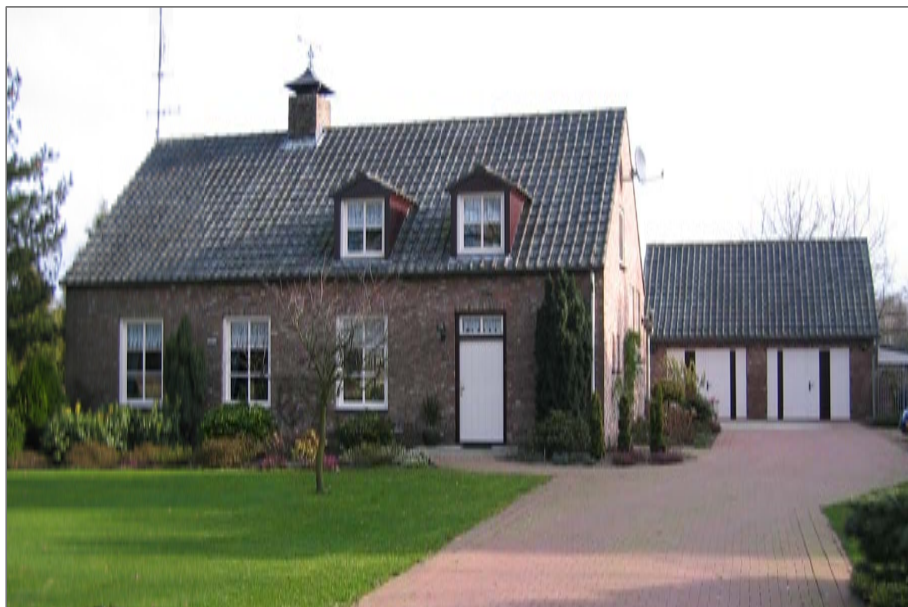
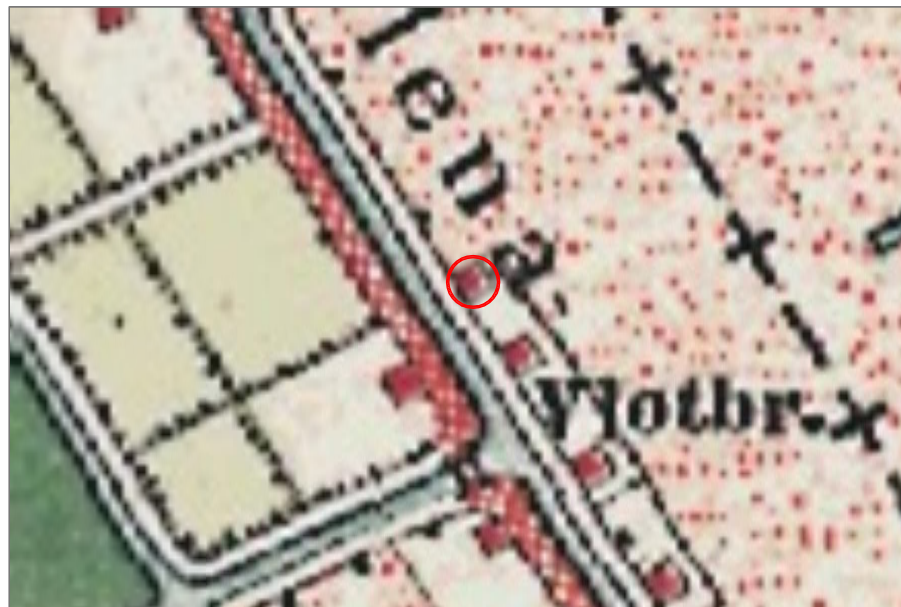
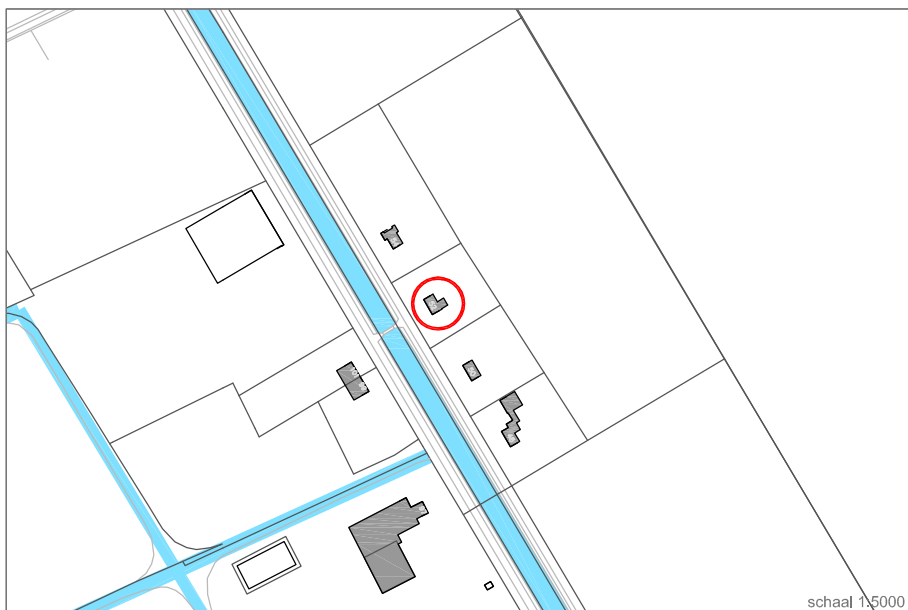
Koolweg 52

Het pand, onderdeel van een rijtje Koningswoningen, past in de typologie van Helenaveen. De gevelopeningen zijn enigszins aangepast en er zijn twee kleine dakkapellen toegevoegd. Deze aanpassingen sluiten goed aan op de (oorspronkelijke) bebouwingskarakteristiek van het pand.

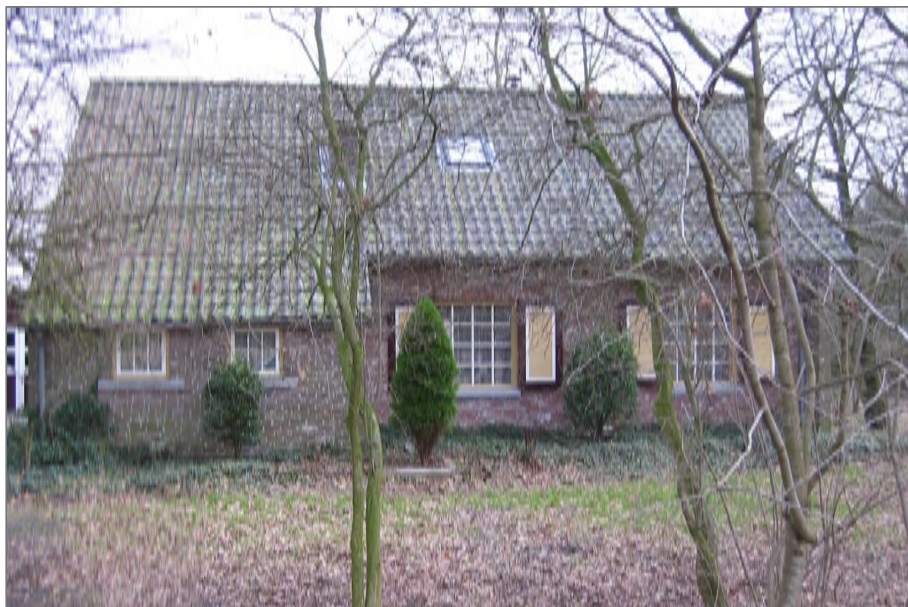
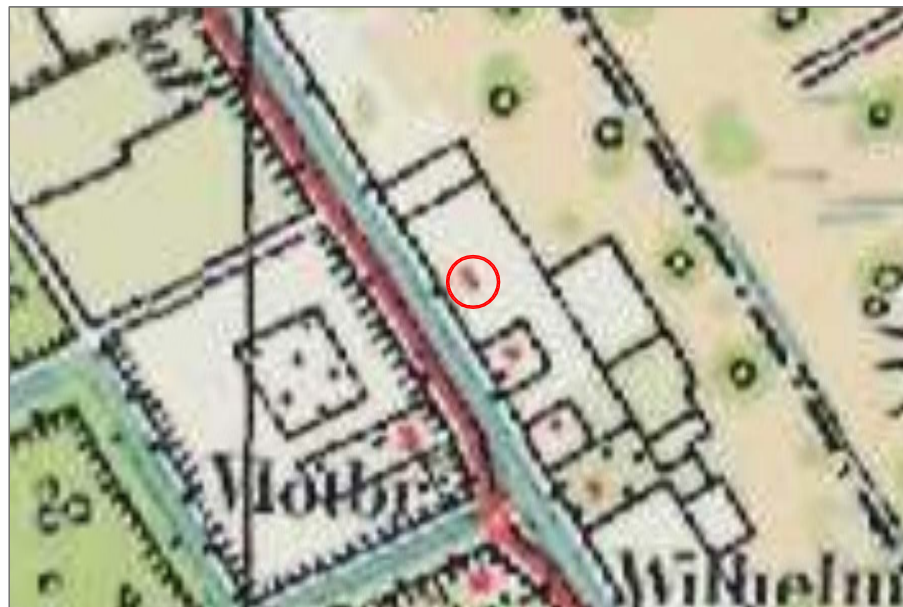
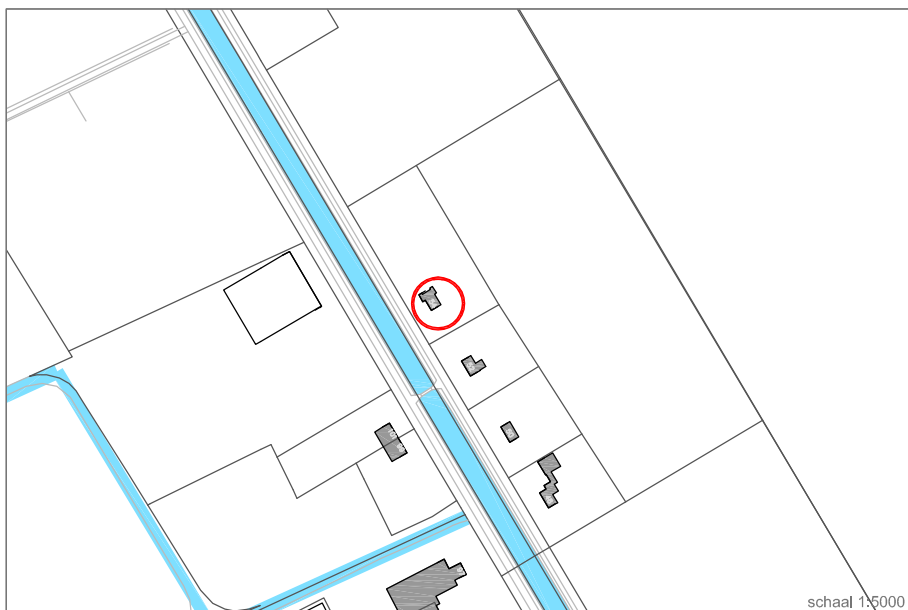
Koolweg 54

Het pand, onderdeel van een rijtje Koningswoningen, past in de typologie van Helenaveen. Doordat de noordelijke kopgevel (van oorsprong) aan twee zijde is uitgebouwd, is het wel een enigszins bijzonder type. De gevelopeningen zijn enigszins aangepast en luiken zijn toegevoegd.

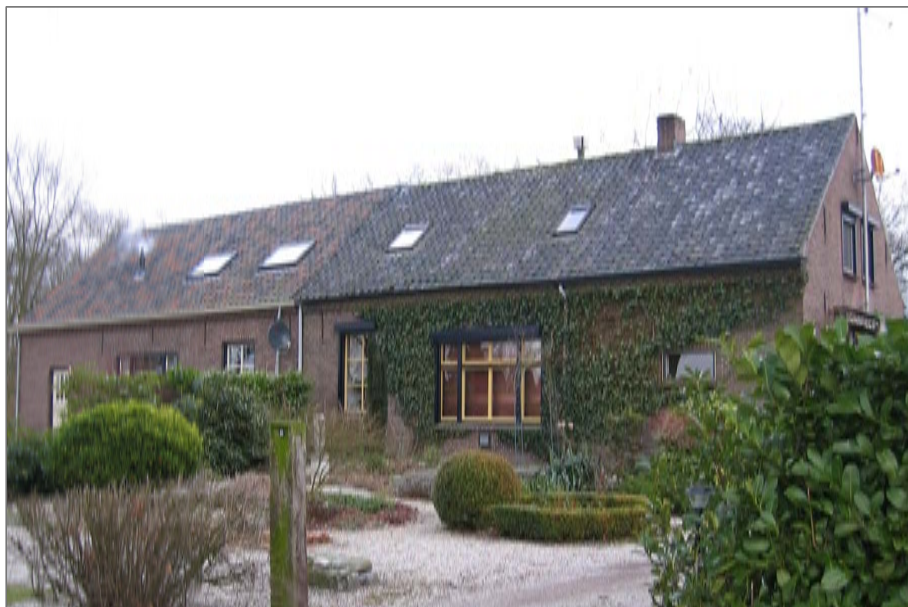
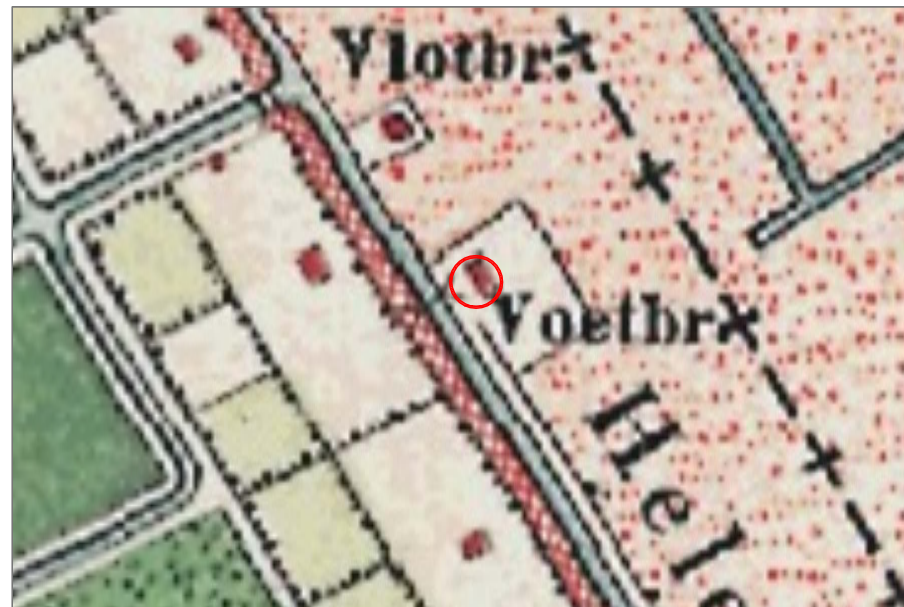
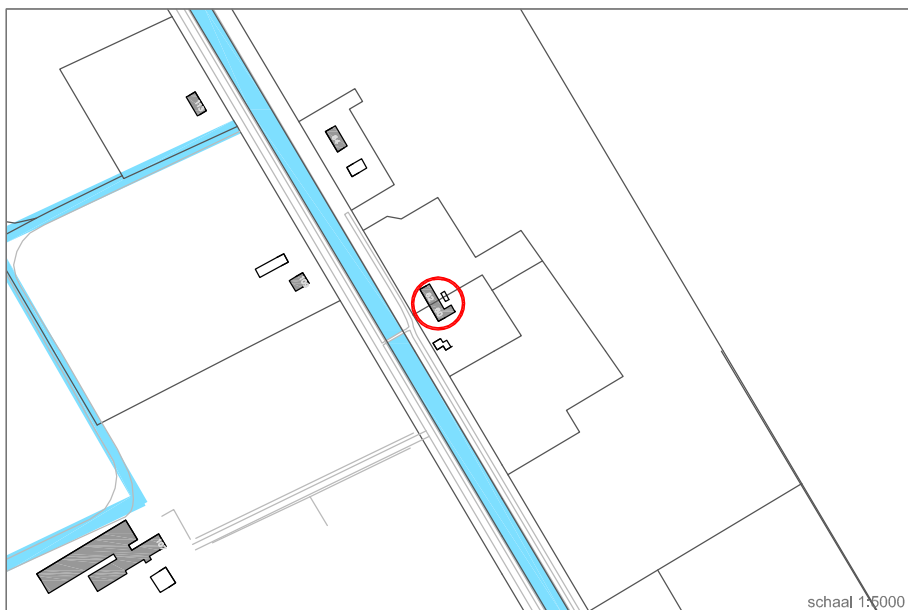
Koolweg 60-62

Het pand past in de typologie van Helenaveen. Door de karakteristieke, langgerekte hoofdvorm (een dubbel basismodel) is het pand nog herkenbaar. De gevelopeningen zijn echter sterk gewijzigd en beide woningen hebben een eigen kleur pannen, waardoor het langgerekte karakter van het pand wordt verzwakt.

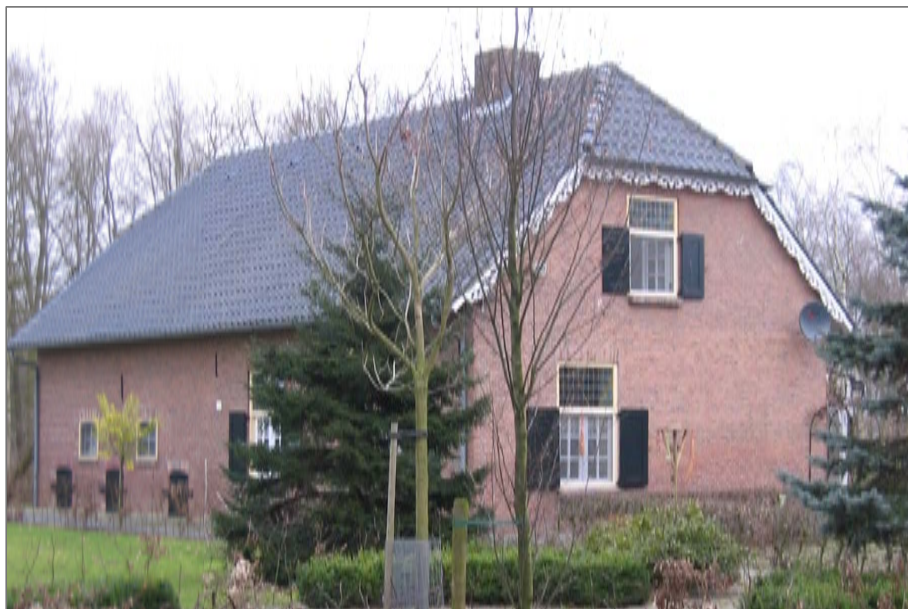
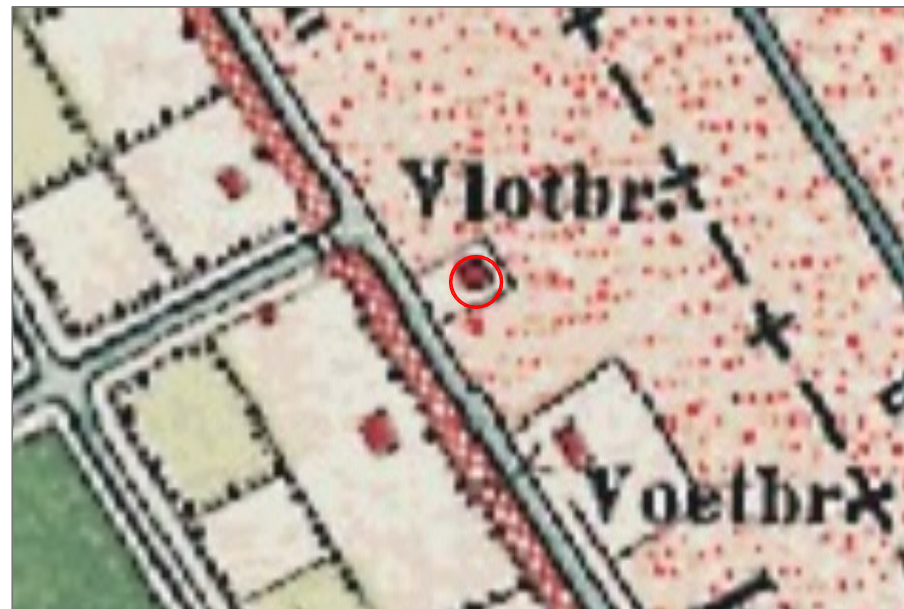
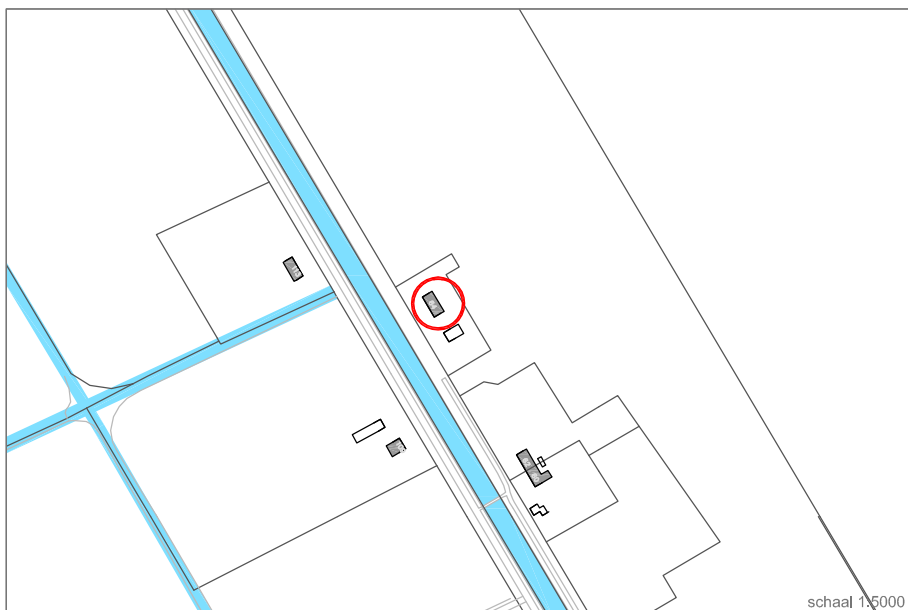
Koolweg 64

Het pand past niet in de typologie van Helenaveen.

De oorspronkelijke keuterboerderij / landarbeiderswoning is verhoogd en afgedekt met een zadeldak met wolfseinden. Ook zijn de gevelopeningen gewijzigd. Het pand is nu te massaal en uitbundig voor de bebouwingskarakteristiek van Helenaveen.

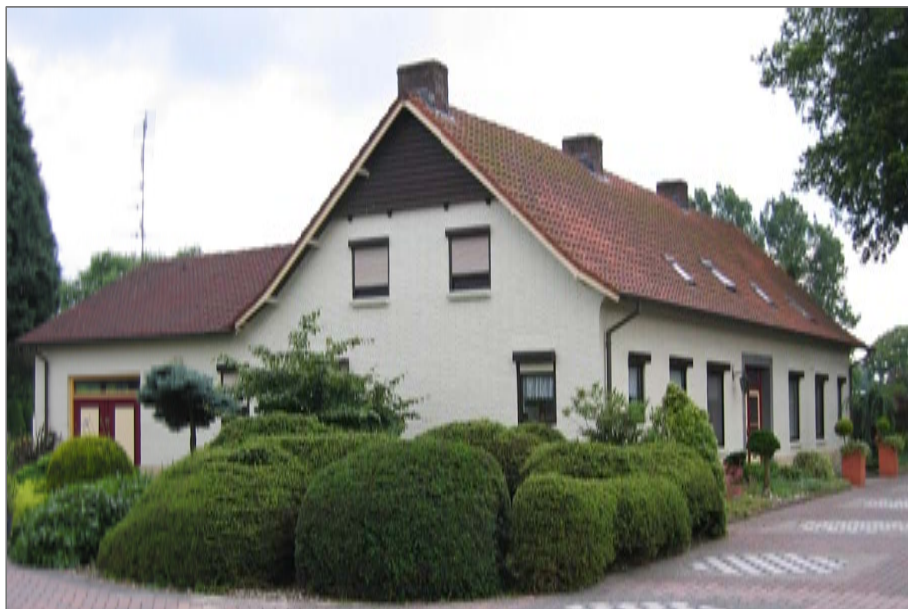
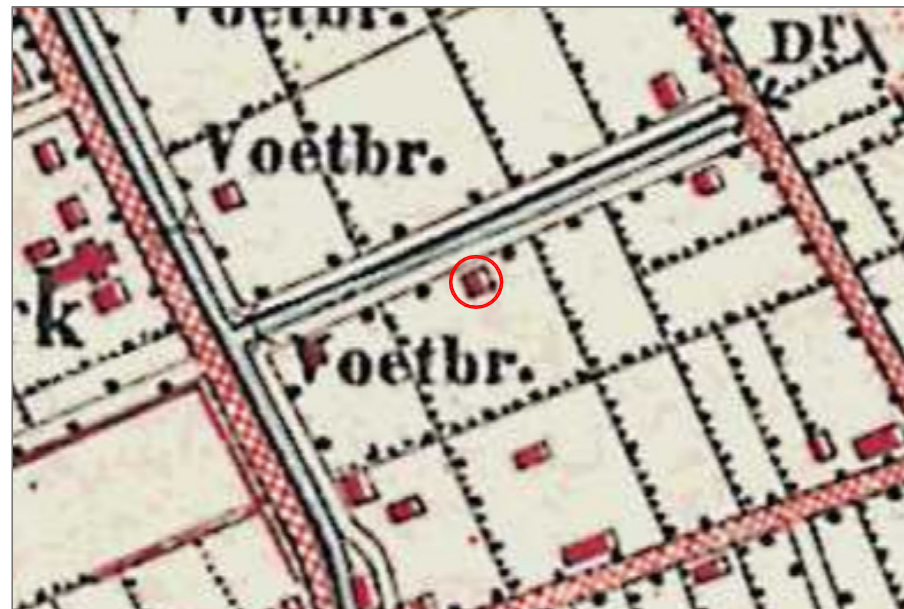
Kruisbesweg 4

Het pand past in de typologie van Helenaveen. Ondanks de vele wijzigingen die bij het pand zijn uitgevoerd, is de hoofdvorm nog altijd duidelijk herkenbaar. Zo laat de wijze van uitbreiding aan de achterzijde de hoofdvorm intact. De kleur van het pand vraagt echter (te) veel aandacht.

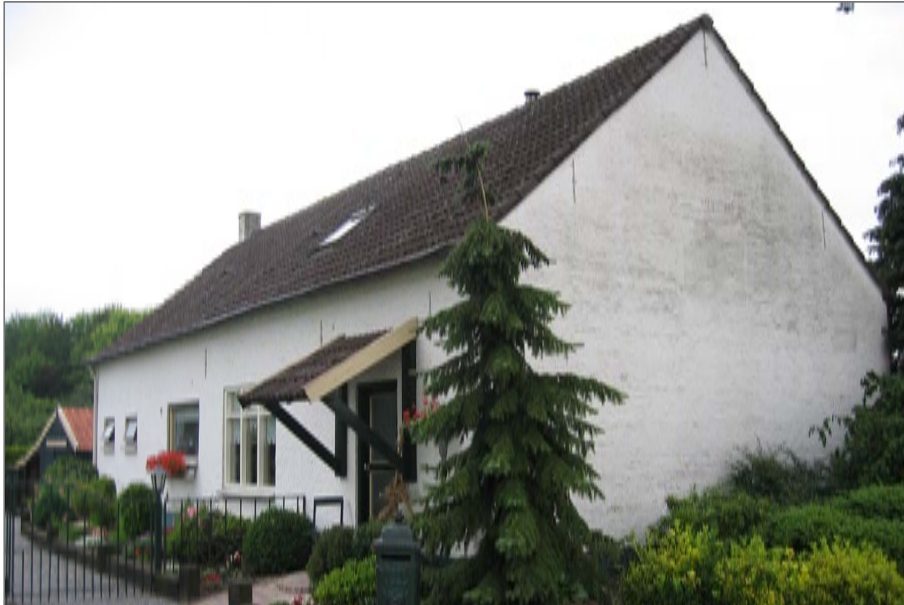
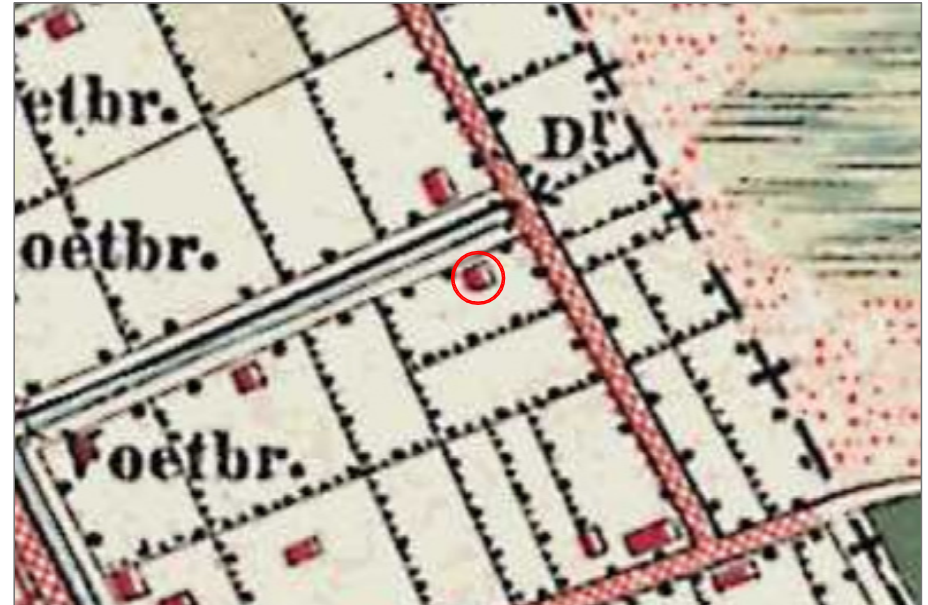
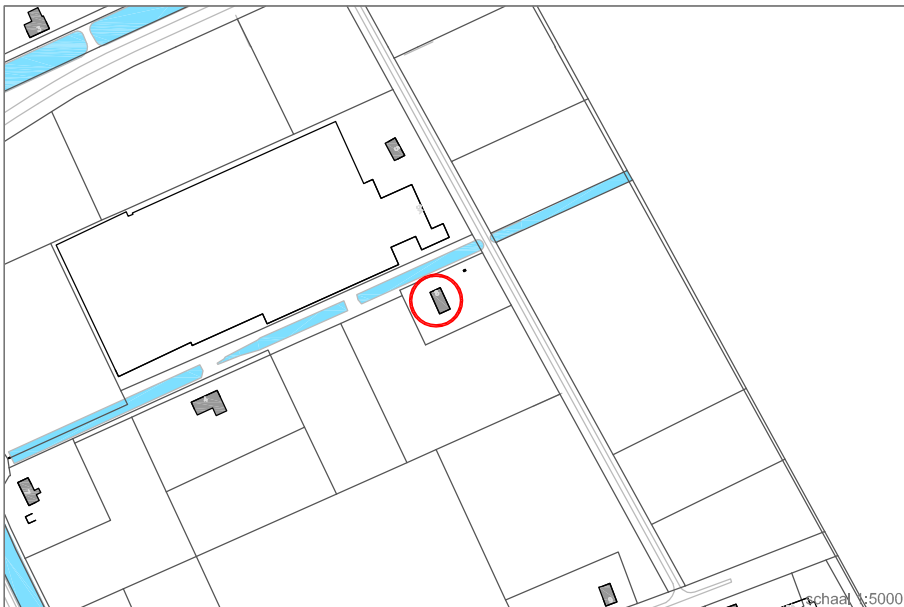
Kruisbesweg 8

Het pand past in de typologie van Helenaveen. De gevelopeningen zijn aangepast en een relatief forse luifel boven de voordeur is toegevoegd.

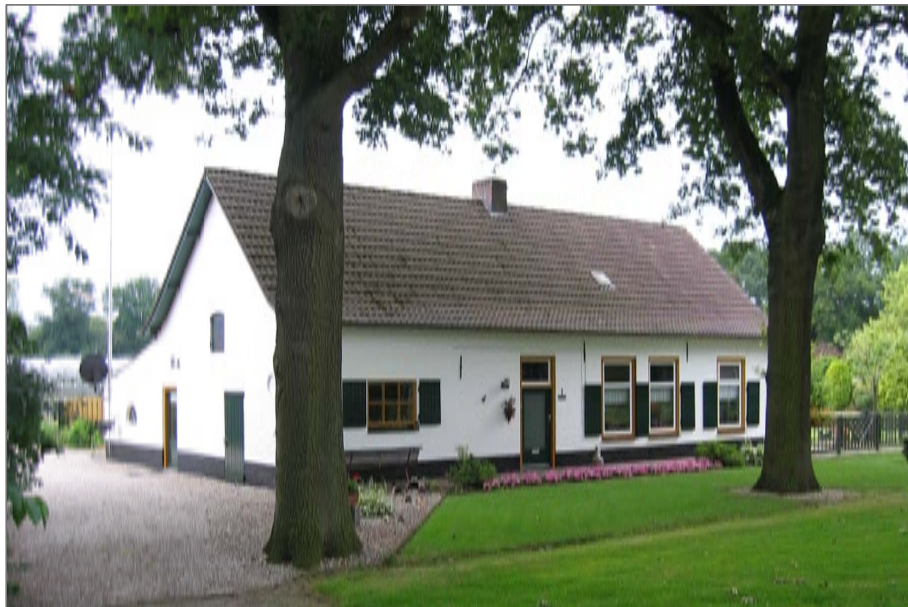
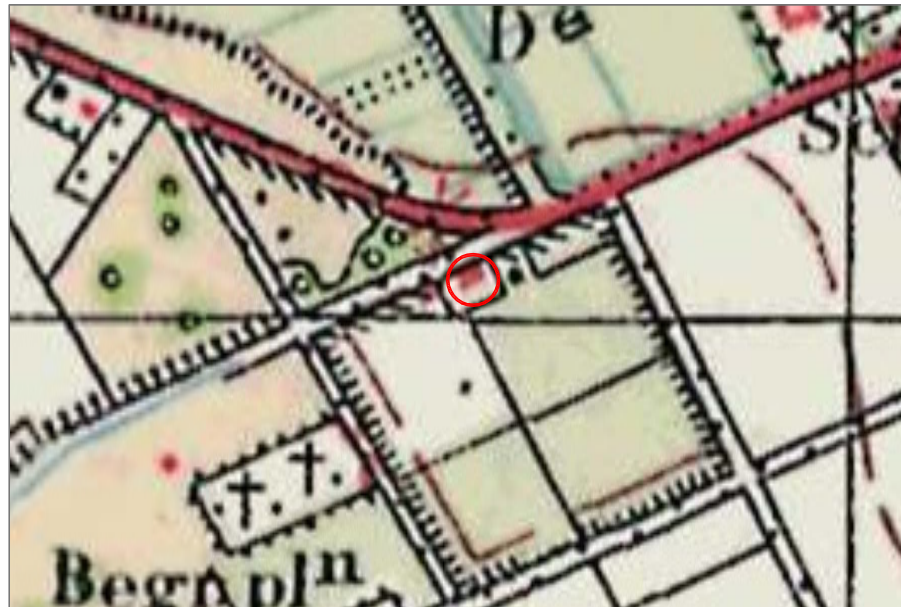
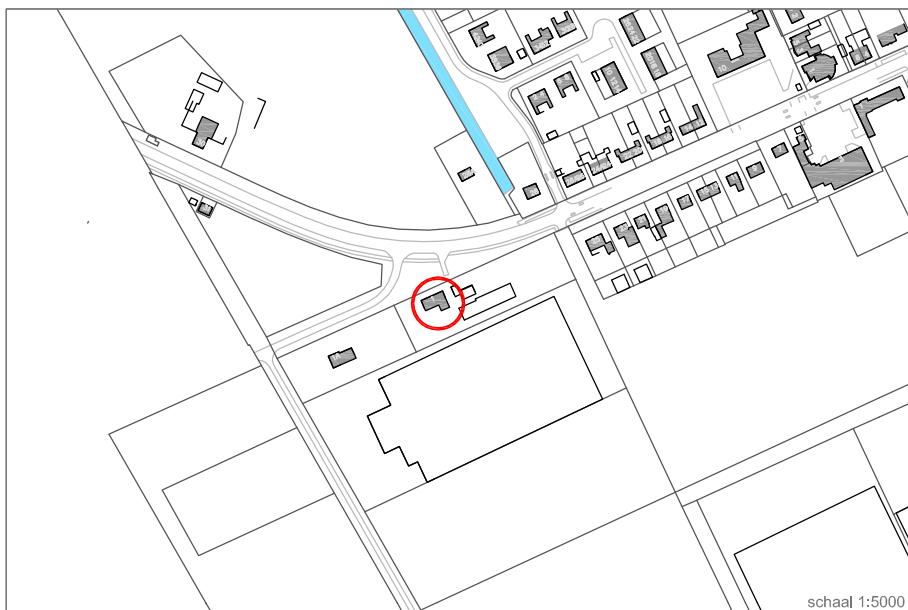
Lage Brugweg 1

Pand past in typologie Helenaveen. Het overigens karakteristieke pand verkeert in een goede staat.

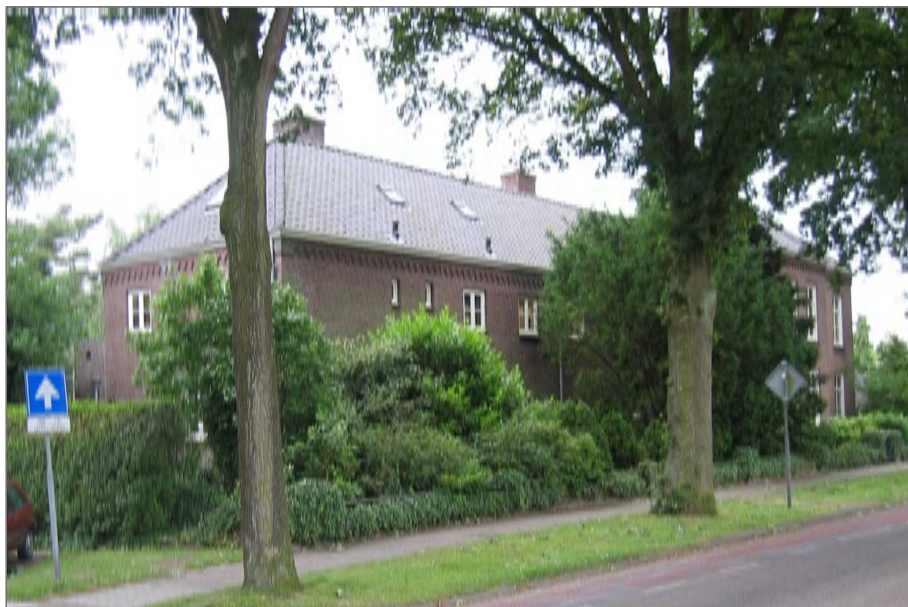
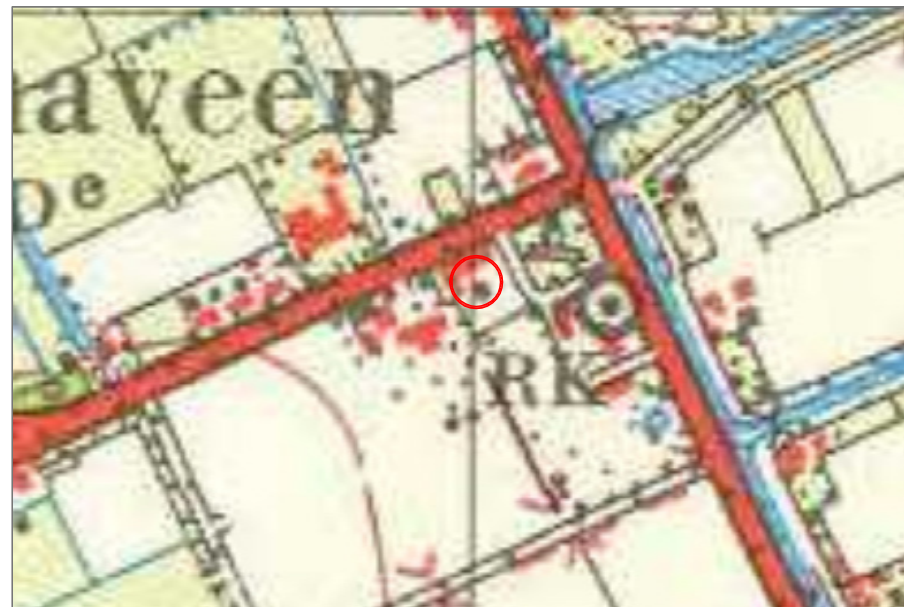
Oude Peelstraat 1

Het voormalige klooster past in de karakteristiek van het centrum/dorpsmidden van Helenaveen. Het pand is aan de straatzijde nog gaaf. Aan de achterzijde zijn aanbouwen gerealiseerd.

Het pand gaat voor een deel schuil achter het groen. Door het opschonen cq. uitdunnen van het groen in de voortuin wordt het gebouw beter zichtbaar en krijgt het meer betekenis binnen het straatbeeld / het ensemble dorpsmidden.

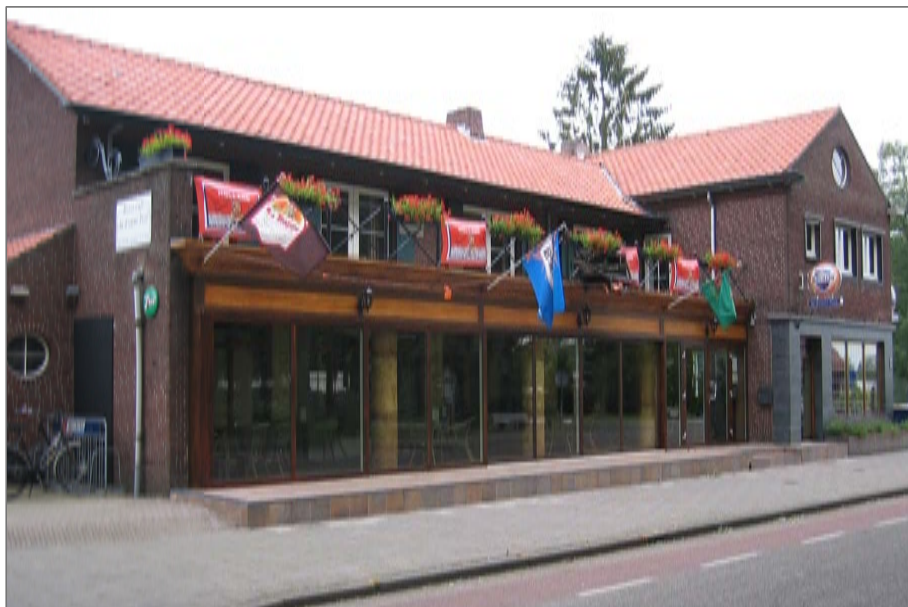
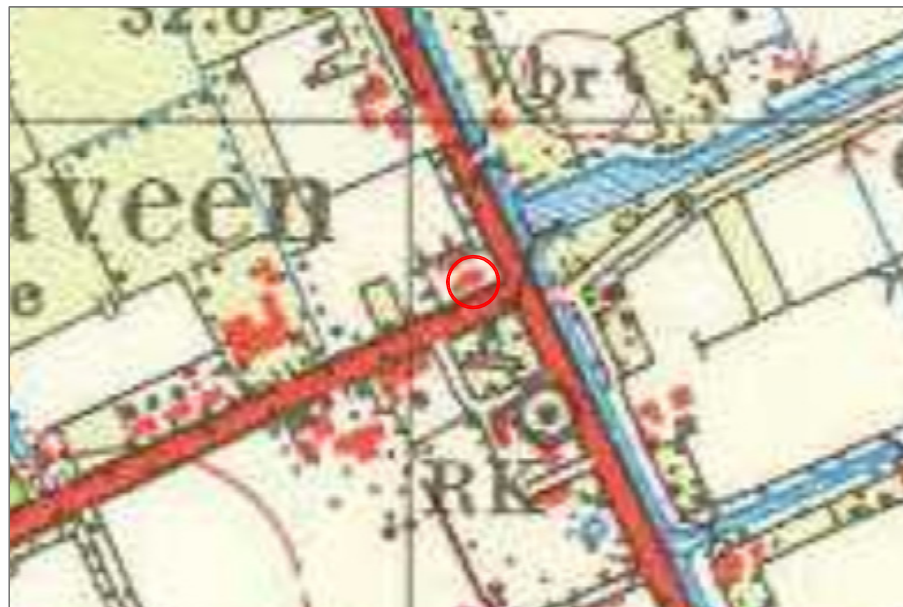
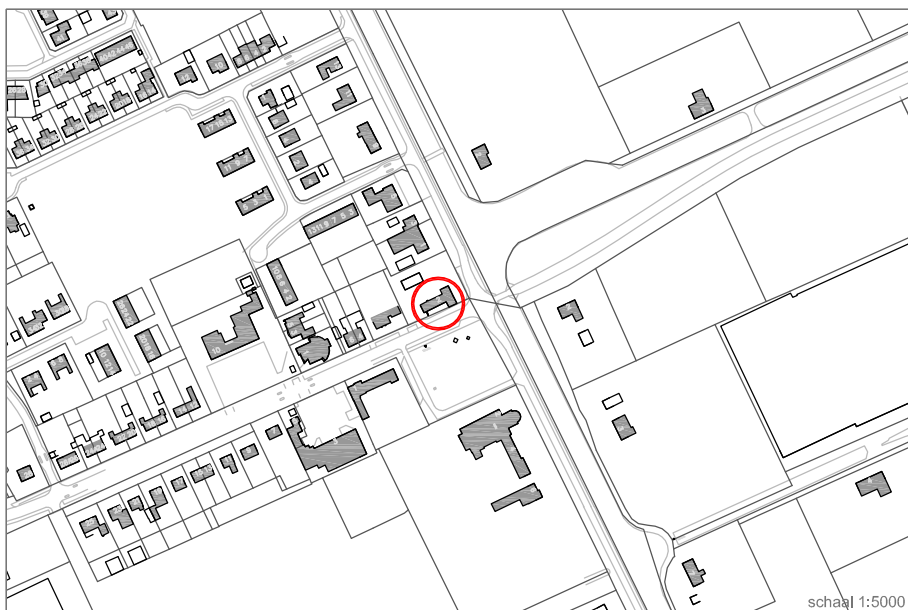
Oude Peelstraat 2

Het pand past in de karakteristiek van het centrum/dorpsmidden van Helenaveen. Door de markante hoofdvorm is de oorspronkelijke bebouwingskarakteristiek - ondanks een aantal aanpassingen - nog duidelijk herkenbaar.

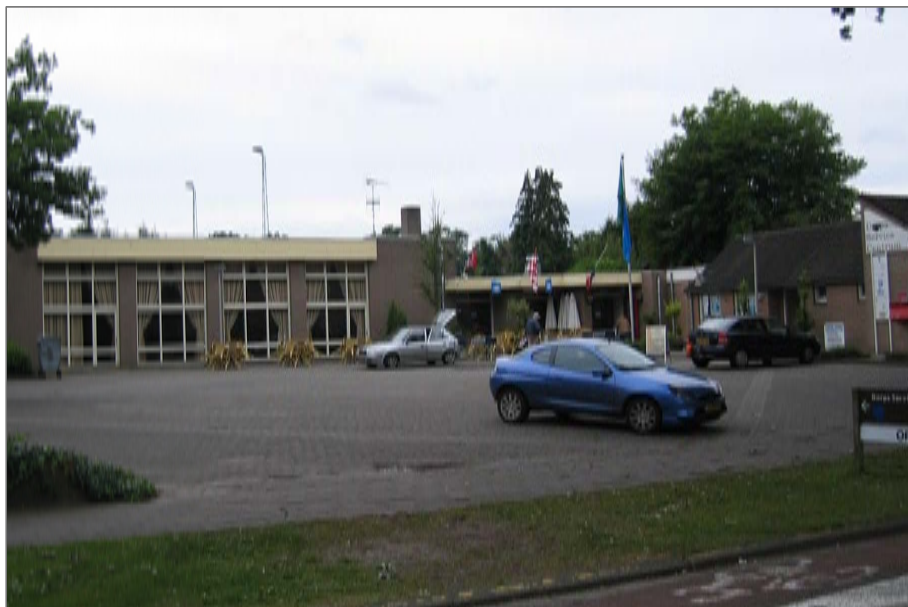
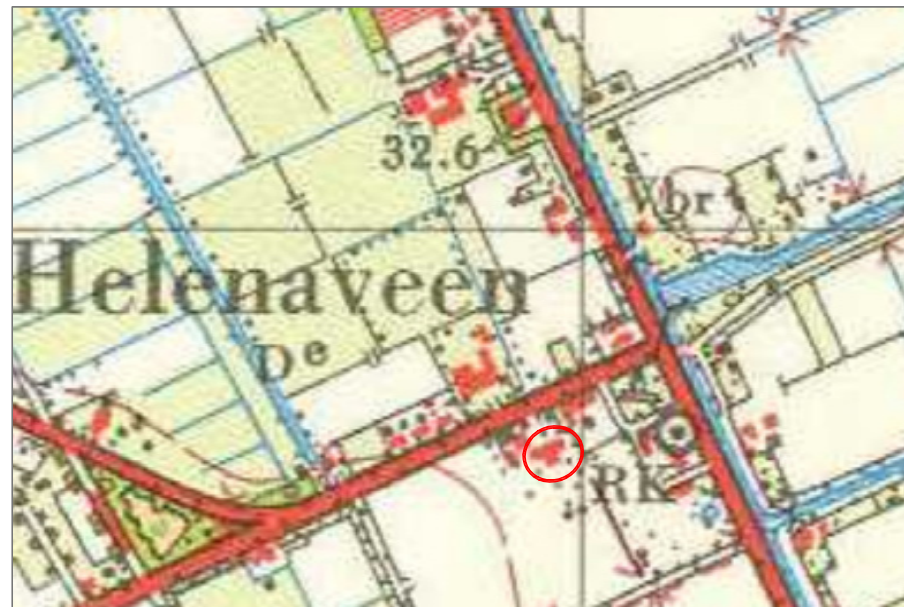
Oude Peelstraat 3-5

Momenteel is er sprake van een 'gat in de straatwand'. De bebouwing is overigens atypisch voor Helenaveen.

In geval van nieuwbouw 'gat in straatwand' opvullen en bebouwing afstemmen op karakteristiek Helenaveen.

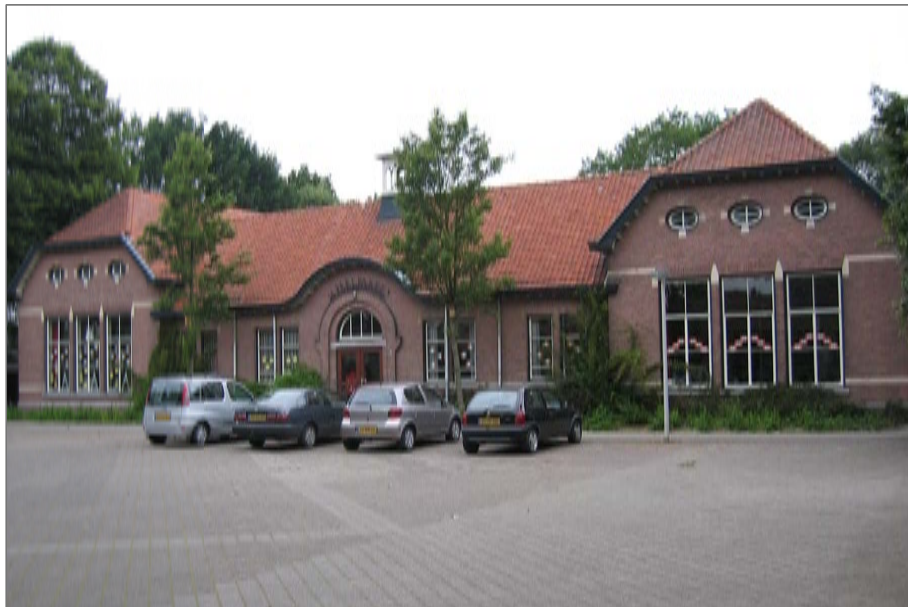
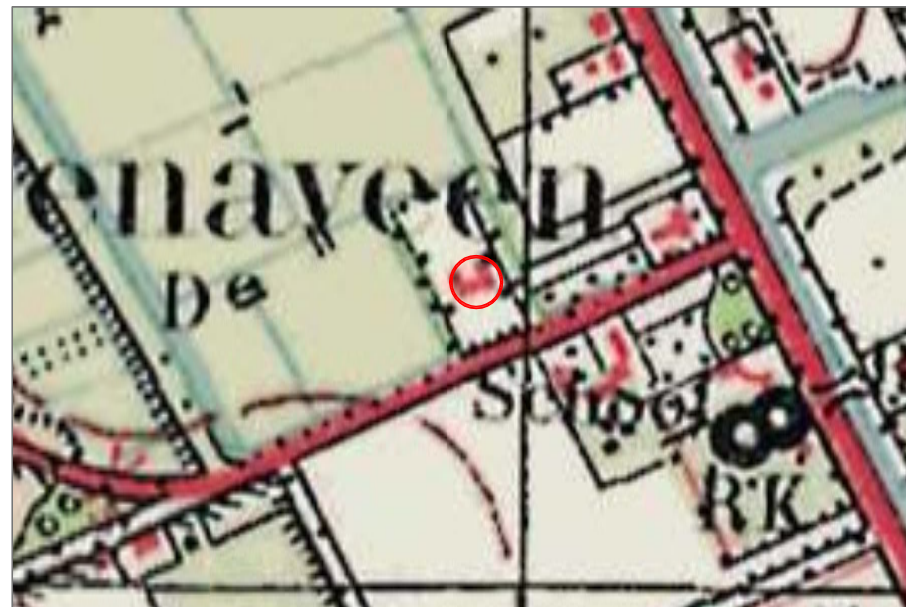
Oude Peelstraat 10

De school vormt een markant gebouw nabij het dorpsmidden van Helenaveen. Het pand is gaaf en verkeert in een goede staat.
