studie cultuurhistorie

## De harmonie van Helenaveen

ontwikkeling per pand

*een levenslied in strakke maten*

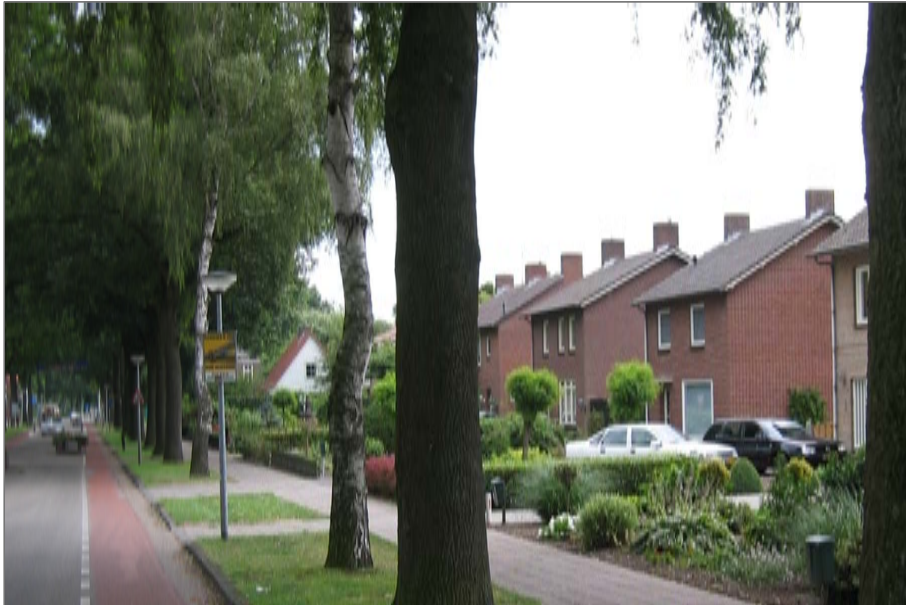
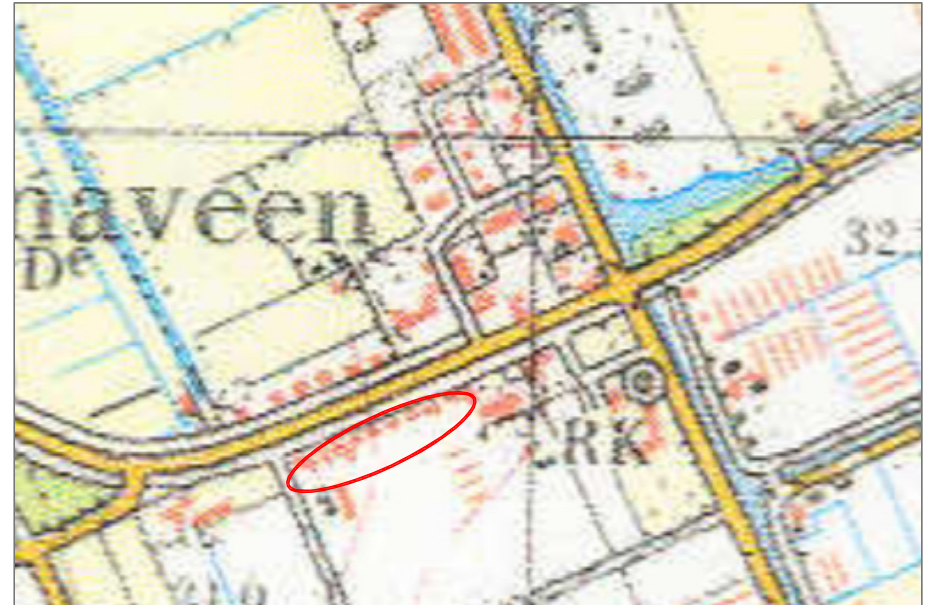
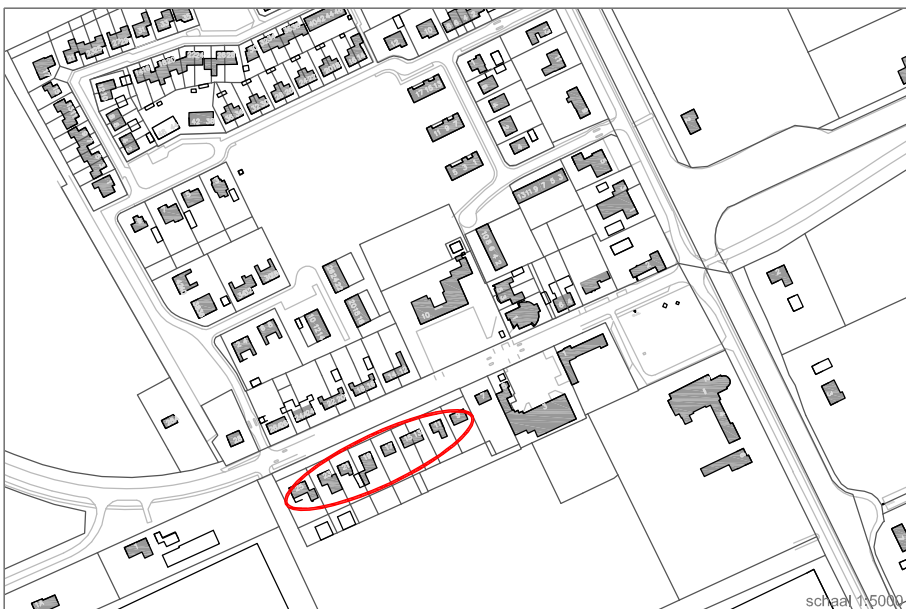
Oude Peelstraat 9-25 (zie ook extra fotoblad)

Het betreft woningen in eenvoudige, naoorlogse baksteenarchitectuur die tezamen een samenhangend straatbeeld vormen.

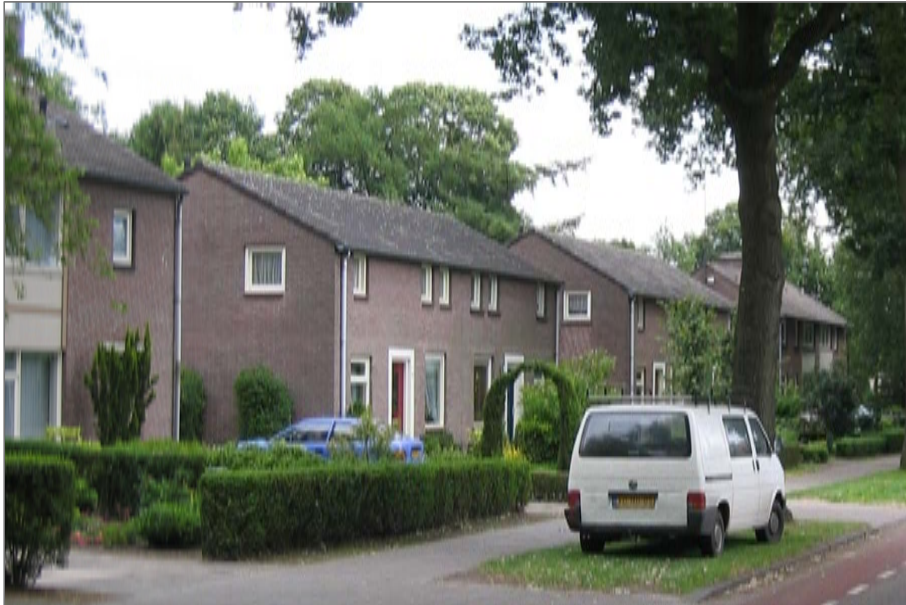
Oude Peelstraat 12-26 (zie ook extra fotoblad)

Het betreft rijwoningen in de typologie van de Delftse School / wederopbouwperiode. Tezamen vormen ze een karakteristieke straatwand. De bebouwingskarakteristiek is nog relatief gaaf.

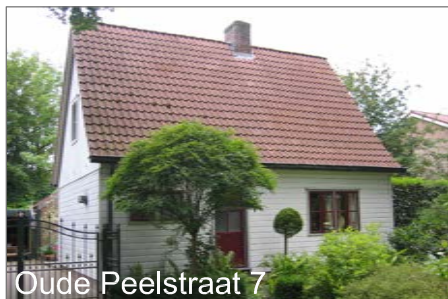
Oude Peelstraat 7

De houten woningen zijn niet typisch voor Helenaveen. Het vormen overigens aantrekkelijke, landelijke woningen.

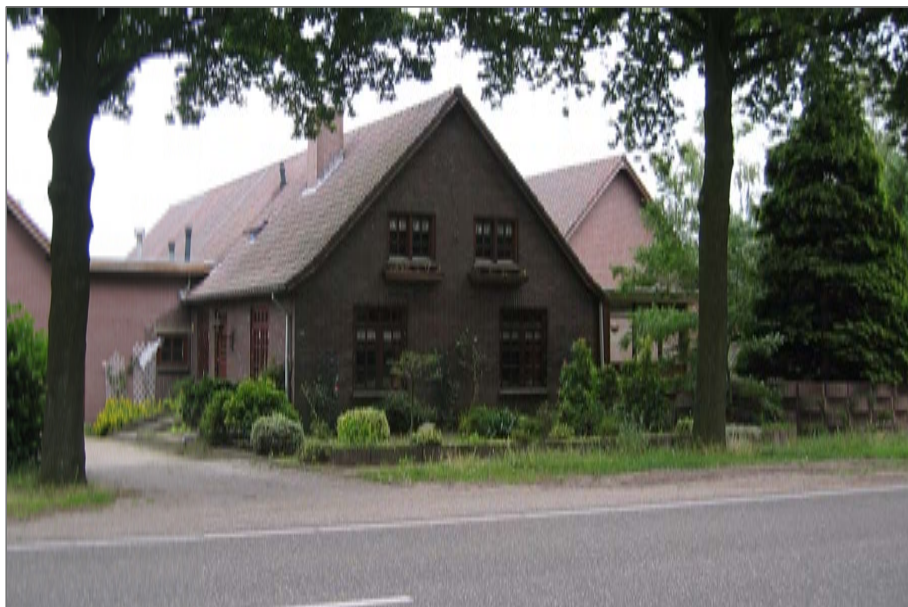
Oude Peelstraat 30

Door grote aanbouwen is de oorspronkelijke karakteristiek van de tuinderswoning (vergelijk Soemeersingel 39) grotendeels verdwenen.

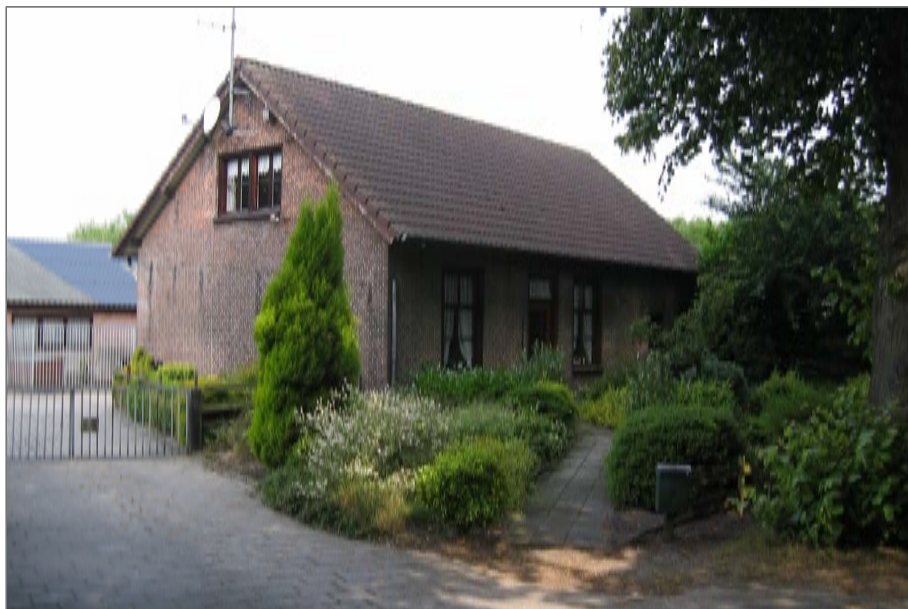
Rector Nuytsstraat 5

Pand past in typologie Helenaveen.

Door lichter kleurgebruik van de kozijnen kunnen de gevelopeningen wat zichtbaarder worden gemaakt.

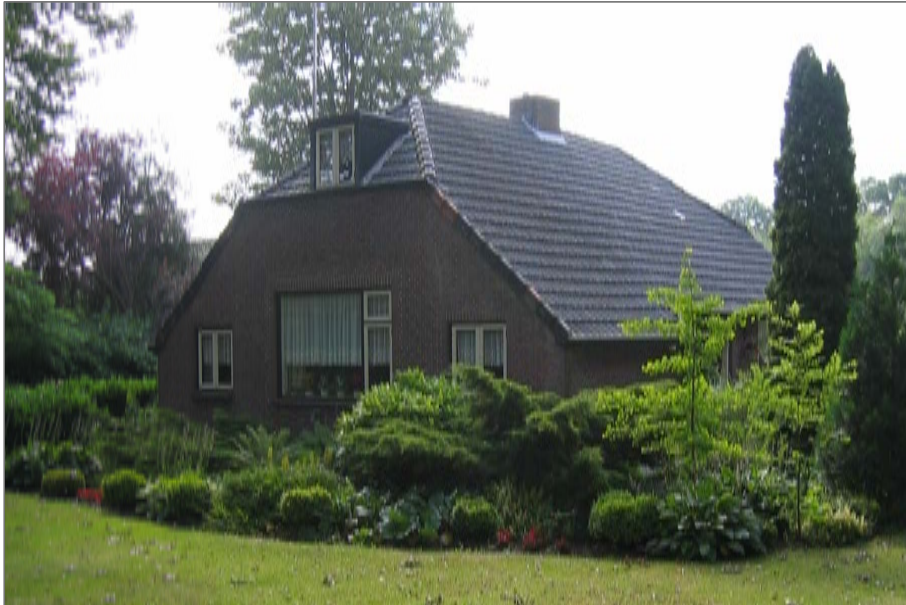
Rector Nuytsstraat 6

Het pand vormt onderdeel van het ensemble “de fabriek”. Het betreft één van de drie (oorspronkelijk) dezelfde personeelswoningen.

De gevelopeningen zijn enigszins aangepast. Overigens is de woning nog vrij gaaf.

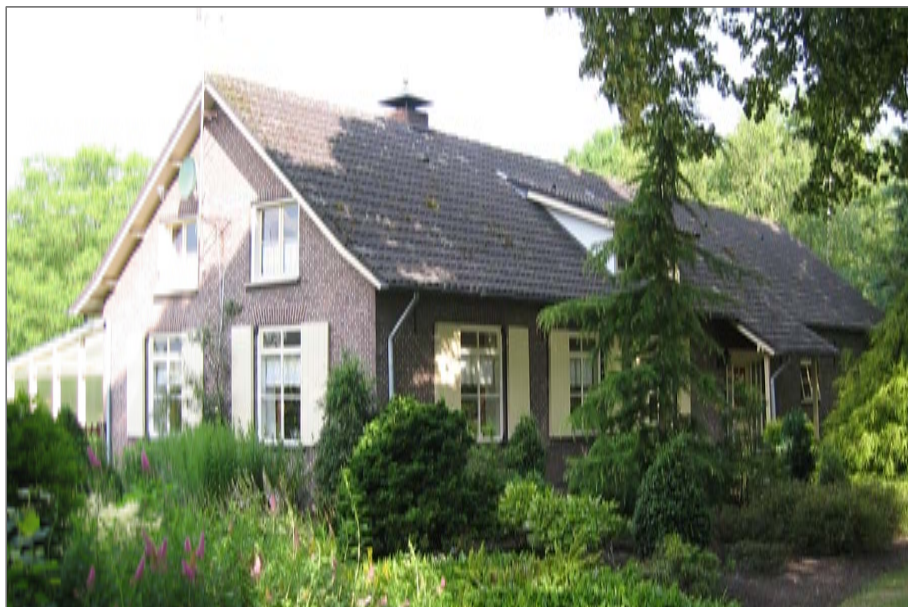
Rector Nuytsstraat 7

Het pand past in de typologie van Helenaveen. De serreachtige aanbouw aan de achterzijde laat de hoofdvorm intact.

De dakkapel en de luifel boven de voordeur doen afbreuk aan een heldere kapvorm.

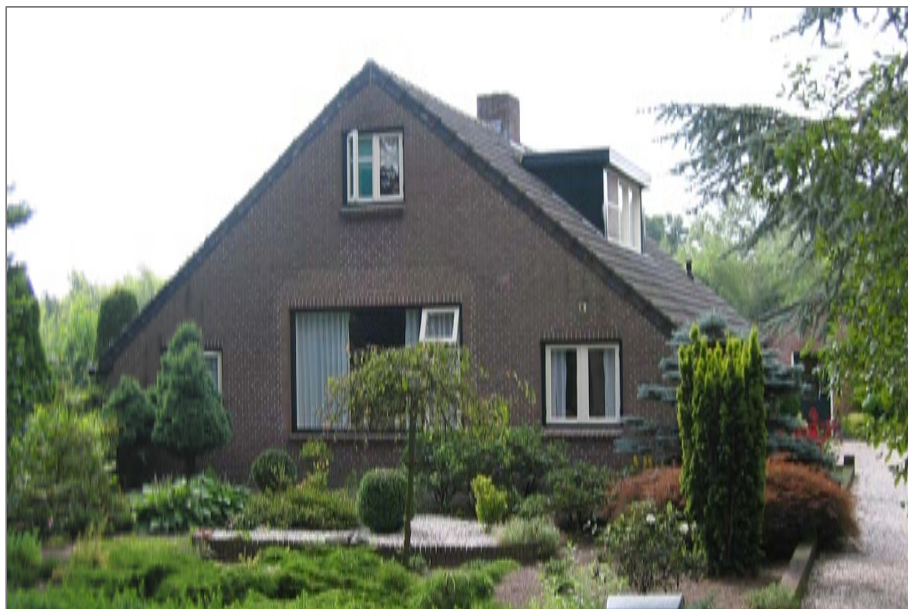
Rector Nuytsstraat 8

De gevelopeningen zijn enigszins aangepast en een dakkapel is toegevoegd.

Overigens is de woning nog duidelijk herkenbaar.

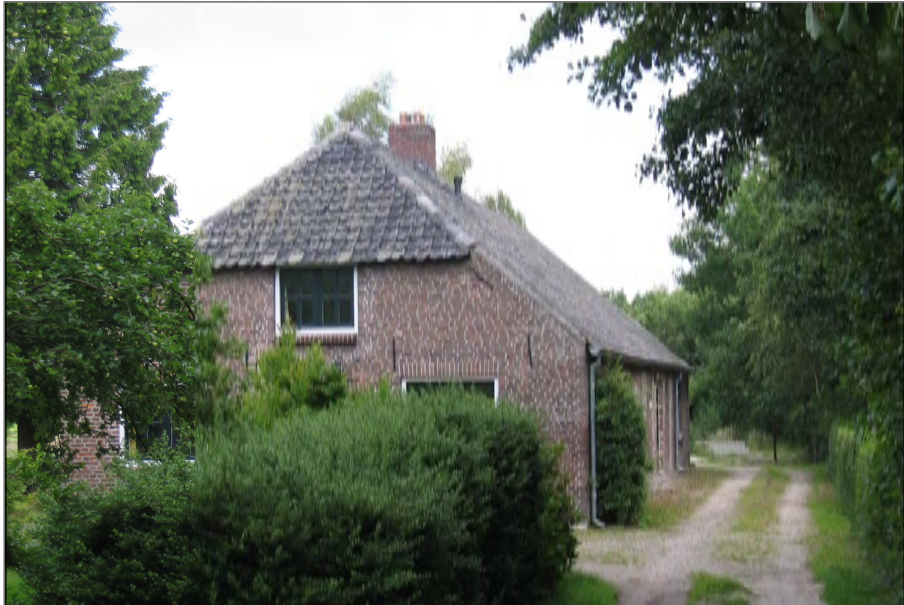
Rector Nuytsstraat 9

Het voormalige proeftuinschooltje is niet typisch voor Helenaveen. Overigens betreft het wel een karakteristieke langgevelboerderij.

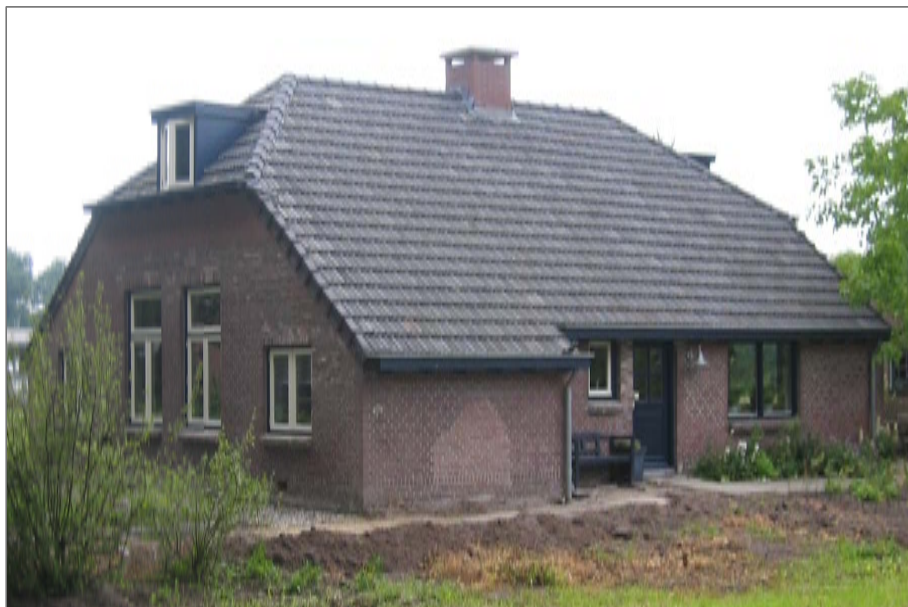
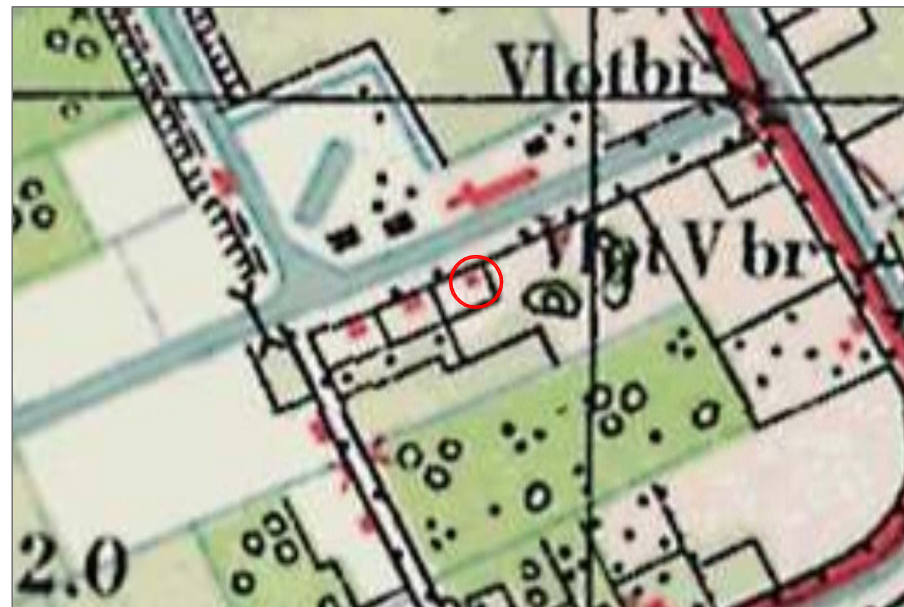
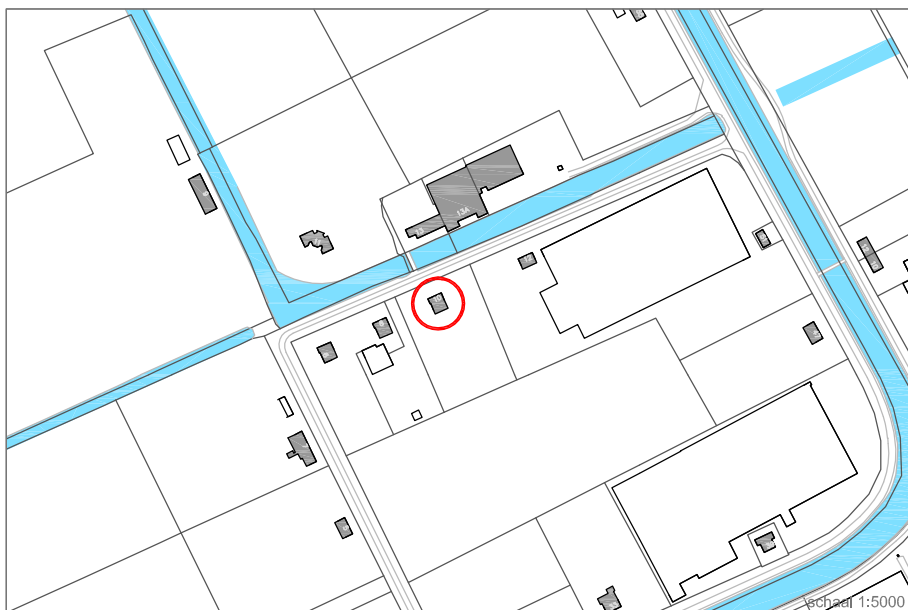
Rector Nuytsstraat 10

Het pand vormt onderdeel van het ensemble “de fabriek”. Het betreft één van de drie (oorspronkelijk) dezelfde personeelswoningen. De bebouwingskarakteristiek van dit pand is gaaf.

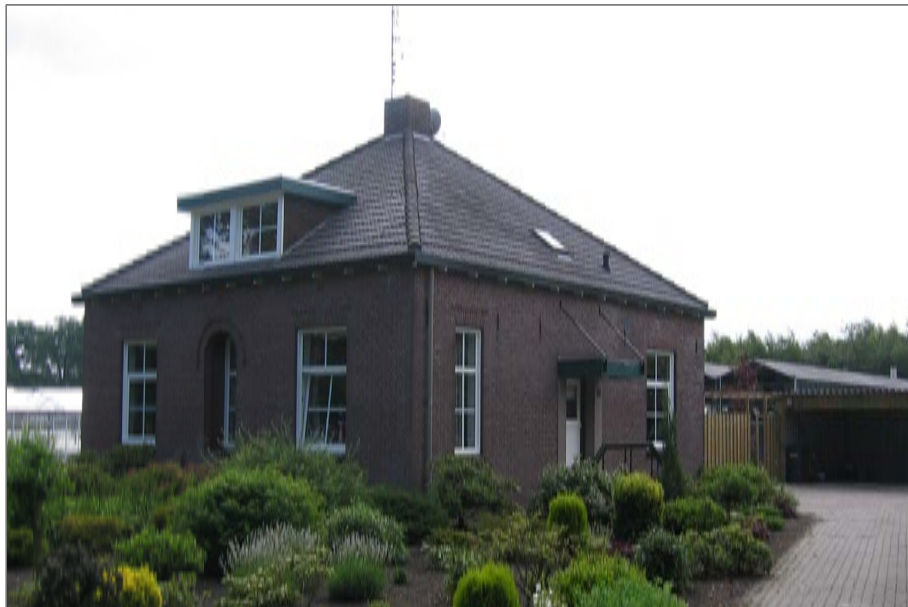
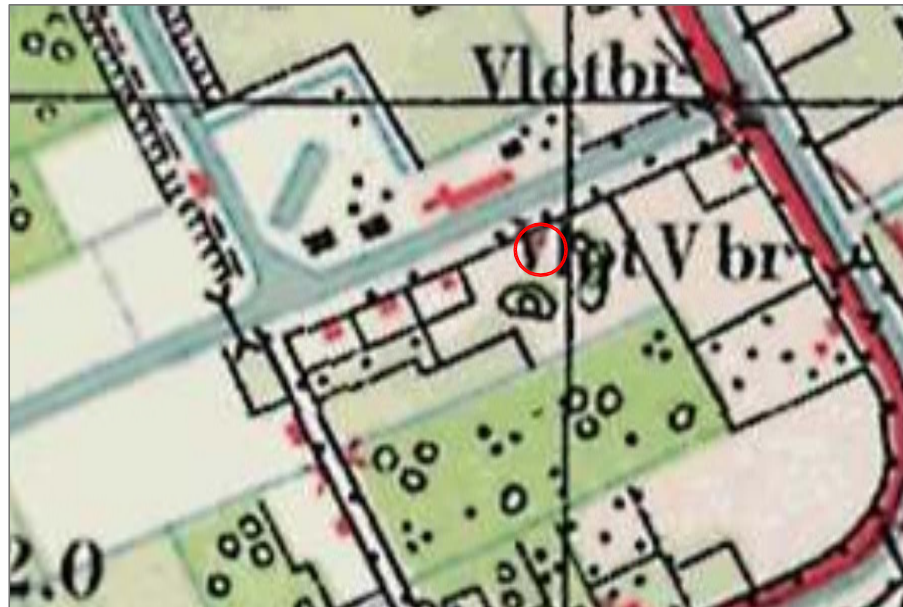
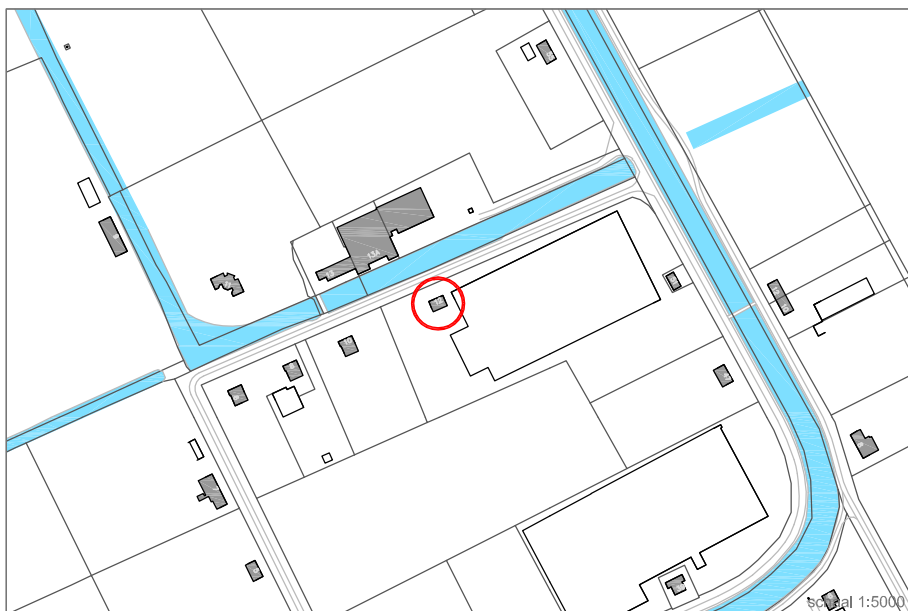
Rector Nuytsstraat 12

De voormalige opzichterwoning vormt onderdeel van het ensemble “de fabriek”. Het pand is later gebouwd dan de ‘drieling’ en wijkt qua vorm af. Het materiaalgebruik stemt wel overeen.

De gevelopeningen zijn gewijzigd (met name is de voordeur naar de zijgevel verplaatst) en zijn vrij grove dakkapellen toegevoegd. Overigens is de woning nog duidelijk herkenbaar.

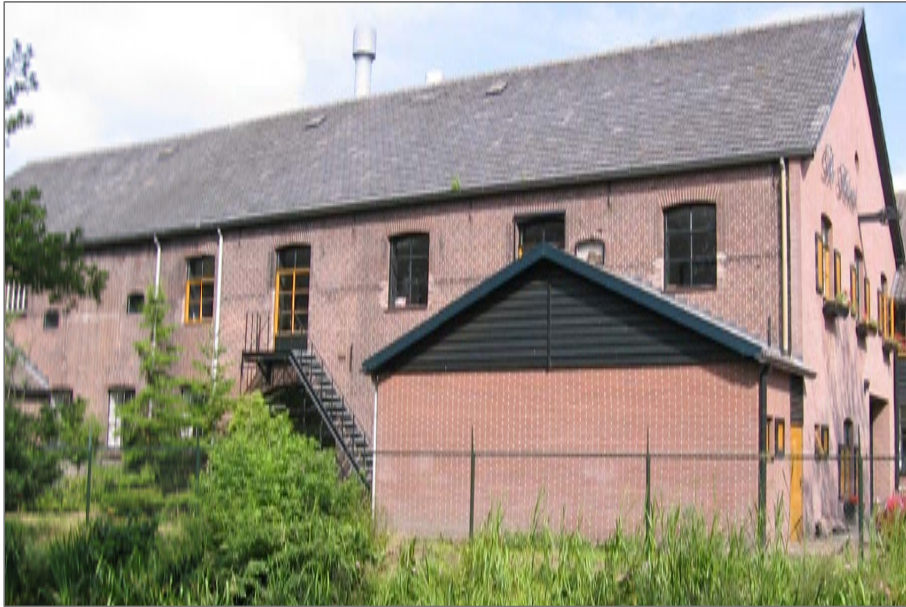
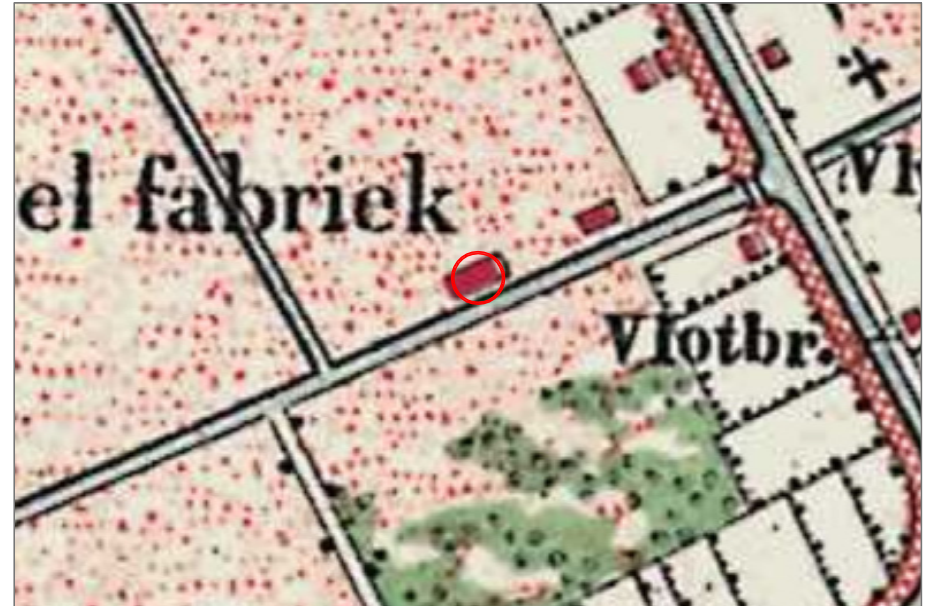
Rector Nuytsstraat 13/13a

Het pand vormt het karakteristieke element van het ensemble “de fabriek”, dat aan een specifieke periode uit de historie van Helenaveen herinnert.  
Het oorspronkelijke pand is nog vrij gaaf. Wel is in de loop der tijd bebouwing (in bijpassende stijl) toegevoegd.

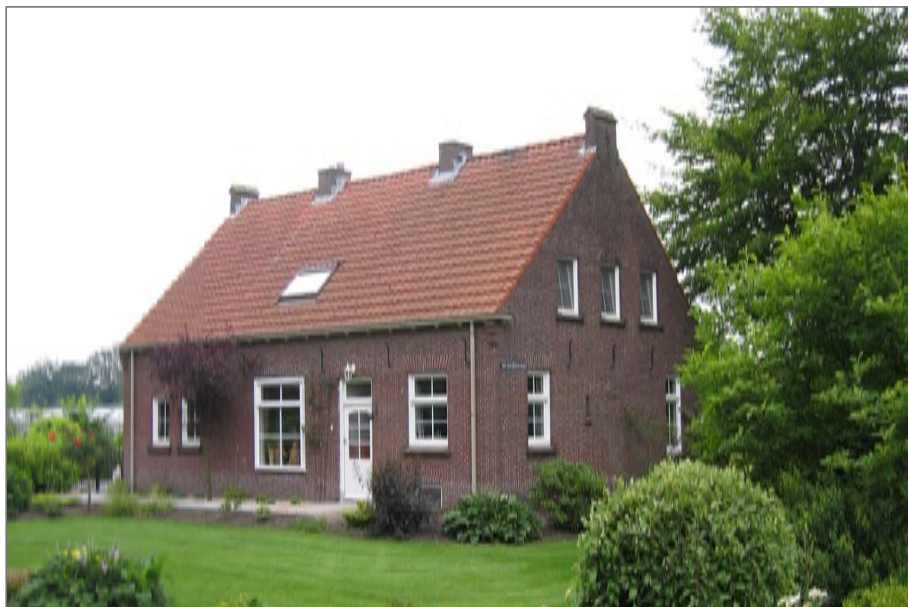
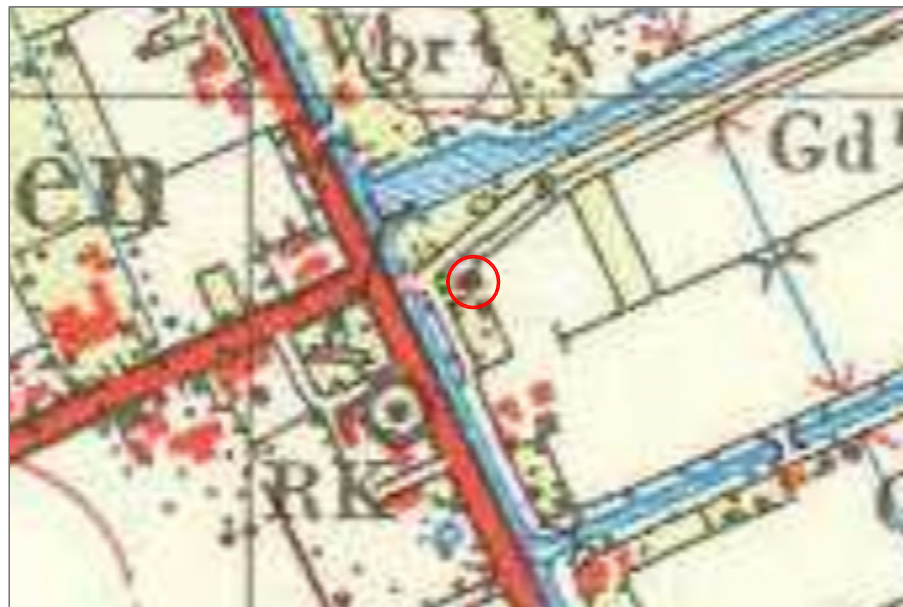
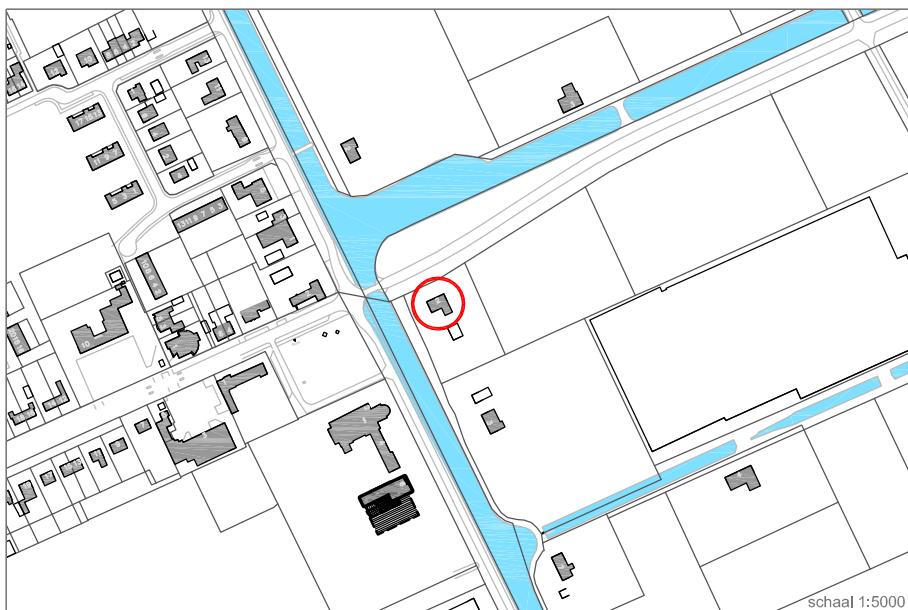
Sevenumseweg 2

Het pand past in de typologie van Helenaveen. Overigens is het pand gaaf en het verkeert in een goede staat.

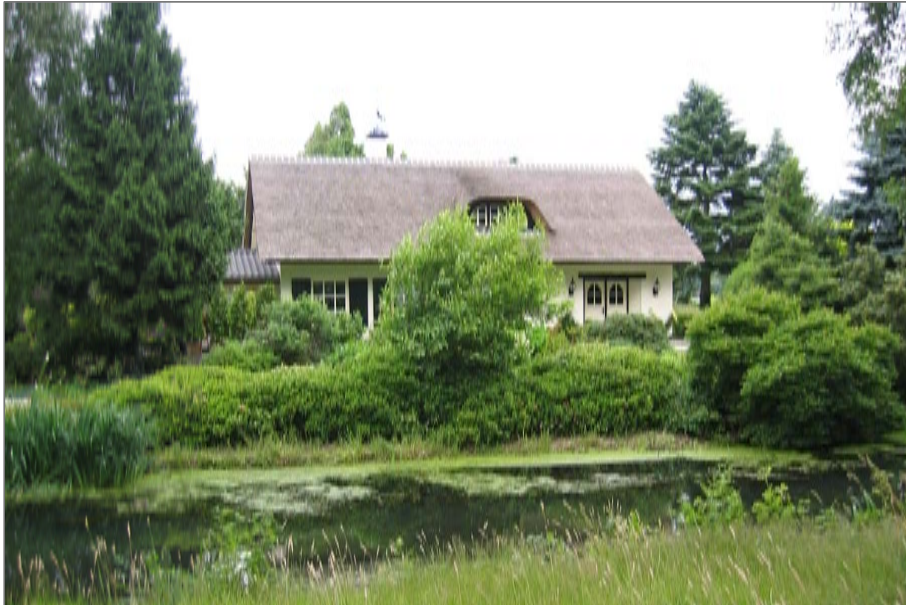
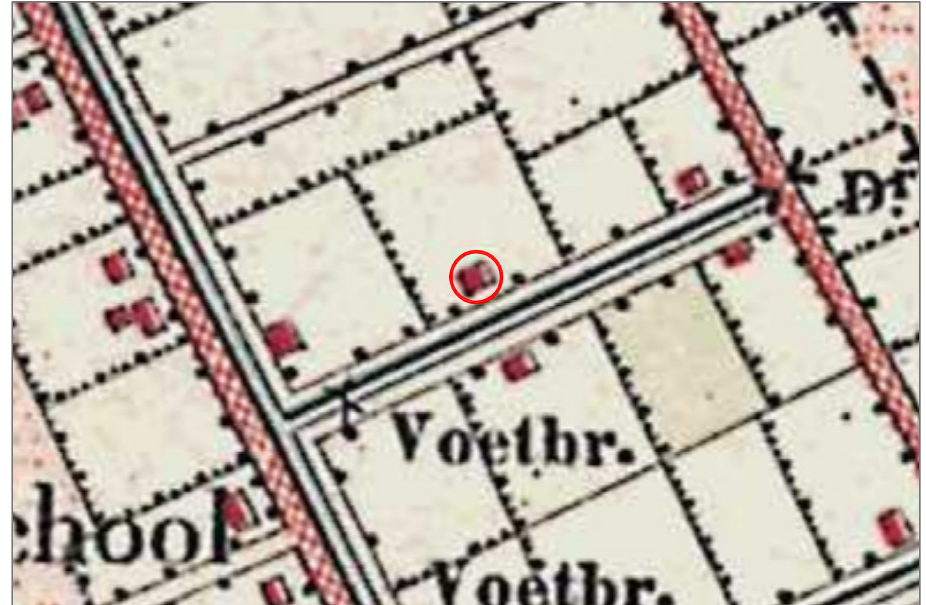
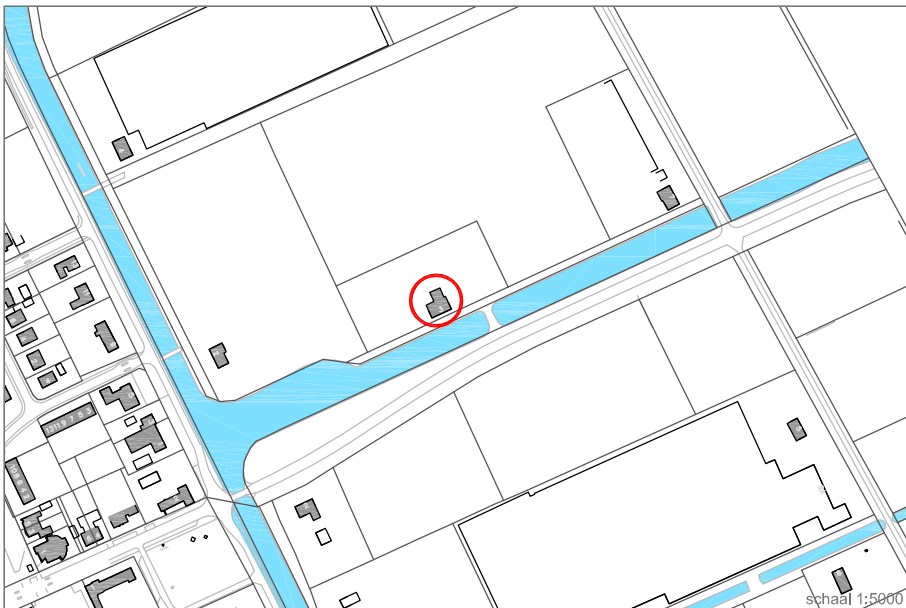
Sevenumseweg 3

Pand past qua hoofdvorm in de typologie van Helenaveen.

De verschijningsvorm is wat te uitbundig (rieten kap met dakkapel, gevelopeningen) voor de bebouwingskarakteristiek van Helenaveen.

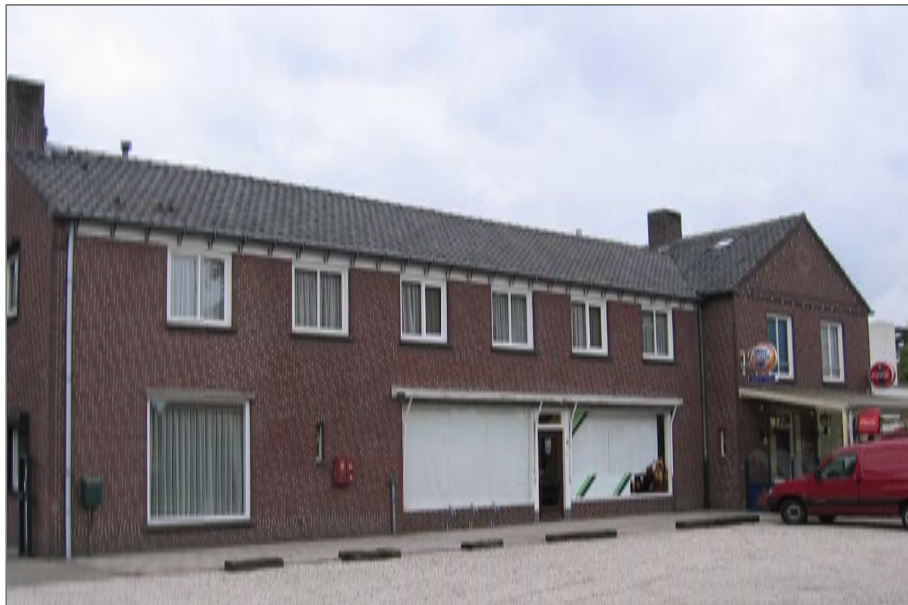
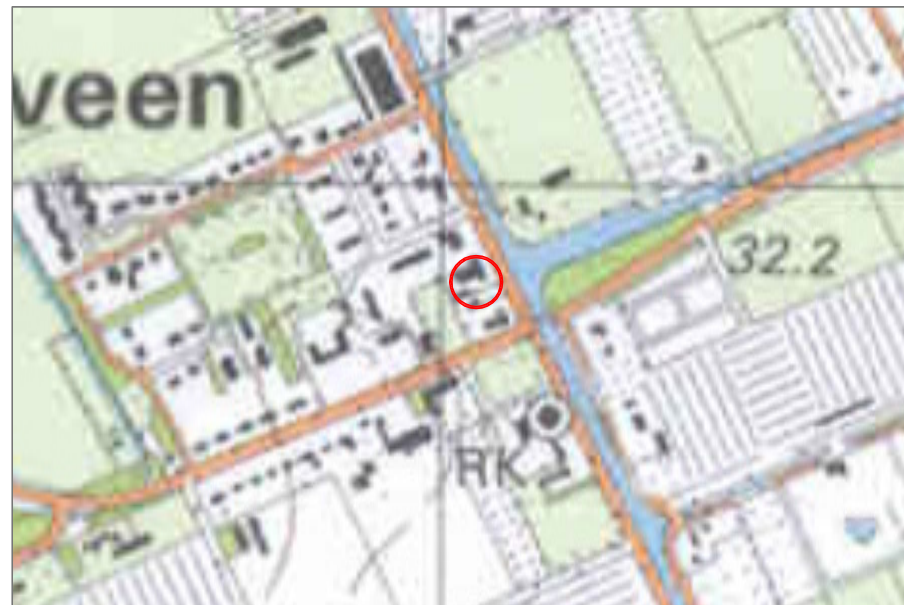
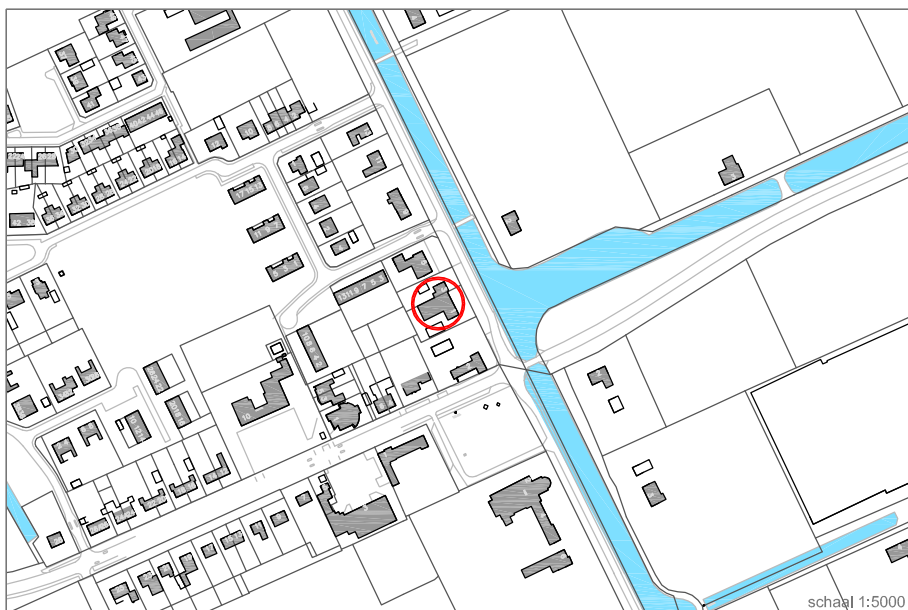
Soemeersingel 1-3

Het pand past in de karakteristiek van het centrum/dorpsmidden van Helenaveen. De gevelopeningen op de begane grondlaag van nr. 1 vragen om een verbetering (kleinere openingen afgestemd op de bovenlaag).

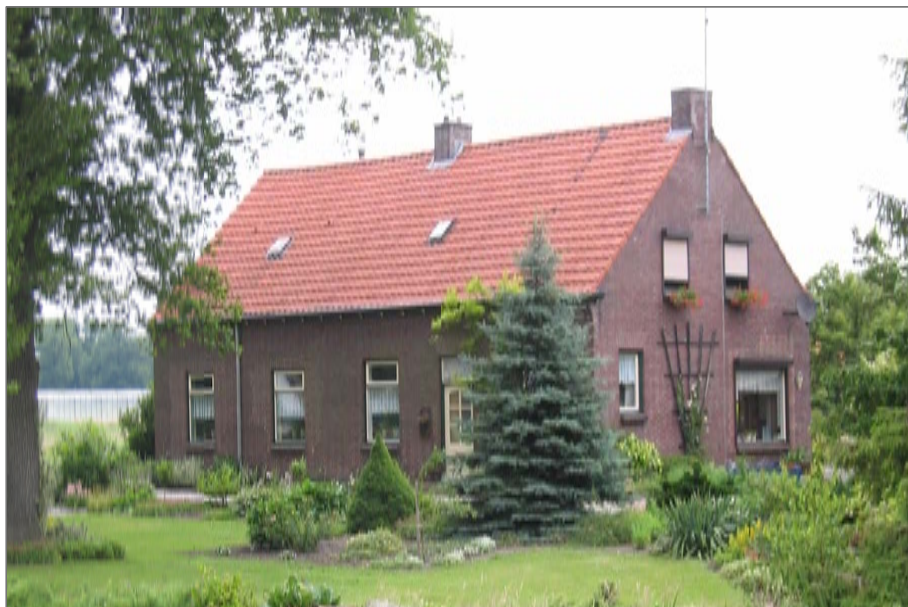
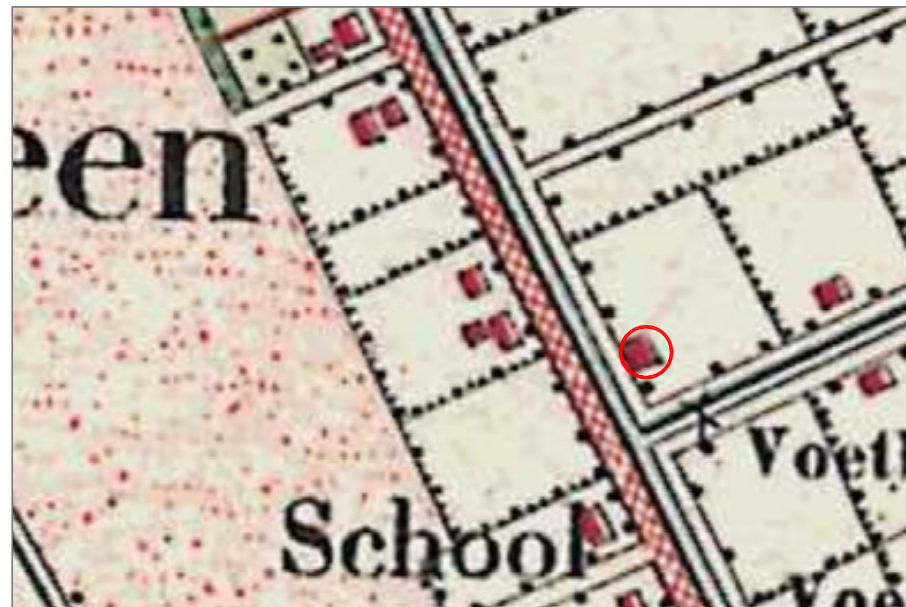
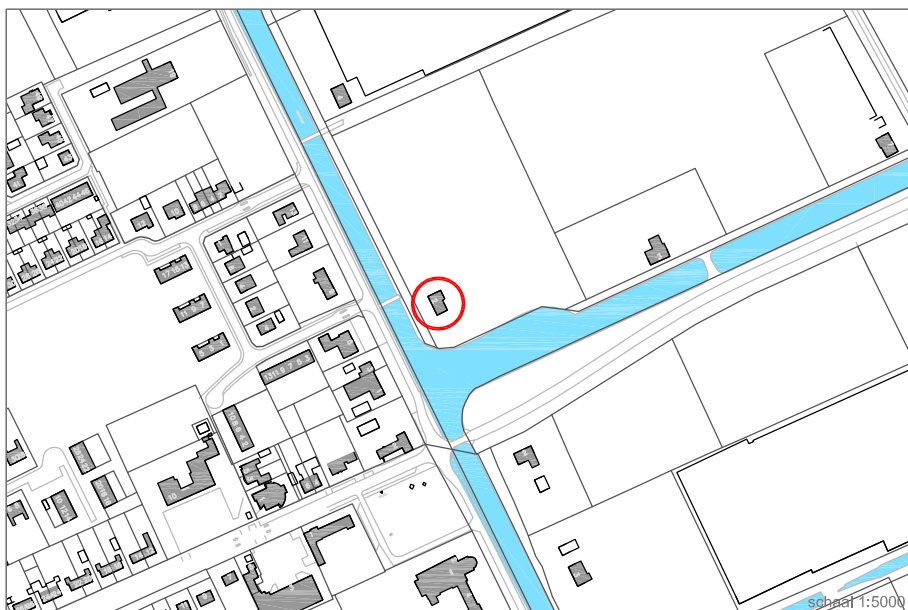
Soemeersingel 2

Pand past in typologie Helenaveen. Gevelopeningen zijn aangepast. Overigens is het pand nog vrij gaaf.

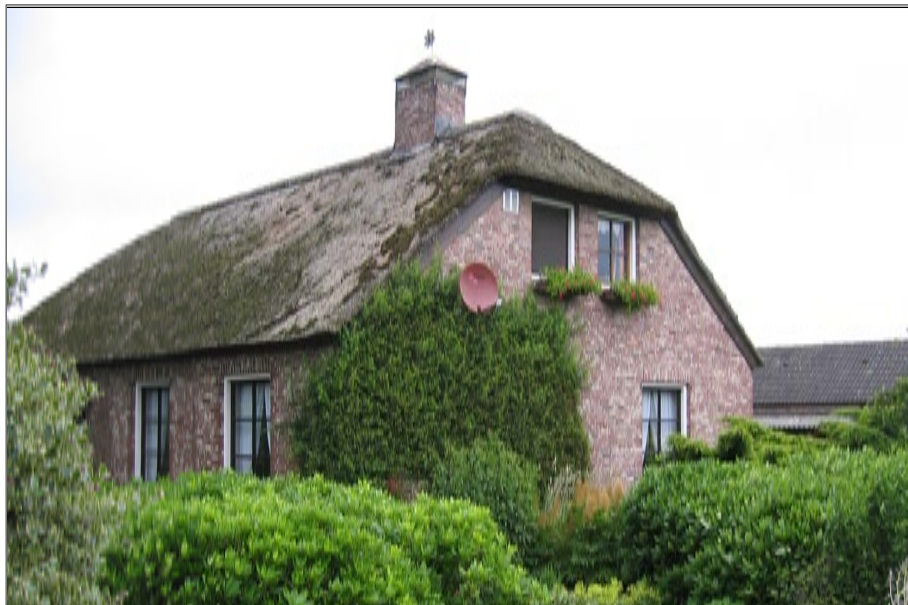
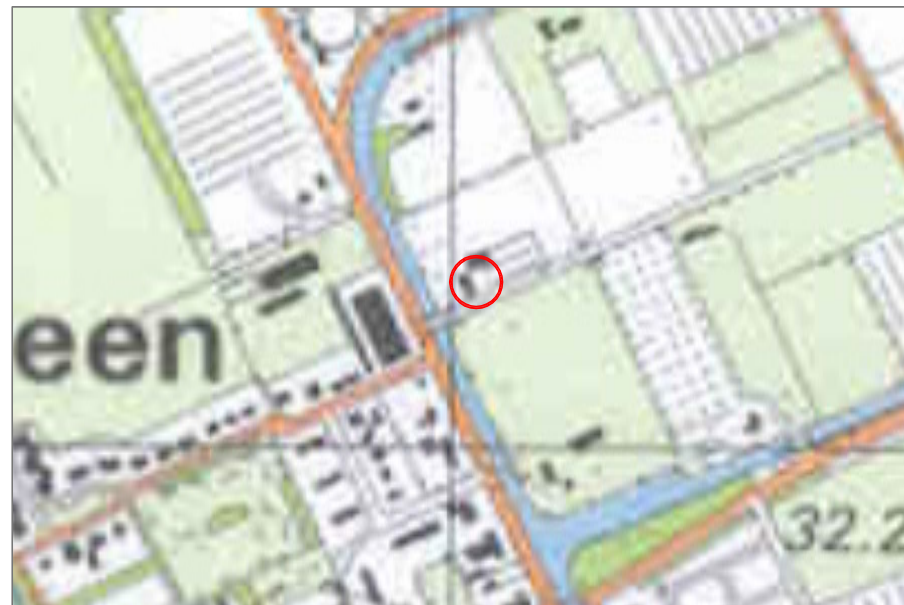
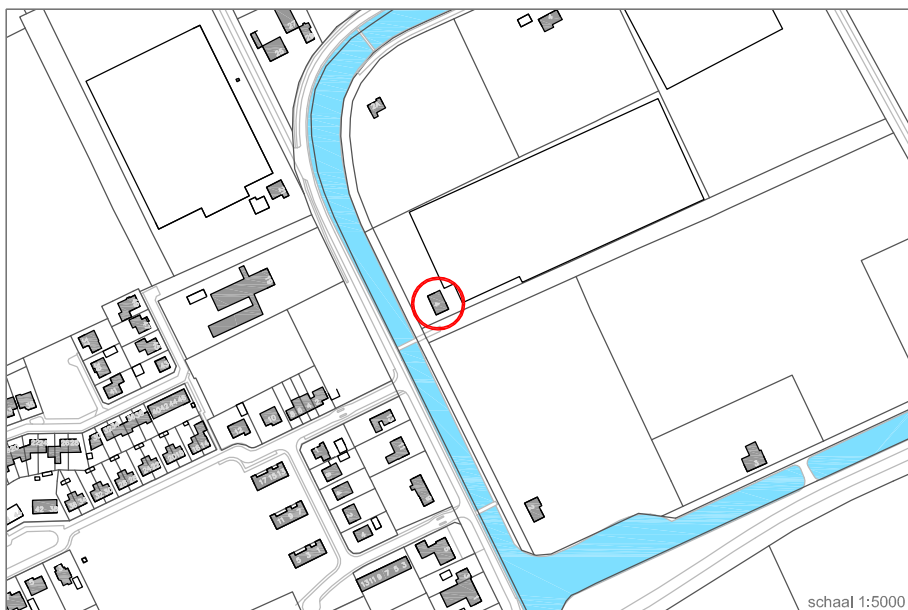
Soemeersingel 4

Pand past in typologie Helenaveen. Rieten zadeldak met wolfseinden is minder Helenaveens. Overigens betreft het een ingetogen, landelijke keuterboerderij.

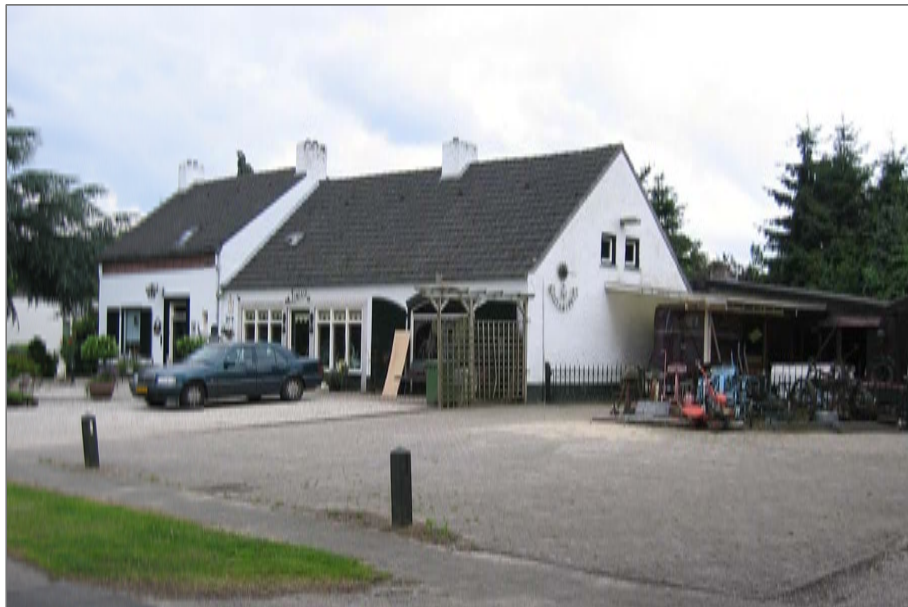
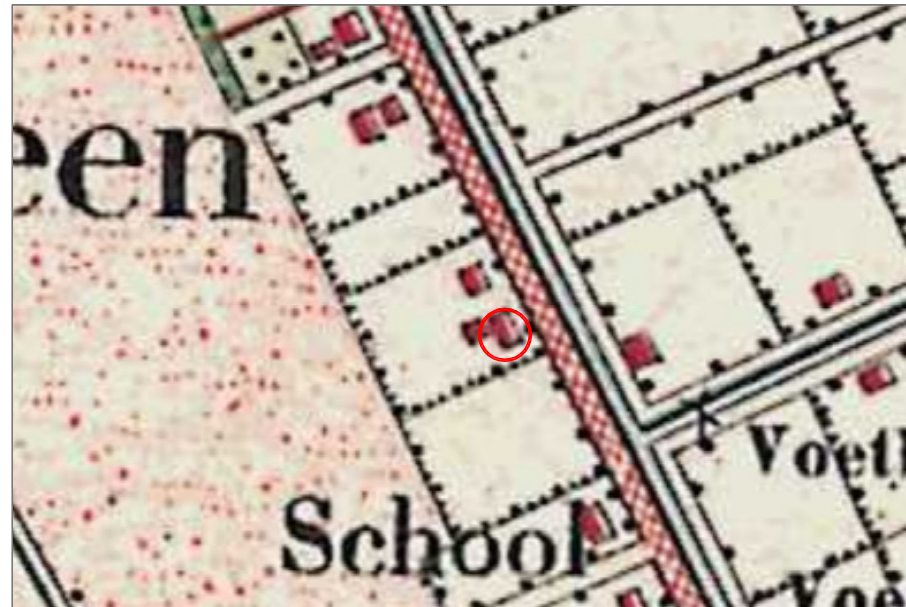
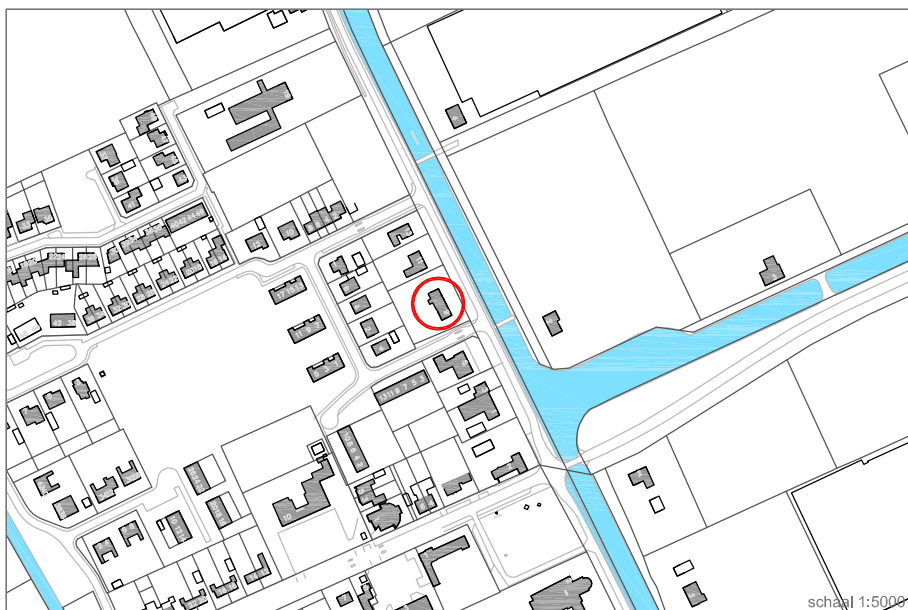
Soemeersingel 9

Pand past in typologie Helenaveen. De situatie is echter sterk gewijzigd; een nieuw woonhuis is aangebouwd, de gevelopeningen zijn gewijzigd en de muren zijn wit geschilderd. Overigens is het pand door de karakteristieke hoofdvorm nog redelijk herkenbaar.

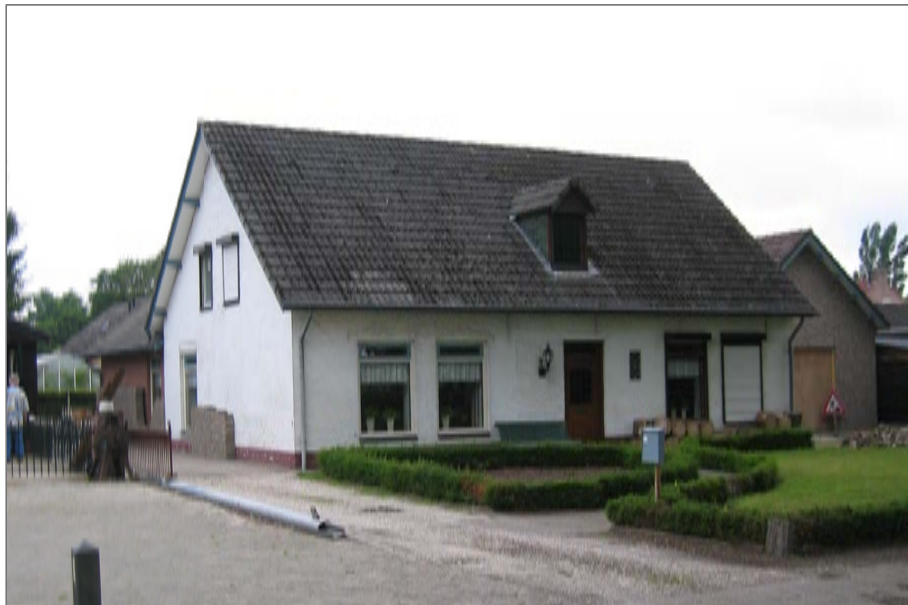
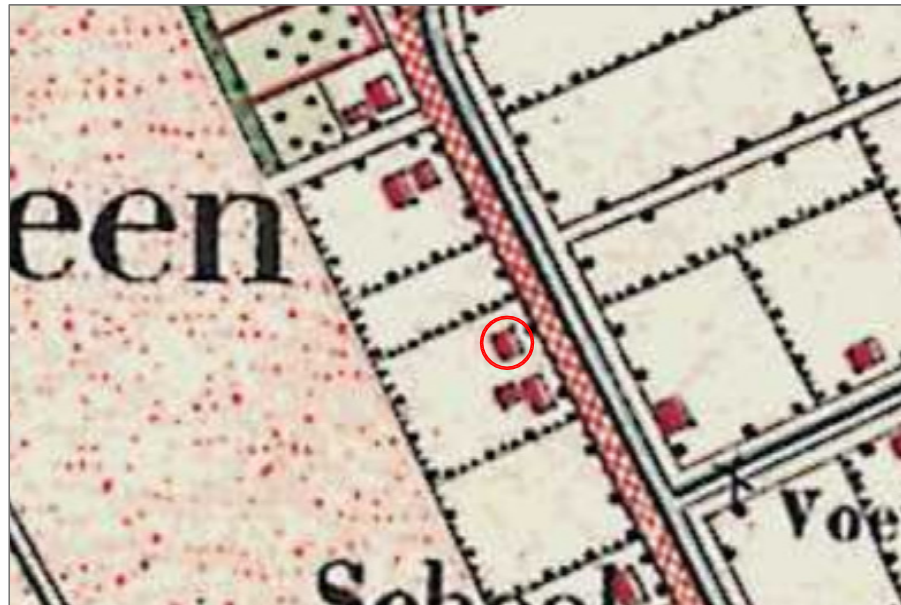
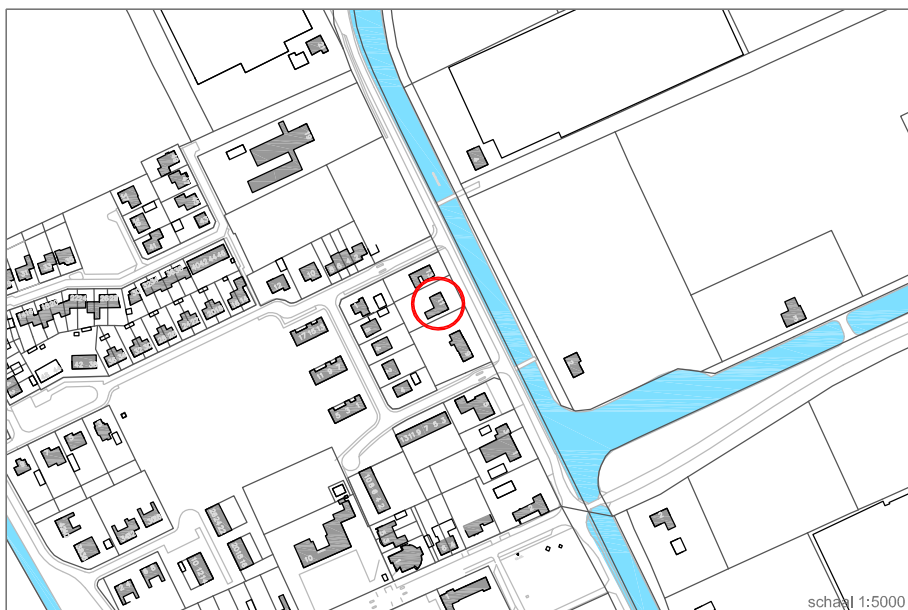
Soemeersingel 11

Pand past in typologie Helenaveen. Wel zijn de gevelopeningen aangepast, is een dakkapel toegevoegd en zijn de muren geschilderd.

Garage staat te ver naar voren en gaat daardoor concurreren met hoofdgebouw.
