studie cultuurhistorie

## De harmonie van Helenaveen

ontwikkeling per pand

*een levenslied in strakke maten*

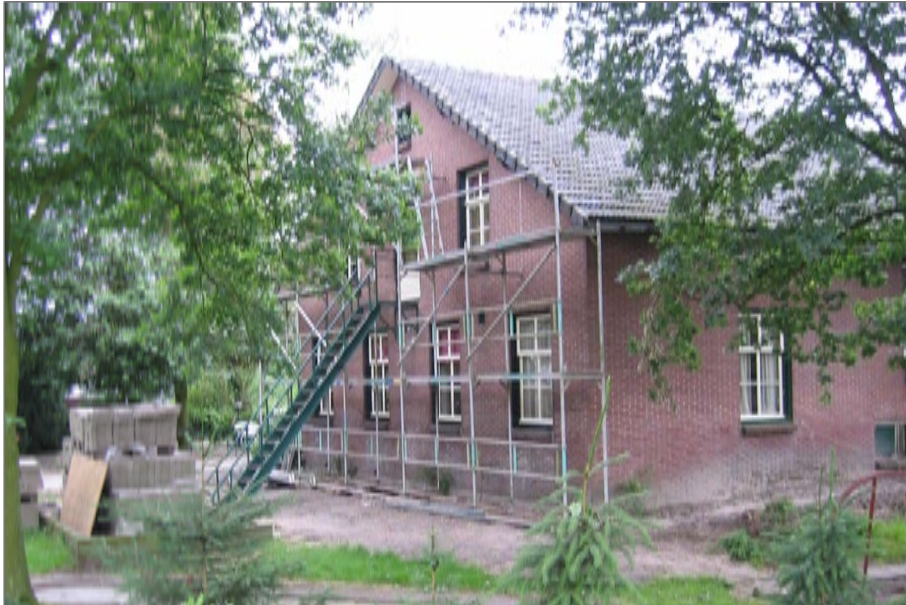
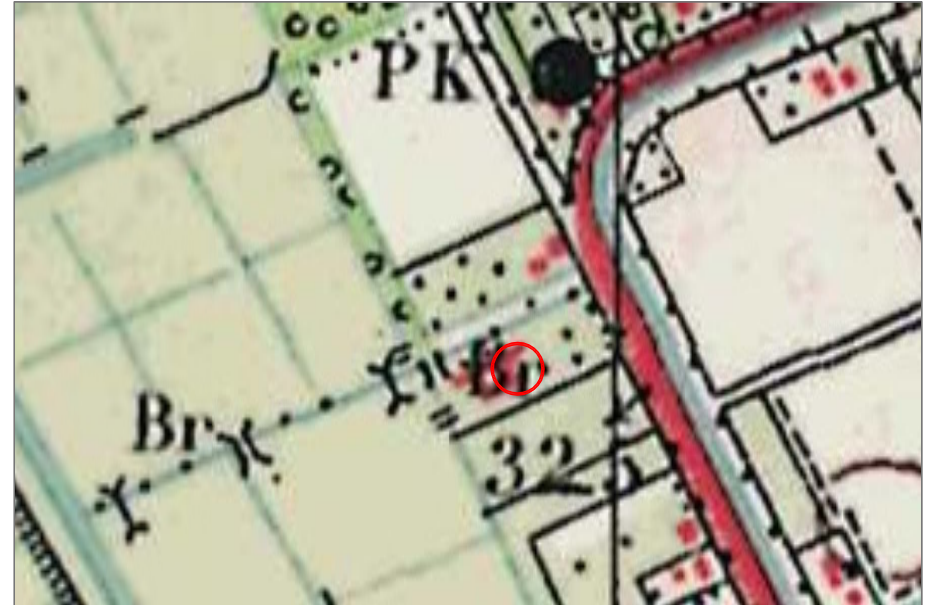
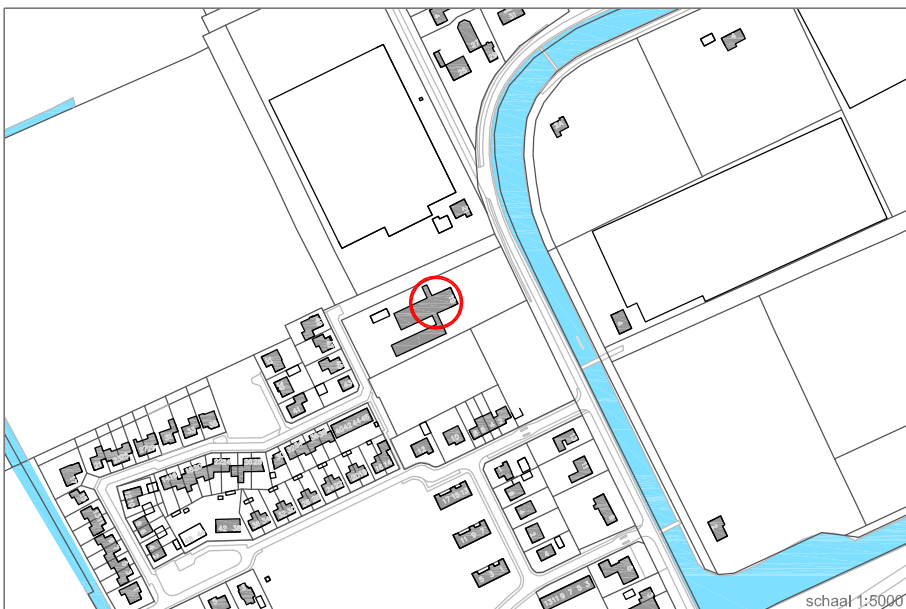
Soemeersingel 19

De Zwijger Hoeve, gelegen op enige afstand van de straat, vormt een markant gebouw. Met name de opbouw van de voorgevel is karakteristiek en vertoont qua stijl overeenkomsten met een aantal andere panden (Koningshoeven, directeursvilla, predikanten) in Helenaveen.

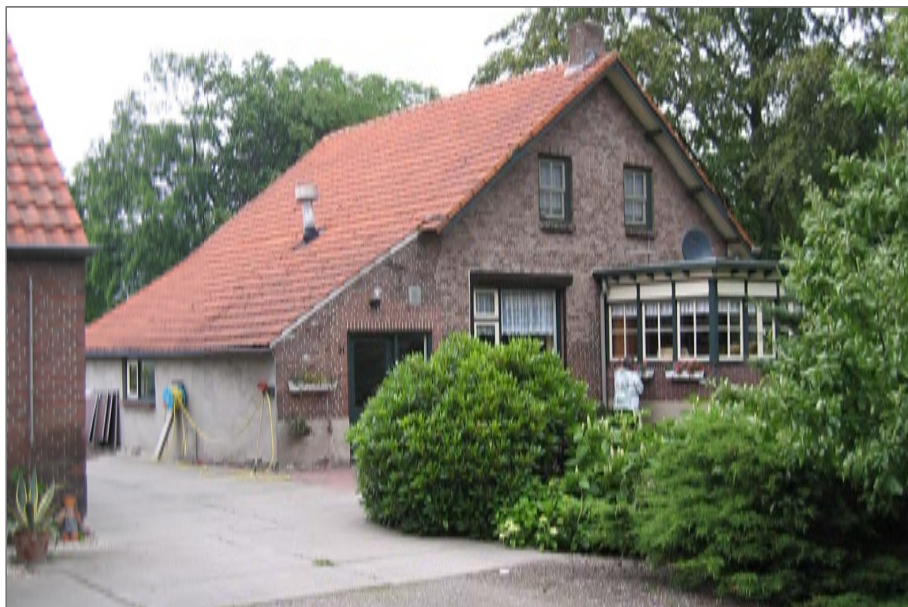
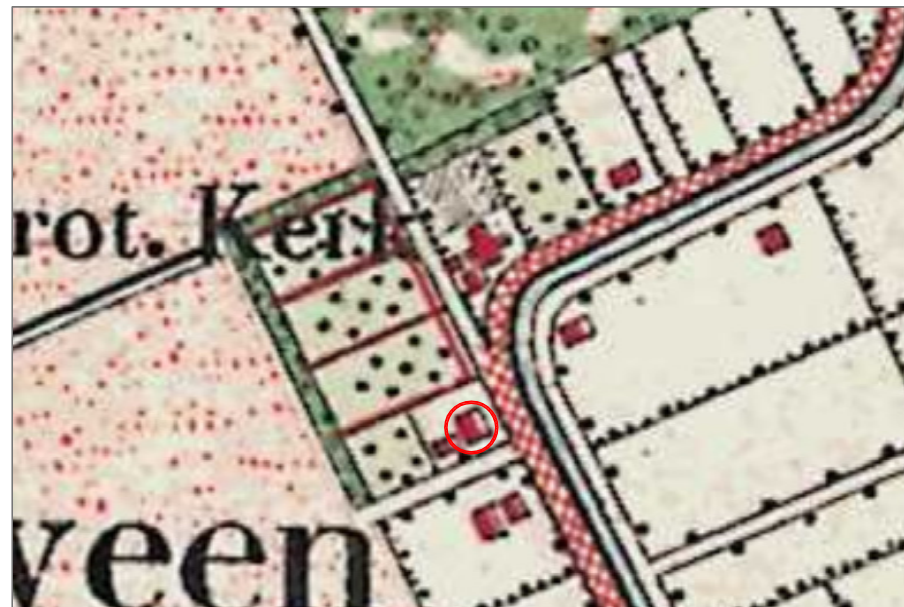
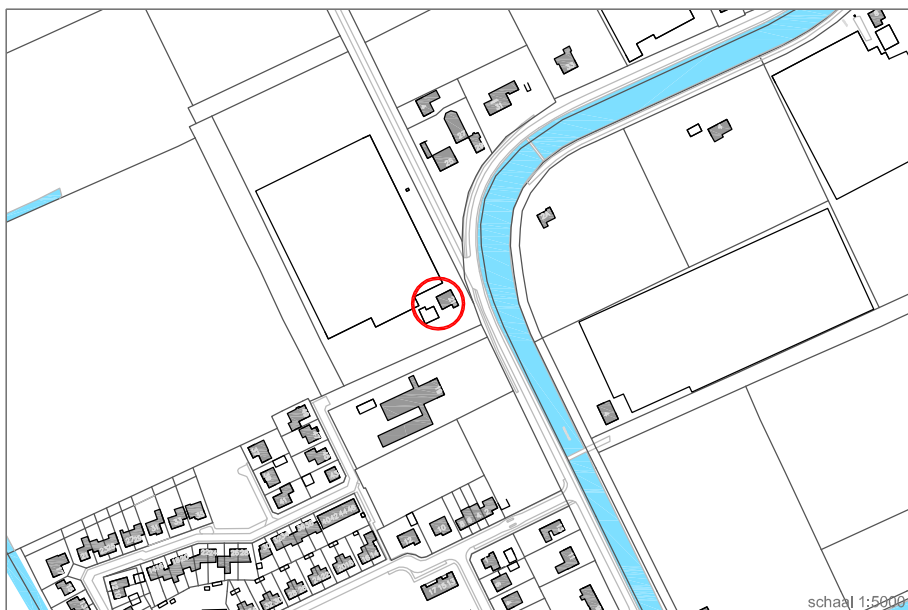
Soemeersingel 21

De bebouwingskarakteristiek van het pand is niet typisch voor Helenaveen. Het betreft oorspronkelijk een kleine tuinderwoning die in de loop der jaren flink is uitgebreid. Met name door de grootte en de positionering van de serre in de voorgevelrooilijn is de eenvoudige hoofdvorm minder herkenbaar geworden. Ook is de achterkant uitgebreid en zijn de gevelopeningen aangepast.

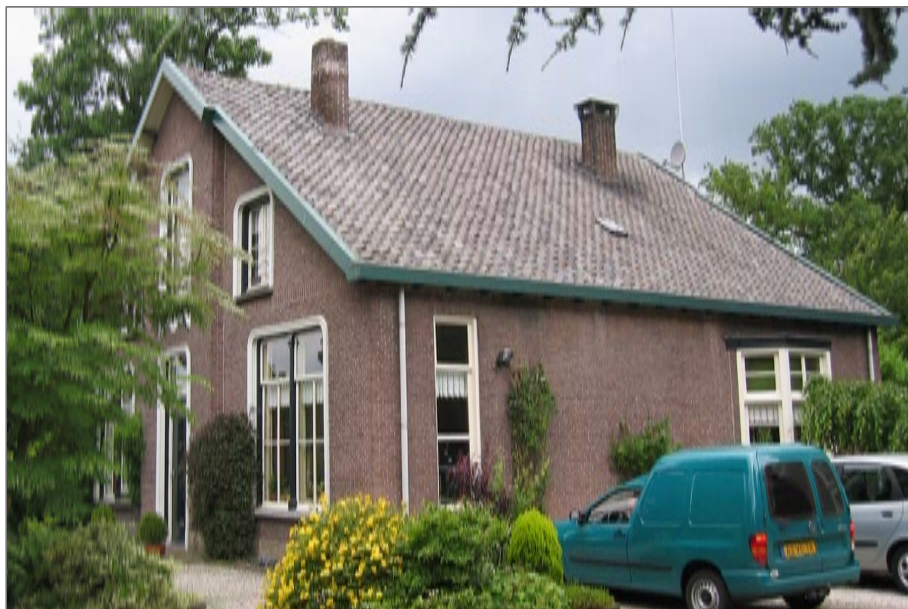
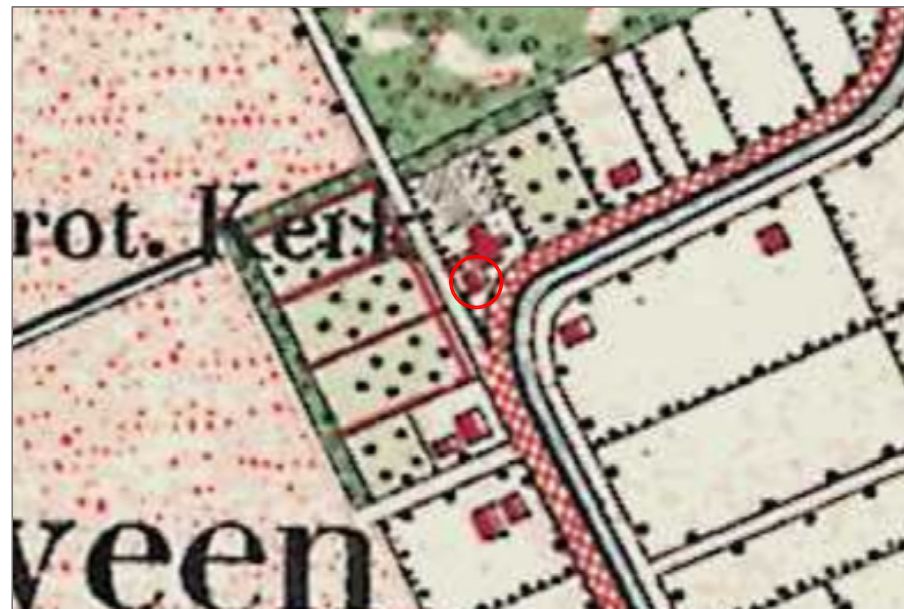
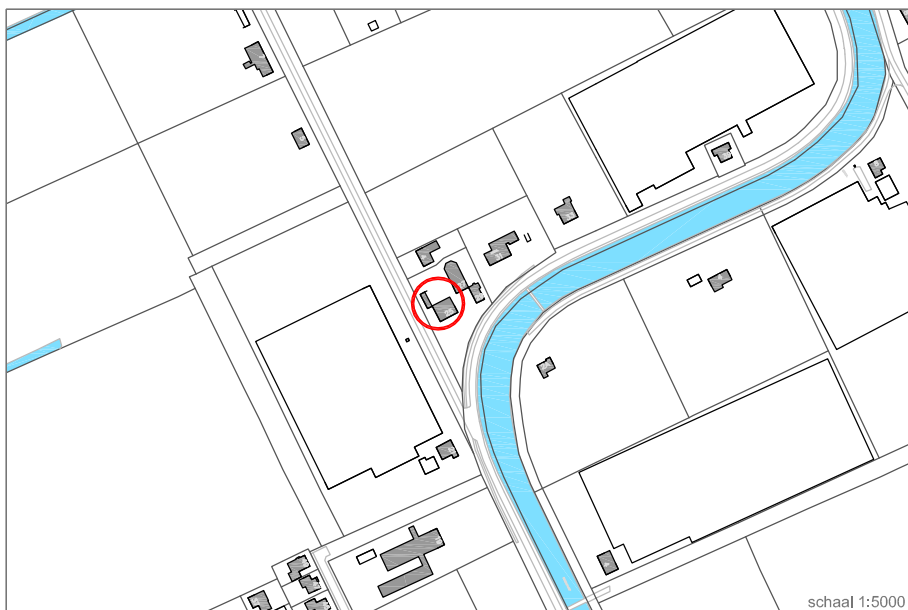
Soemeersingel 25

Pand vormt een fraai onderdeel van het ensemble "N.H. kerk". Het pand dat qua bebouwingskarakteristiek vergelijkbaar is met de directeursvilla is nog gaaf en verkeert in een goede staat.

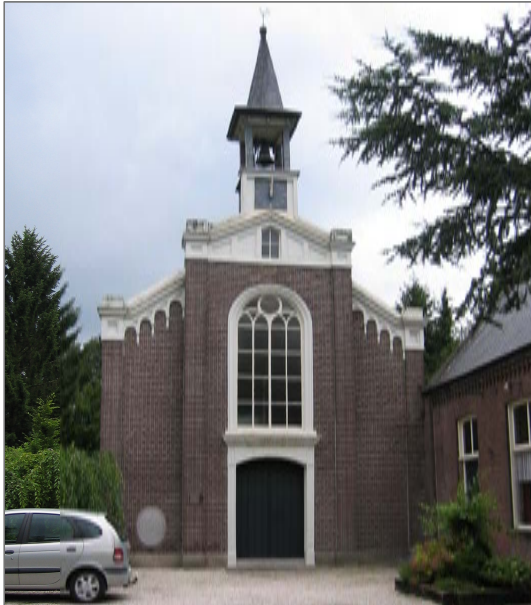
Soemeersingel 27

De N.H. kerk vormt het centrale element binnen het ensemble “N.H. kerk” in de bocht aan de Soemeersingel. Het pand is rijksmonument en verkeert in een goede staat.

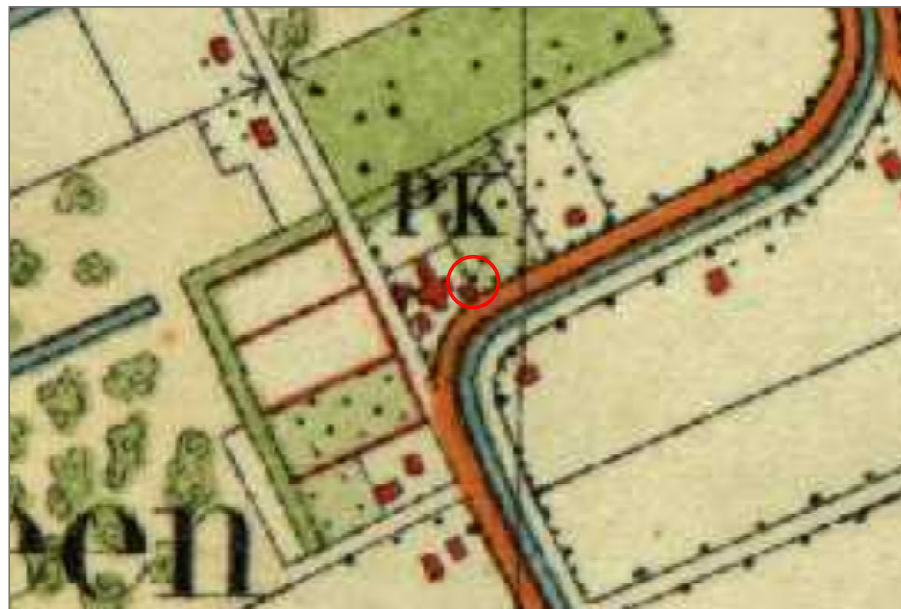
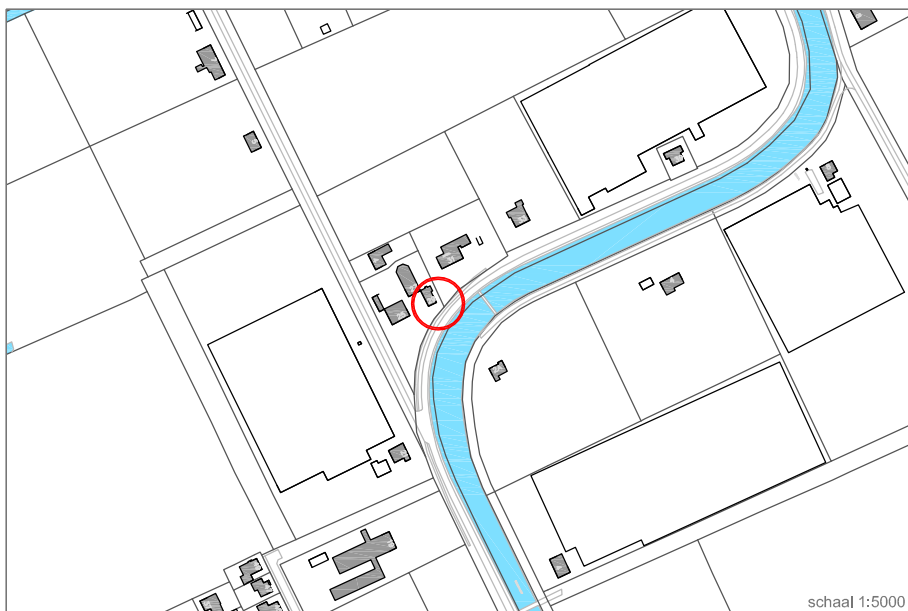
Soemeersingel 29

De zondagsschool vormt onderdeel van het ensemble "N.H. kerk". De stijl sluit goed aan bij de bouwstijl van kerk en predikantenwoning.

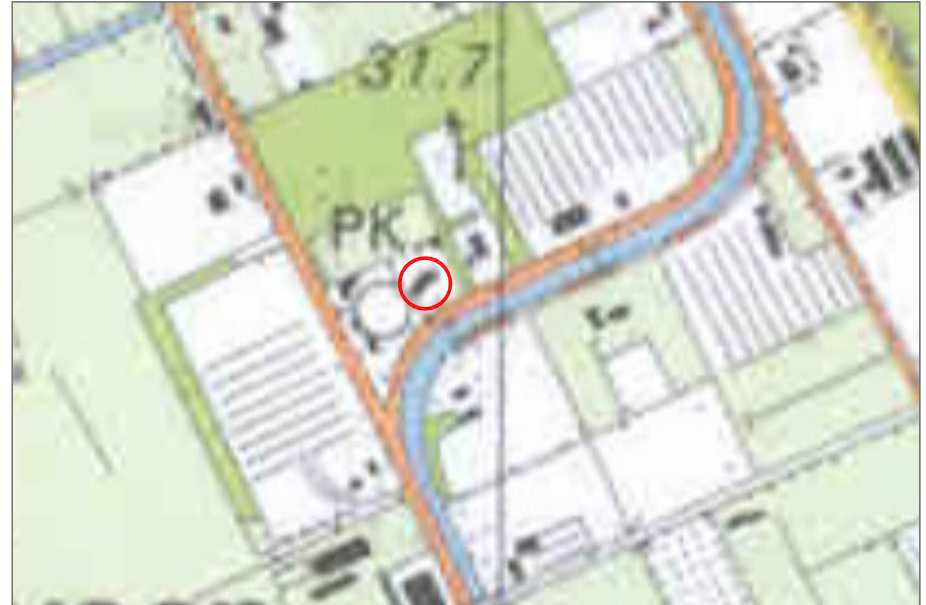
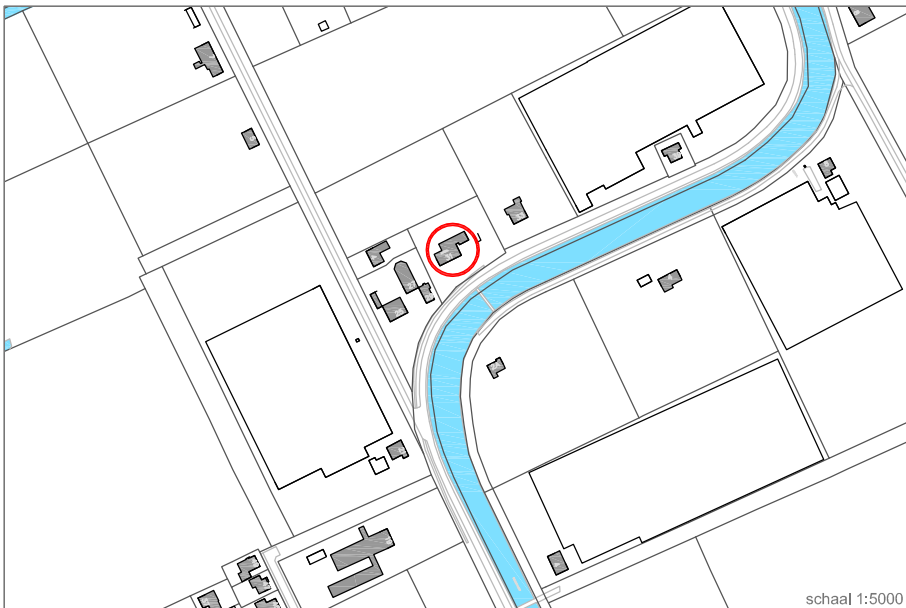
Soemeersingel 31

Pand past niet in typologie Helenaveen. De vorm, gevelopeningen en het platte dak zijn niet in overeenstemming met de bebouwingskarakteristiek van Helenaveen.

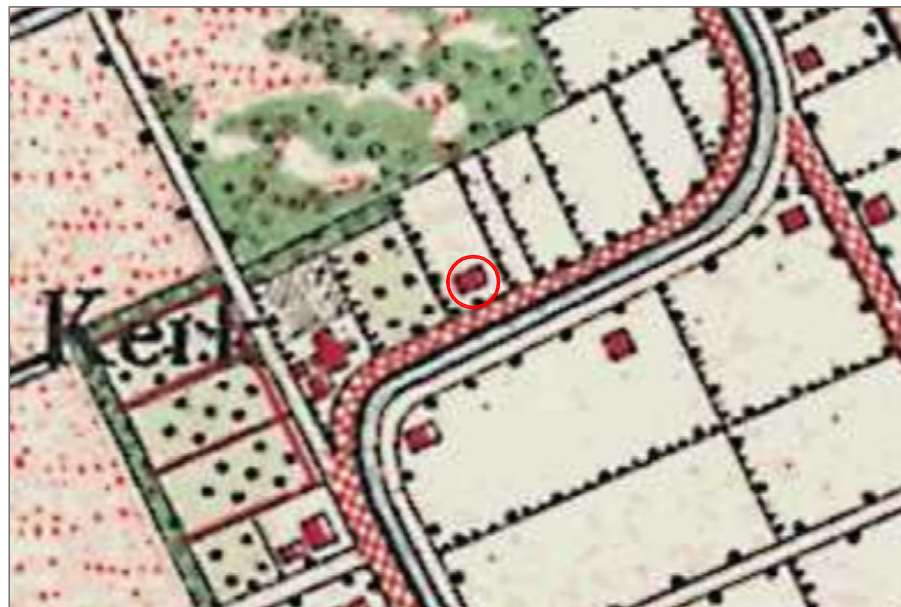
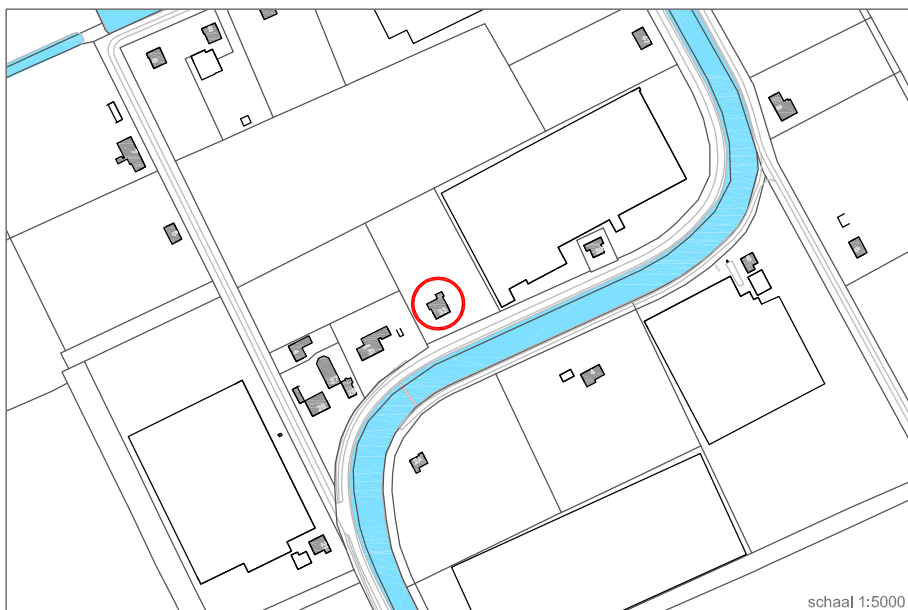
Soemeersingel 33

Het pand past in de typologie van Helenaveen. Deze 'nette' woning is op een passende wijze uitgebreid, waarbij de hoofdvorm intact is gelaten. De gevelopeningen zijn enigszins aangepast.

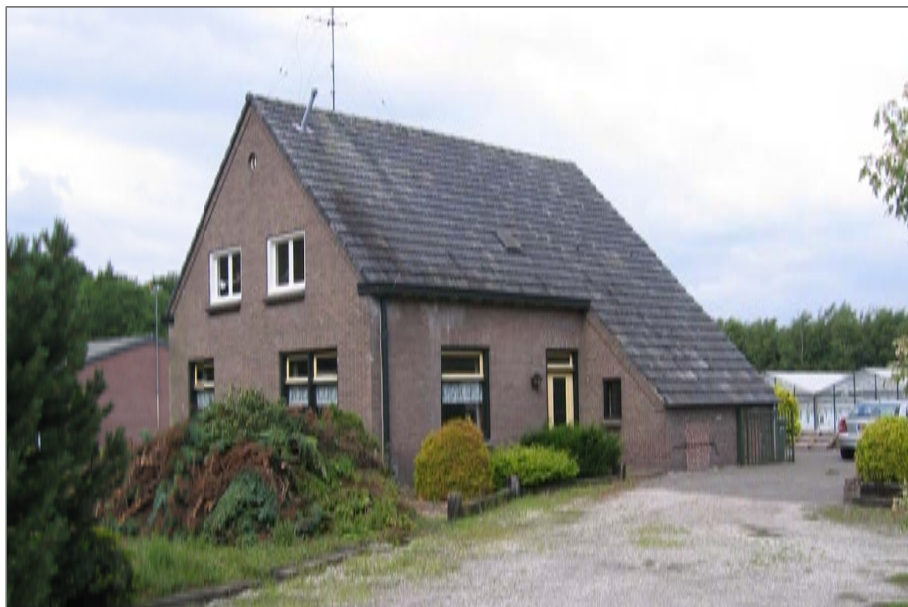
Soemeersingel 39

De bebouwingskarakteristiek van het pand is niet typisch voor Helenaveen. Het betreft een kleine tuinderwoning. De gevelopeningen zijn op een paar plekken aangepast. Overigens is de woning nog vrij gaaf.

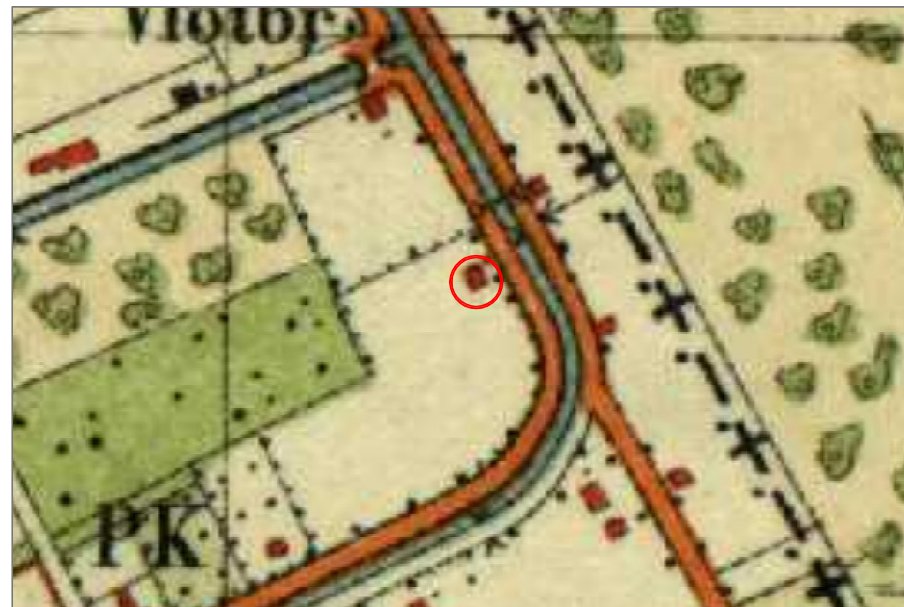
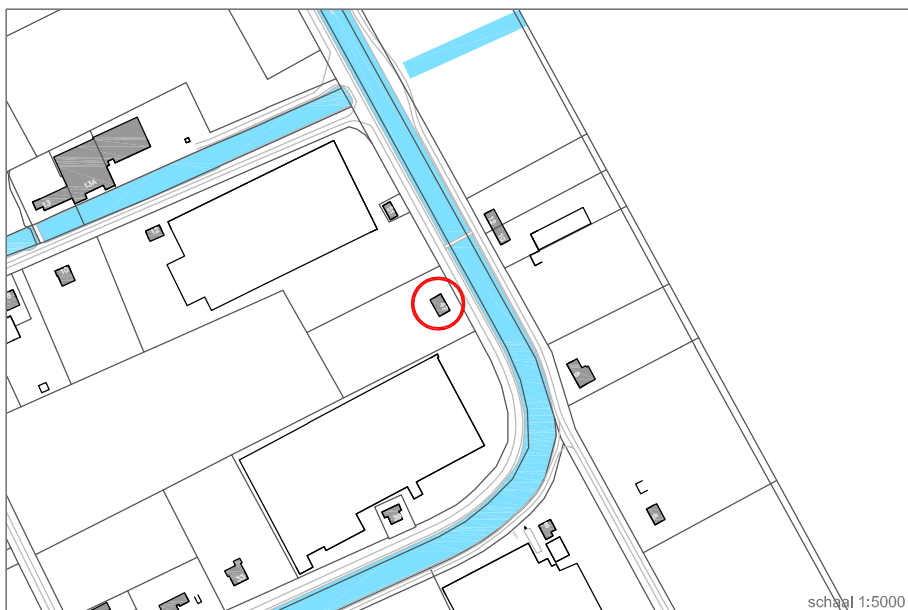
Soemeersingel 47

Naast de oorspronkelijke woning is een nieuwe woning opgericht. Deze wijkt af van de typologie van Helenaveen. De massa stemt niet overeen met het langgerekte type. Bovendien draagt de dakkapel en de erker niet bij aan een sobere hoofdvorm van de woning.

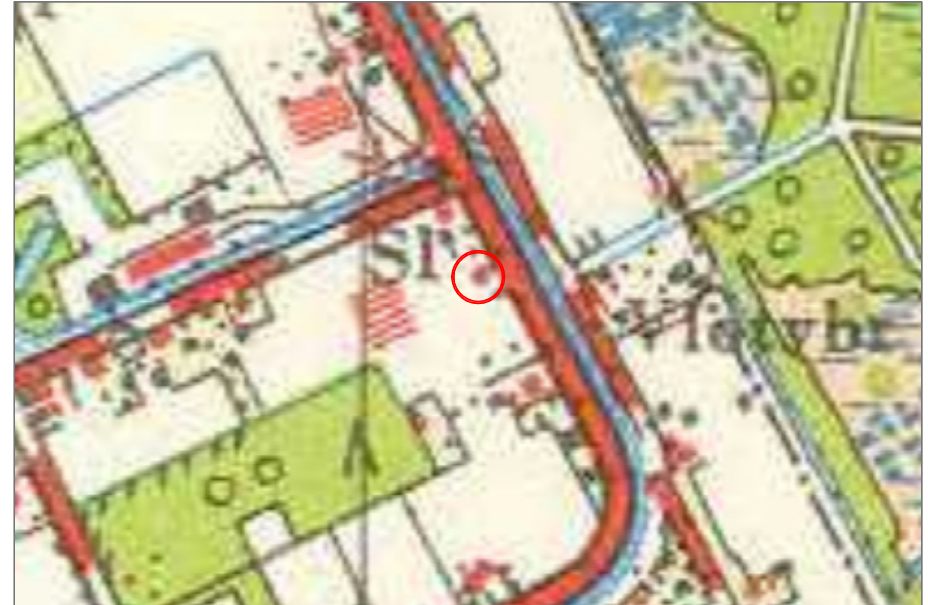
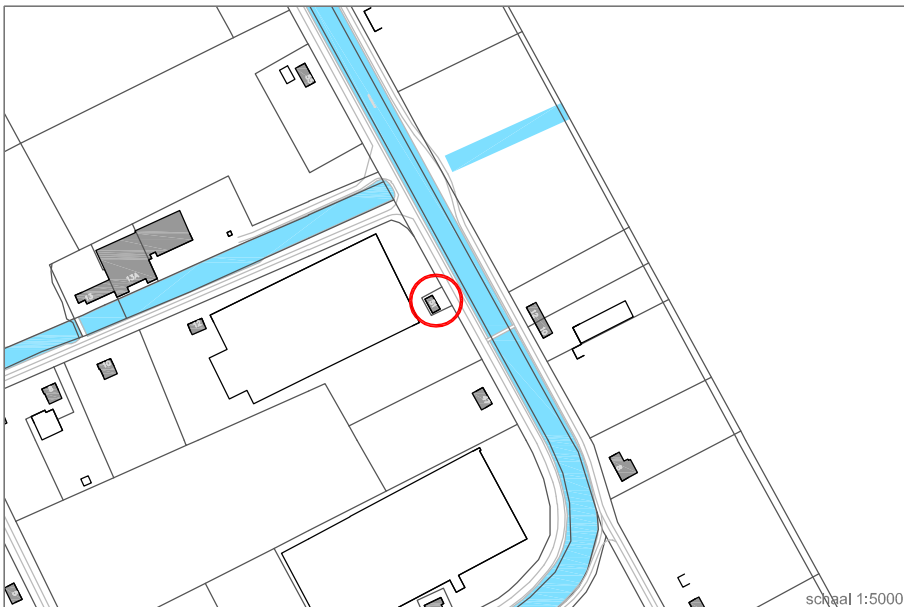
Soemeersingel 51

Dit voormalig, klein bedrijfsgebouwtje is omgebouwd tot woning. De oorspronkelijke bebouwingskarakteristiek is daarbij niet of nauwelijks aangepast.

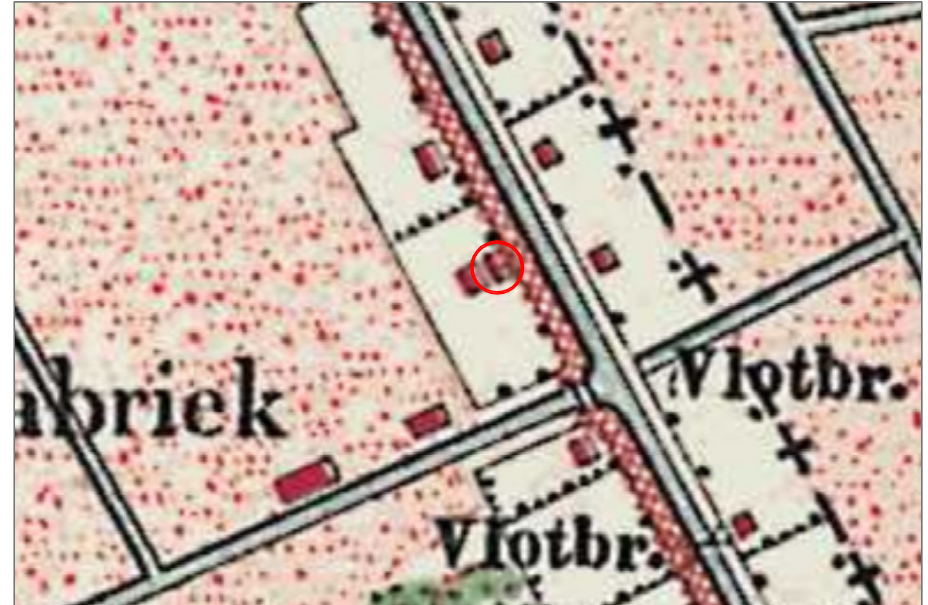
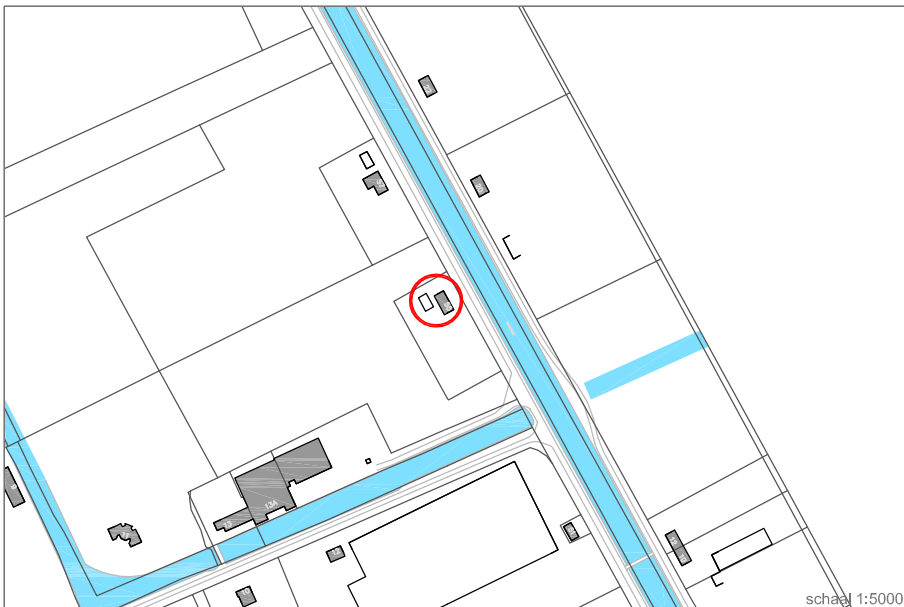
Soemeersingel 55

Dit pand past in de typologie van Helenaveen. De gevelopeningen zijn aangepast en de muren geschilderd.

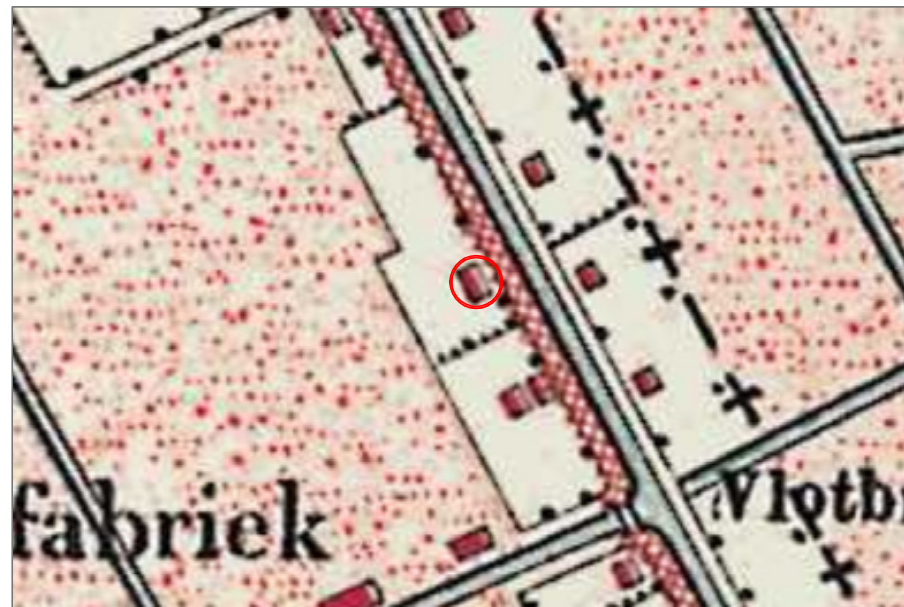
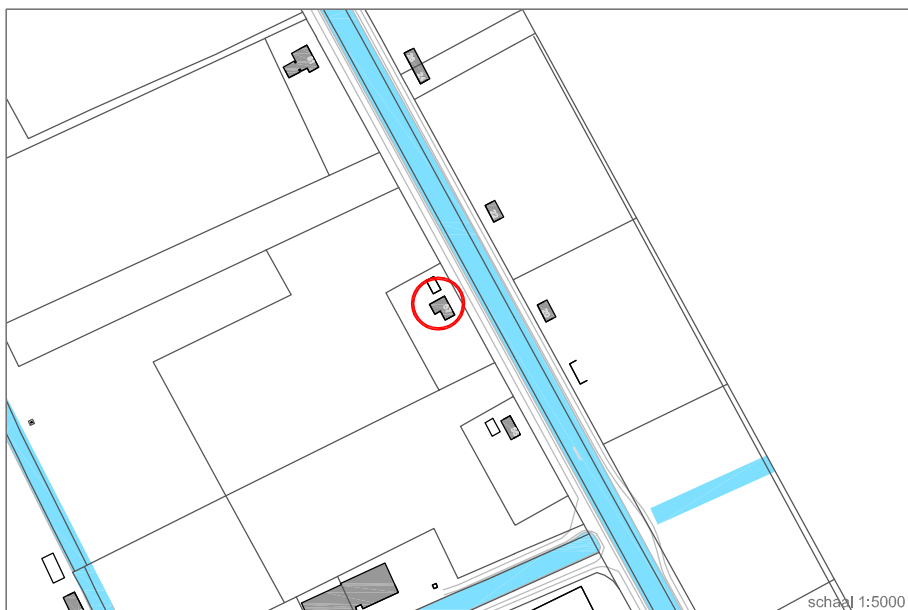
Soemeersingel 57

Het pand past in de typologie van Helenaveen. De gevelopeningen zijn aangepast en de muren zijn geschilderd.

Het bijgebouw is (nagenoeg) in de rooilijn van de woning gebouwd. Hierdoor wordt het ritme van woningen aan de weg verstoord en komt de woning minder tot zijn recht. Verplaatsing van het bijgebouw achter de woning zou het geheel versterken.

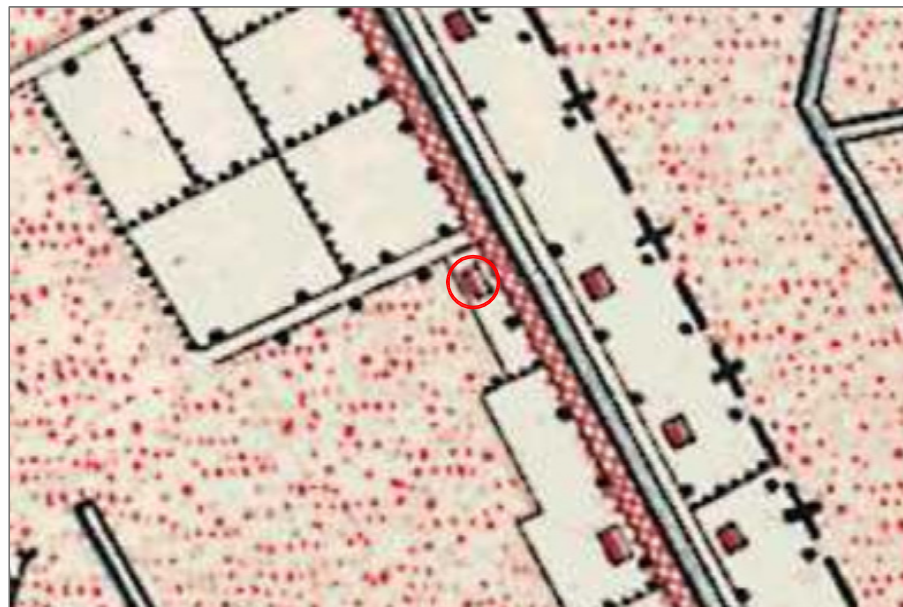
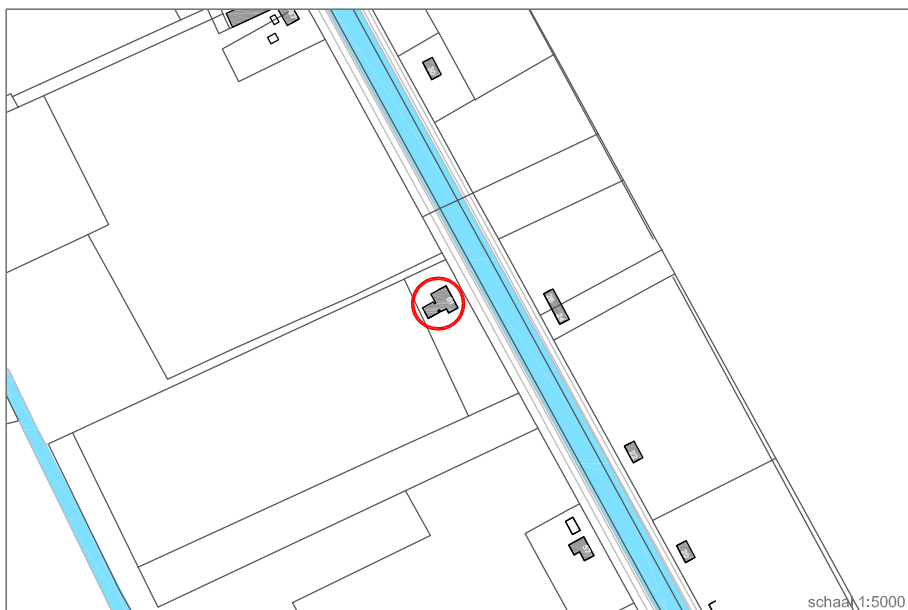
Soemeersingel 61

Het pand past in de typologie van Helenaveen. De gevelopeningen zijn aangepast en de muren geschilderd. Overigens is de bebouwingskarakteristiek nog goed herkenbaar.

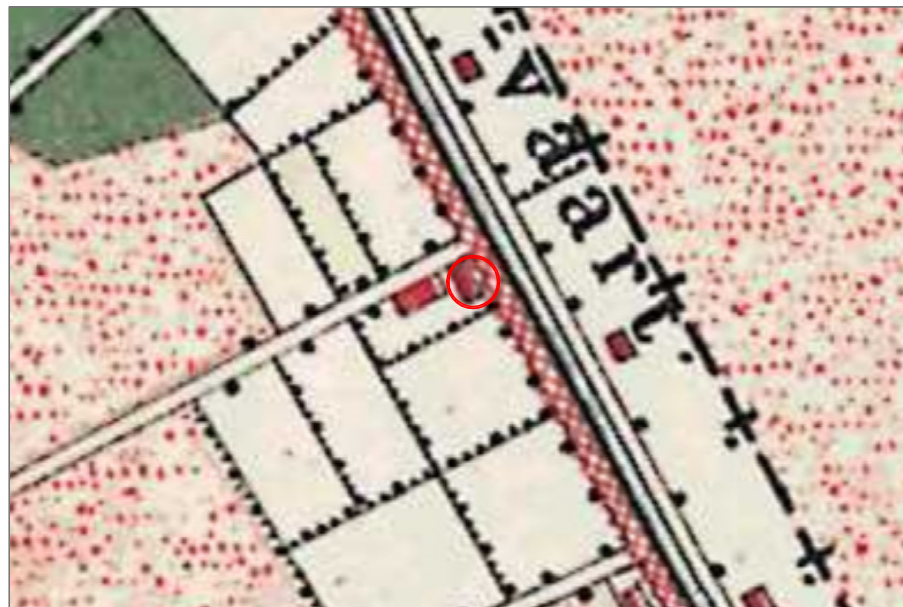
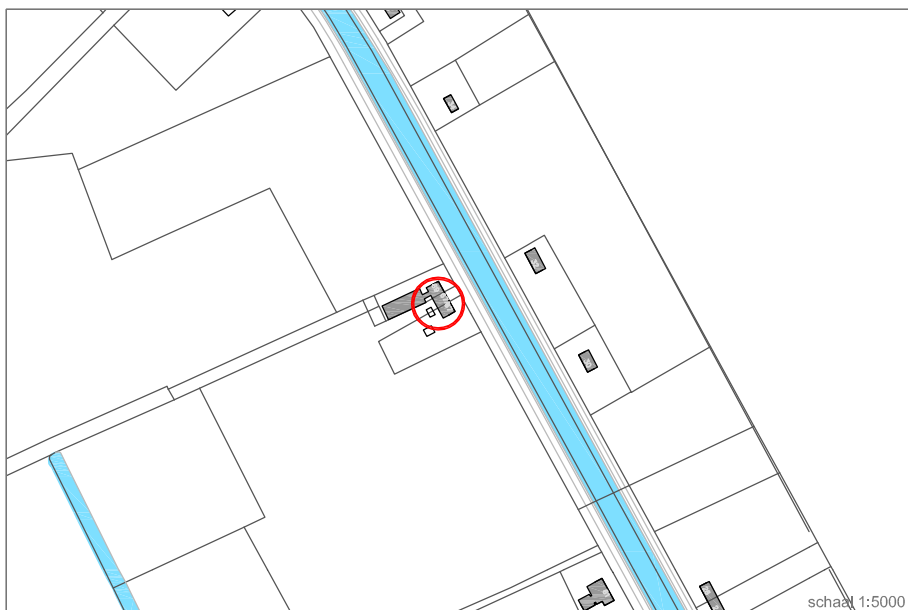
Soemeersingel 67/67a/69

Het pand past in de typologie van Helenaveen. Gevelopeningen zijn aangepast en dakkapellen zijn toegevoegd. De karakteristieke langgerekte vorm is echter nog duidelijk herkenbaar. Afstemming qua kleurgebruik tussen de woningen zou het geheel versterken.

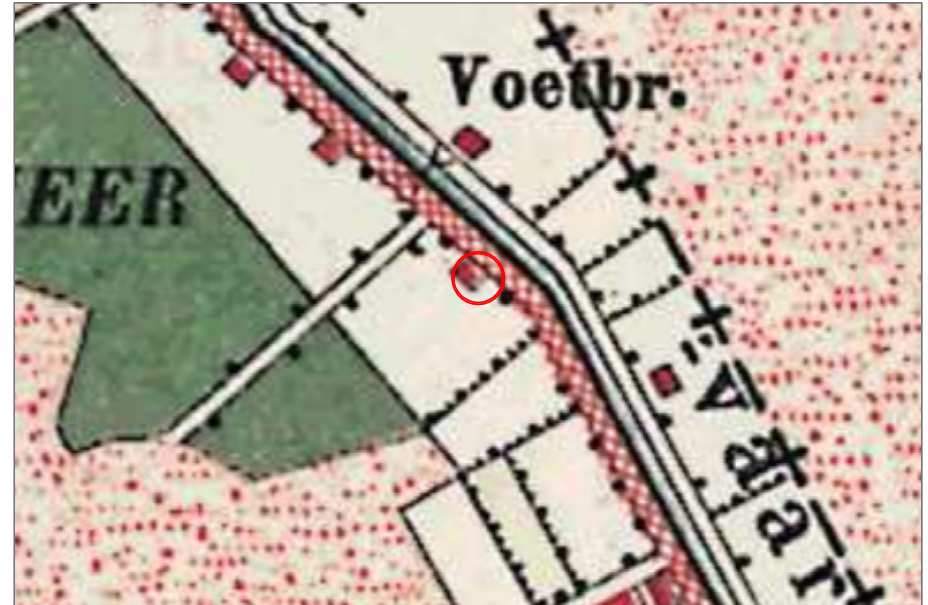
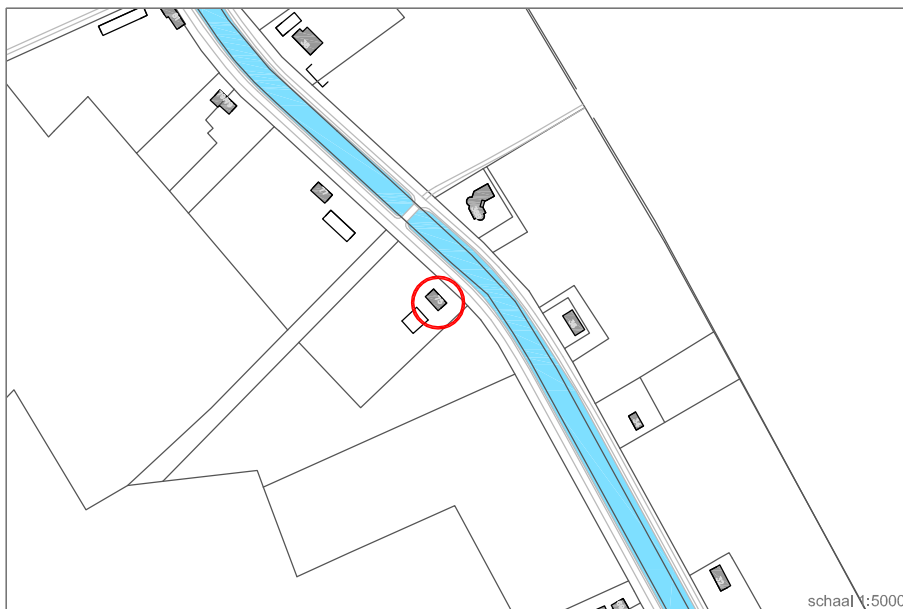
Soemeersingel 75

Fraai geheel van authentieke woning en schuur. Luifel bij voordeur en schutting tegen zijgevel woning zijn minder passend. Meer openheid in voortuin is voor het ruimtelijk beeld wenselijk.

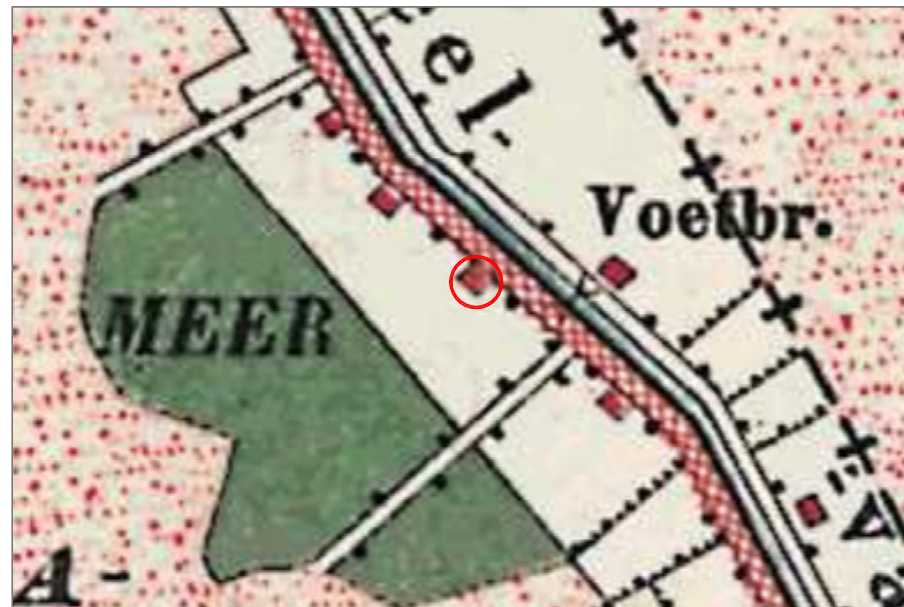
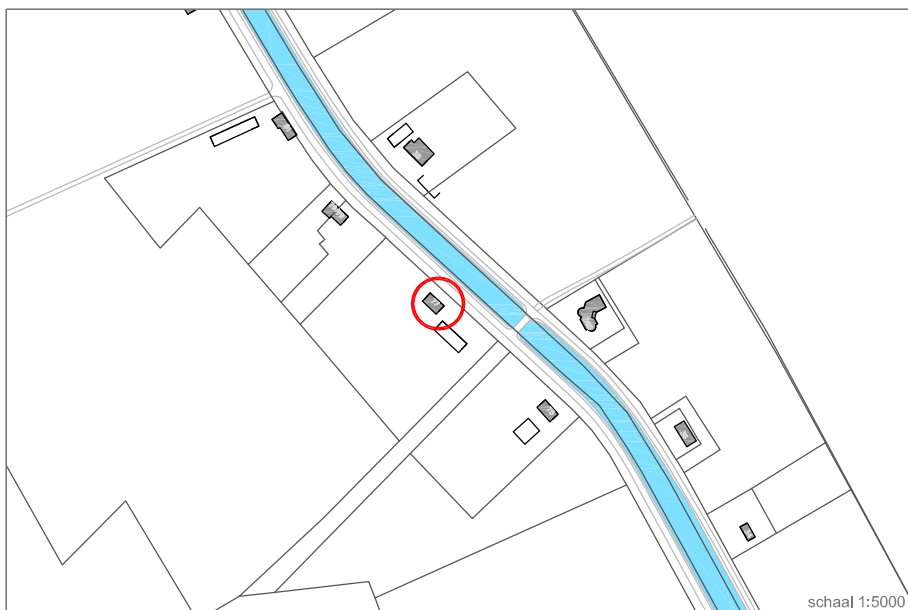
Soemeersingel 77

Het pand past in de typologie van Helenaveen. Gevelopeningen zijn aangepast en de muren geschilderde. Karakteristieke hoofdvorm is nog duidelijk herkenbaar.

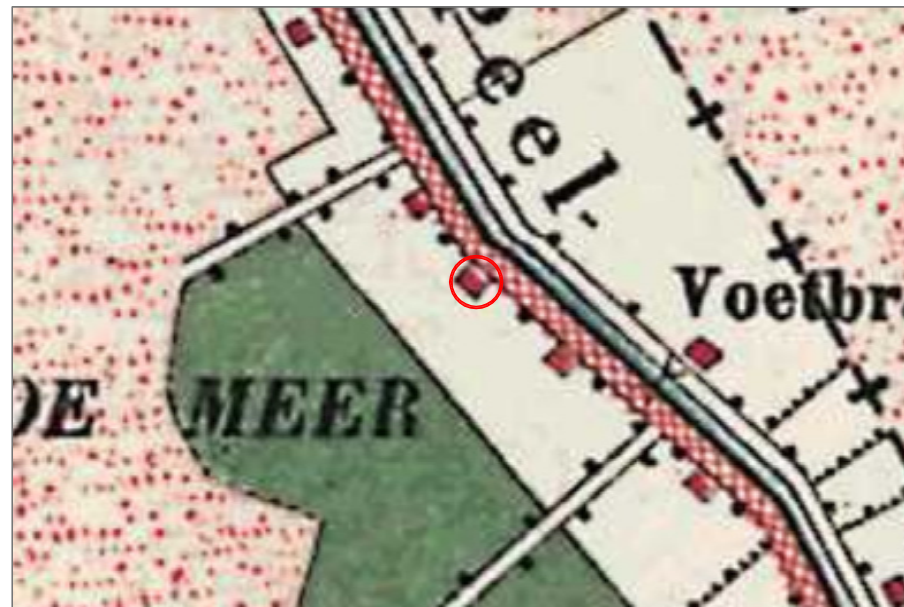
Soemeersingel 79-79a

Het pand past in de typologie van Helenaveen. De gevelopeningen zijn aangepast. Overigens is de woning nog vrij gaaf.

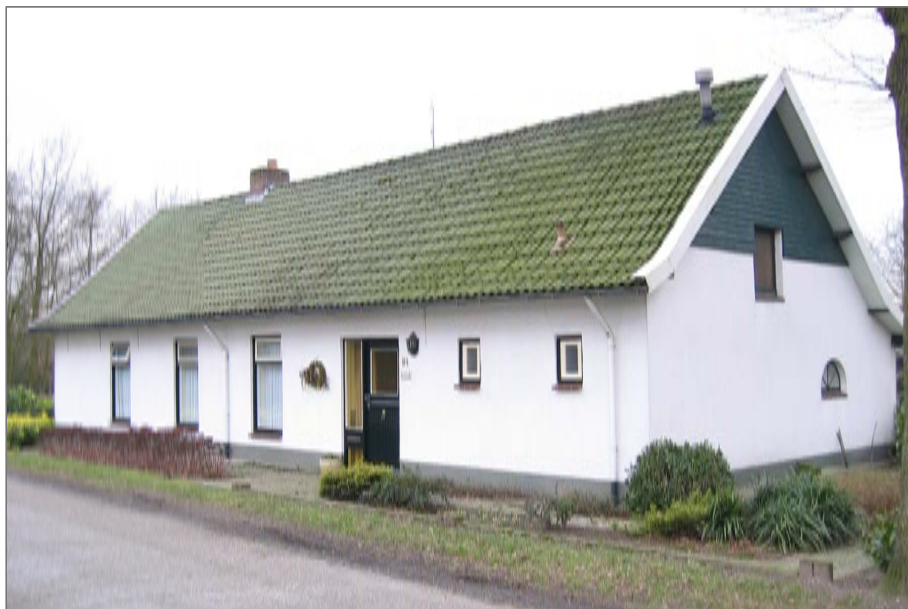
Soemeersingel 81

Het pand past in de typologie van Helenaveen. De gevelopeningen zijn aangepast en de muren gestuukt.

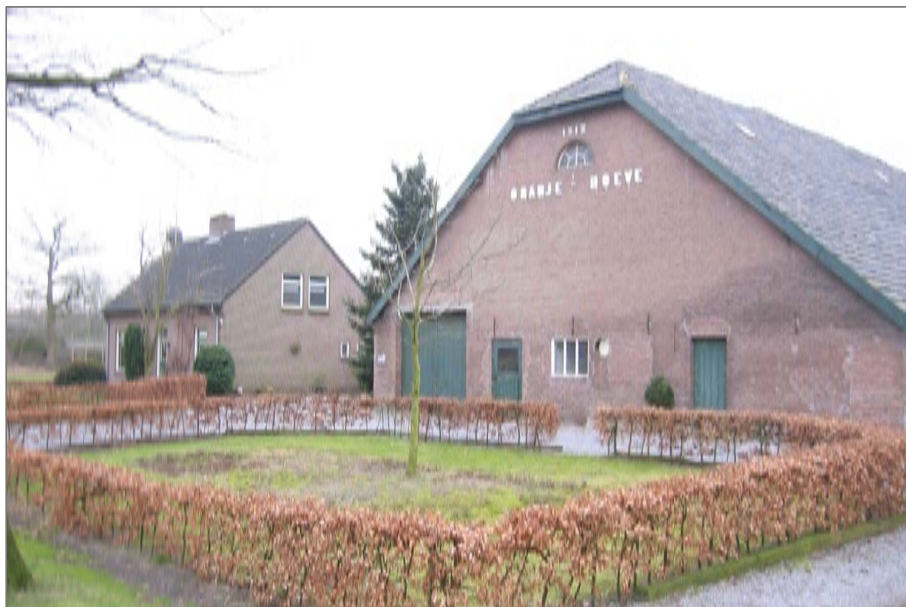
Soemeersingel 87

Door de sloop van de kop van de oorspronkelijke kop-rompboerderij is deze Koningshoeve minder goed als zodanig herkenbaar.

Een herstel van de oorspronkelijke bebouwingssituatie (of een eigentijdse interpretatie van dit gegeven) is vanuit cultuurhistorisch en ruimtelijk oogpunt het overwegen waard.

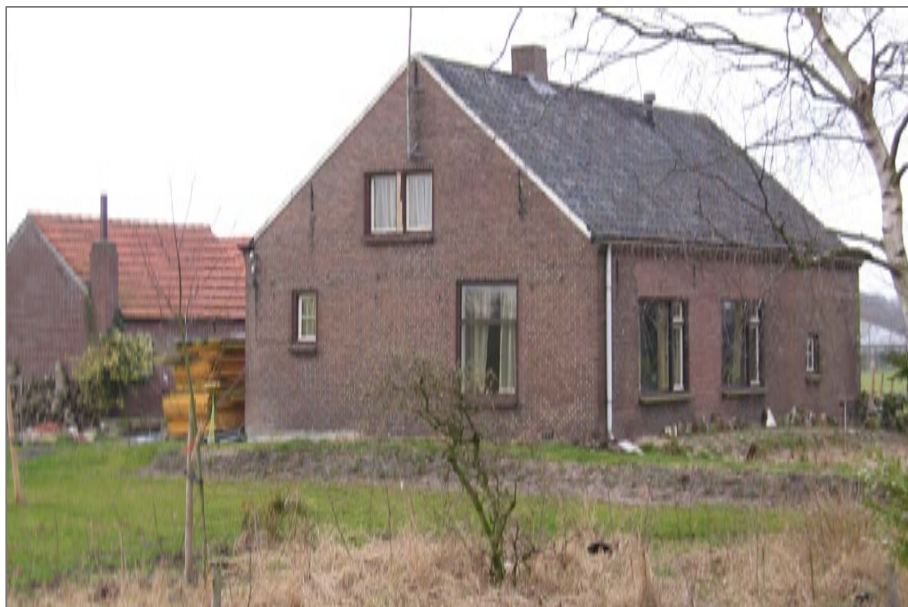
Soemeersingel 91

Oorspronkelijke volume woning is nog duidelijk herkenbaar. Bijgebouw is goed gesitueerd qua ligging en kaprichting.

Gevelindeling woning is sterk gewijzigd, maar acceptabel. Kleur pannen bijgebouw zou beter afgestemd kunnen worden op woning (grijs).

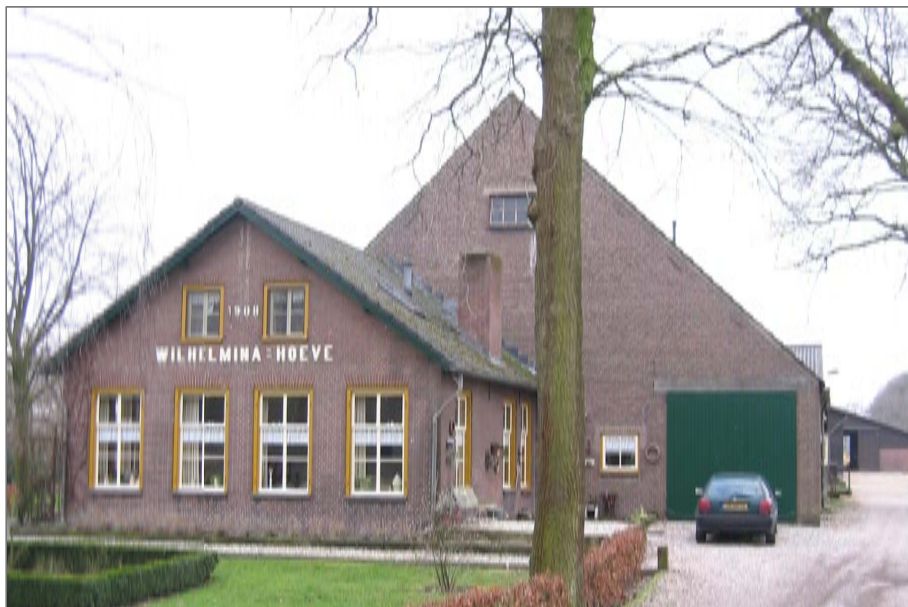
Soemeersingel 97

Deze Koningshoeve vormt een markant bebouwingselement aan de Soemeersingel. Het pand is nog gaaf en verkeert in een goede staat.

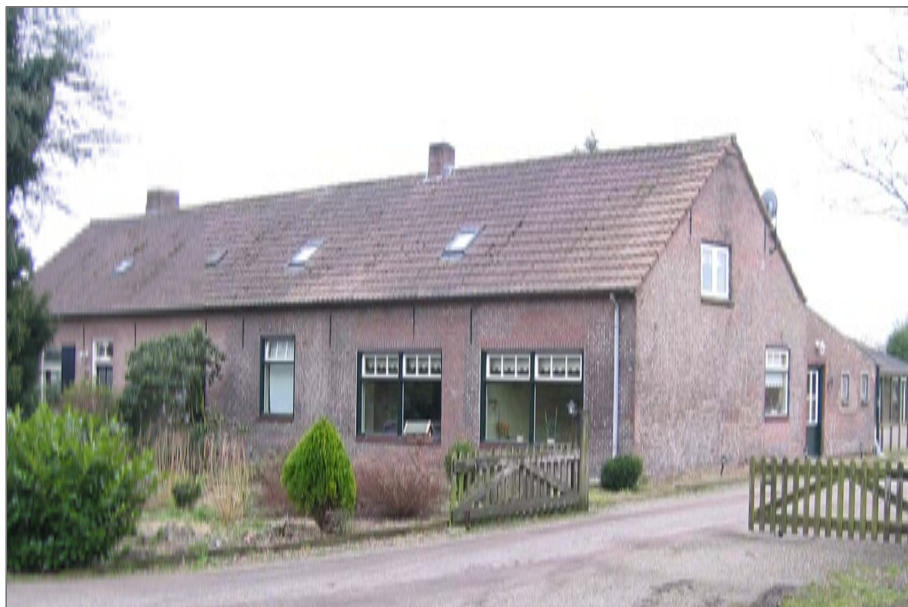
Soemeersingel 99-101

Het pand past in de typologie van Helenaveen. Door de karakteristieke, langgerekte hoofdvorm (dubbel basistype) is het pand nog herkenbaar.

De gevelopeningen zijn echter sterk gewijzigd. Het langgerekte karakter van het pand wordt hierdoor verzwakt.

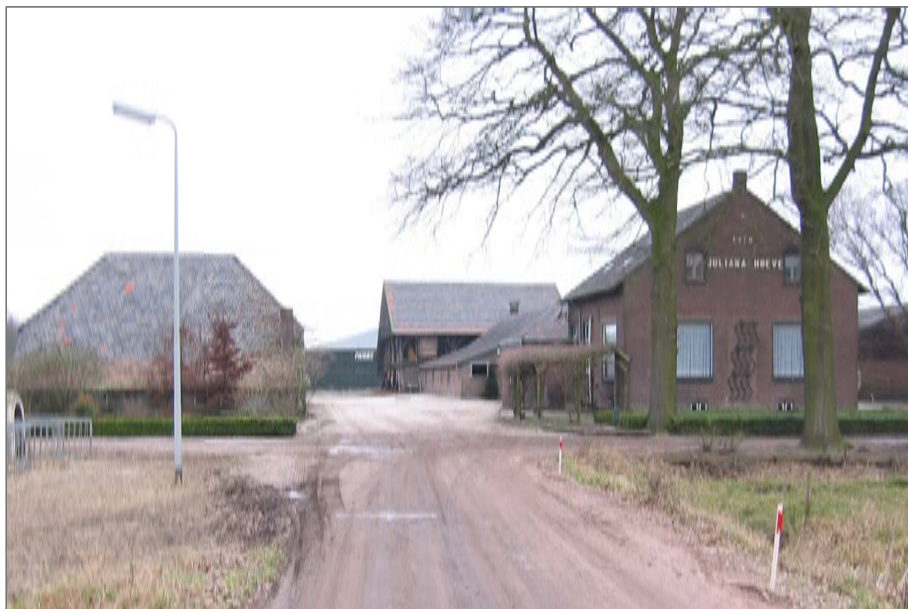
Soemeersingel 107

Deze Koningshoeve, gelegen op de kop van een wijk, op enige afstand van de Soemeersingel, vormt een markant element.
