studie cultuurhistorie

## De harmonie van Helenaveen

ontwikkeling per pand

*een levenslied in strakke maten*

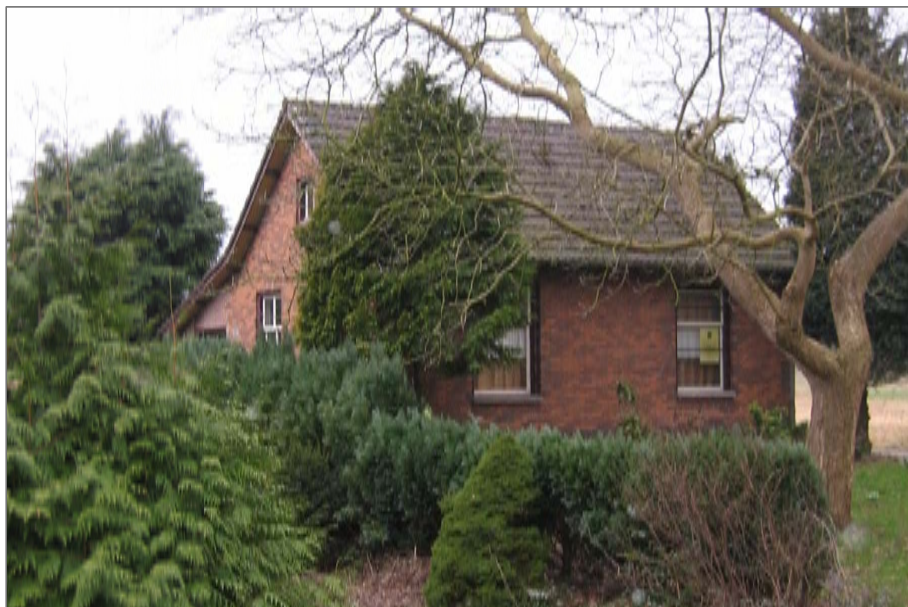
Soemeersingel 109

De bebouwingskarakteristiek van het pand is niet typisch voor Helenaveen. Het betreft oorspronkelijk een kleine tuinderwoning. Deze is aan de achterzijde uitgebouwd. Overigens is de woning nog goed herkenbaar.

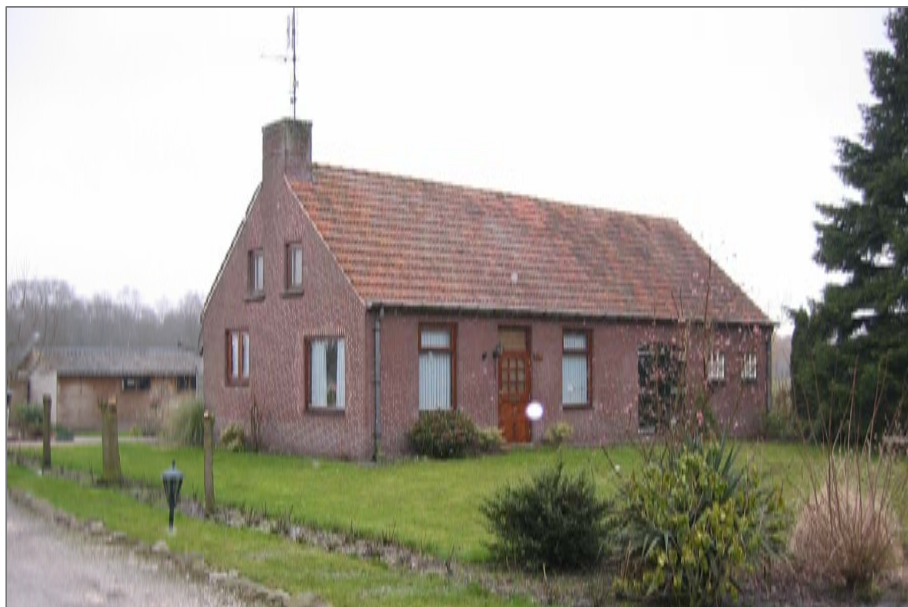
Soemeersingel 113

Pand past in typologie Helenaveen. Gevelopeningen zijn enigszins aangepast. Overigens is de bebouwingskarakteristiek van het pand nog vrij gaaf.

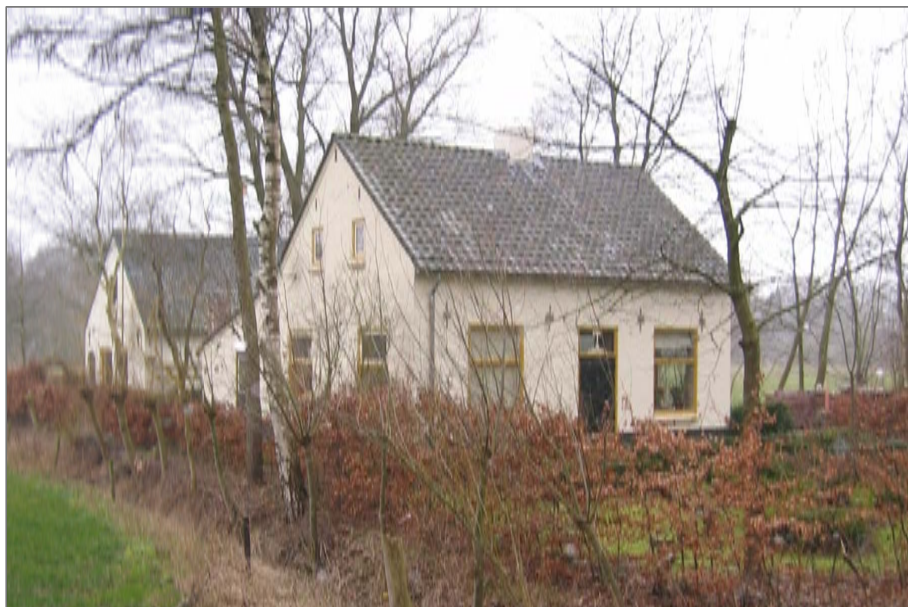
Soemeersingel 119

Fraai geheel van woning en bijgebouw. Duidelijker onderscheid tussen oorspronkelijke woning en aanbouw zou het geheel aantrekkelijker kunnen maken.

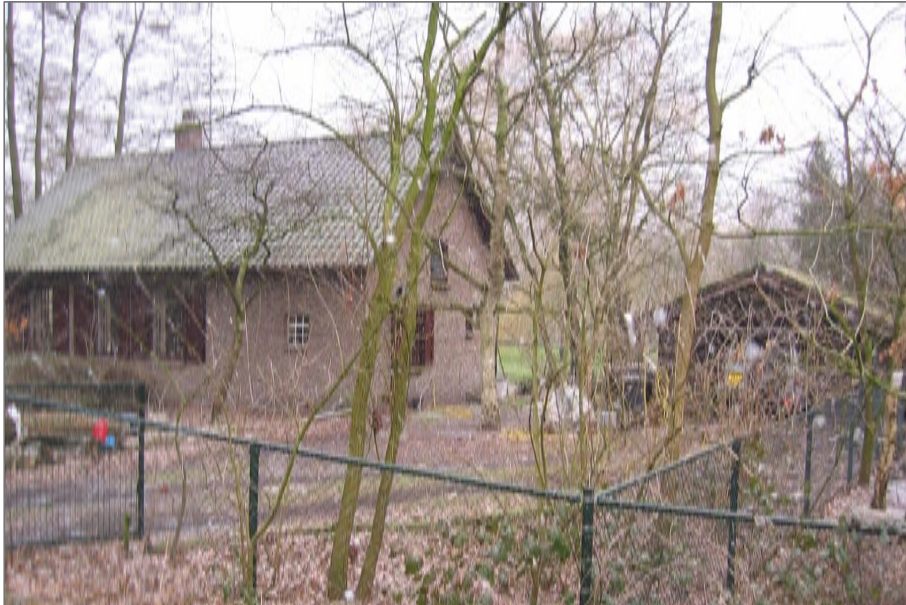
Soemeersingel 123

Het pand past in de typologie van Helenaveen. Gevelopeningen zijn enigszins aangepast. Overigens is de hoofdvorm nog duidelijk herkenbaar.

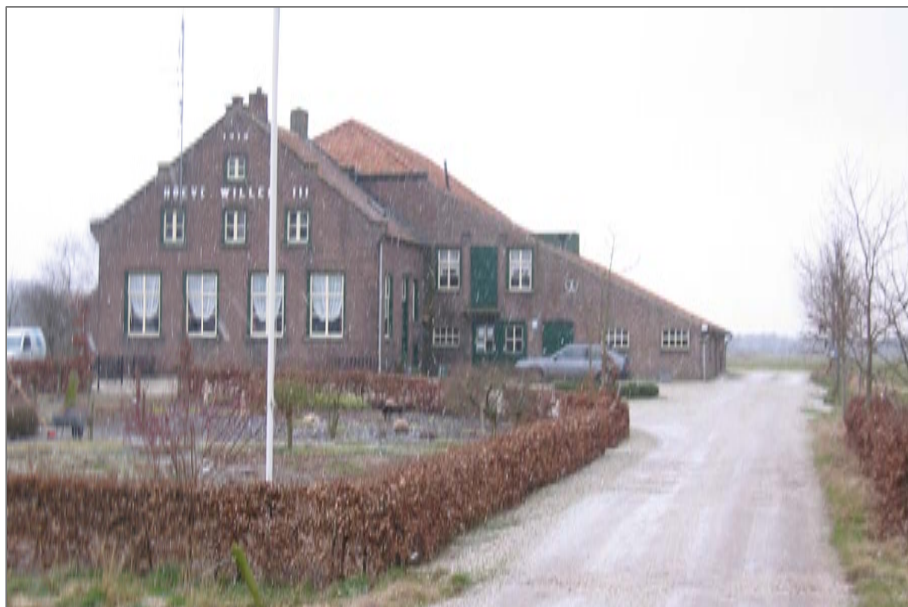
Soemeersingel 127

Grote Koningshoeve, gelegen op kop van een wijk op enige afstand van de Soemeersingel, vormt een markant bebouwingselement in de weidse omgeving. Het pand is gaaf en verkeert in een goede staat.

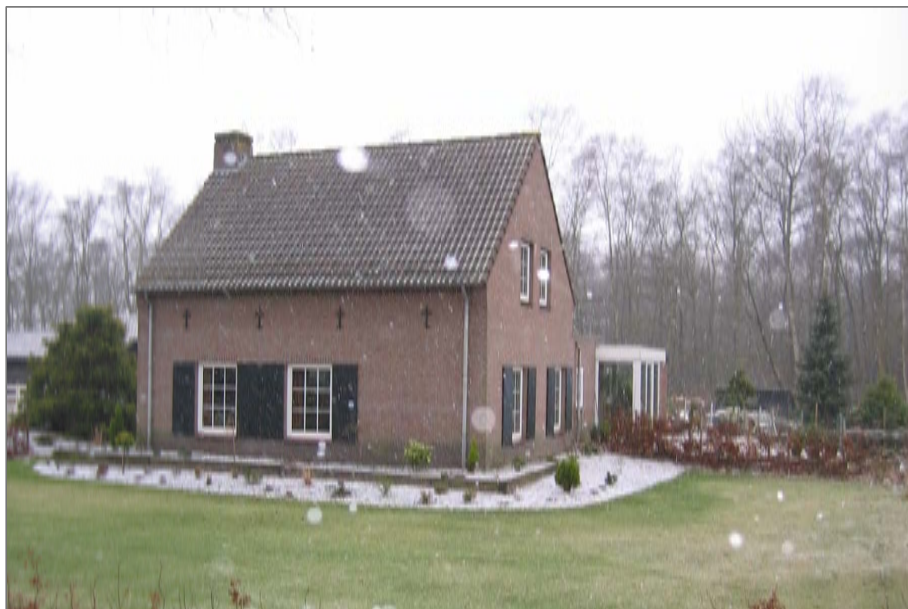
Soemeersingel 135

Pand is niet typisch voor bebouwingskarakteristiek van Helenaveen. Overigens betreft het een sobere, landelijke woning.

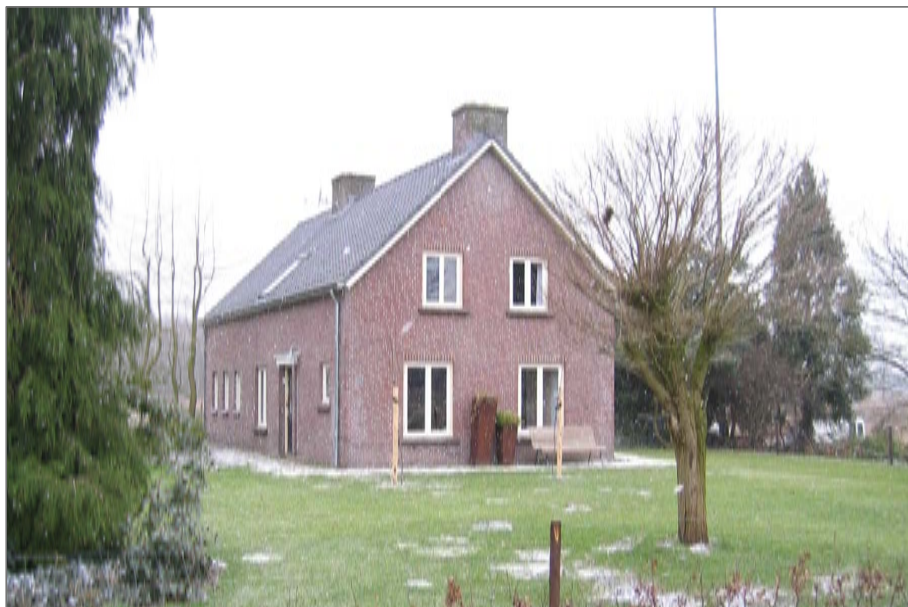
Soemeersingel 137

Situering woning haaks op de weg doet afbreuk aan ruimtelijke structuur (en historische situatie).

Woning sluit qua volume, vorm en architectuur (sober) wel goed aan op het bebouwingsbeeld van Helenaveen.

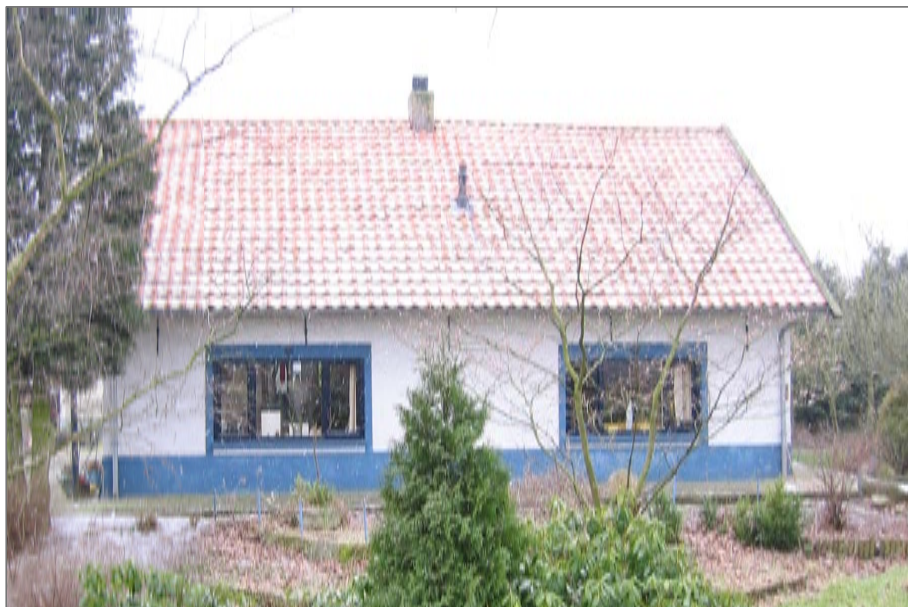
Soemeersingel 141

Past in typologie Helenaveen. De Gevelopeningen zijn aangepast. De in wit en blauw geschilderde muren vragen erg veel aandacht.

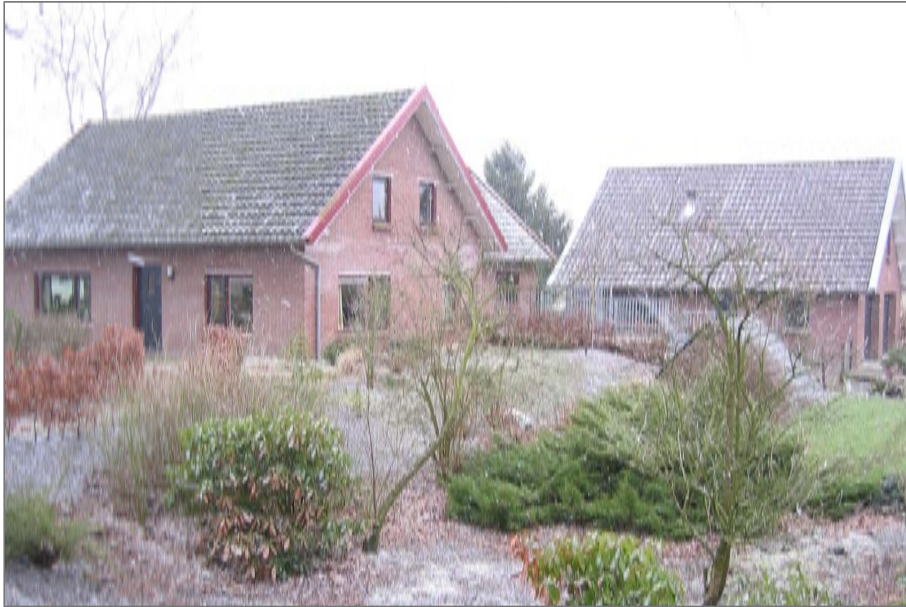
Soemeersingel 145

Pand past niet direct in typologie Helenaveen. Het bijgebouw concurreert qua volume met het hoofdgebouw.

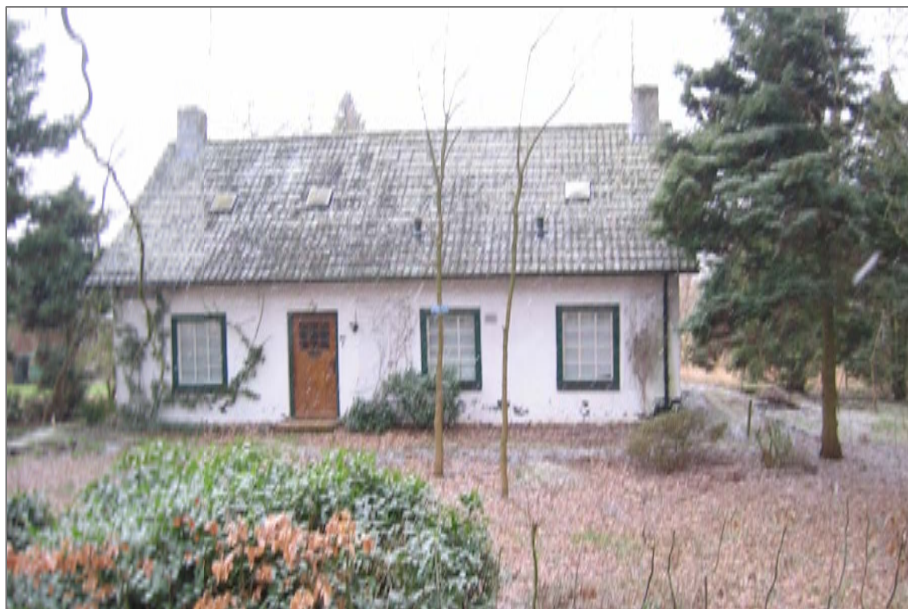
Soemeersingel 149

Pand past in typologie Helenaveen. Muren zijn geschilderd.

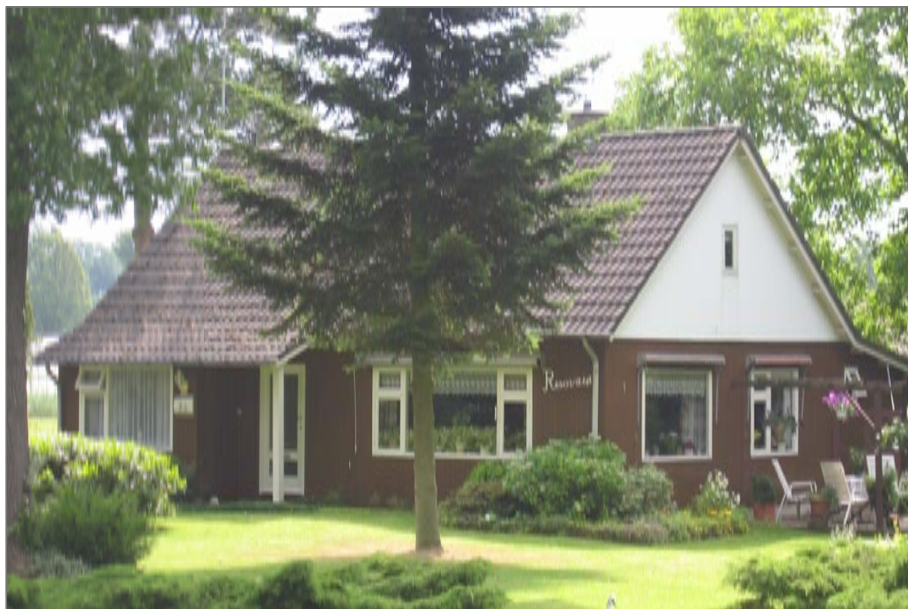
Spruitweg 2a

Houten woning in bocht Helenavaart is niet typisch voor Helenaveen. Overigens betreft het een ingetogen, landelijke woning.

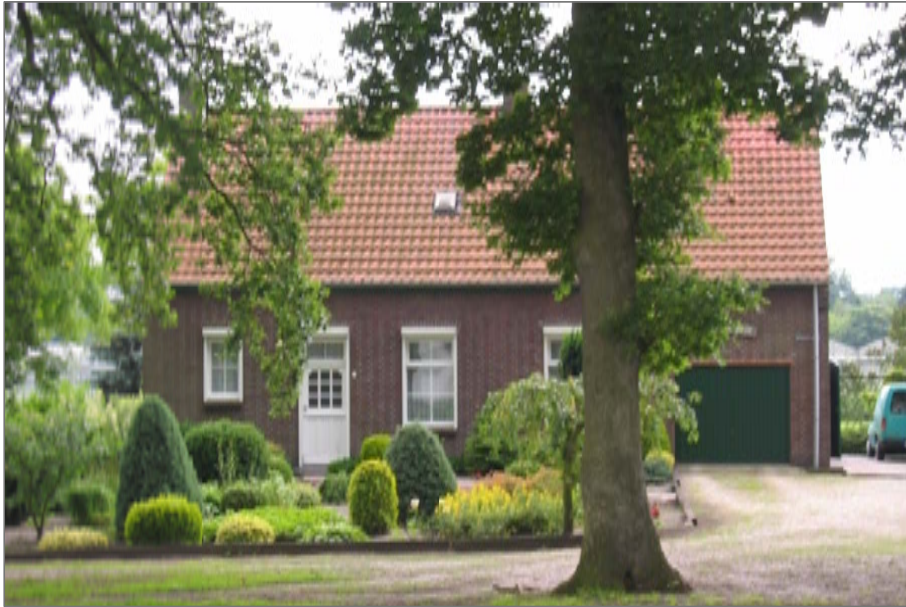
Spruitweg 4

Het pand past in de typologie van Helenaveen. De gevelopeningen zijn enigszins aangepast. Overigens is de woning nog vrij gaaf.

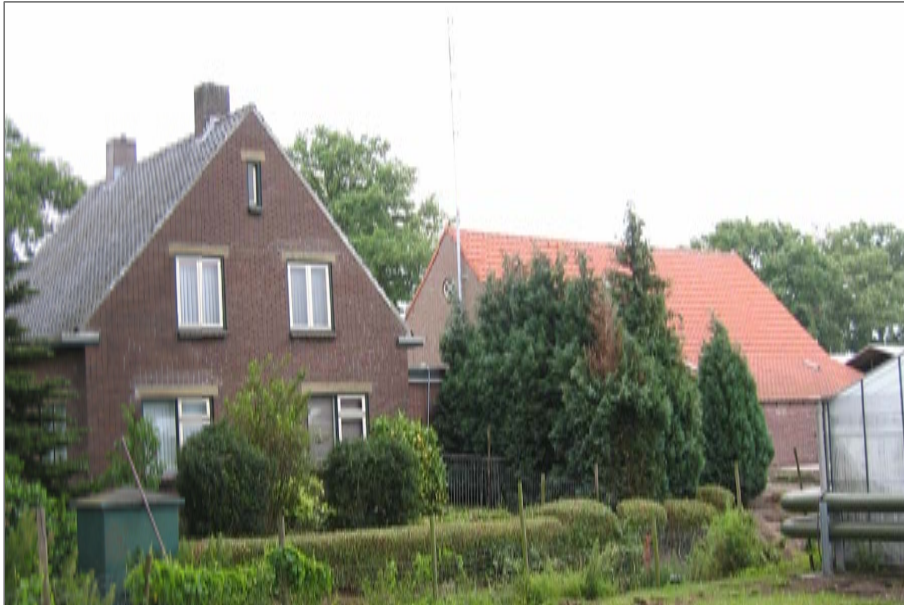
Spruitweg 8

Het pand, type tuinderwoning, is niet typisch voor Helenaveen. Overigens betreft het een ingetogen, landelijke woning.
