HISTORISCH BODEMONDERZOEK

KRUISSTRAAT

TE DEURNE

Historisch bodemonderzoek Kruisstraat te Deurne

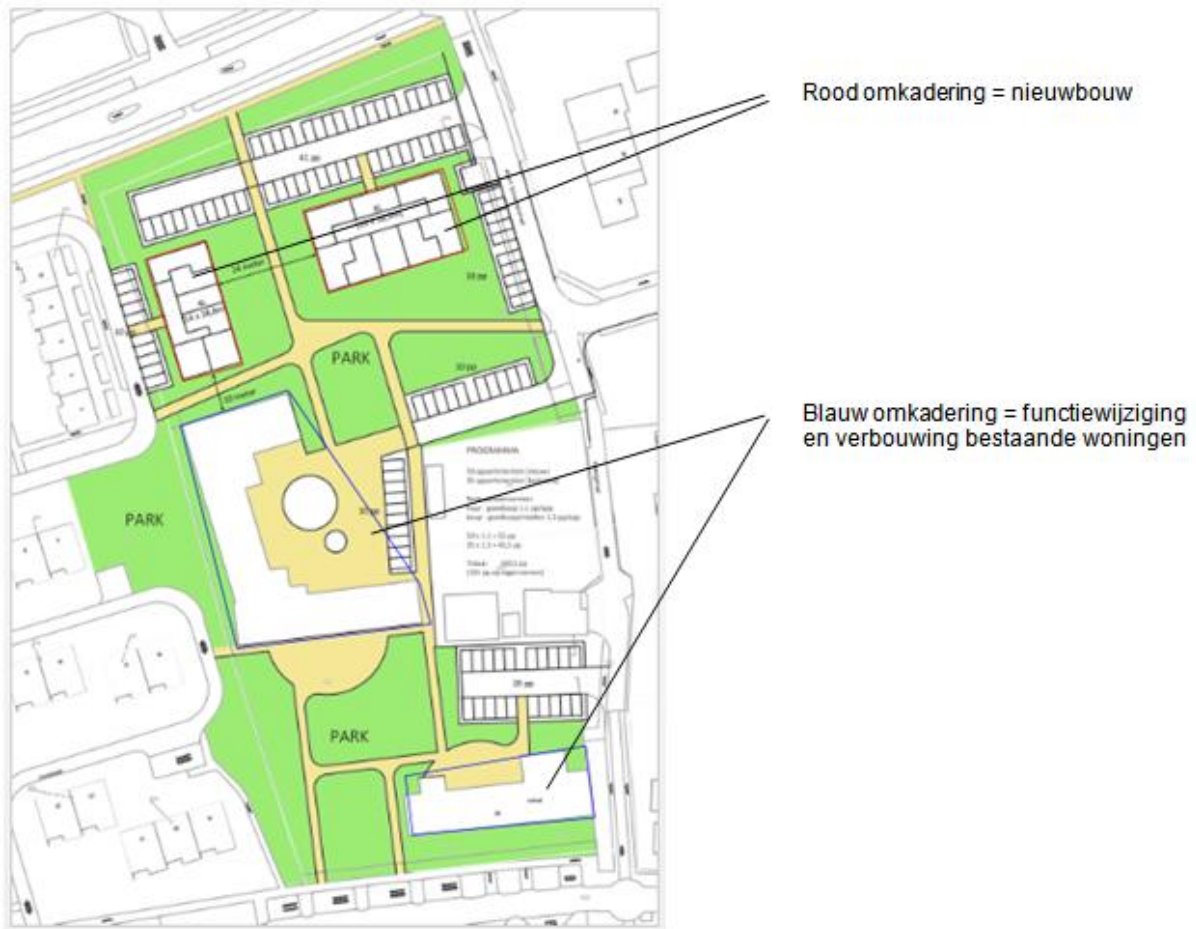
Binnen het terrein wordt ondermeer nieuwbouw gerealiseerd. Tevens zullen bestaande gebouwen in pandig worden verbouwd tot appartementen. In onderstaande tekening is de (voorlopige) toekomstige situatie weergegeven.

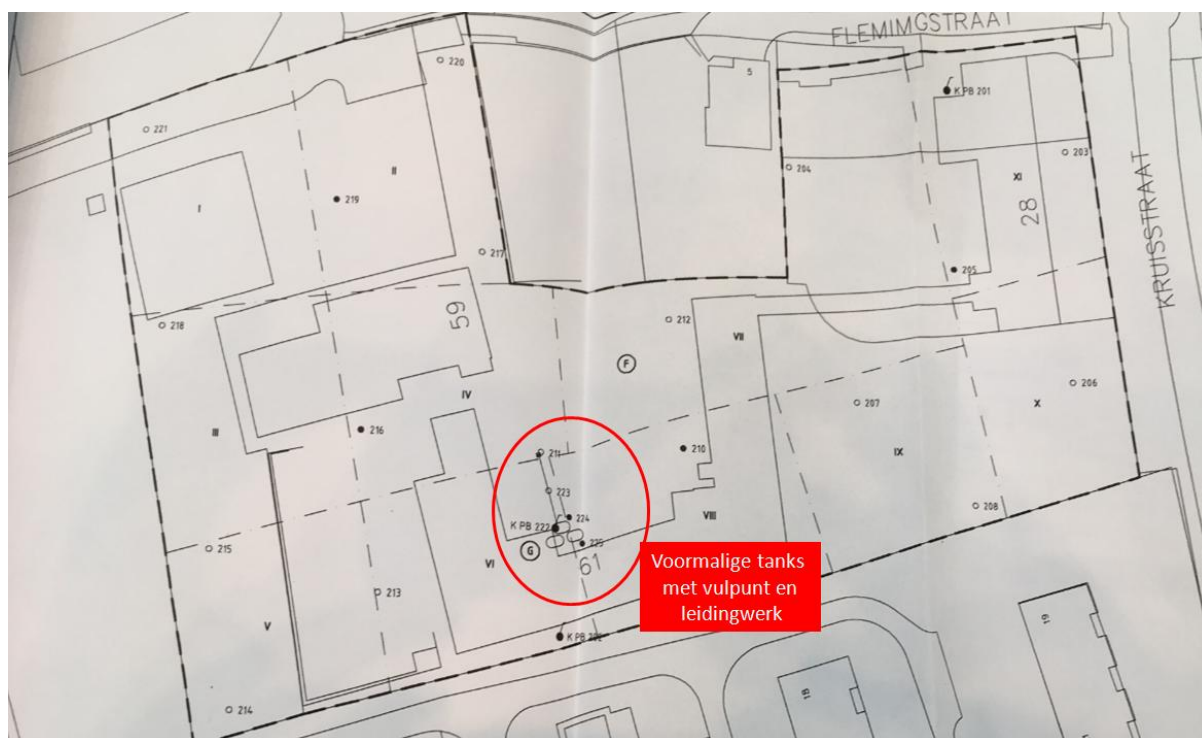
Op 22 april 2004 is door Tritium een verkennend bodemonderzoek (rapport 0403062) uitgevoerd op de locatie 'Kruisstraat 28 en Albert Schweizerstraat 59 - 61'. Destijds zijn er zintuiglijk geen asbesthoudende (plaat)materialen aangetroffen. Zintuiglijk zijn wel bijmengingen met baksteen en puin in de bodem waargenomen. In de bovengrond zijn destijds (plaatselijk) lichte verontreinigingen met zink, cadmium, koper, lood en PAK aangetroffen. In de ondergrond, alsmede het grondwater, zijn destijds geen verontreinigingen aangetroffen. Ook ter plaatse van de voormalige brandstoftanks zijn geen verontreinigingen met minerale olie in de boven-, ondergrond en het grondwater aangetroffen.

Ter plaatse van de twee ontwikkelingen op het zuidelijke terreindeel (enkel inpandige verbouwingen) zijn in het verleden vermoedelijk maximaal 3 ondergrondse brandstoftanks aanwezig geweest. Deze zijn in 2004 voldoende onderzocht, waarbij geen verontreinigingen met minerale olie zijn aangetroffen. De onderzoeksresultaten voor deze twee locaties geven dan ook géén aanleiding voor verder bodemonderzoek, dan wel een bodemonderzoek op analytische grondslag.

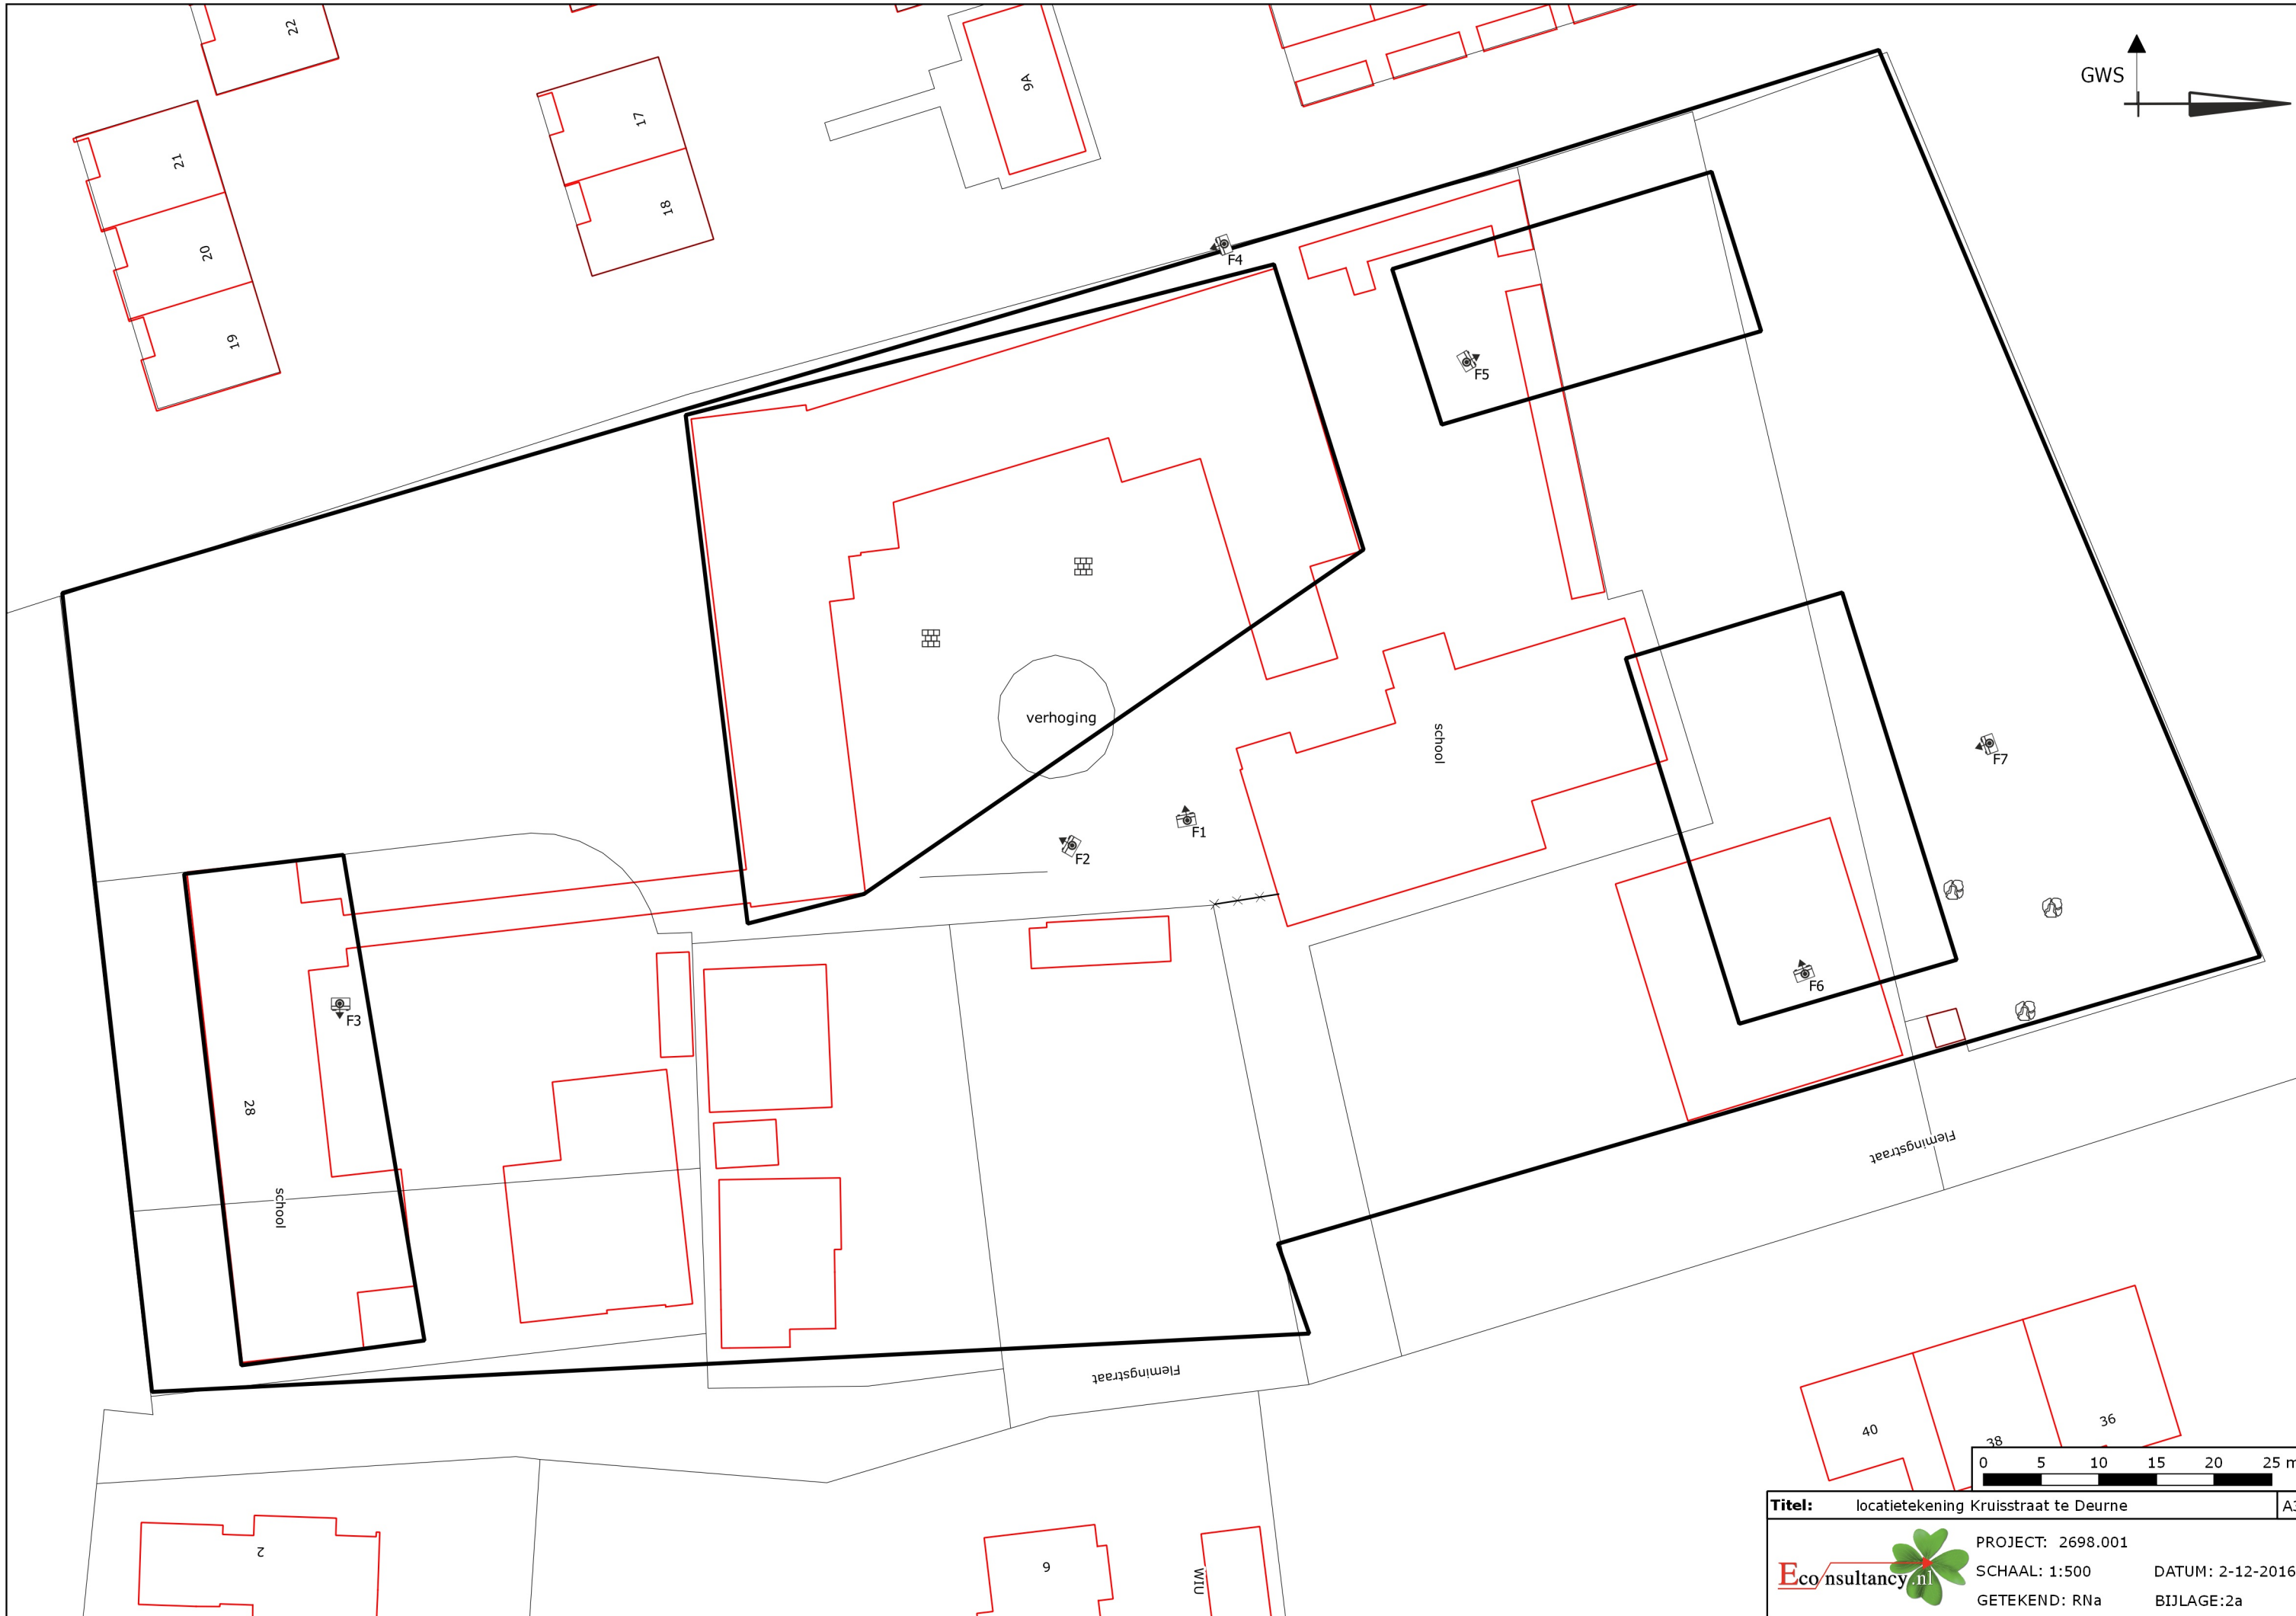
Titel: locatietekening Kruisstraat te Deurne	A3
  PROJECT: 2698.001	DATUM: 2-12-2016
SCHAAL: 1:500	BIJLAGE: 2a
GETEKEND: RNa

In bijlage 2a is de huidige situatie op een locatieschets weergegeven. Bijlage 2b bevat enkele foto's van de onderzoekslocatie.
