VERKENNEND ONDERZOEK ASBEST IN BODEM

SPOORLAAN 21 EN STATIONSPLEIN 1

TE DEURNE

# Rapportage verkennend onderzoek asbest in bodem

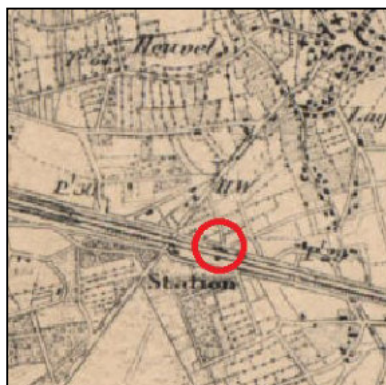
Volgens historisch kaartmateriaal was de onderzoekslocatie, alsmede de omgeving ervan, omstreeks 1883 in agrarisch gebruik en werd extensief bewoond (figuur 1). Uit informatie van de website deurnewiki.nl, blijkt dat er in 1893 reeds een arbeiderscafé op de onderzoekslocatie aanwezig was (figuur 2). De huidige bebouwing op de onderzoekslocatie is in de periode 1968-1969 gerealiseerd (figuur 3). Sindsdien is Spoorlaan 21 in gebruik als hotel/café en woonhuis. Stationsplein 1 is sinds 1969 in gebruik geweest als garagebedrijf. Deze bedrijfsactiviteiten zijn recentelijk beëindigd. Ten tijde van het gebruik van de locatie als garagebedrijf waren meerdere tanks op de onderzoekslocatie aanwezig. Deze zijn reeds voldoende onderzocht op bodemverontreinigingen met de daarvoor relevante verdachte stoffen. (zie hoofdstuk 2.5).

**Figuur 1.** situatie 1883

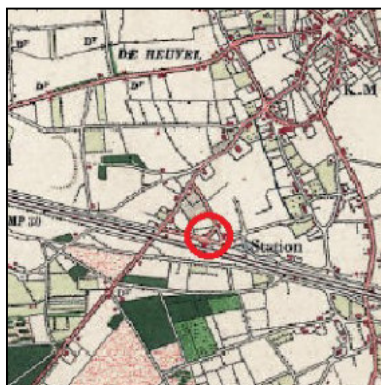
**Figuur 2.** situatie 1893

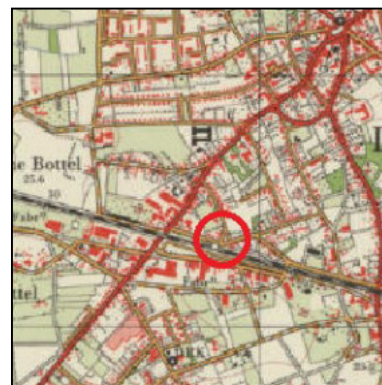
**Figuur 3.** situatie 1970

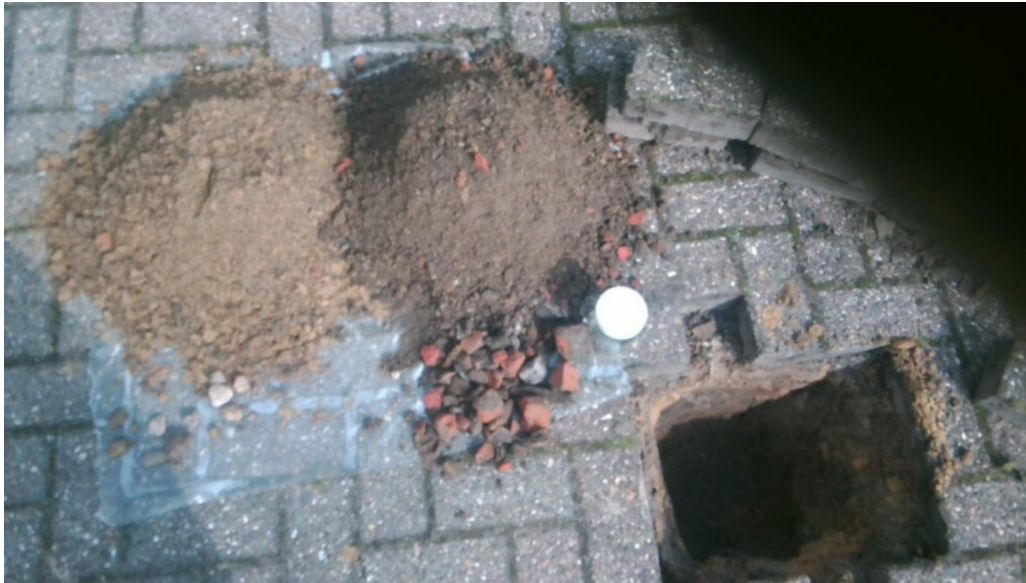
Asbestinspectiegat 3

Ter plaatse van gat A03 (traject 0,2-0,5 m -mv) is de bovengrond matig baksteenhoudend. Tijdens de werkzaamheden zijn er zintuiglijk geen asbestverdachte materialen aangetroffen.
