Aanvullend vooronderzoek en projectgebonden risicoanalyse  
Conventionele Explosieven

Realisatie spoortunnel Binderendreef te Deurne

Kenmerk : RAP17175000V2 definitief f.docx

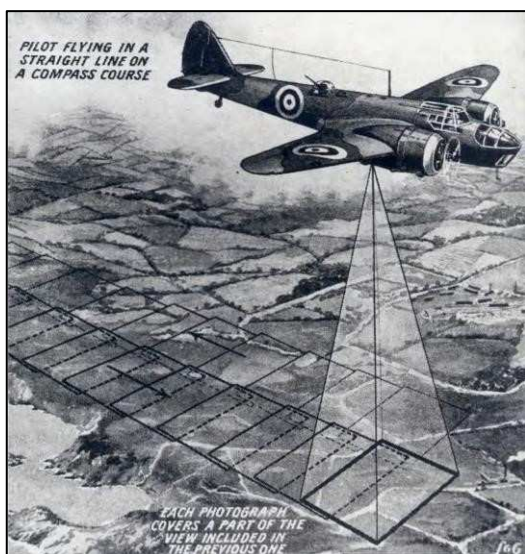
Figuur 7: Het maken van luchtfoto's tijdens WO-II

Ook luchtfoto-onderzoek vormt een belangrijk onderdeel van een vooronderzoek om nauwkeurig te bepalen waar gebeurtenissen hebben plaatsgevonden. Op basis van luchtfoto-onderzoek kan over het algemeen worden bepaald waar als gevolg van oorlogshandelingen schade aan het landschap is ontstaan en kunnen posities van militaire werken of geschutsopstellingen worden bepaald. In WO-II werden op grote schaal luchtfoto's gemaakt van Nederland door geallieerde vliegtuigen voorzien van camera's. Een verkenningsvlucht (sortie) bestond uit meerdere runs over het doelgebied, waarbij de luchtfoto's voor zover mogelijk met 60% overlap werden genomen (zie figuur 7).

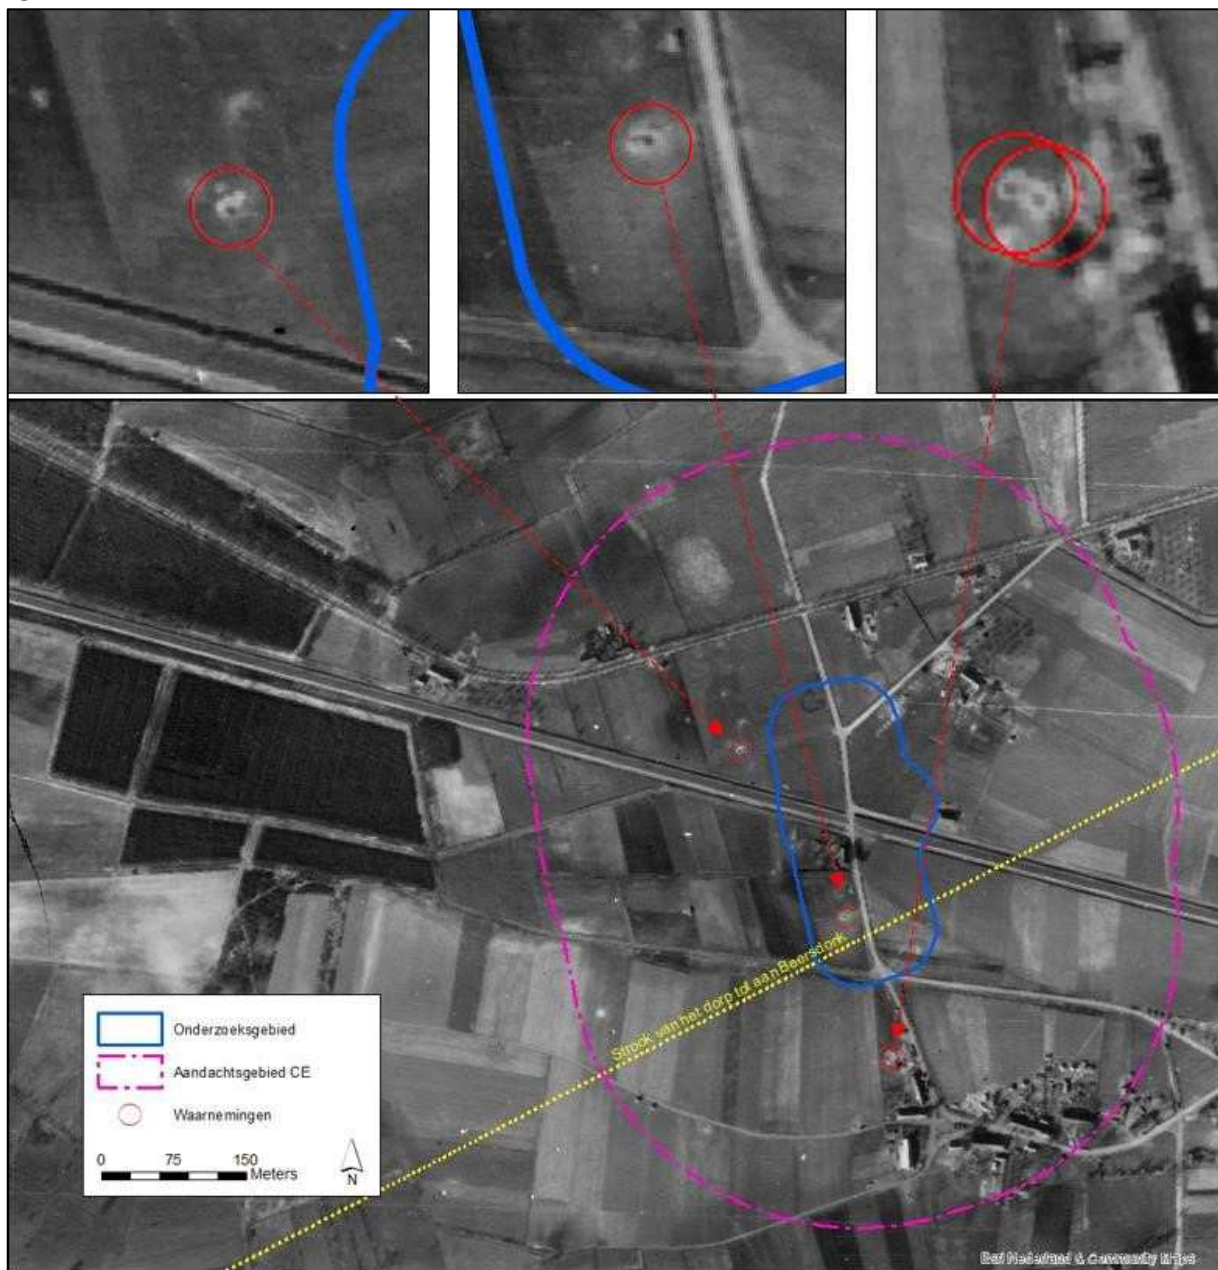
De waarnemingen op de luchtfoto's van 21 maart 1945 zijn zo goed mogelijk zichtbaar gemaakt in figuur 8.

Figuur 8: Waarnemingen Expload op luchtfoto 21 maart 1945

Om te bepalen of de waargenomen verstoringen daadwerkelijk inslagkraters zijn is aanvullend luchtfoto-onderzoek uitgevoerd. In de Nederlandse archieven zijn weinig luchtfoto's beschikbaar die voor de vooronderzoeken niet zijn geraadpleegd. Expload heeft één foto van 2 februari 1945 gevonden, die bij de niet geraadpleegd is (foto 2083, 16/1848).

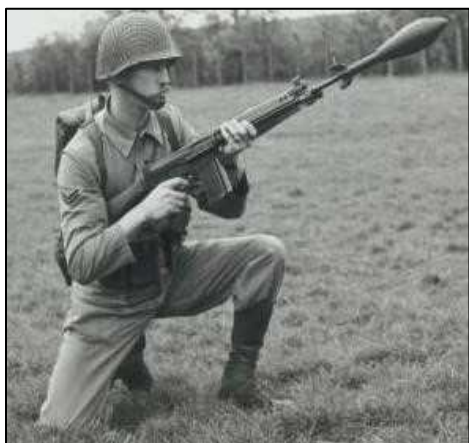
Figuur 12: Het verschieten van een

Een geweergranaat is een munitieartikel dat speciaal is ontworpen om met behulp van een handvuurwapen verschoten te worden (zie figuur 12). Het lichaam van de geweergranaat is gevuld met een spring-, een chemische-, een pyrotechnische- of ander soort lading en al dan niet voorzien van een ontsteker met het doel te detoneren, brand te stichten, een rookscherm te leggen, etc., e.e.a. afhankelijk van de soort geweergranaat en haar vulling.

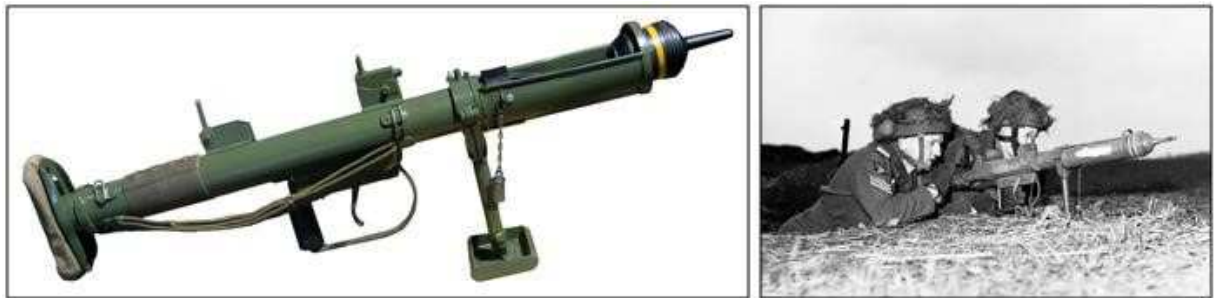
gelanceerd te worden. Het gebruik van de speciale afschiet- of lanceerinrichting werd niet direct geaccepteerd in militaire kringen, omdat dit inhield dat de militair een extra wapen moest dragen, meestal ten koste van zijn persoonlijk handvuurwapen. Op het slagveld bleken deze lanceerinrichtingen echter zeer doeltreffend te zijn, aangezien hiermee de vuurkracht van een kleine eenheid vergroot werd. Bovendien konden allerlei soorten granaten nauwkeurig gericht en verschoten worden op diverse vijandelijke doelen op uiteenlopende afstand. Een veel gebruikte granaatwerper was de Engelse PIAT zoals afgebeeld in figuur 13.

Figuur 13: PIAT granaatwerper

Het projectiel dat werd verschoten (Antitankbrisantgranaat Mk 4) is licht van gewicht, waardoor een dergelijke granaat niet in staat diep in de bodem in te dringen. Uitgangspunt maximaal één meter.

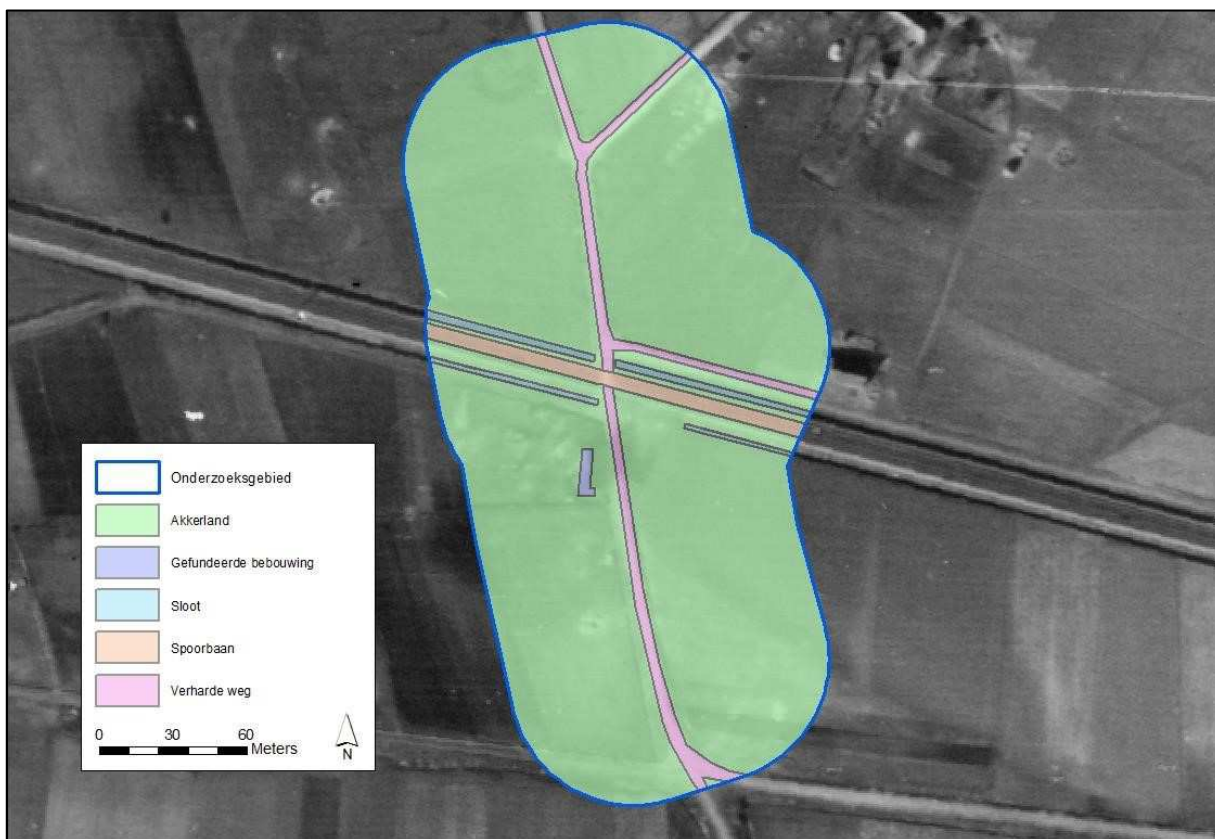
De indeling op basis van de fysieke gesteldheid van het aardoppervlak ten tijde van WOII wordt weergegeven in figuur 17.

Figuur 17: Fysieke gesteldheid aardoppervlak WOII

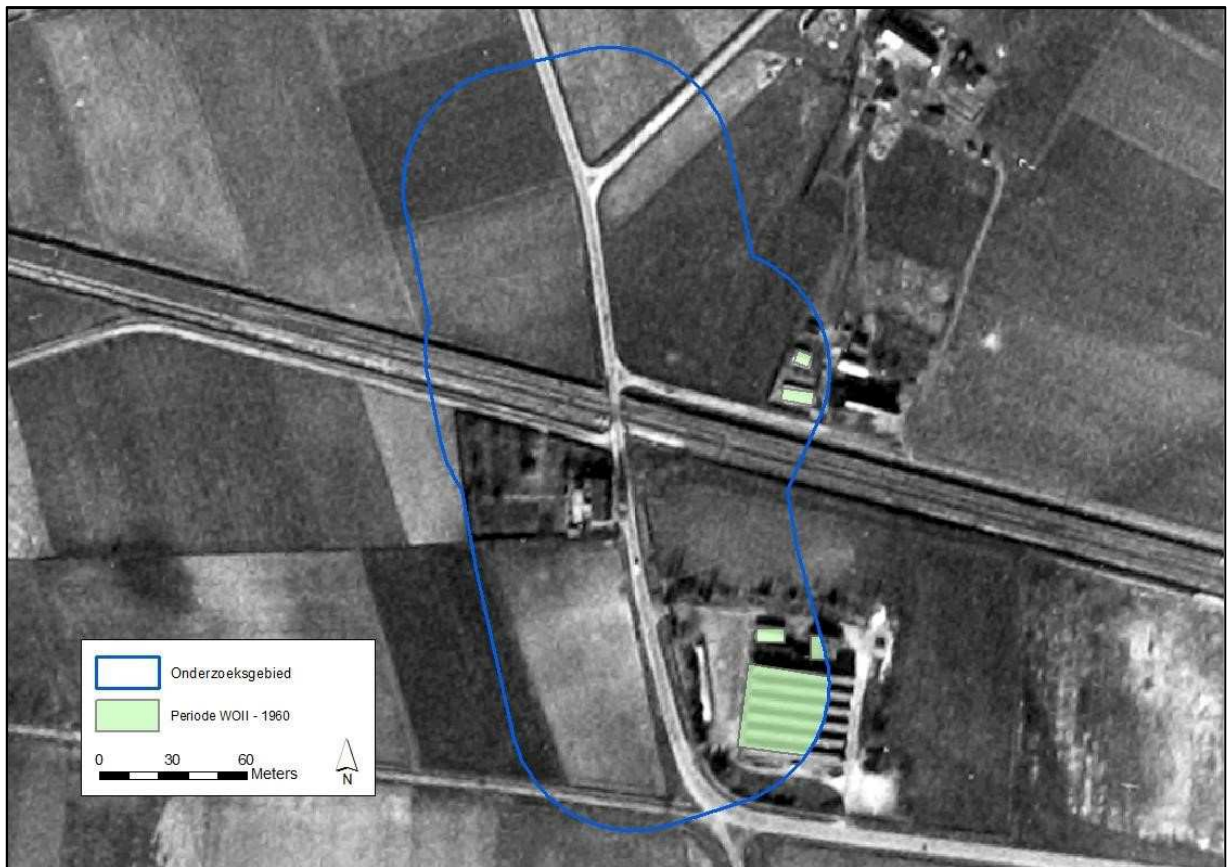
In de periode tussen WOII en 1960 zijn binnen het onderzoeksgebied de eerste nieuwe panden gerealiseerd. Logischerwijze zijn hiervoor tevens riolen, kabels en leidingen ingegraven. De situatie in 1960 wordt weergegeven in figuur 18 op basis van een luchtfoto die in 1960 werd genomen, waarbij de na WOII gerealiseerde panden gemarkeerd zijn.

Figuur 18: Situatie onderzoeksgebied 1960

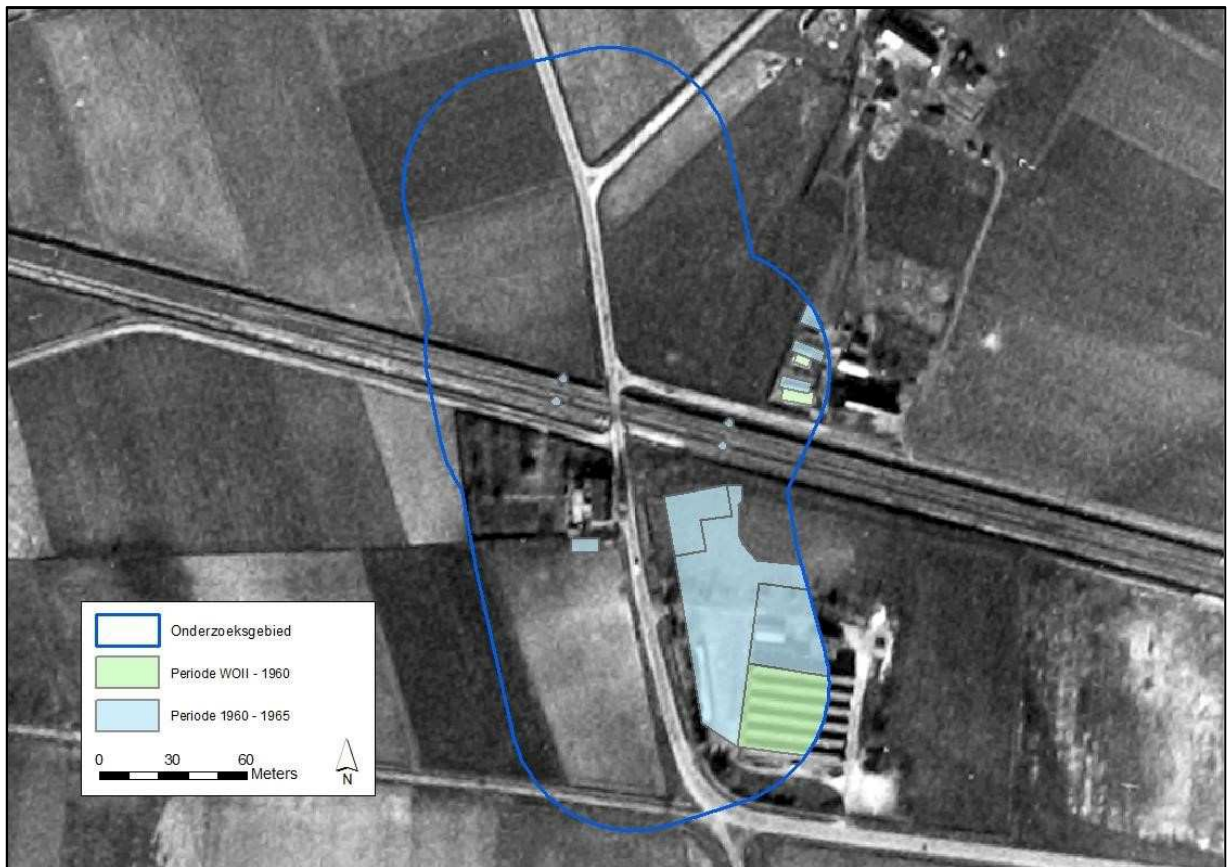
De situatie in 1965 wordt in figuur 19 weergegeven, waarbij de in de periode tussen 1960 en 1965 gerealiseerde nieuwbouw en verharding gemarkeerd is.

Figuur 19: Situatie onderzoeksgebied 1965

- Ten westen van de Binderendreef nieuwbouw gerealiseerd (Binderendreef 4),
- De na WOII ten zuiden van de spoorbaan gerealiseerde bebouwing (Industrieweg 5) uitgebreid en rondom de bebouwing verharding aangebracht/uitgebreid,
- De na WOII ten noorden van de spoorbaan gerealiseerde bebouwing (Textielstraat 14/16) aangepast,
- De spoorbaan geëlektrificeerd, waarvoor logischerwijze bovenleidingportalen werden geplaatst en parallel aan het spoor diverse kabels en leidingen ingegraven.

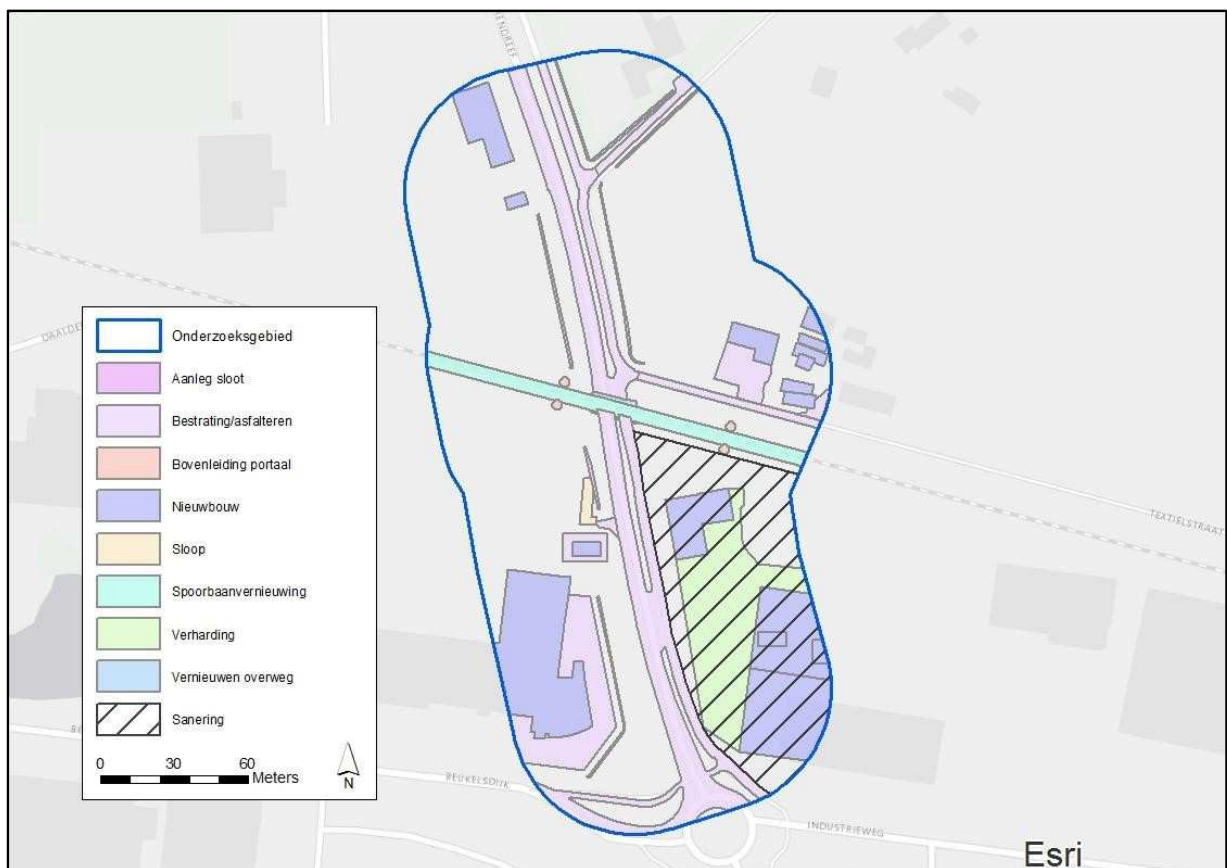
Een overzicht van de verschillende naoorlogse activiteiten wordt weergegeven in figuur 22. In figuur 23 worden de verschillende ontgravingsdiepten weergegeven.

Figuur 22: Overzicht naoorlogse grondroerende activiteiten

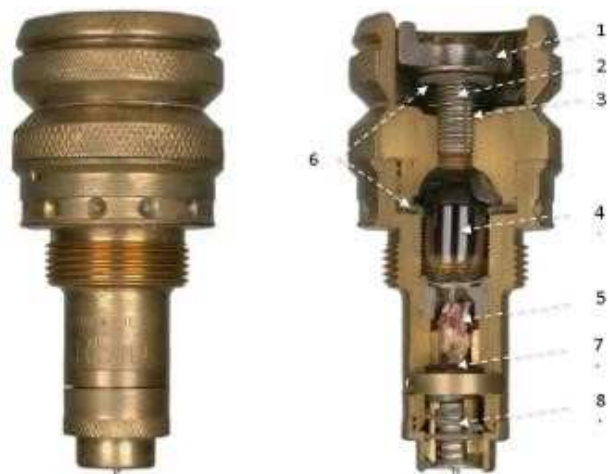
1. Wapeningsvork
2. Wapeningsas
3. Groef in wapeningsvork
4. Capsule met aceton
5. Propje watten
6. Rubber afdichtring
7. Celluloid vertragingsschijfje(s)
8. Slagpin met voorgespannen

Figuur 5: Chemisch lange vertraging ontsteker

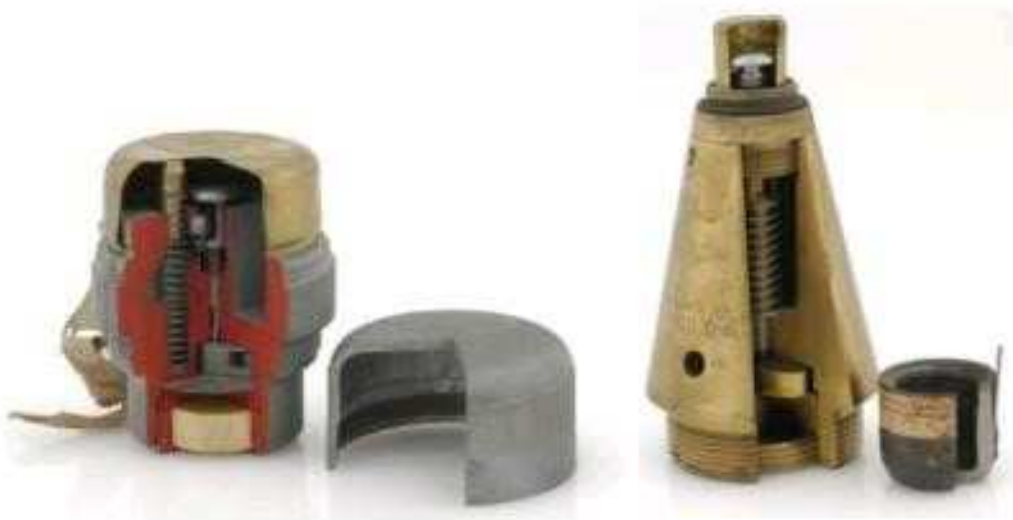
Twee voorbeelden van veel gebruikte schokontstekers zijn afgebeeld in figuur 8. Links de schokbuis No. 161 die op 2 inch mortiergranaten werd gebruikt en rechts een schokbuis No 117 die op diverse grotere kalibers is gebruikt, o.a. 25 pponder granaten. Alhoewel beide ontstekers worden gebruikt op geschutprojectielen en niet op vliegtuigbommen, is het werkingsprincipe van bomontstekers waarvan de werking berust op schok vergelijkbaar.

Figuur 8: Voorbeelden schokontstekers
