VERKENNEND BODEMONDERZOEK

HASPELWEG

TE DEURNE

# Rapportage verkennend bodemonderzoek

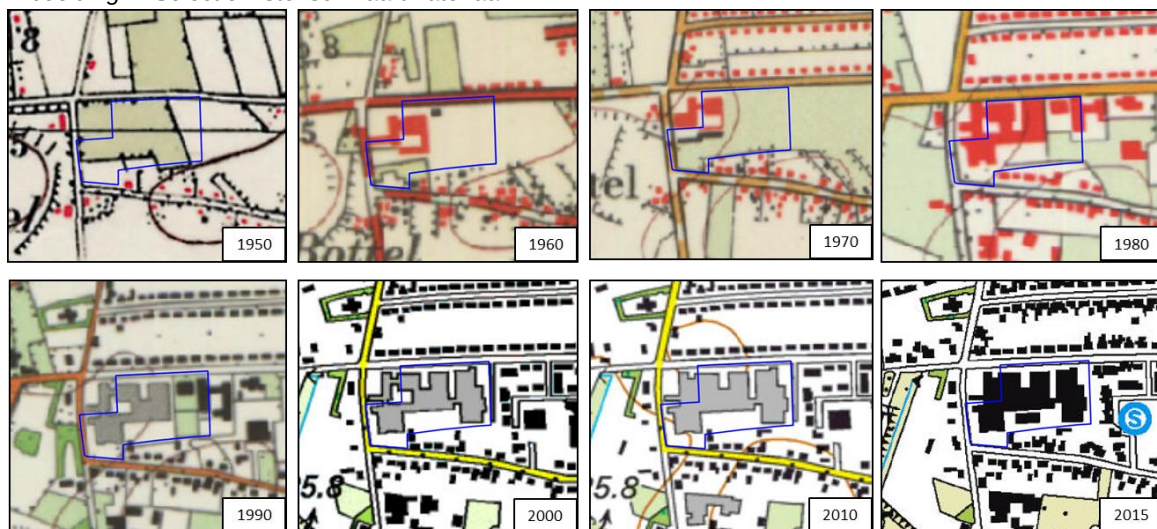
Afbeelding 1: Selectie historisch kaartmateriaal

Volgens historisch kaartmateriaal uit de periode 1900-1950 was de locatie, alsmede de omgeving ervan, destijds in agrarisch gebruik en werd extensief bewoond. Omstreeks 1953 is er een (ambacht)school op de locatie gebouwd. Deze school is in 1962 uitgebreid tot LTS. Op basis van informatie bekend bij de gemeente Deurne hebben er door de jaren verschillende uitbreidingen van het schoolgebouw plaatsgevonden. Uiteindelijk is het schoolgebouw in 2015 en 2016 grotendeels gesloopt.

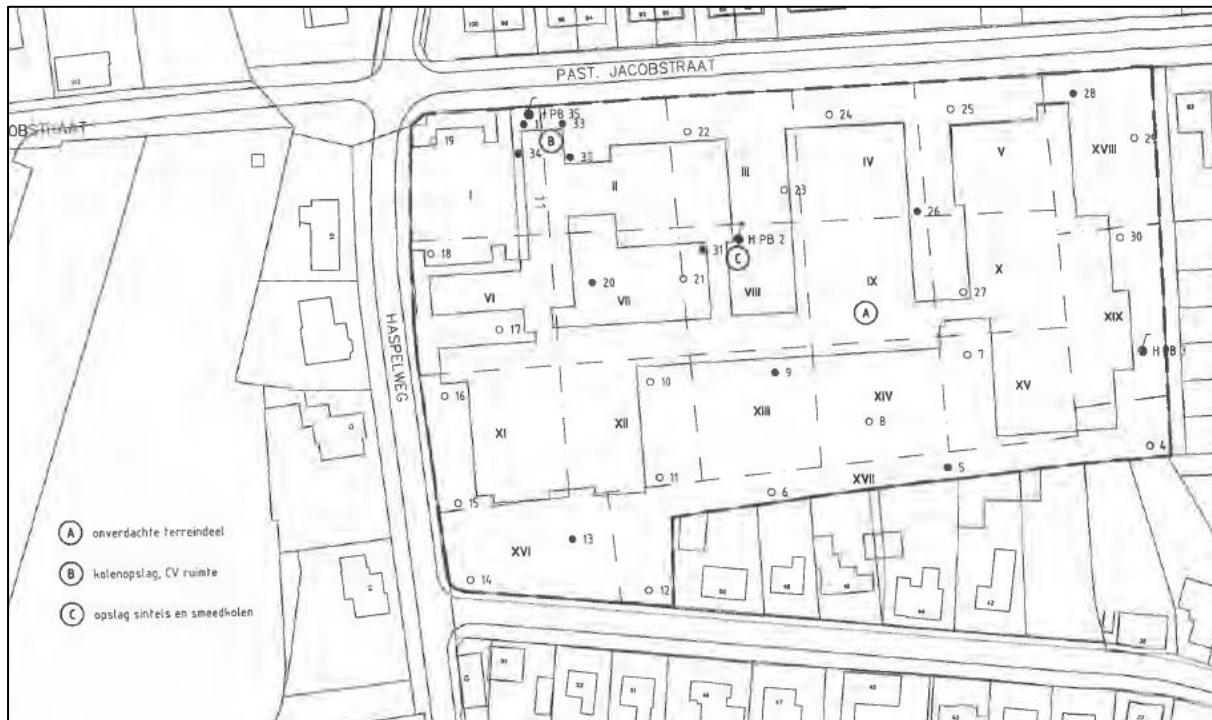
Afbeelding 2. Situatietekening

In 2004 is er door Tritium Advies b.v. een verkennend bodemonderzoek en een verkennend onderzoek asbest (projectnummer 0403062.LP, d.d. 22 april 2004) uitgevoerd. Uit het rapport blijkt dat er ter plaatse van de onderzoekslocatie opslag van kolen, sintels en smeedkolen heeft plaatsgevonden (afbeelding 2). Verspreid over de locatie zijn destijds diverse zintuiglijke verontreinigingen met baksteen, puin en huisvuil aangetroffen. De bovengrond aan de westzijde van de onderzoekslocatie was licht verontreinigd met zink. De ondergrond aan de noordzijde was licht verontreinigd met minerale olie. Het grondwater aan de stroomopwaartse zijde was licht verontreinigd met chroom en cadmium. Het grondwater bleek ter plaatse van de kolenopslag sterk verontreinigd met chroom, echter dit is na herbemonstering niet bevestigd (enkel nog licht verontreinigd met chroom). Ter plaatse van opslag van smeedkolen en sintels was het grondwater tevens licht verontreinigd met chroom. Visueel zijn er in het opgeboorde materiaal en op het maaiveld geen asbestverdachte materialen waargenomen.

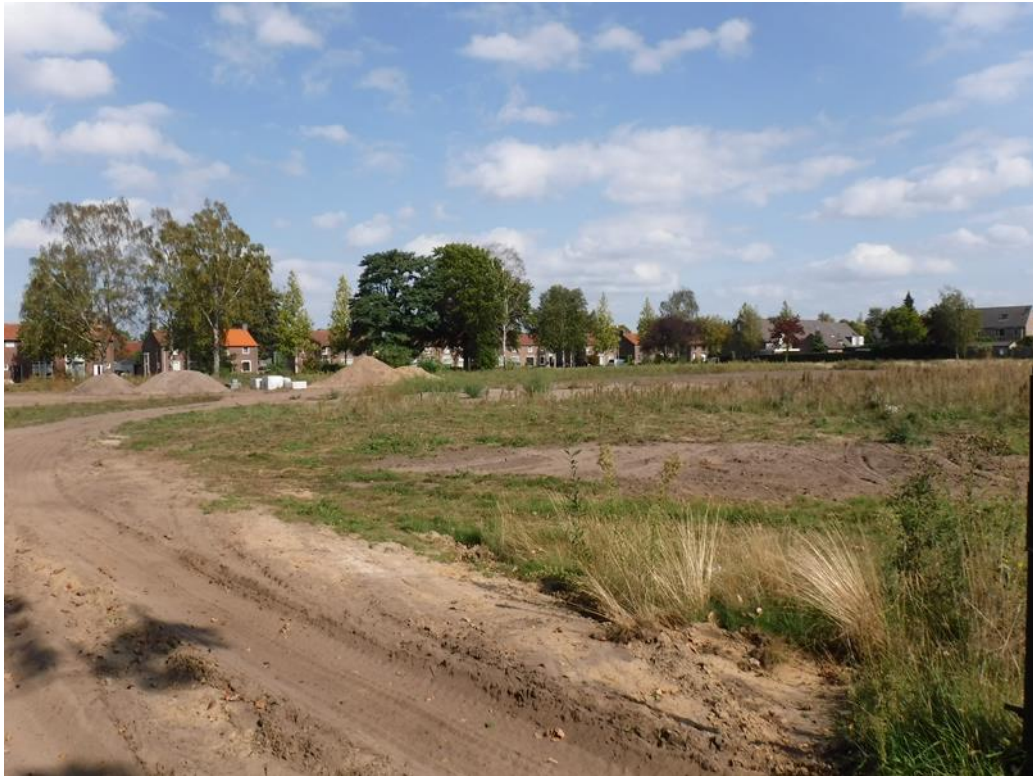
Foto 1.

Momenteel bevindt zich op het zuidwestelijke deel van de onderzoekslocatie nog een deel van het voormalige schoolgebouw. Het overige terrein is recent bouwrijp gemaakt en ligt momenteel braak. In bijlage 2a is de huidige situatie op een locatieschets weergegeven. Bijlage 2b bevat enkele foto's van de onderzoekslocatie.

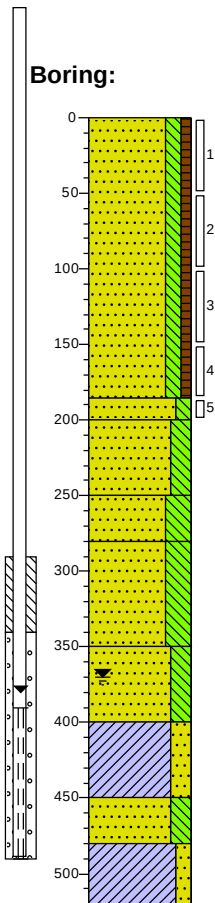
04

0 braak  
Zand, zeer fijn, matig siltig, zwak humeus, donkerbruin, Edelmanboor  
185  
Zand, zeer fijn, matig siltig, donker oranjegeel, Edelmanboor  
200  
Zand, matig fijn, sterk siltig, neutraalbeige, Edelmanboor  
250  
Zand, matig fijn, uiterst siltig, zwak veenhoudend, donkerbruin, Edelmanboor  
280  
Zand, matig fijn, uiterst siltig, neutraalbeige, Zuigerboor handmatig  
350  
Zand, matig fijn, sterk siltig, neutraalbeige, Zuigerboor handmatig  
400  
Klei, sterk zandig, donker grijsbeige, Zuigerboor handmatig  
450  
Zand, matig fijn, sterk siltig, donkerbeige, Edelmanboor  
480  
Klei, matig zandig, matig veenhoudend, neutraalbruin, Zuigerboor handmatig  
520

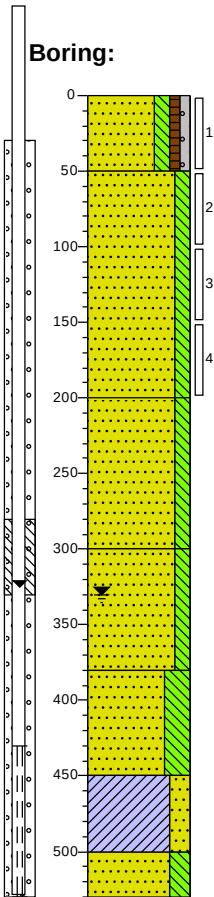
26

0 braak  
Zand, zeer fijn, matig siltig, zwak  
humeus, zwak grindig, donker  
beigebruin, Edelmanboor
