# Postkantoor Deurne

Posthoek 2-4 Deurne

Bouwhistorische verkenning met waardestelling

Zeist, juni 2020  
definitief

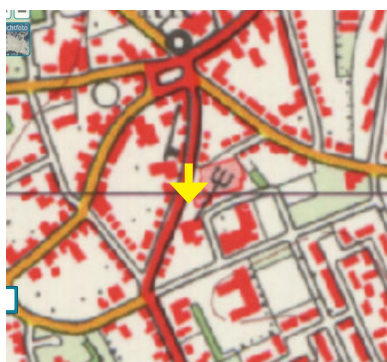
Topografische kaart 1980, met de eerste bouwphase van het postkantoor, binnen het orthogonale stratenpatroon geïntegreerd. De straat Posthoek is nog niet aangelegd.

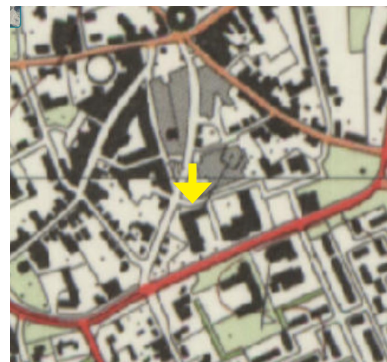
Topografische kaart 1995, met de uitbreidingen van het postkantoor. De straat Posthoek is inmiddels aangelegd.

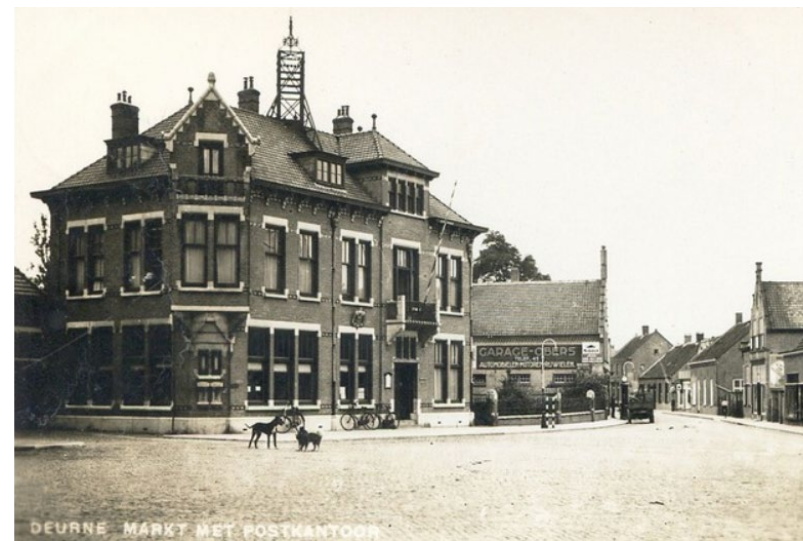
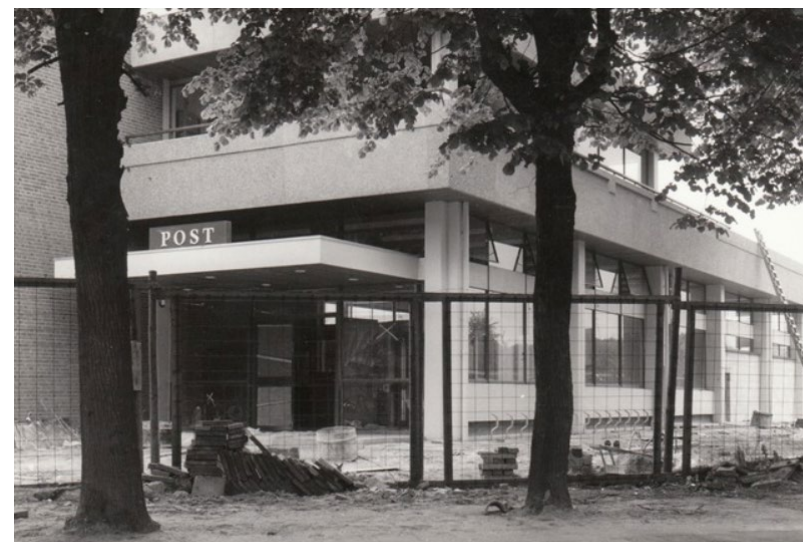
> Postkantoor aan de Posthoek, tijdens de bouw in 1968-1969. De entree was aan de Posthoek (nu Harmoniestraat) gesitueerd. De luifel speelde een belangrijke rol in het lijnenspel. (Bron: [www.deurnewiki.nl](http://www.deurnewiki.nl))

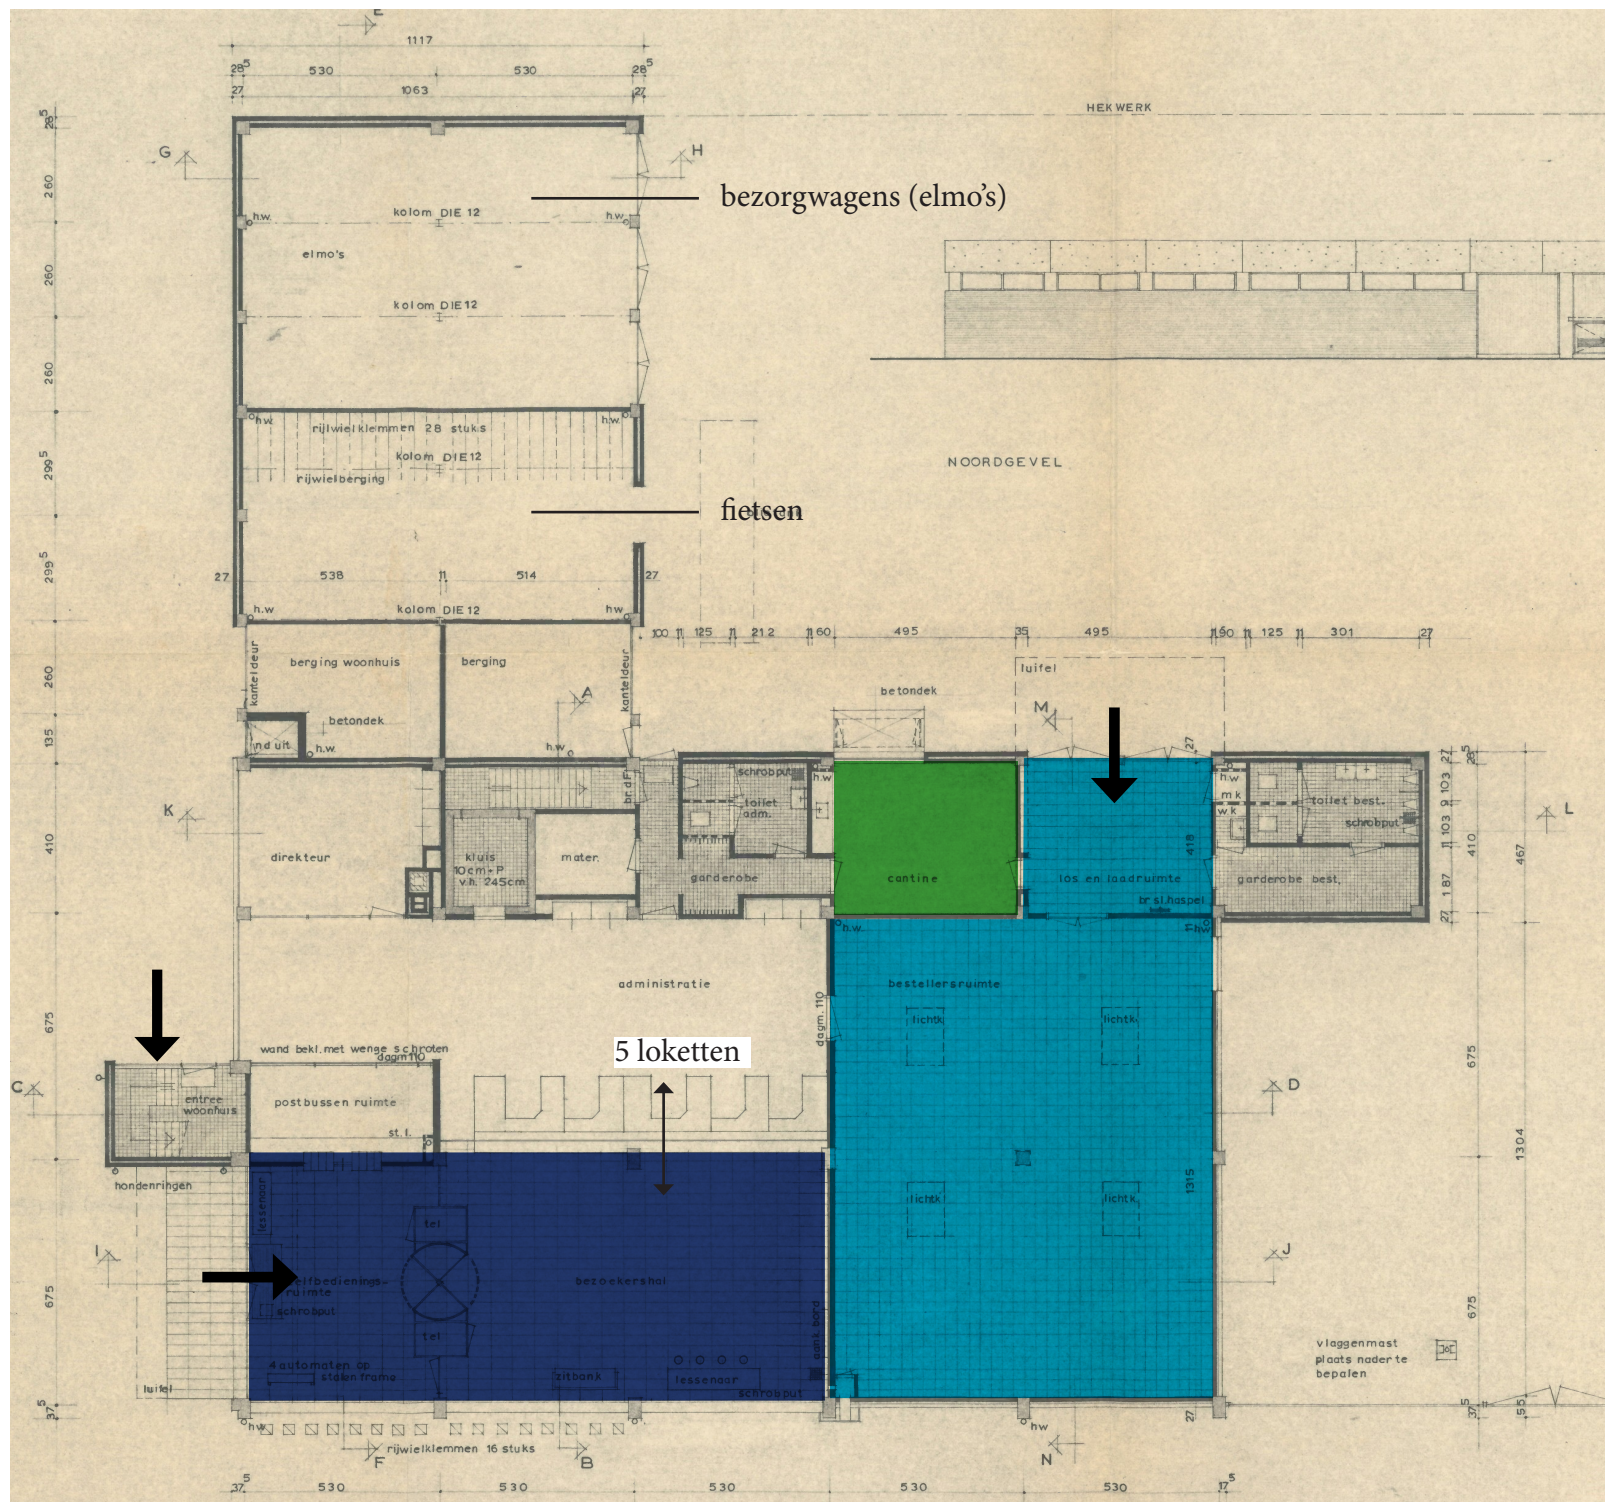
1966-1967

De bouwtekeningen van het postkantoor dateren uit 1966-1967, in maart 1969 werd gestart met de bouw. Het staat op een L-vormige plattegrond, waarbij de twee vleugels aan de Martinetstraat en de later aangelegde Posthoek liggen. Op de hoek is een bovenwoning gesitueerd. Aan de Posthoek, in de bouwtijd vermoedelijk een voetpad, was de entree naar het postkantoor waarbij de luifel een belangrijke rol speelde in het lijnenspel van de gevel. Links van deze entree bevond zich het trappenhuis met een trap naar de bovenwoning. Aan de achterzijde van het gebouw bevindt zich het achterterrein waar het laden en lossen van poststukken plaatsvond.

In het postkantoor was een gedeelte voor bezoekers en een bestellersruimte. In het gedeelte voor de bezoekers waren vijf loketten, daarachter was de administratieruimte voor medewerkers van het postkantoor, de directiekamer en de kluis. De bestellersruimte was twee keer zo groot, deze stond in verbinding met de laad- en losruimte aan de achterzijde. De kantine was gesitueerd tussen de administratie en bestellersruimte. De verhouding tussen het bezoekersgedeelte en de bestellersruimte wijzigde tijdens latere verbouwingen.

- bezoekersgedeelte
- bestellersruimte
- kantine

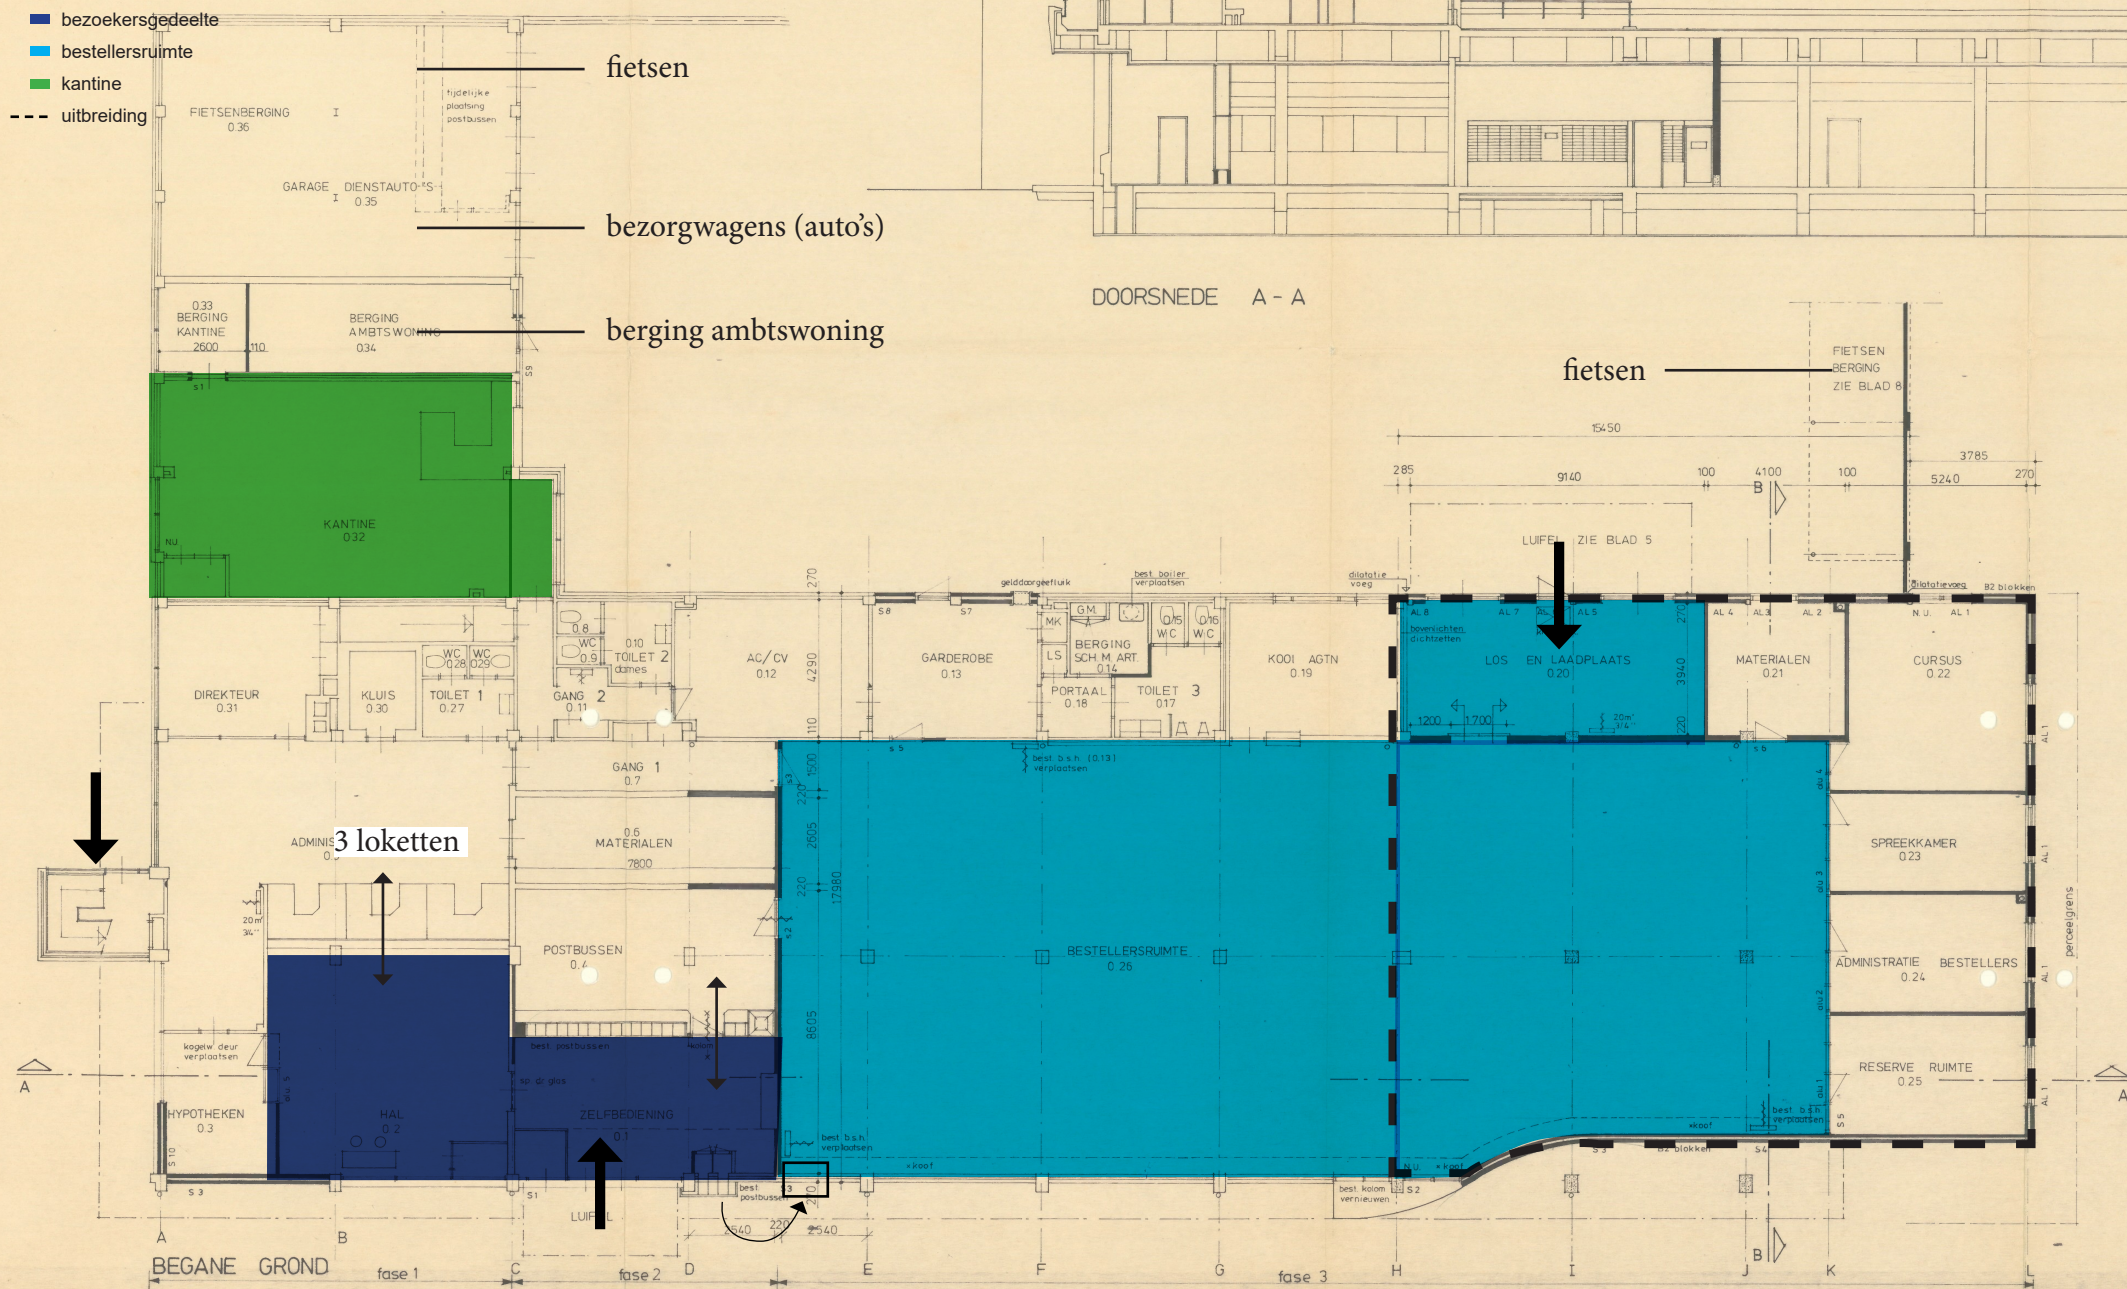
## 1978

In 1978 wordt het postkantoor aangepast naar ontwerp van Architecten en ingenieursbureau Magis Witlox. De publieksingang wordt verplaatst naar de zijde van de Martinetstraat, het aantal loketten wordt verminderd tot drie, maar er komt een spreekkamer voor hypotheekadvies, de bestellersruimte wordt uitgebreid in de richting van de Hogeweg en de kantine wordt vergroot en verplaatst naar de vleugel aan de Posthoek. De voormalige kantine wordt (eerst deels en later geheel) technische ruimte. In de vleugel aan de Posthoek wordt tevens een garage voor de ambtswoning gesitueerd, in de gevel wordt aan de straatzijde een garagedeur aangebracht.

In 1986 wordt de bestellersruimte verder uitgebreid, de vleugel is in twintig jaar tijd twee keer zo groot geworden terwijl het gedeelte voor bezoekers kleiner werd. Aan de achterzijde wordt de laad en losplaats verplaatst naar de uitbreiding en voorzien van een luifel. Tegen de kopgevel van de uitbreiding worden kamers aangebracht, voor besprekingen en cursussen. Bij het publieksgedeelte worden de transparante puien vervangen door gesloten gevelmateriaal (betontegels), vermoedelijk omdat daarachter een spreekkamer wordt aangebracht. Dit komt deze beeldbepalende hoek niet ten goede, omdat weliswaar wordt voortgebouwd op het materiaalgebruik in de gevel, maar niet op het lijnenspel (de horizontale witte band). In de vleugel aan de Posthoek wordt de garage heringericht tot twee bergruimten.

- bezoekersgedeelte
- bestellersruimte
- kantine
- uitbreiding

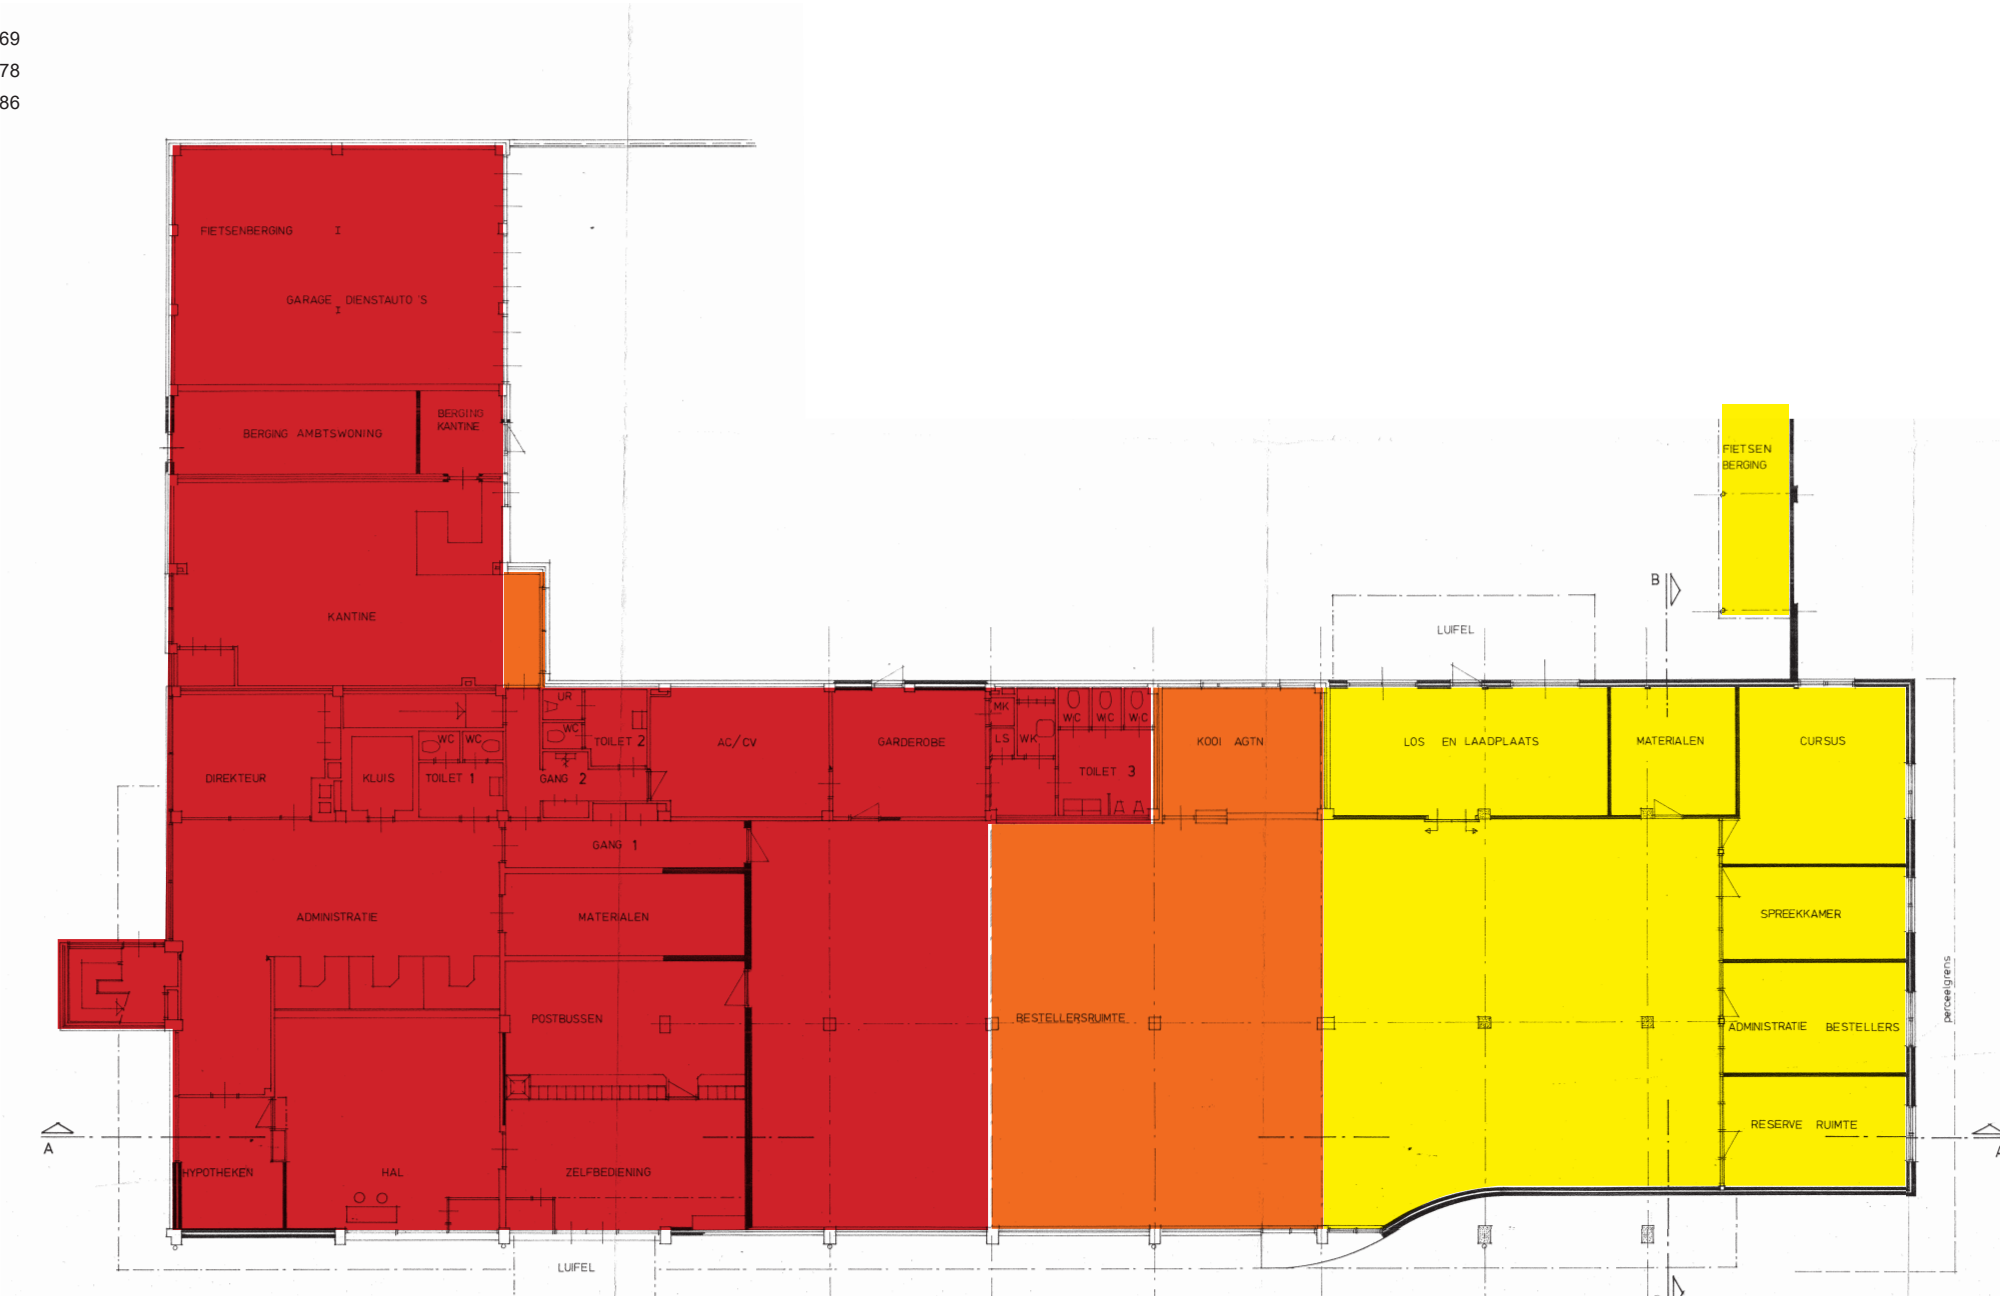
faseringstekening

- 1969
- 1978
- 1986

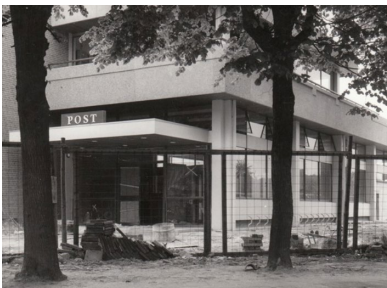
De bouwmassa staat op een L-vormige plattegrond. De vleugels zijn eenlaags, op de hoek is een tweede laag aangebracht ten behoeve van een bovenwoning. De vleugel aan de Martinetstraat is in twee fases uitgebreid. Aan de zijde van de Martinetstraat is de hoogte van de bouwlaag hoger, hier waren de bestellersruimte en het gedeelte voor bezoekers gesitueerd. De achterzijde van deze vleugel en de vleugel aan de Harmoniestraat, waar ondersteunende functies en bergruimten waren ondergebracht, zijn even hoog.

> Eenlaagse bouwmassa met een bovenwoning op de hoek. De vormgeving van de hoek is op de begane grond ingrijpend gewijzigd.

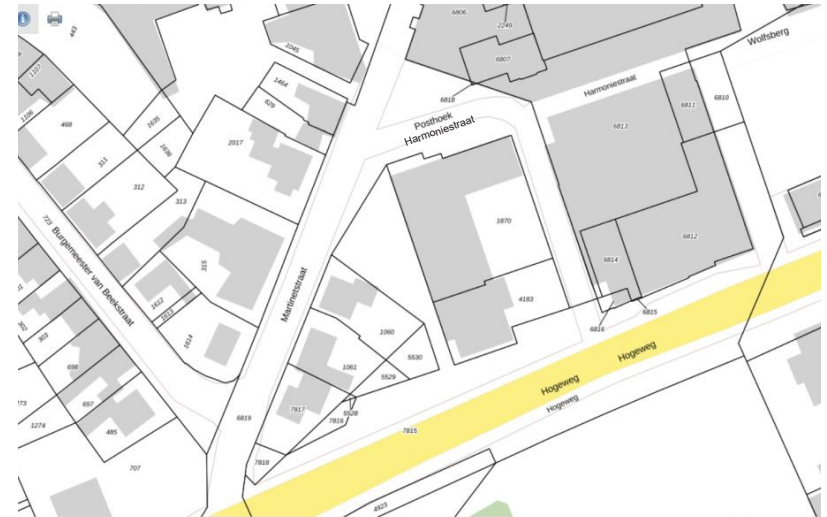
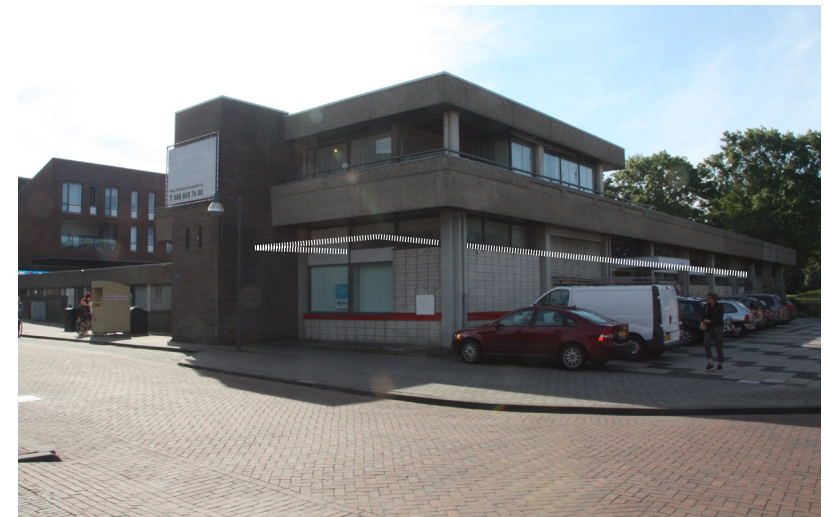
Oorspronkelijke vormgeving van de hoek. De luifel speelde een belangrijke rol in het lijnenspel.

> Gevel aan de Martinetstraat. De gevelindeling is op de begane grond ingrijpend gewijzigd wat ten koste is gegaan van het lijnenspel.

De gevel aan de Martinetstraat is negen traveeën breed, boven de twee linker traveeën is de bovenwoning gesitueerd. De bouwlagen worden geaccentueerd door een zware band van grindbeton. In de derde travee bevindt zich sinds 1976 de entree, deze was oorspronkelijk in de gevel aan de Harmoniestraat gesitueerd. Het linker deel van de gevel, waarachter het gedeelte voor bezoekers was gesitueerd, is deels voorzien van betontegels. Oorspronkelijk was dit deel van de gevel transparant en voorzien van een horizontale witte band die doorliep in de luifel boven de entree. Boven de horizontale band waren klepramen en daaronder vast ruiten. Het onderbreken van de horizontale lijn en het afdichten van de hoek heeft afbreuk gedaan aan de architectuur. Ter plaatse van de bestellersruimte is de gevel gesloten van karakter. De onderzijde van de gevel is voorzien van betontegels, waarin aan de linker zijde twee grote brievbussen (1986) zijn aangebracht. Daarboven zijn lichtstroken boven en onder de horizontale band, die aan deze zijde behouden is. In dit geveldeel zijn drie bouwfasen aanwezig (1969, 1978, 1986). In het rechter deel, de laatste bouwphase, buigt de gevel af naar binnen. Dit is een afwijkende vormtotaal binnen de orthogonale vorm van de bouwmassa. De gevels van de bovenwoning zijn aan deze zijde grotendeels uitgevoerd met transparante puien.

1. Het postkantoor heeft beperkte architectuurhistorische waarde. Het is ontworpen in een voor de jaren zestig kenmerkende bouwstijl met een lage uitgestrekte bouwmassa, horizontale lijnen en de toepassing van (grind)beton. Het verplaatsen van de entree (1976) en het dichtzetten van de meest beeldbepalende hoek (1986) heeft afbreuk gedaan aan het lijnenspel en daarmee aan de kernwaarde van de architectuur.

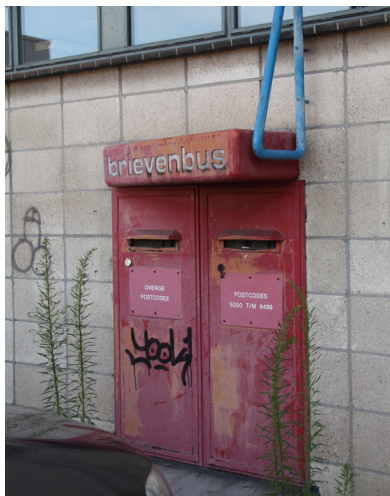
Brievbus (na 1986), daarachter bevindt zich de bestellersruimte.

3. De later aangebrachte binnenwanden in dit bouwdeel en in de uitbreiding hebben een indifferente monumentwaarde.
4. De trap naar de bovenwoning, rookkanaal in de voormalige directeurskamer, kluis aan de voormalige administratieruimte, brievenbus naast de entree. De brievenbus is niet oorspronkelijk, maar is onlosmakelijk verbonden met het postkantoor.

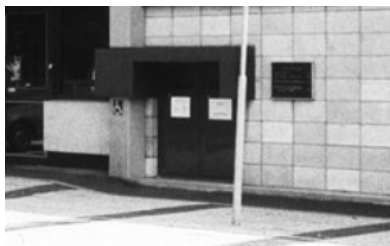
Brievbus (1978-1986), deze was links van de huidige brievbus gesitueerd.

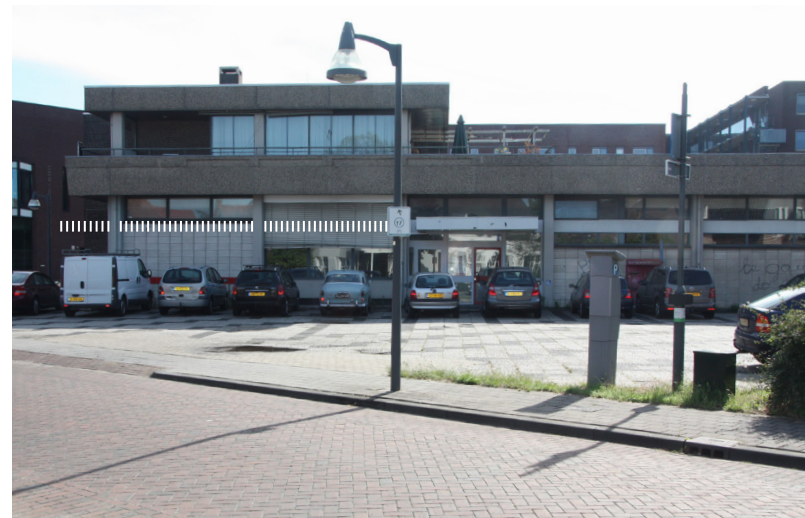
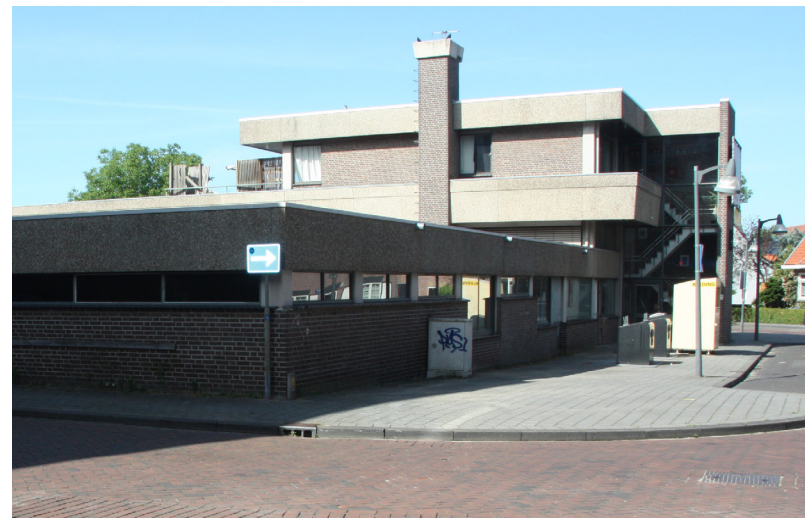
Gevel aan de Harmoniestraat. Het grote venster onderbreekt de smalle vensterstrook wat afbreuk doet aan het lijnenspel.

In de gevel aan de Harmoniestraat is aan de rechter zijde een tweelaags gedeelte met relatief hoge bouwlagen waar een trappenhuis tegenaan is geplaatst, links daarvan bevindt zich een lagere vleugel. De bouwlagen en verschil in hoogtes van de bouwlagen wordt geaccentueerd door de zware horizontale banden van grindbeton. In de gevel van de lage vleugel wisselt de hoogte van de borstwering en vensters. Oorspronkelijk was aan de linker zijde (5 venstertraveeën) een hoge borstwering en een smalle vensterstrook, omdat hier berguimten/ garages achter waren gesitueerd, en aan de rechter zijde (2 venstertraveeën) lage borstweringen en hoge vensters. De daartussen gelegen travee was ingevuld met een loopdeur en kantel-deur, de loopdeur is nog aanwezig. De smalle vensterstrook wordt onderbroken door een hoger venster (1986). De gevels van de bovenwoning zijn

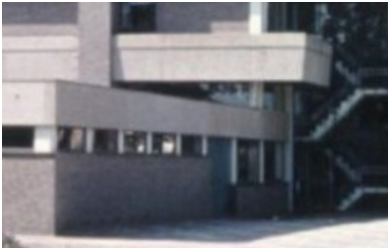
Gevel aan de Harmoniestraat, ca 1969-1978, met de smalle vensterstrook. Tussen de smalle vensterstrook en hoge vensters zijn een loopdeur en kanteldeur.

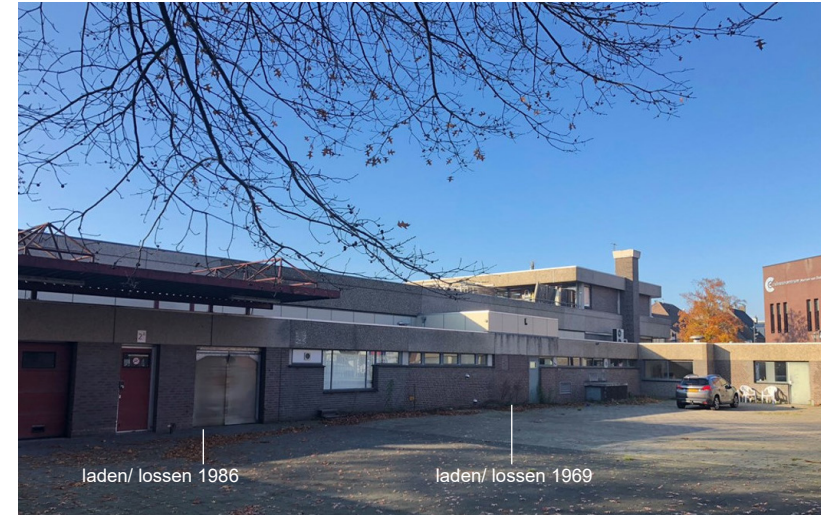
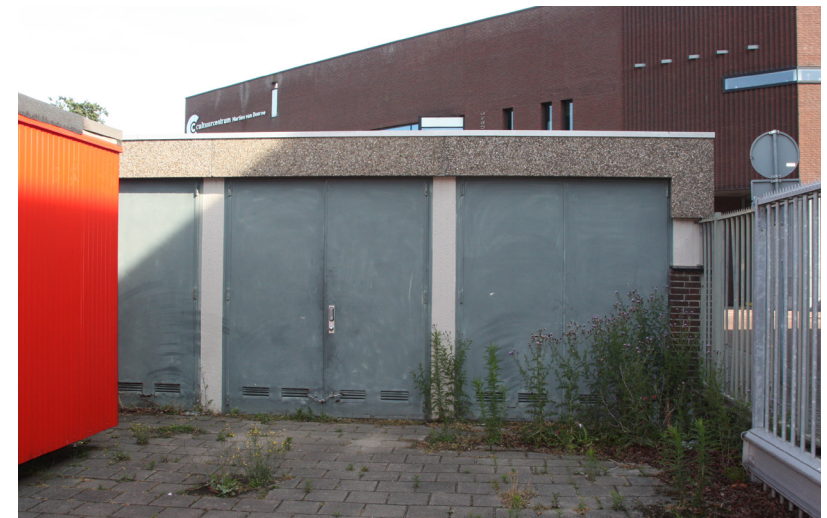
De gevels aan het binnenterrein hebben eenzelfde hoogte. In de gevels zijn vensterstroken die worden onderbroken door hogere vensters en deuren. In de lange vleugel aan de Martinetstraat zijn drie bouwfases aanwezig en herkenbaar aan de bouwnaden. In het oudste rechter deel is een niet oorspronkelijke deur die naar de garderobe leidt, dit was de oorspronkelijke laad- en losplaats. In het gedeelte uit 1976 is een oorspronkelijk hoger venster. Links daarvan bevinden zich onder een luifel twee brede roldeuren en een loopdeur ter plaatse van de laad- en losplaats uit 1986.

In de vleugel aan de Harmoniestraat bevindt zich links een uitbouw uit 1976 die is aangebracht ten behoeve van de bereikbaarheid van de kantine. Rechts daarvan is een deur en een venster waarvan de deur oorspronkelijk is. Uiterst rechts zijn drie oorspronkelijke garagedeuren. De gevels van de bovenwoning zijn aan deze zijde grotendeels uitgevoerd in metselwerk.

- > Gevels aan het achterterrein (foto: VBO).
- > Garagedeuren in de vleugel aan de Harmoniestraat.

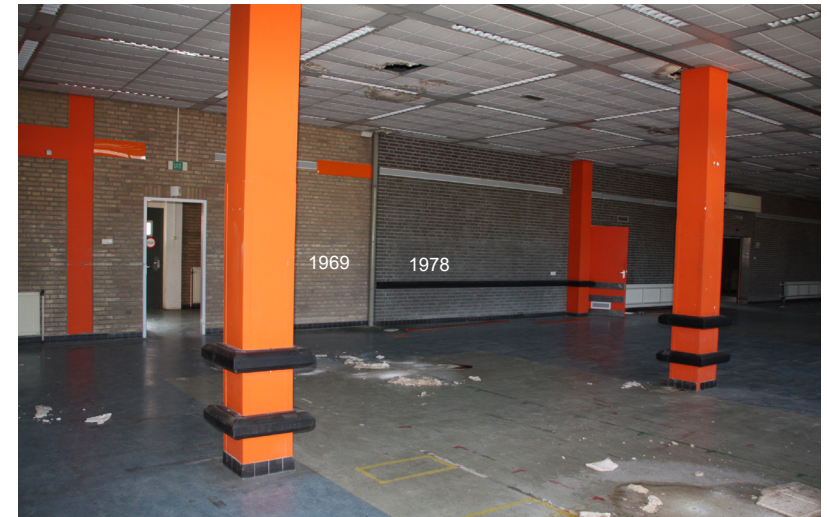
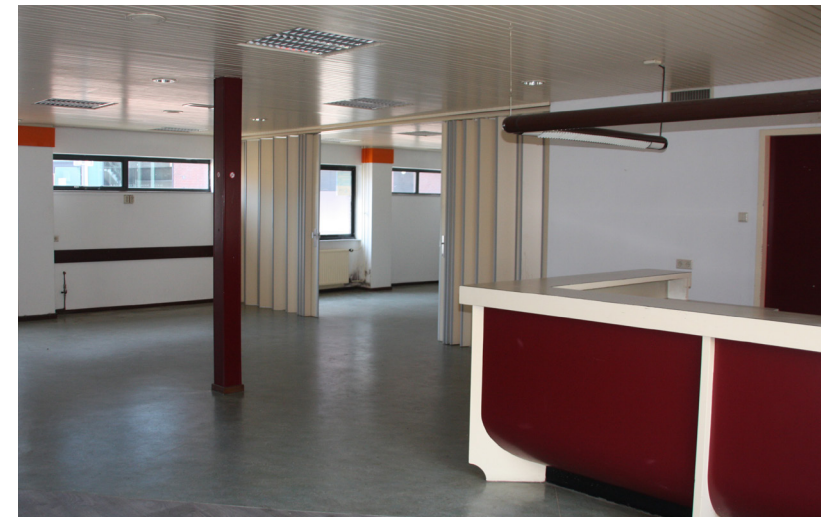
De interieurafwerking is sober en doelmatig, passend bij een bedrijfsgebouw. De wanden zijn gestuukt of onafgewerkt, de vloeren zijn afgewerkt met linoleum en er is in de meeste ruimten een systeemplafond aangebracht.

> Interieur bestellersruimte.

> Interieur kantine (na 1978).

5. De interieurafwerking (plafond-, vloerafwerking) in het gehele gebouw heeft een indifferente monumentwaarde, omdat dit niet oorspronkelijk is en van relatief weinig belang is voor de betekenis van het interieur.
