**verkennend bodemonderzoek**  
**Vuurlinie 18 te Neerkant**

*Projectnaam* Vuurlinie 18 te Neerkant  
*Projectnummer* B2676

*Opdrachtgever* heer en mevrouw Sonnemans  
*Postadres* Vuurlinie 18  
5758 RN Neerkant  
*Contactpersoon* Dhr A. Evers

*Aantal pagina's* 11 (exclusief bijlagen)  
*Datum* 3 mei 2021

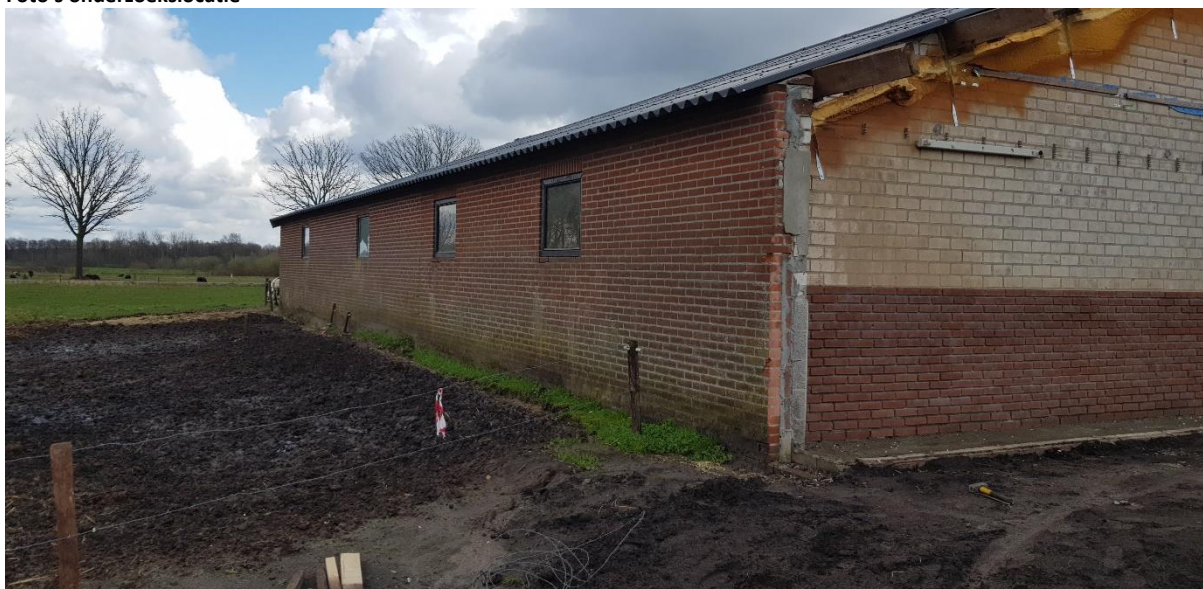
**Foto's onderzoekslocatie**

Tijdens de veldwerkzaamheden is geen antropogene bijmenging waargenomen op maaiveld of in de bodem.

Op maaiveld zijn geen asbestverdachte fragmenten aangetroffen.

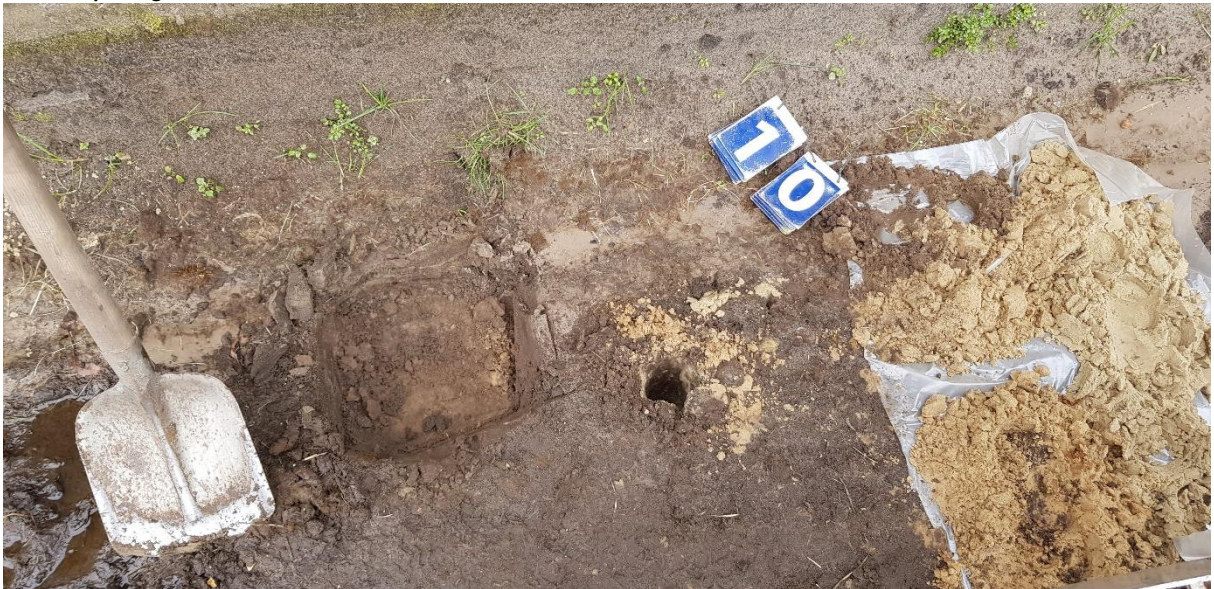
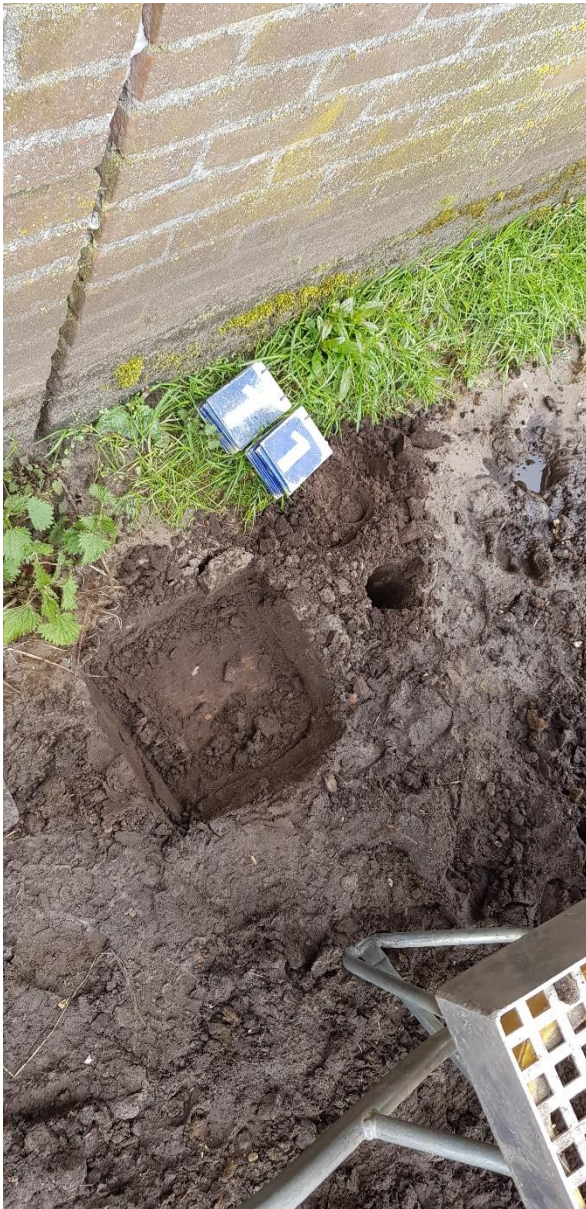
Foto's inspectiegaten en sleuven

Tijdens het graven en zeven van grond uit de inspectiegaten zijn geen asbestverdachte fragmenten aangetroffen.

In het mengmonster mm1 van de asbestverdachte druppelzone is geen asbest aangetoond.
