# Verkennd bodemonderzoek Milhezerweg 89 Deurne

Aeres Milieu Projectnummer : AM20292  
Status rapport : Definitief (versie 1)  
Datum : 8 januari 2021

Opdrachtgever : Reland  
Postbus 186  
5830 AD BOXMEER

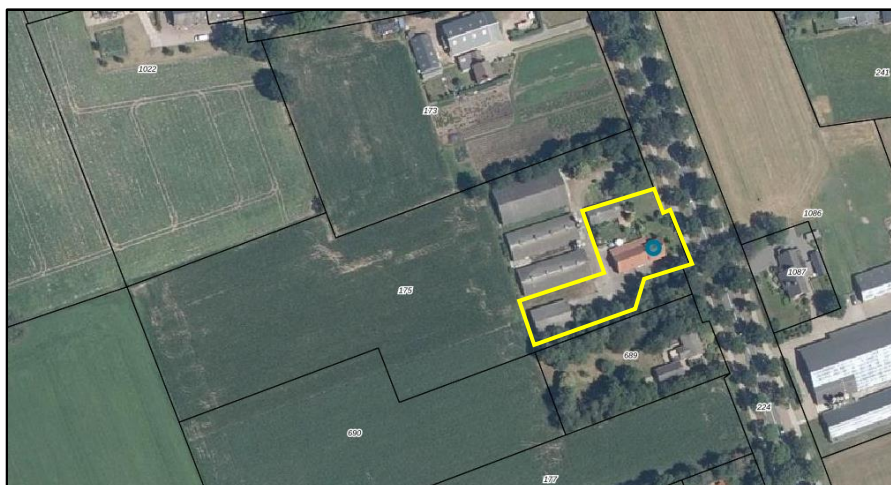
Afbeelding 1: globale begrenzing onderzoekslocatie (Bron luchtfoto: PDOKViewer)

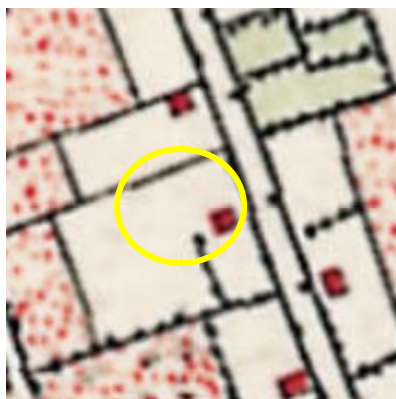
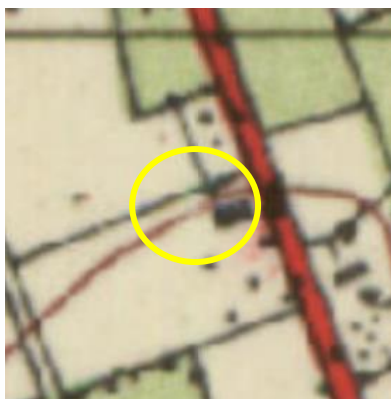
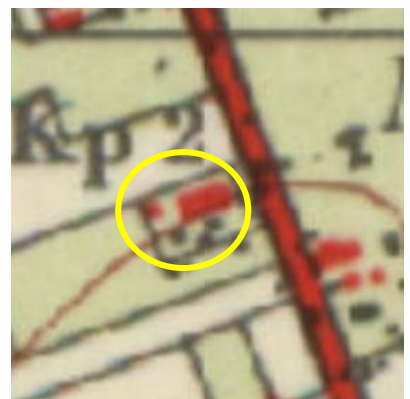
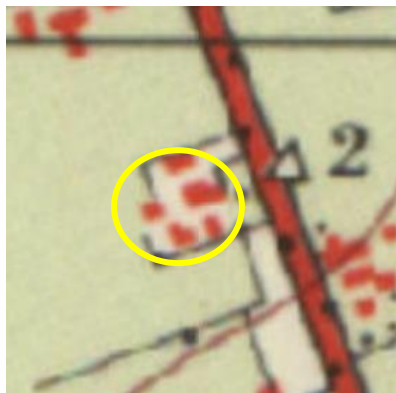
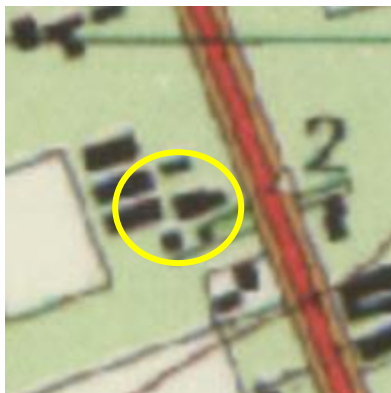
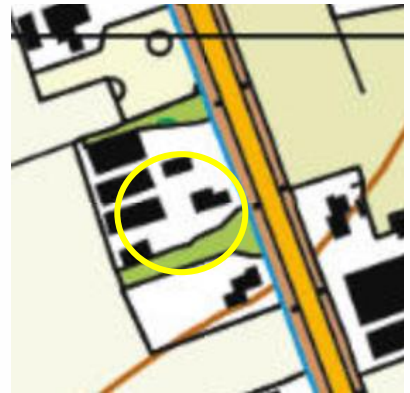
In het kader van het vooronderzoek is historisch kaartmateriaal bestudeerd. Uit kaartmateriaal van de geraadpleegde historische kaarten is af te leiden dat de onderzoekslocatie reeds in 1900 deels bebouwd was. Aan de Milhezerweg zijn verder enkele gebouwen aanwezig, op de kaart van 1958 en 1967 zijn er uitbreidingen in de directe omgeving waar te nemen. Op de kaarten uit 1955, 1958, 1967 en 1987 is te zien dat de bebouwing op de onderzoekslocatie steeds verder toeneemt. De kaart uit 1998/2020 geeft de huidige situatie weer.

Afbeelding 2: geraadpleegde historische kaarten (Bron kaarten: topotijdreis.nl)

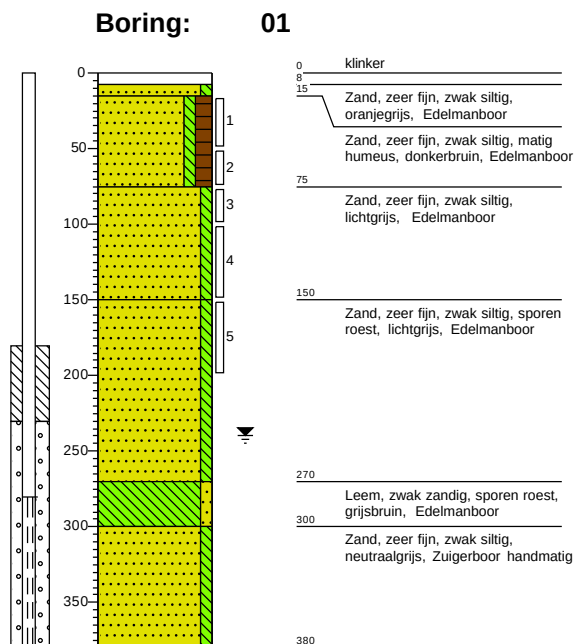
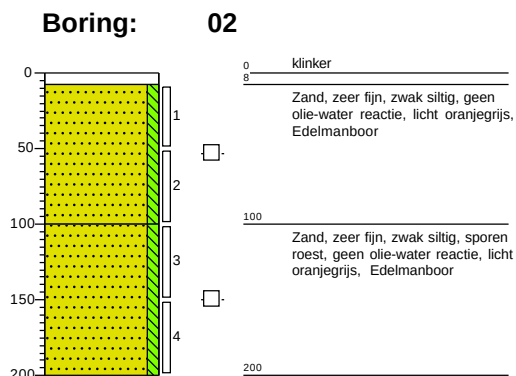
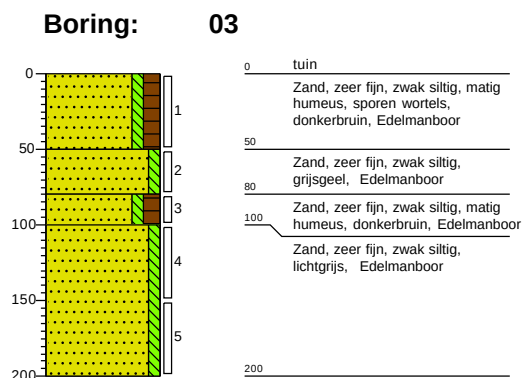
Boorprofielen en zintuiglijke waarnemingen

### Boring: 09

Op basis van de zintuiglijke waarnemingen en de bodemopbouw heeft laagsgewijze bemonstering plaatsgevonden. De uitkomende grond en alle zintuiglijk waargenomen bijzonderheden zijn per boring beschreven in de profielbeschrijvingen (zie bijlage 4).
